상주영천고속도로 2024~2025년 시설물 안전점검 용역  
(2024년 상반기 정기안전점검)

외 관 조 사 망 도

블로터널(상주방향)

2024.06

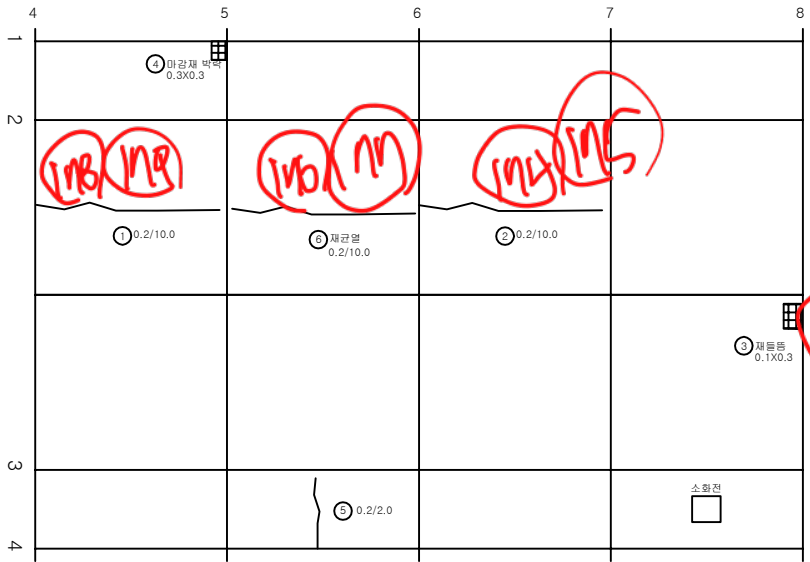
| 철근노출 | 침하 | 열화 | 도면번호<br>014 |

| 번호 | 발생<br>년도 | 부재 | 손상내용 | 손상현황 | | | | | | | 비고 |
|---|---|---|---|---|---|---|---|---|---|---|---|
| 1 | 19하 | 천단부 | 균열(Cw=0.3mm미만) | 0.2 | 10.0 | | 10.00 | m | 1 | 10.00 | |
| 2 | 19하 | 천단부 | 균열(Cw=0.3mm미만) | 0.2 | 10.0 | | 10.00 | m | 1 | 10.00 | |
| 5 | 19하 | 측벽부 | 균열(Cw=0.3mm미만) | 0.2 | 2.0 | | 2.00 | m | 1 | 2.00 | |
| 6 | 21하 | 천단부 | 재균열(Cw=0.3mm미만) | 0.2 | 10.0 | | 10.00 | m | 1 | 10.00 | |

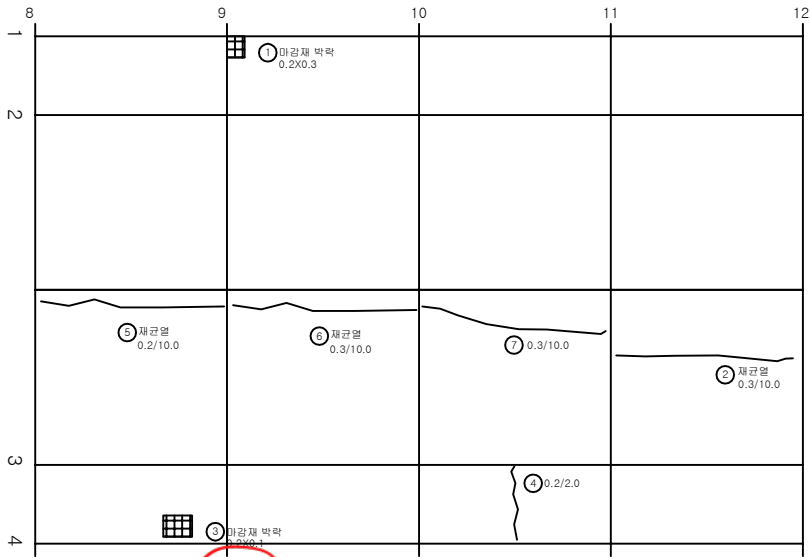
| 철근노출 | 침하 | 열화 | 도면번호<br>015 |

| 번호 | 발생<br>년도 | 부재 | 손상내용 | 손상현황 | | | | | | | 비고 |
|---|---|---|---|---|---|---|---|---|---|---|---|
| 2 | 19하 | 천단부 | 재균열(Cw=0.3mm이상) | 0.3 | 10.0 | | 10.00 | m | 1 | 10.00 | |
| 4 | 21하 | 속박부 | 균열(Cw=0.3mm미만) | 0.2 | 2.0 | | 2.00 | m | 1 | 2.00 | |
| 5 | 21하 | 천단부 | 재균열(Cw=0.3mm미만) | 0.2 | 10.0 | | 10.00 | m | 1 | 10.00 | |
| 6 | 21하 | 천단부 | 재균열(Cw=0.3mm이상) | 0.3 | 10.0 | | 10.00 | m | 1 | 10.00 | |
| 7 | 21하 | 천단부 | 균열(Cw=0.3mm이상) | 0.3 | 10.0 | | 10.00 | m | 1 | 10.00 | |

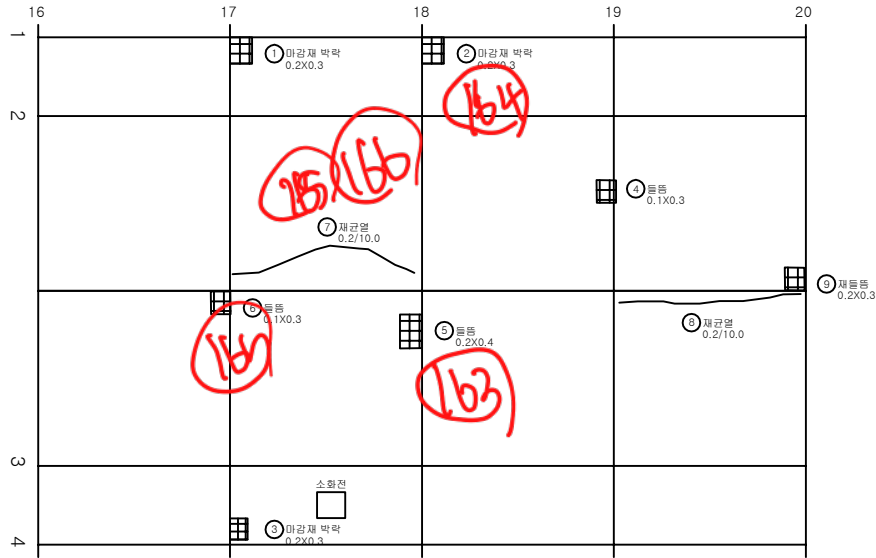
| | | | 도면번호<br>017 |

| 번호 | 발생<br>년도 | 부재 | 손상내용 | 손상현황 | | | | | | | 비고 |
|---|---|---|---|---|---|---|---|---|---|---|---|
| 7 | 21하 | 천단부 | 재균열(Cw=0.3mm미만) | 0.2 | 10.0 | | 10.00 | m | 1 | 10.00 | |
| 8 | 21하 | 천단부 | 재균열(Cw=0.3mm미만) | 0.2 | 10.0 | | 10.00 | m | 1 | 10.00 | |

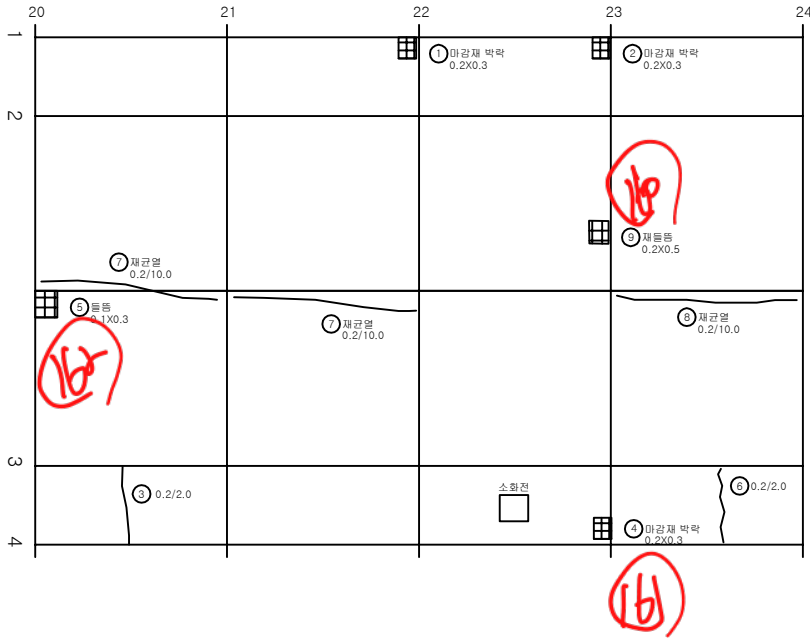
ID:불로터널(상주)-라이닝 Span No.21~24

| 번호 | 발생<br>년도 | 부재 | 손상내용 | 손상현황 | | | | | | | 비고 |
|---|---|---|---|---|---|---|---|---|---|---|---|
| 3 | 19하 | 측벽부 | 균열(Cw=0.3mm미만) | 0.2 | 2.0 | | 2.00 | m | 1 | 2.00 | |
| 6 | 21하 | 측벽부 | 균열(Cw=0.3mm미만) | 0.2 | 2.0 | | 2.00 | m | 1 | 2.00 | |
| 7 | 21하 | 천단부 | 재균열(Cw=0.3mm미만) | 0.2 | 10.0 | | 10.00 | m | 1 | 10.00 | |
| 8 | 21하 | 천단부 | 재균열(Cw=0.3mm미만) | 0.2 | 10.0 | | 10.00 | m | 1 | 10.00 | |
| 10 | 23하 | 천단부 | 재균열(Cw=0.3mm미만) | 0.2 | 10.0 | | 10.00 | m | 1 | 10.00 | |

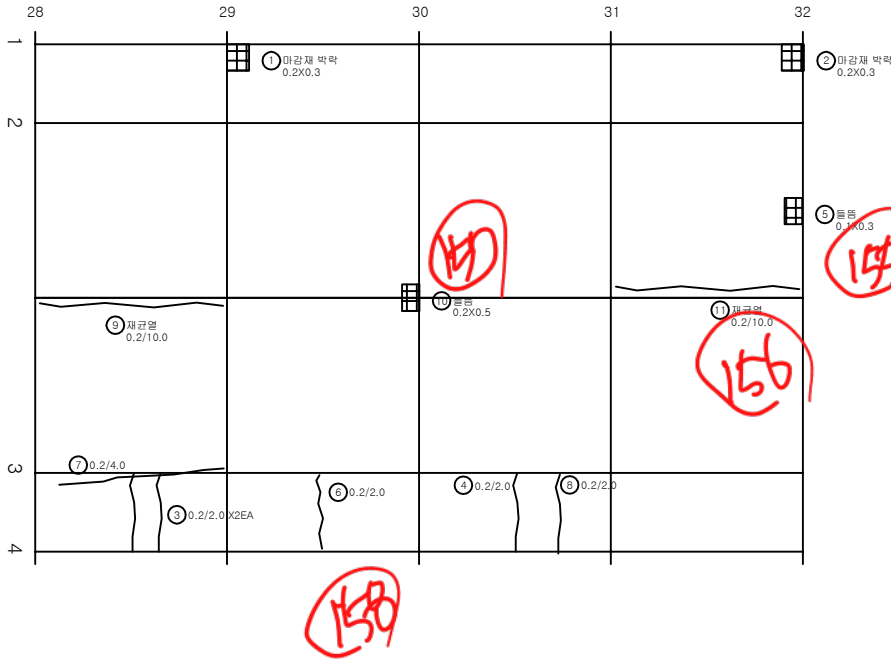
| 철근노출 | 침하 | 열화 | 도면번호<br>020 |

| 번호 | 발생<br>년도 | 부재 | 손상내용 | 손상현황 | | | | | | | 비고 |
|---|---|---|---|---|---|---|---|---|---|---|---|
| 3 | 19하 | 속박부 | 균열(Cw=0.3mm미만) | 0.2 | 2.0 | | 2.00 | m | 2 | 4.00 | |
| 4 | 19하 | 속박부 | 균열(Cw=0.3mm미만) | 0.2 | 2.0 | | 2.00 | m | 1 | 2.00 | |
| 6 | 21하 | 속박부 | 균열(Cw=0.3mm미만) | 0.2 | 2.0 | | 2.00 | m | 1 | 2.00 | |
| 7 | 23하 | 속박부 | 균열(Cw=0.3mm미만) | 0.2 | 4.0 | | 4.00 | m | 1 | 4.00 | |
| 8 | 23하 | 속박부 | 균열(Cw=0.3mm미만) | 0.2 | 2.0 | | 2.00 | m | 1 | 2.00 | |
| 9 | 23하 | 천단부 | 균열(Cw=0.3mm미만) | 0.2 | 10.0 | | 10.00 | m | 1 | 10.00 | |
| 11 | 23하 | 천단부 | 균열(Cw=0.3mm미만) | 0.2 | 10.0 | | 10.00 | m | 1 | 10.00 | |
