상주영천고속도로 2024~2025년 시설물 안전점검 용역  
(2024년 상반기 정기안전점검)

외 관 조 사 망 도

불로터널(영천방향)

ID:불로터널(영천)-포장,공동구 Span No.1~4

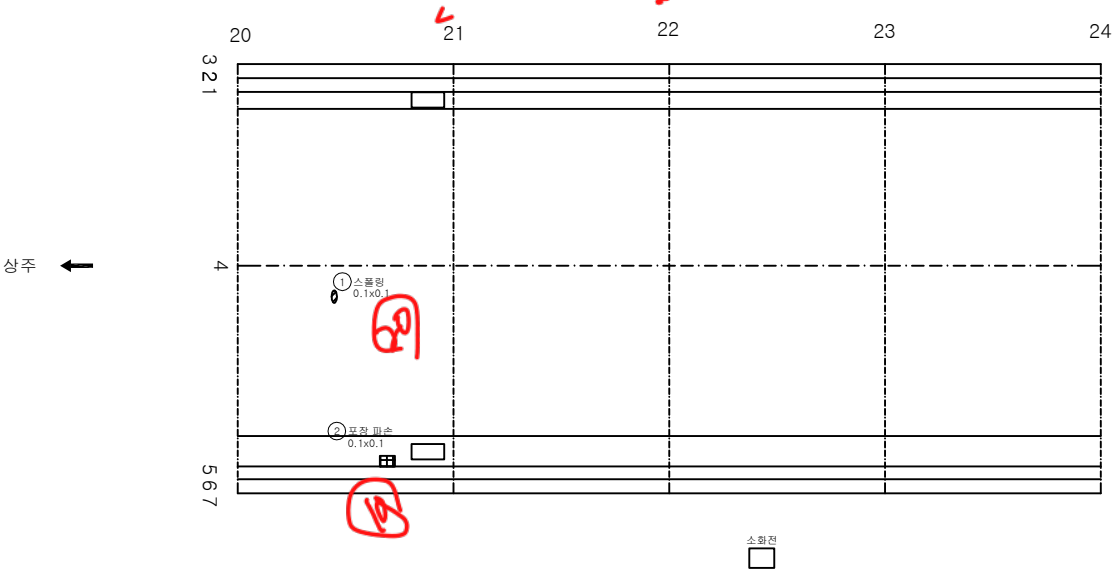
| 번호 | 발생<br>년도 | 부재 | 손상내용 | 손상현황 | | | | | | | 비고 |
|---|---|---|---|---|---|---|---|---|---|---|---|
| 1 | 19하 | 포장 | 스플링 | | 0.1 | 0.3 | 0.03 | m <sup>2</sup> | 1 | 0.03 | |
| 2 | 20상 | 공동구 | 공동구 균열 | 0.3 | 0.5 | | 0.50 | m | 2 | 1.00 | |
| 3 | 20상 | 공동구 | 공동구 균열 | 0.3 | 0.5 | | 0.50 | m | 2 | 1.00 | |
