상주영천고속도로 2024~2025년 시설물 안전점검 용역  
(2024년 상반기 정기안전점검)

# 외 관 조 사 망 도

중구터널(상주방향)

2024.06

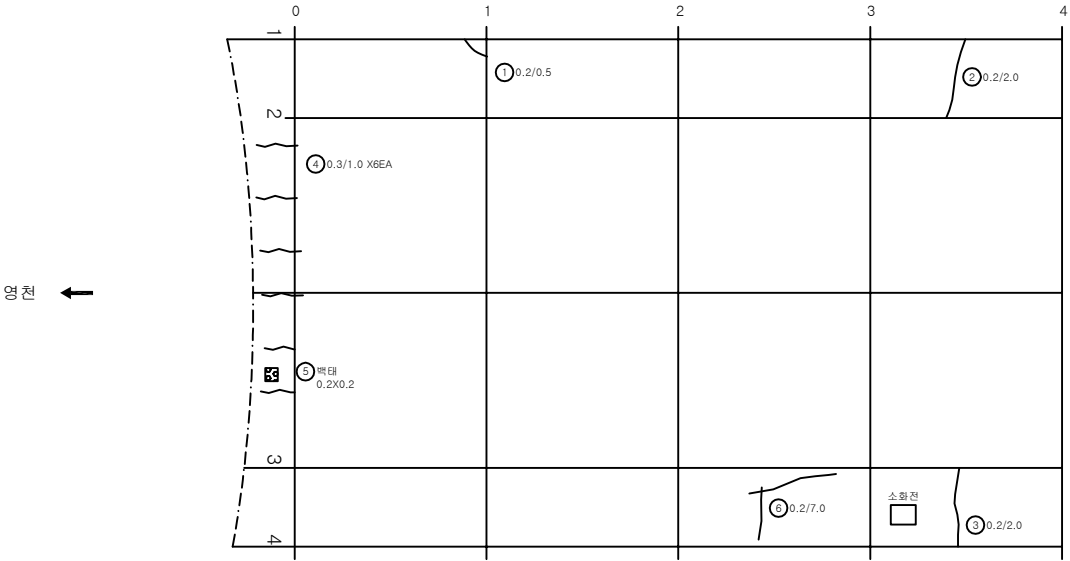
| 번호 | 발생<br>년도 | 부재 | 손상내용 | 손상현황 | | | | | | | 비고 |
|---|---|---|---|---|---|---|---|---|---|---|---|
| 1 | 20상 | 속벽부 | 균열(Cw=0.3mm미만) | 0.2 | 2.0 | | 2.00 | m | 1 | 2.00 | |
| 2 | 20상 | 속벽부 | 균열(Cw=0.3mm미만) | 0.2 | 2.0 | | 2.00 | m | 2 | 4.00 | |
| 3 | 20상 | 속벽부 | 균열(Cw=0.3mm미만) | 0.2 | 2.0 | | 2.00 | m | 1 | 2.00 | |
| 4 | 19하 | 천단부 | 재균열(Cw=0.3mm미만) | 0.2 | 10.0 | | 10.00 | m | 1 | 10.00 | |
| 5 | 20상 | 천단부 | 재균열(Cw=0.3mm미만) | 0.2 | 10.0 | | 10.00 | m | 1 | 10.00 | |
| 6 | 19하 | 천단부 | 균열(Cw=0.3mm미만) | 0.2 | 10.0 | | 10.00 | m | 1 | 10.00 | |
| 7 | 20상 | 속벽부 | 균열(Cw=0.3mm미만) | 0.2 | 2.0 | | 2.00 | m | 1 | 2.00 | |
| 9 | 21하 | 속벽부 | 균열(Cw=0.3mm미만) | 0.2 | 3.0 | | 3.00 | m | 1 | 3.00 | |
| 10 | 21하 | 천단부 | 재균열(Cw=0.3mm미만) | 0.2 | 10.0 | | 10.00 | m | 1 | 10.00 | |
| 11 | 23하 | 속벽부 | 균열(Cw=0.3mm미만) | 0.2 | 3.0 | | 3.00 | m | 1 | 3.00 | |
| 12 | 23하 | 속벽부 | 균열(Cw=0.3mm미만) | 0.2 | 2.0 | | 2.00 | m | 1 | 2.00 | |
| 13 | 23하 | 속벽부 | 균열(Cw=0.3mm미만) | 0.2 | 3.0 | | 3.00 | m | 1 | 3.00 | |

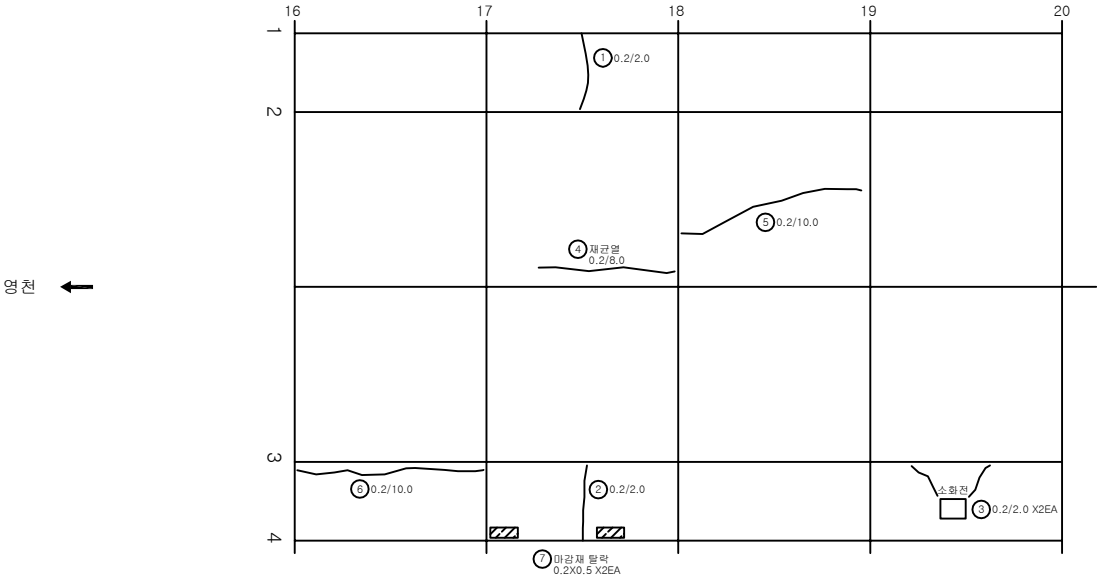
| 번호 | 발생<br>년도 | 부재 | 손상내용 | 손상현황 | | | | | | | 비고 |
|---|---|---|---|---|---|---|---|---|---|---|---|
| 1 | 19하 | 측벽부 | 균열(Cw=0.3mm미만) | 0.2 | 2.0 | | 2.00 | m | 1 | 2.00 | |
| 2 | 19하 | 측벽부 | 균열(Cw=0.3mm미만) | 0.2 | 2.0 | | 2.00 | m | 1 | 2.00 | |
| 3 | 19하 | 천단부 | 균열(Cw=0.3mm미만) | 0.2 | 10.0 | | 10.00 | m | 1 | 10.00 | |
| 4 | 19하 | 측벽부 | 균열(Cw=0.3mm미만) | 0.2 | 2.0 | | 2.00 | m | 1 | 2.00 | |
| 5 | 19하 | 측벽부 | 균열(Cw=0.3mm미만) | 0.2 | 2.0 | | 2.00 | m | 1 | 2.00 | |
