상주영천고속도로 2024~2025년 시설물 안전점검 용역  
(2024년 상반기 정기안전점검)

# 외 관 조 사 망 도

중구터널(영천방향)

2024.06

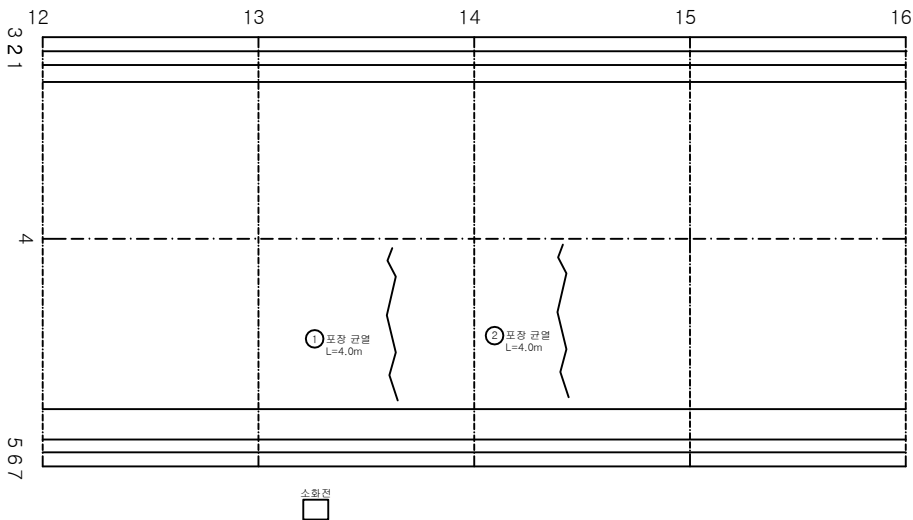
| 번호 | 발생<br>년도 | 부재 | 손상내용 | 손상현황 | | | | | | 비 고 | |
|---|---|---|---|---|---|---|---|---|---|---|---|
| 1 | 23하 | 포장 | 포장 균열 | | 4.0 | | 4.00 | m | 1 | 4.00 | |
| 2 | 23하 | 포장 | 포장 균열 | | 4.0 | | 4.00 | m | 1 | 4.00 | |

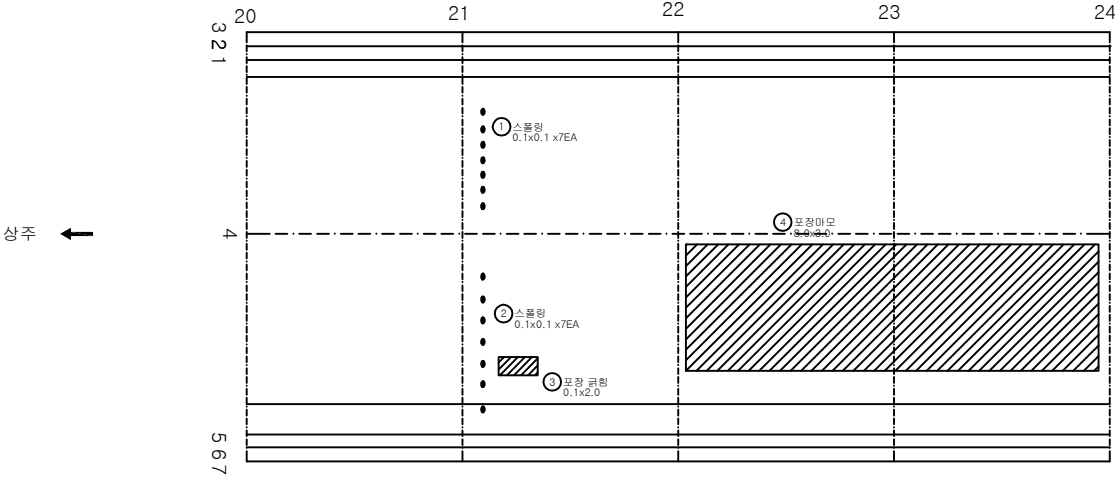
| 번호 | 발생<br>년도 | 부재 | 손상내용 | 손상현황 | | | | | | | 비고 |
|---|---|---|---|---|---|---|---|---|---|---|---|
| 3 | 19하 | 포장 | 포장 균열 | | 0.1 | 2.0 | 0.20 | m <sup>2</sup> | 1 | 0.20 | |

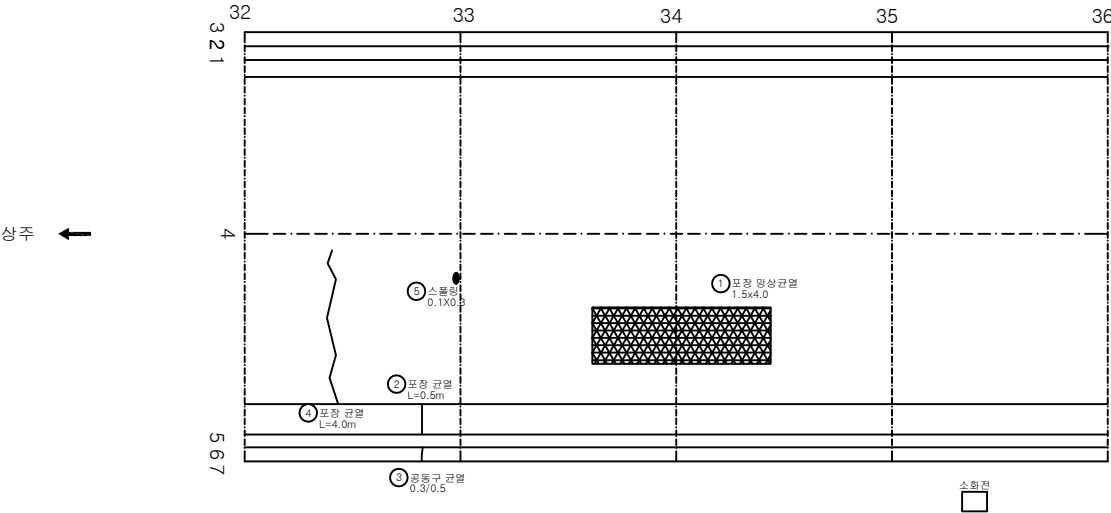
| 번호 | 발생<br>년도 | 부재 | 손상내용 | 손상현황 | | | | | | | 비고 |
|---|---|---|---|---|---|---|---|---|---|---|---|
| 1 | 19하 | 포장 | 포장 망상균열 | | 1.5 | 4.0 | 6.00 | m <sup>2</sup> | 1 | 6.00 | |
| 2 | 19하 | 포장 | 포장 균열 | | 0.5 | | 0.50 | m | 1 | 0.50 | |
| 3 | 20상 | 공동구 | 공동구 균열 | 0.3 | 0.5 | | 0.50 | m | 1 | 0.50 | |
| 4 | 23하 | 포장 | 포장 균열 | | 4.0 | | 4.00 | m | 1 | 4.00 | |
