상주영천고속도로 2024~2025년 시설물 안전점검 용역  
(2024년 상반기 정기안전점검)

## 외 관 조 사 망 도

효령터널(상주방향)

2024.06

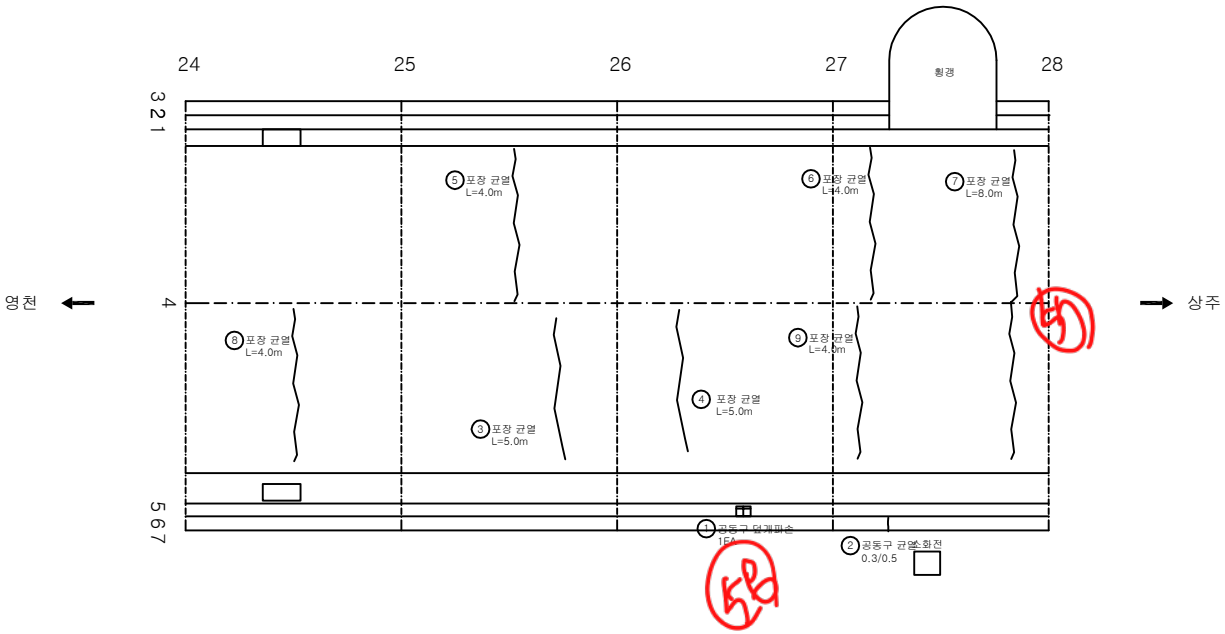
ID:효령터널(상주)-포장,공동구 Span No.1~4

| 번호 | 발생<br>년도 | 부재 | 손상내용 | 손상현황 | | | | | | | 비고 |
|---|---|---|---|---|---|---|---|---|---|---|---|
| 1 | 19하 | 포장 | 포장 균열 | | 0.5 | | 0.50 | m | 1 | 0.50 | |
| 2 | 19하 | 포장 | 포장 균열 | | 0.5 | | 0.50 | m | 1 | 0.50 | |
| 3 | 20상 | 포장 | 포장 균열 | | 1.0 | | 1.00 | m | 1 | 1.00 | |
| 4 | 20상 | 공동구 | 공동구 균열 | 0.3 | 0.5 | | 0.50 | m | 1 | 0.50 | |
| 5 | 20상 | 공동구 | 공동구 파손 | | 0.3 | 0.5 | 0.15 | m | 1 | 0.15 | 손상변경 |
| 6 | 21상 | 공동구 | 공동구 균열 | 0.3 | 0.3 | | 0.30 | m | 1 | 0.30 | |
| 7 | 21하 | 공동구 | 공동구 덮개파손 | | | | 1.00 | EA | 1 | 1.00 | |
| 8 | 21하 | 포장 | 포장 균열 | | 2.0 | | 2.00 | m | 1 | 2.00 | |
| 9 | 21하 | 포장 | 포장 균열 | | 4.0 | | 4.00 | m | 1 | 4.00 | |
| 10 | 21하 | 포장 | 포장 균열 | | 7.0 | | 7.00 | m | 1 | 7.00 | 손상증가 |

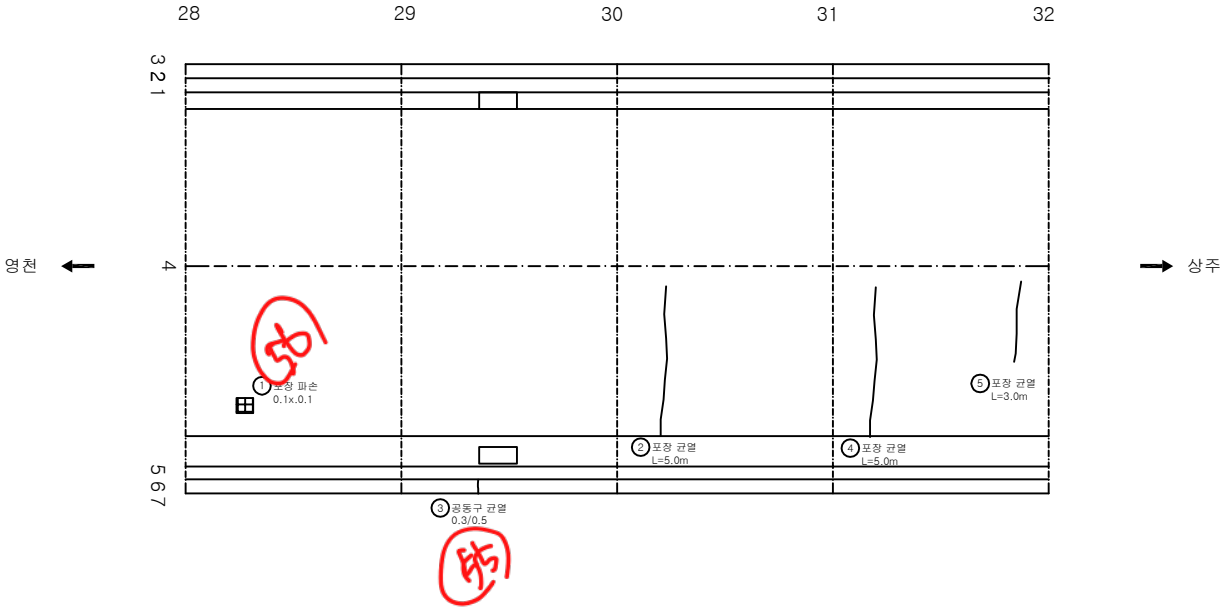
| 번호 | 발생<br>년도 | 부재 | 손상내용 | 손상현황 | | | | | | | 비 고 |
|---|---|---|---|---|---|---|---|---|---|---|---|
| 2 | 20상 | 포장 | 포장 균열 | | 5.0 | | 5.00 | m | 1 | 5.00 | |
| 3 | 20상 | 공동구 | 공동구 균열 | 0.3 | 0.5 | | 0.50 | m | 1 | 0.50 | |
| 4 | 21상 | 포장 | 포장 균열 | | 5.0 | | 5.00 | m | 1 | 5.00 | |
| 5 | 21상 | 포장 | 포장 균열 | | 3.0 | | 3.00 | m | 1 | 3.00 | |

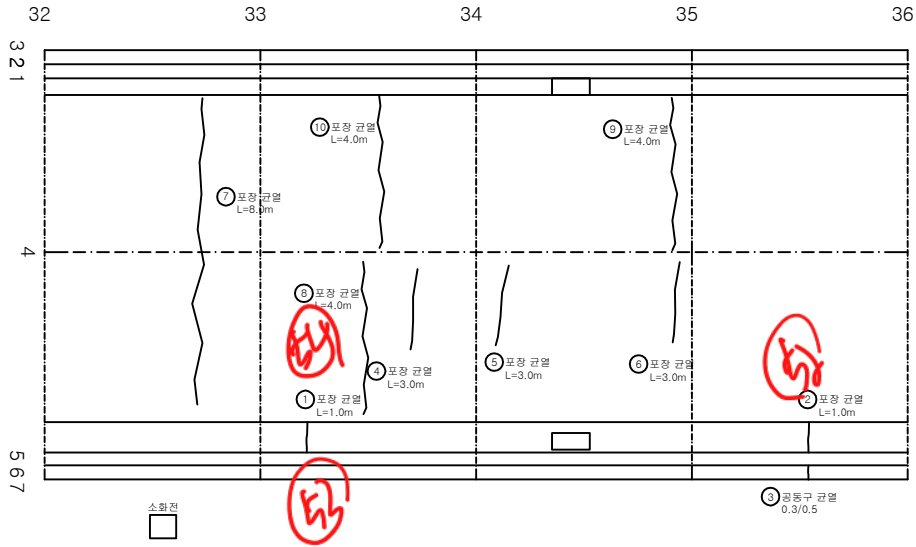
| 번호 | 발생<br>년도 | 부재 | 손상내용 | 손상현황 | | | | | | | 비고 |
|---|---|---|---|---|---|---|---|---|---|---|---|
| 1 | 20상 | 포장 | 포장 균열 | | 1.0 | | 1.00 | m | 1 | 1.00 | |
| 2 | 20상 | 포장 | 포장 균열 | | 1.0 | | 1.00 | m | 1 | 1.00 | |
| 3 | 20상 | 공동구 | 공동구 균열 | 0.3 | 0.5 | | 0.50 | m | 1 | 0.50 | |
| 4 | 21상 | 포장 | 포장 균열 | | 3.0 | | 3.00 | m | 1 | 3.00 | |
| 5 | 21상 | 포장 | 포장 균열 | | 3.0 | | 3.00 | m | 1 | 3.00 | |
| 6 | 21상 | 포장 | 포장 균열 | | 3.0 | | 3.00 | m | 1 | 3.00 | |
| 7 | 21하 | 포장 | 포장 균열 | | 8.0 | | 8.00 | m | 1 | 8.00 | |
| 8 | 21하 | 포장 | 포장 균열 | | 4.0 | | 4.00 | m | 1 | 4.00 | |
| 9 | 21하 | 포장 | 포장 균열 | | 4.0 | | 4.00 | m | 1 | 4.00 | |
| 10 | 24상 | 포장 | 포장 균열 | | 4.0 | | 4.00 | m | 1 | 4.00 | |

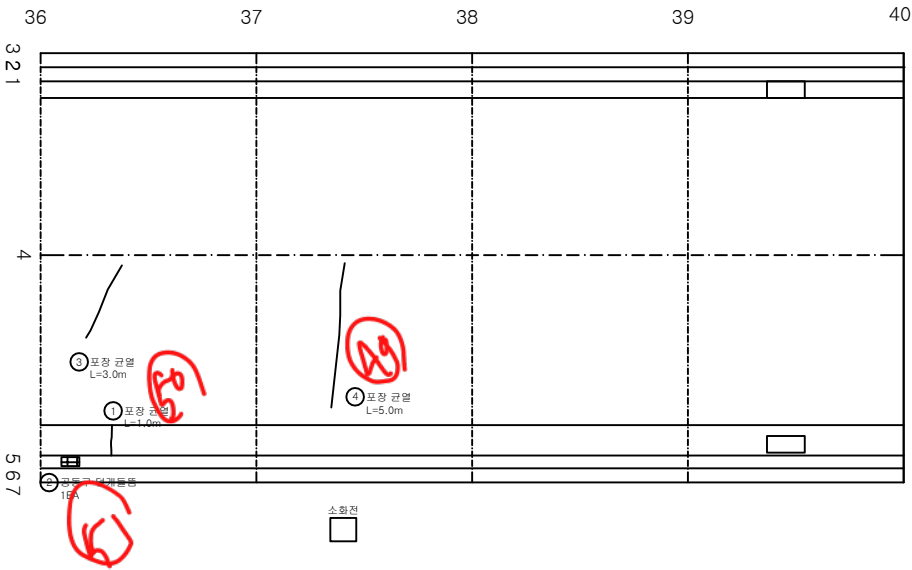
| 번호 | 발생<br>년도 | 부재 | 손상내용 | 손상현황 | | | | | | | 비 고 |
|---|---|---|---|---|---|---|---|---|---|---|---|
| 1 | 20상 | 포장 | 포장 균열 | | 1.0 | | 1.00 | m | 1 | 1.00 | |
| 3 | 21상 | 포장 | 포장 균열 | | 3.0 | | 3.00 | m | 1 | 3.00 | |
| 4 | 21상 | 포장 | 포장 균열 | | 5.0 | | 5.00 | m | 1 | 5.00 | |

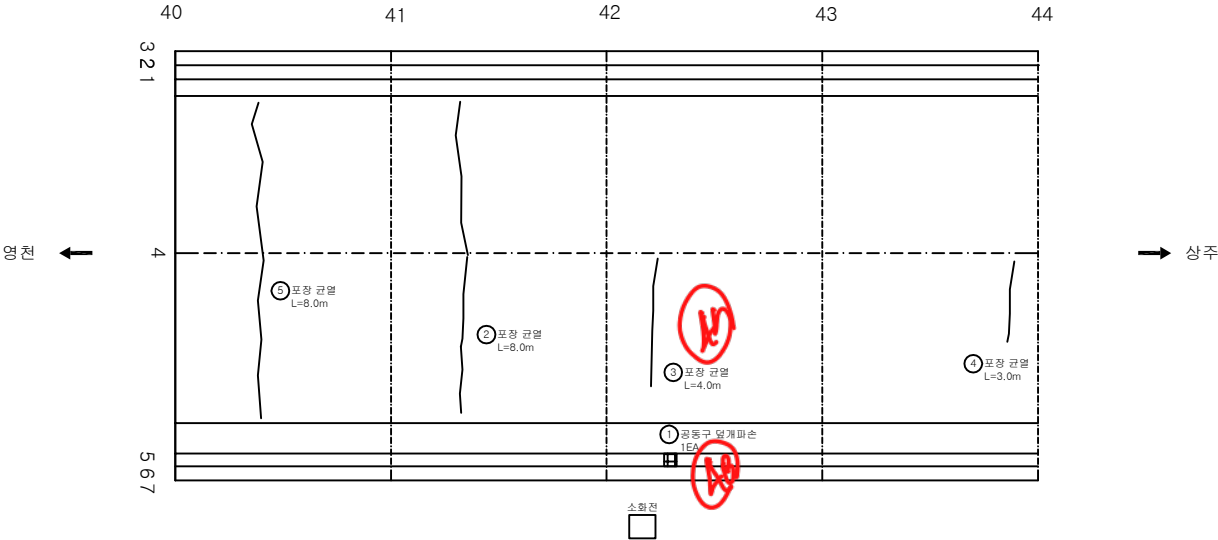
| 번호 | 발생<br>년도 | 부재 | 손상내용 | 손상현황 | | | | | | | 비고 |
|---|---|---|---|---|---|---|---|---|---|---|---|
| 2 | 21상 | 포장 | 포장 균열 | | 8.0 | | 8.00 | m | 1 | 8.00 | |
| 3 | 21상 | 포장 | 포장 균열 | | 4.0 | | 4.00 | m | 1 | 4.00 | 손상증가 |
| 4 | 21상 | 포장 | 포장 균열 | | 3.0 | | 3.00 | m | 1 | 3.00 | |
| 5 | 23하 | 포장 | 포장 균열 | | 8.0 | | 8.00 | m | 1 | 8.00 | |

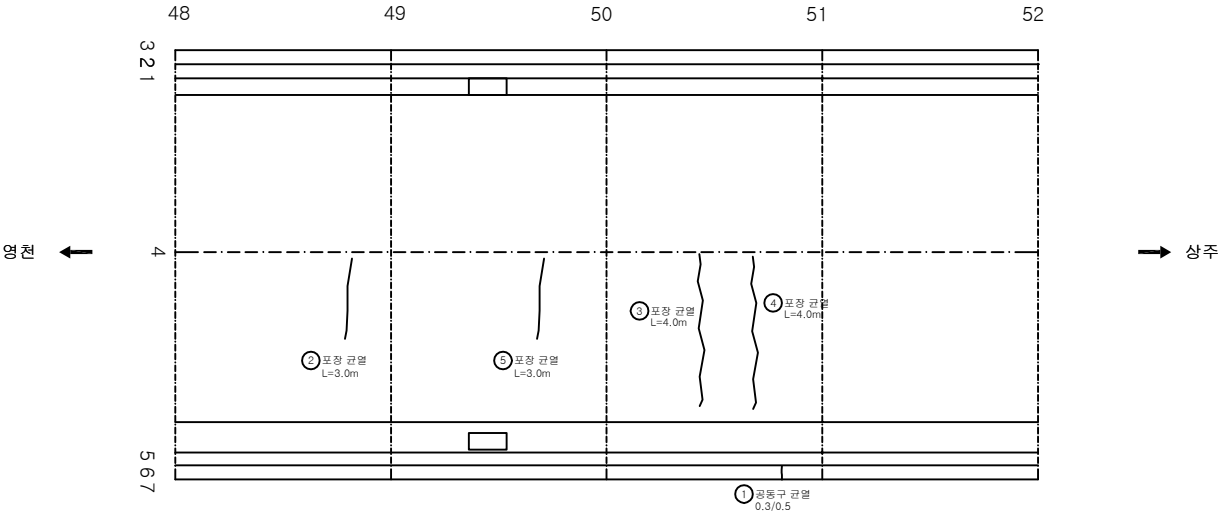
| 번호 | 발생<br>년도 | 부재 | 손상내용 | 손상현황 | | | | | | | 비고 |
|---|---|---|---|---|---|---|---|---|---|---|---|
| 1 | 20상 | 공동구 | 공동구 균열 | 0.3 | 0.5 | | 0.50 | m | 1 | 0.50 | |
| 2 | 21상 | 포장 | 포장 균열 | | 3.0 | | 3.00 | m | 1 | 3.00 | |
| 3 | 21하 | 포장 | 포장 균열 | | 4.0 | | 4.00 | m | 1 | 4.00 | |
| 4 | 21하 | 포장 | 포장 균열 | | 4.0 | | 4.00 | m | 1 | 4.00 | |
| 5 | 23하 | 포장 | 포장 균열 | | 3.0 | | 3.00 | m | 1 | 3.00 | |

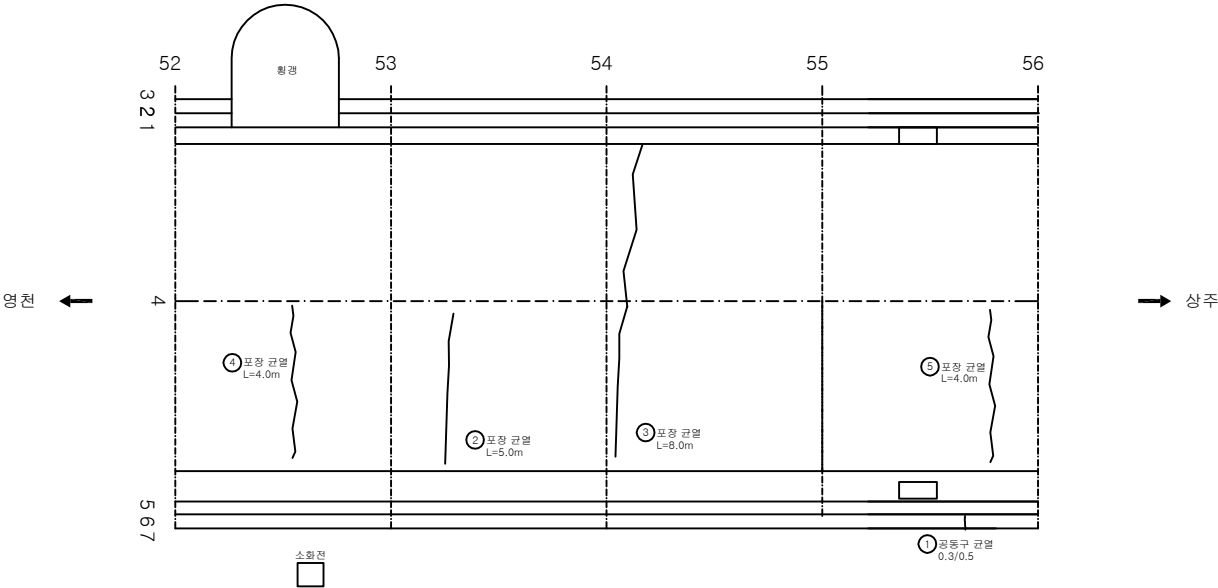
| 번호 | 발생<br>년도 | 부재 | 손상내용 | 손상현황 | | | | | | | 비고 |
|---|---|---|---|---|---|---|---|---|---|---|---|
| 1 | 20상 | 공동구 | 공동구 균열 | 0.3 | 0.5 | | 0.50 | m | 1 | 0.50 | |
| 2 | 21상 | 포장 | 포장 균열 | | 5.0 | | 5.00 | m | 1 | 5.00 | |
| 3 | 21상 | 포장 | 포장 균열 | | 8.0 | | 8.00 | m | 1 | 8.00 | |
| 4 | 21하 | 포장 | 포장 균열 | | 4.0 | | 4.00 | m | 1 | 4.00 | |
| 5 | 21하 | 포장 | 포장 균열 | | 4.0 | | 4.00 | m | 1 | 4.00 | |
| 6 | 23하 | 포장 | 포장 균열 | | 3.0 | | 3.00 | m | 1 | 3.00 | |

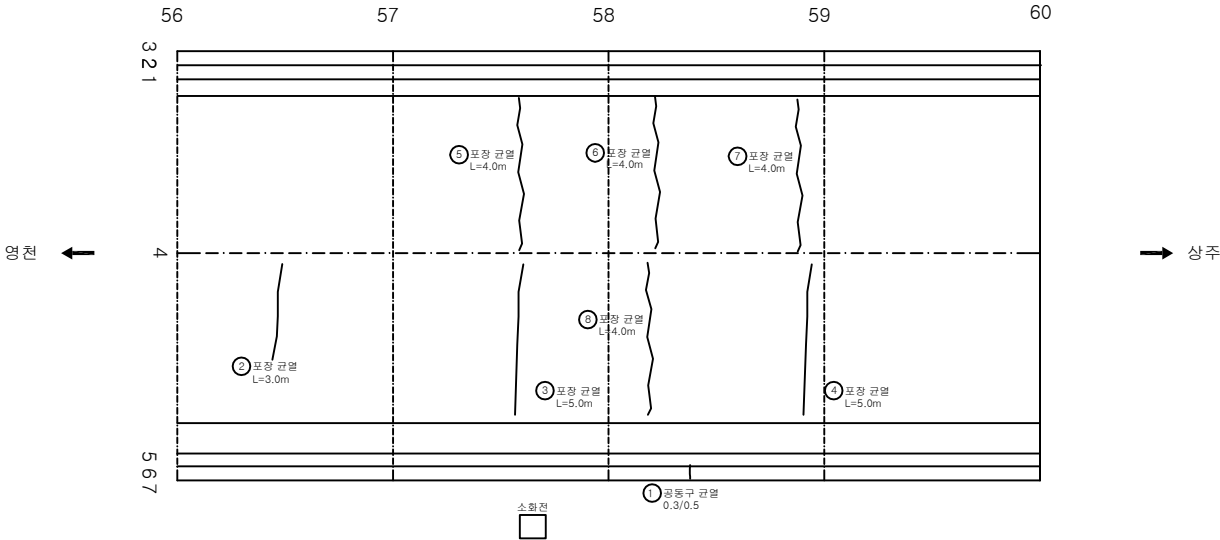
| 번호 | 발생<br>년도 | 부재 | 손상내용 | 손상현황 | | | | | | | 비고 |
|---|---|---|---|---|---|---|---|---|---|---|---|
| 1 | 20상 | 공동구 | 공동구 균열 | 0.3 | 0.5 | | 0.50 | m | 1 | 0.50 | |
| 2 | 21상 | 포장 | 포장 균열 | | 3.0 | | 3.00 | m | 1 | 3.00 | |
| 3 | 21상 | 포장 | 포장 균열 | | 5.0 | | 5.00 | m | 1 | 5.00 | |
| 4 | 21상 | 포장 | 포장 균열 | | 5.0 | | 5.00 | m | 1 | 5.00 | |
| 5 | 21하 | 포장 | 포장 균열 | | 4.0 | | 4.00 | m | 1 | 4.00 | |
| 6 | 21하 | 포장 | 포장 균열 | | 4.0 | | 4.00 | m | 1 | 4.00 | |
| 7 | 21하 | 포장 | 포장 균열 | | 4.0 | | 4.00 | m | 1 | 4.00 | |
| 8 | 21하 | 포장 | 포장 균열 | | 4.0 | | 4.00 | m | 1 | 4.00 | |

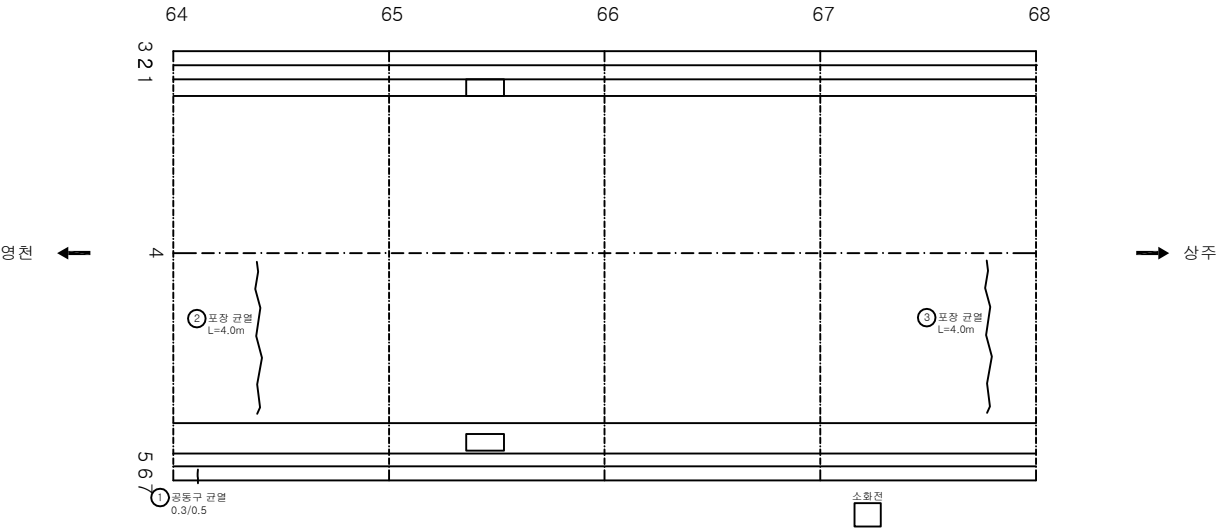
| 번호 | 발생<br>년도 | 부재 | 손상내용 | 손상현황 | | | | | | 비 고 | |
|---|---|---|---|---|---|---|---|---|---|---|---|
| 1 | 23하 | 포장 | 포장 균열 | | 4.0 | | 4.00 | m | 1 | 4.00 | |
