상주영천고속도로 2024~2025년 시설물 안전점검 용역  
(2024년 상반기 정기안전점검)

# 외 관 조 사 망 도

효령터널(영천방향)

2024.06

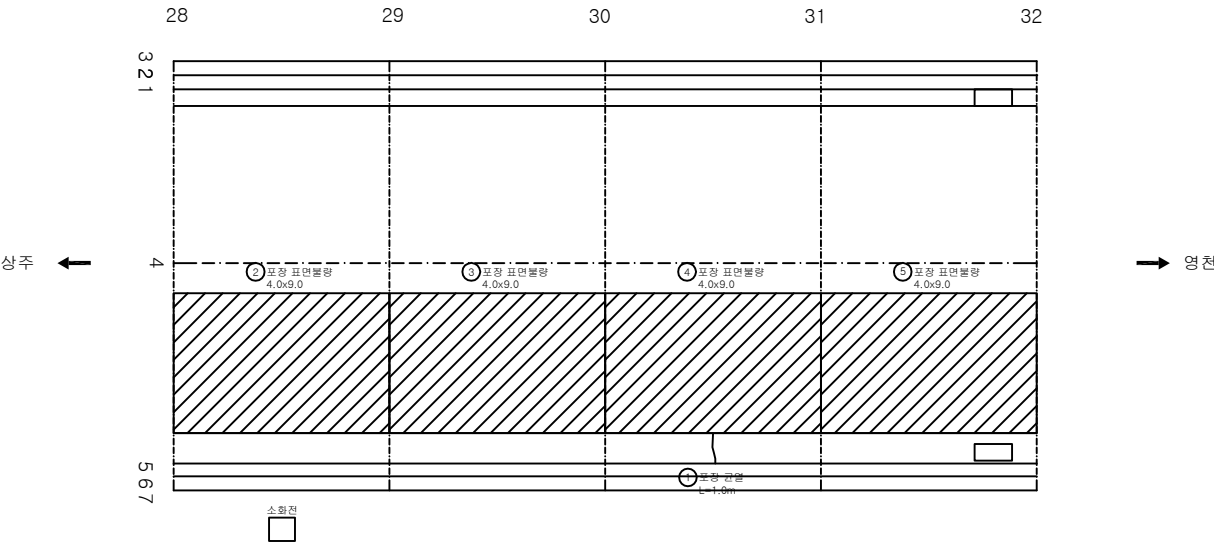
| 번호 | 발생<br>년도 | 부재 | 손상내용 | 손상현황 | | | | | | | 비고 |
|---|---|---|---|---|---|---|---|---|---|---|---|
| 1 | 19하 | 포장 | 채수흔적 | | 0.5 | 1.0 | 0.50 | m <sup>2</sup> | 1 | 0.50 | |
| 2 | 19하 | 포장 | 포장 균열 | | 0.5 | | 0.50 | m | 1 | 0.50 | |
| 3 | 20상 | 포장 | 포장 박리 | | 0.2 | 2.0 | 0.40 | m <sup>2</sup> | 1 | 0.40 | |
| 4 | 20상 | 포장 | 포장 박리 | | 0.3 | 1.0 | 0.30 | m <sup>2</sup> | 1 | 0.30 | |
| 5 | 20상 | 포장 | 포장 표면불량 | | 4.0 | 9.0 | 36.00 | m <sup>2</sup> | 1 | 36.00 | |
| 6 | 20상 | 포장 | 포장 표면불량 | | 4.0 | 9.0 | 36.00 | m <sup>2</sup> | 1 | 36.00 | |
| 7 | 20상 | 포장 | 포장 표면불량 | | 4.0 | 9.0 | 36.00 | m <sup>2</sup> | 1 | 36.00 | |
| 8 | 20상 | 포장 | 포장 표면불량 | | 4.0 | 9.0 | 36.00 | m <sup>2</sup> | 1 | 36.00 | |
| 9 | 20상 | 포장 | 포장 균열 | | 1.0 | | 1.00 | m | 1 | 1.00 | |
| 10 | 20상 | 포장 | 포장 균열 | | 1.0 | | 1.00 | m | 1 | 1.00 | |
| 11 | 20상 | 공동구 | 공동구 덮개파손 | | | | 1.00 | EA | 1 | 1.00 | |
| 12 | 20상 | 공동구 | 공동구 균열 | 0.2 | 0.5 | | 0.50 | m | 1 | 0.50 | |

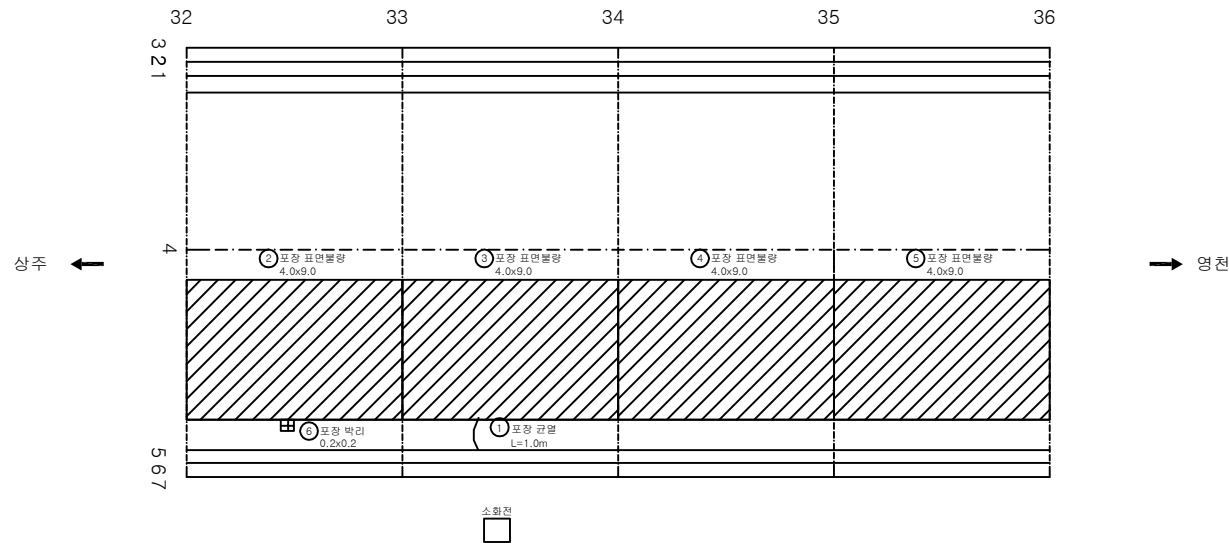
ID:효령터널(영천)-포장,공동구 Span No.33~36

| 번호 | 발생<br>년도 | 부재 | 손상내용 | 손상현황 | | | | | | | 비고 |
|---|---|---|---|---|---|---|---|---|---|---|---|
| 7 | 20상 | 포장 | 포장 균열 | | 1.0 | | 1.00 | m | 1 | 1.00 | |
| 8 | 20상 | 공동구 | 공동구 균열 | 0.5 | 0.5 | | 0.50 | m | 1 | 0.50 | |
| 9 | 20상 | 공동구 | 공동구 균열 | 0.2 | 0.5 | | 0.50 | m | 2 | 1.00 | |
| 10 | 23하 | 포장 | 포장 균열 | | 4.0 | | 4.00 | m | 1 | 4.00 | |
