상주영천고속도로 2024~2025년 시설물 안전점검 용역  
(2024년 상반기 정기안전점검)

외 관 조 사 망 도

효령터널(영천방향)

2024.06

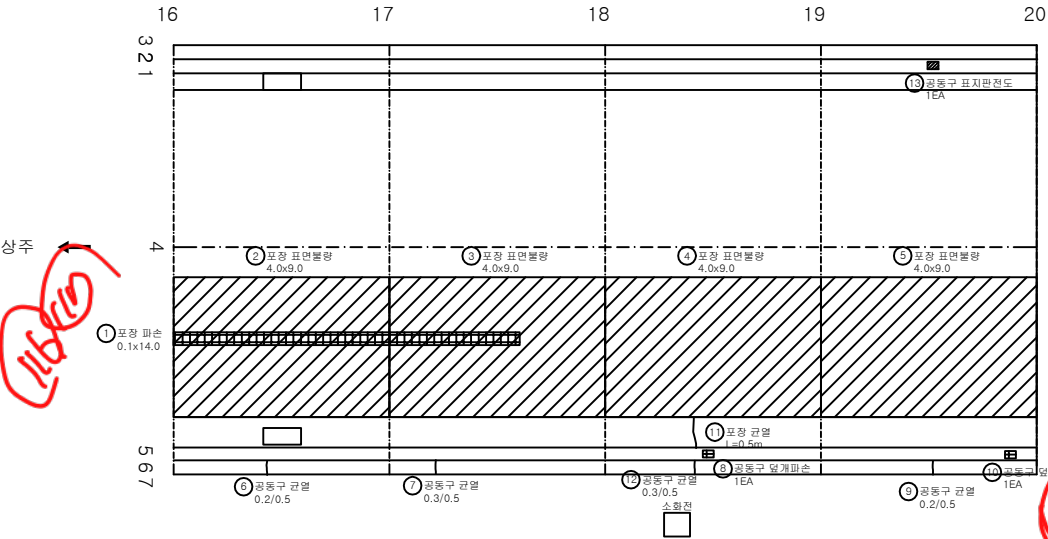
| 번호 | 발생<br>년도 | 부재 | 손상내용 | 손상현황 | | | | | | | 비고 |
|---|---|---|---|---|---|---|---|---|---|---|---|
| 1 | 19하 | 포장 | 채수흔적 | | 0.5 | 1.0 | 0.50 | m <sup>2</sup> | 1 | 0.50 | |
| 2 | 19하 | 포장 | 포장 균열 | | 0.5 | | 0.50 | m | 1 | 0.50 | |
| 3 | 20상 | 포장 | 포장 박리 | | 0.2 | 2.0 | 0.40 | m <sup>2</sup> | 1 | 0.40 | |
| 4 | 20상 | 포장 | 포장 박리 | | 0.3 | 1.0 | 0.30 | m <sup>2</sup> | 1 | 0.30 | |
| 5 | 20상 | 포장 | 포장 표면불량 | | 4.0 | 9.0 | 36.00 | m <sup>2</sup> | 1 | 36.00 | |
| 6 | 20상 | 포장 | 포장 표면불량 | | 4.0 | 9.0 | 36.00 | m <sup>2</sup> | 1 | 36.00 | |
| 7 | 20상 | 포장 | 포장 표면불량 | | 4.0 | 9.0 | 36.00 | m <sup>2</sup> | 1 | 36.00 | |
| 8 | 20상 | 포장 | 포장 표면불량 | | 4.0 | 9.0 | 36.00 | m <sup>2</sup> | 1 | 36.00 | |
| 9 | 20상 | 포장 | 포장 균열 | | 1.0 | | 1.00 | m | 1 | 1.00 | |
| 10 | 20상 | 포장 | 포장 균열 | | 1.0 | | 1.00 | m | 1 | 1.00 | |
| 11 | 20상 | 공동구 | 공동구 덮개파손 | | | | 1.00 | EA | 1 | 1.00 | |
| 12 | 20상 | 공동구 | 공동구 균열 | 0.2 | 0.5 | | 0.50 | m | 1 | 0.50 | |

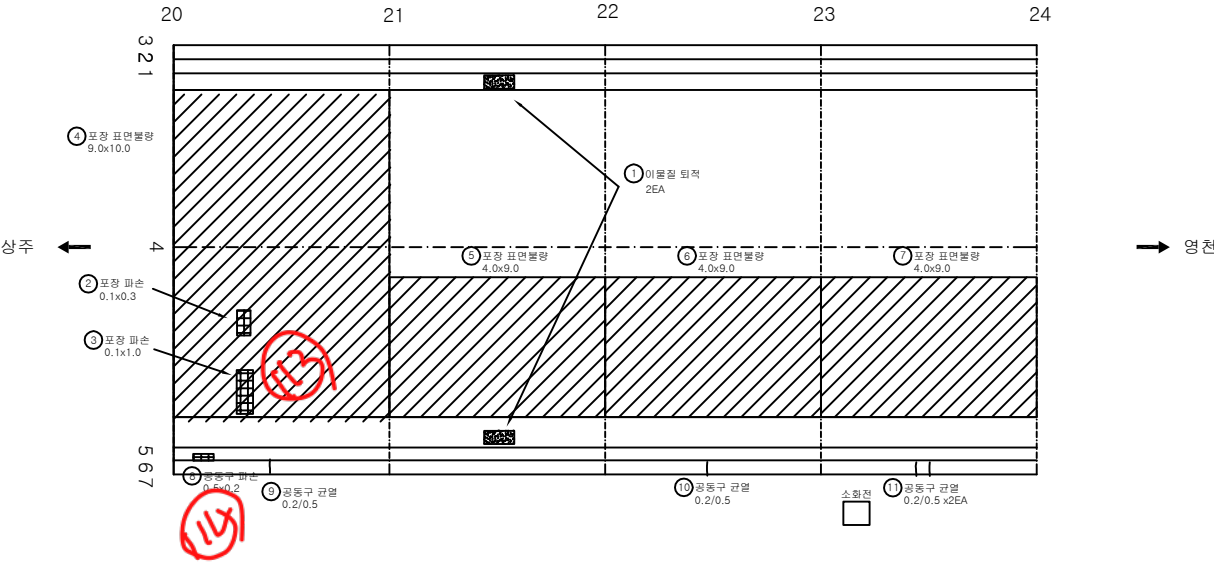
| 번호 | 발생<br>년도 | 부재 | 손상내용 | 손상현황 | | | | | | | 비고 |
|---|---|---|---|---|---|---|---|---|---|---|---|
| 9 | 20상 | 공동구 | 공동구 균열 | 0.2 | 0.5 | | 0.50 | m | 1 | 0.50 | |
| 10 | 20상 | 공동구 | 공동구 균열 | 0.2 | 0.5 | | 0.50 | m | 1 | 0.50 | |
| 11 | 20상 | 공동구 | 공동구 균열 | 0.2 | 0.5 | | 0.50 | m | 2 | 1.00 | |

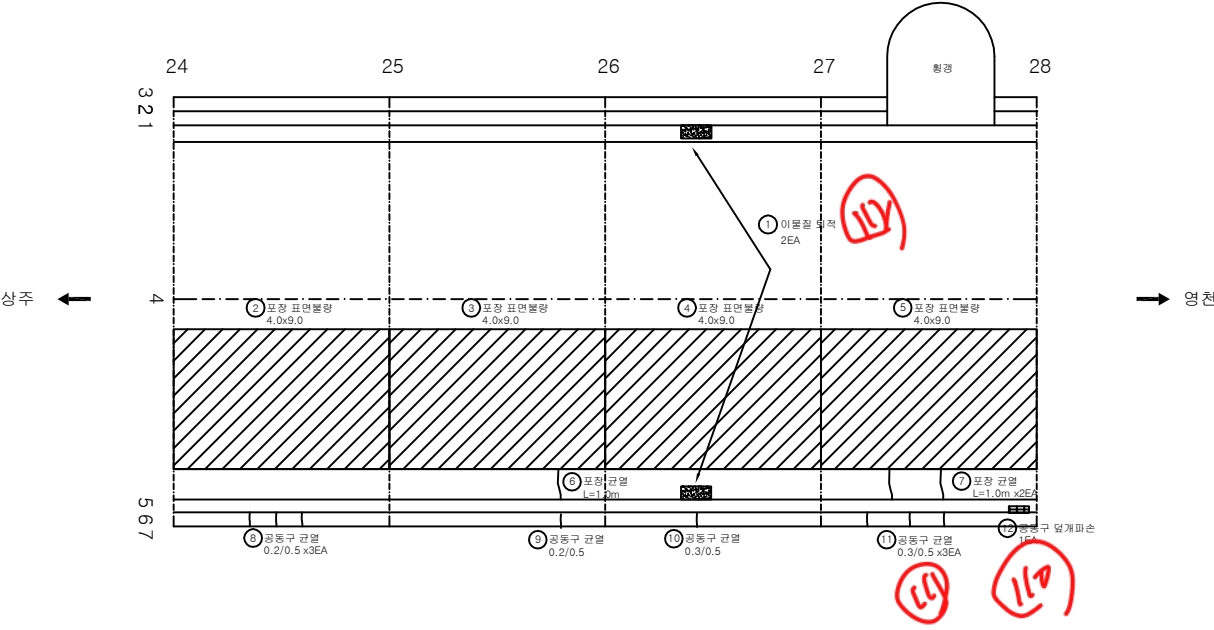
| 번호 | 발생<br>년도 | 부재 | 손상내용 | 손상현황 | | | | | | | 비고 |
|---|---|---|---|---|---|---|---|---|---|---|---|
| 6 | 20상 | 포장 | 포장 균열 | | 1.0 | | 1.00 | m | 1 | 1.00 | |
| 7 | 20상 | 포장 | 포장 균열 | | 1.0 | | 1.00 | m | 2 | 2.00 | |
| 8 | 20상 | 공동구 | 공동구 균열 | 0.2 | 0.5 | | 0.50 | m | 3 | 1.50 | |
| 9 | 20상 | 공동구 | 공동구 균열 | 0.2 | 0.5 | | 0.50 | m | 1 | 0.50 | |
| 10 | 20상 | 공동구 | 공동구 균열 | 0.3 | 0.5 | | 0.50 | m | 1 | 0.50 | |
| 11 | 20상 | 공동구 | 공동구 균열 | 0.3 | 0.5 | | 0.50 | m | 3 | 1.50 | |

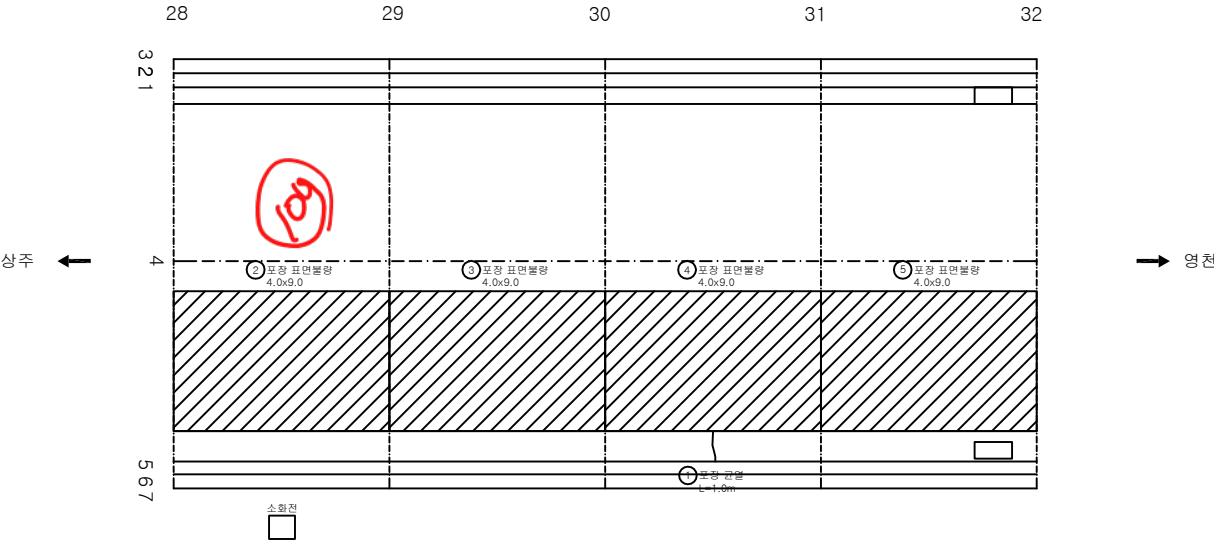
| 번호 | 발생<br>년도 | 부재 | 손상내용 | 손상현황 | | | | | | | 비고 |
|---|---|---|---|---|---|---|---|---|---|---|---|
| 1 | 20상 | 포장 | 포장 균열 | | 1.0 | | 1.00 | m | 1 | 1.00 | |

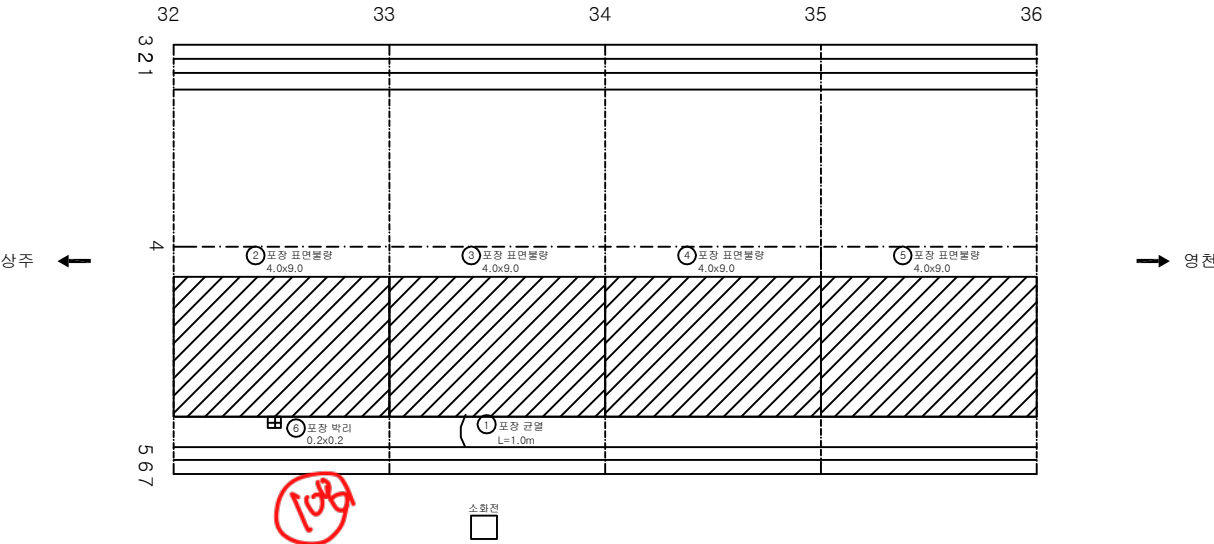
| 번호 | 발생<br>년도 | 부재 | 손상내용 | 손상현황 | | | | | | | 비고 |
|---|---|---|---|---|---|---|---|---|---|---|---|
| 1 | 19하 | 포장 | 포장 균열 | | 1.0 | | 1.00 | m | 1 | 1.00 | |

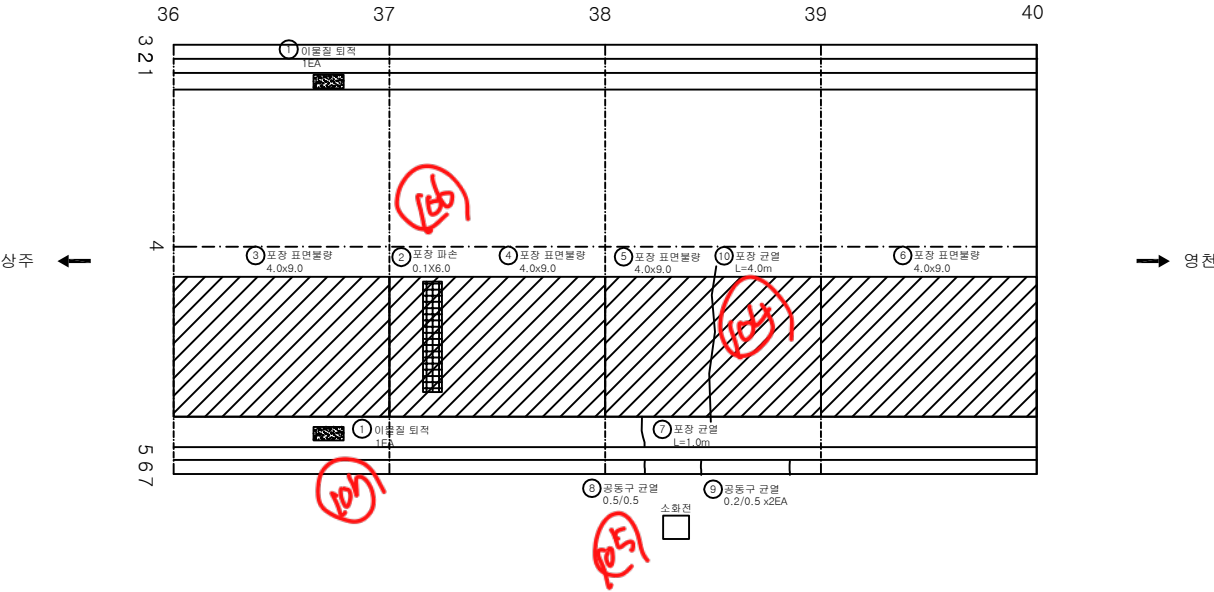
| 번호 | 발생<br>년도 | 부재 | 손상내용 | 손상현황 | | | | | | | 비고 |
|---|---|---|---|---|---|---|---|---|---|---|---|
| 7 | 20상 | 포장 | 포장 균열 | | 1.0 | | 1.00 | m | 1 | 1.00 | |
| 8 | 20상 | 공동구 | 공동구 균열 | 0.5 | 0.5 | | 0.50 | m | 1 | 0.50 | |
| 9 | 20상 | 공동구 | 공동구 균열 | 0.2 | 0.5 | | 0.50 | m | 2 | 1.00 | |
| 10 | 23하 | 포장 | 포장 균열 | | 4.0 | | 4.00 | m | 1 | 4.00 | |

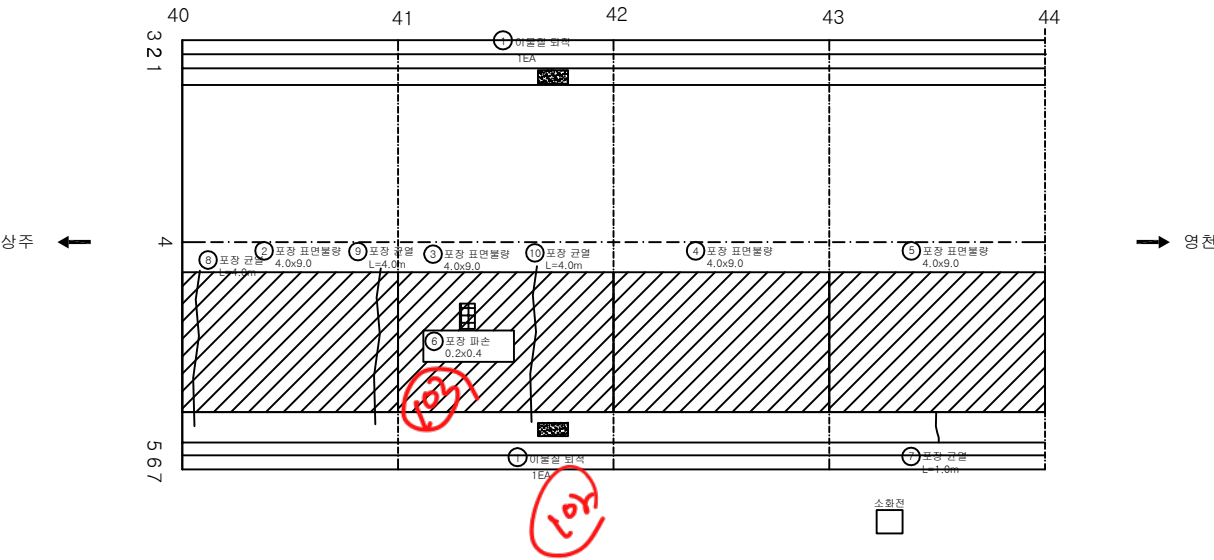
| 번호 | 발생<br>년도 | 부재 | 손상내용 | 손상현황 | | | | | | | 비고 |
|---|---|---|---|---|---|---|---|---|---|---|---|
| 7 | 20상 | 포장 | 포장 균열 | | 1.0 | | 1.00 | m | 1 | 1.00 | |
| 8 | 23하 | 포장 | 포장 균열 | | 4.0 | | 4.00 | m | 1 | 4.00 | |
| 9 | 23하 | 포장 | 포장 균열 | | 4.0 | | 4.00 | m | 1 | 4.00 | |
| 10 | 23하 | 포장 | 포장 균열 | | 4.0 | | 4.00 | m | 1 | 4.00 | |

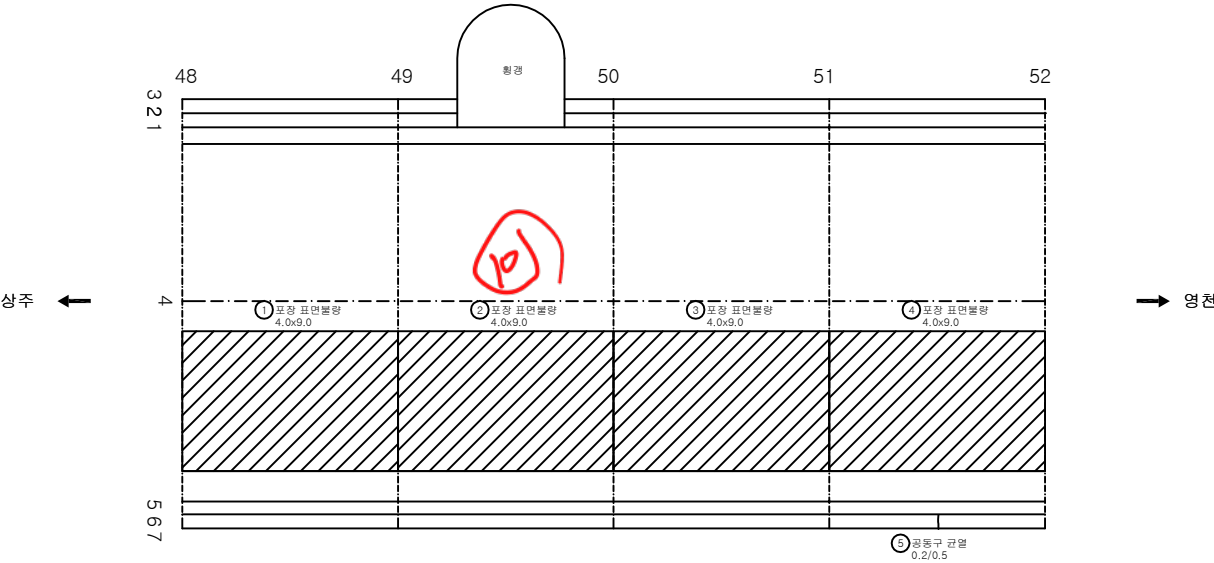
| 번호 | 발생<br>년도 | 부재 | 손상내용 | 손상현황 | | | | | | | 비고 |
|---|---|---|---|---|---|---|---|---|---|---|---|
| 5 | 20상 | 공동구 | 공동구 균열 | 0.2 | 0.5 | | 0.50 | m | 1 | 0.50 | |

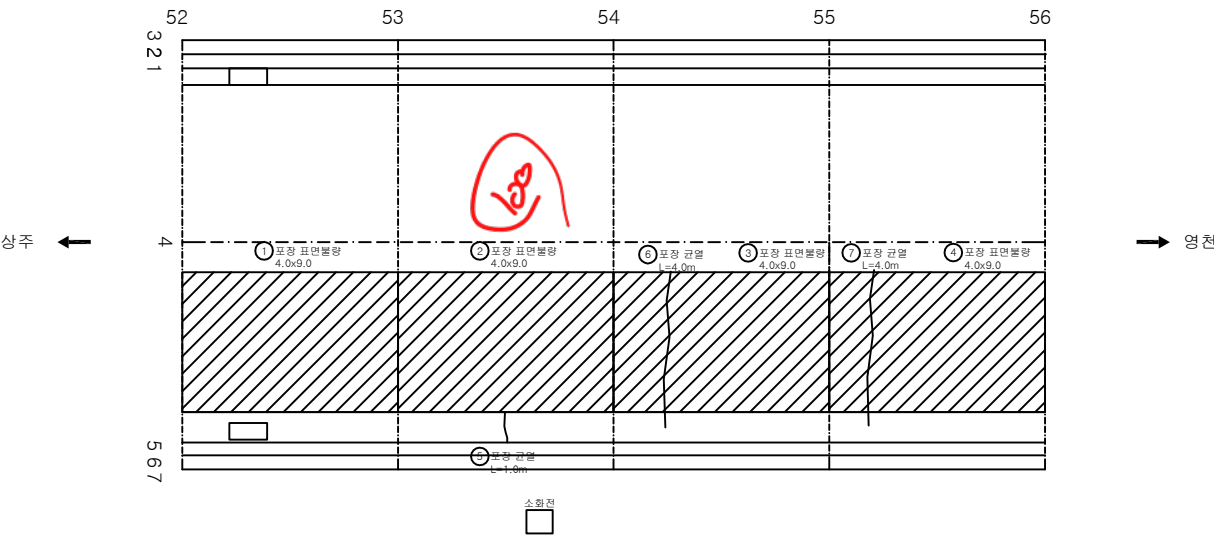
| 번호 | 발생<br>년도 | 부재 | 손상내용 | 손상현황 | | | | | | | 비고 |
|---|---|---|---|---|---|---|---|---|---|---|---|
| 5 | 20상 | 포장 | 포장 균열 | | 1.0 | | 1.00 | m | 1 | 1.00 | |
| 6 | 23하 | 포장 | 포장 균열 | | 4.0 | | 4.00 | m | 1 | 4.00 | |
| 7 | 23하 | 포장 | 포장 균열 | | 4.0 | | 4.00 | m | 1 | 4.00 | |

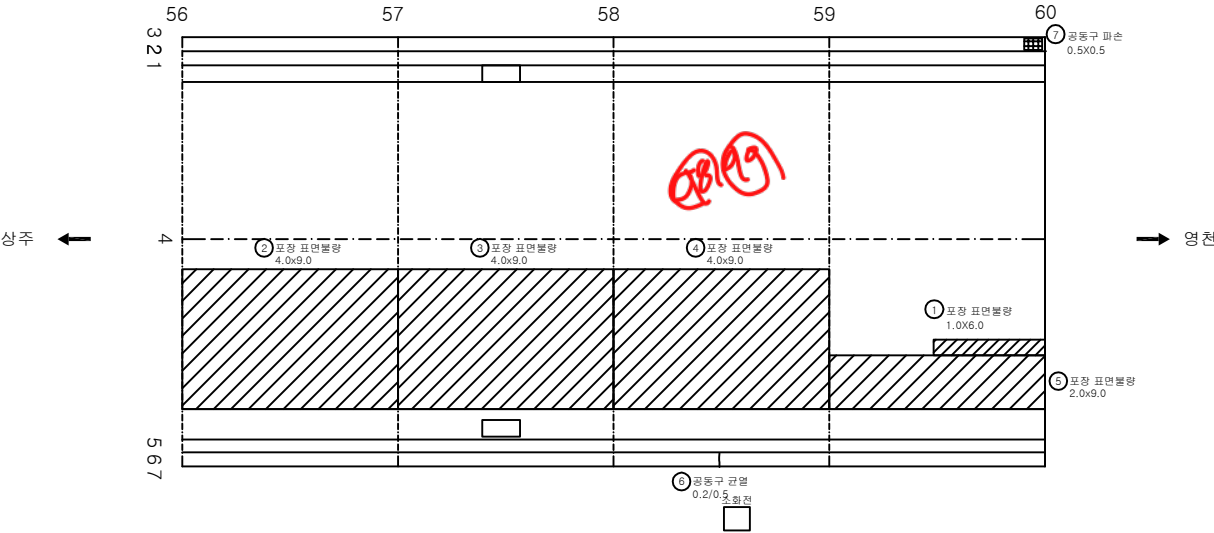
| 번호 | 발생<br>년도 | 부재 | 손상내용 | 손상현황 | | | | | | | 비고 |
|---|---|---|---|---|---|---|---|---|---|---|---|
| 6 | 20상 | 공동구 | 공동구 균열 | 0.2 | 0.5 | | 0.50 | m | 1 | 0.50 | |

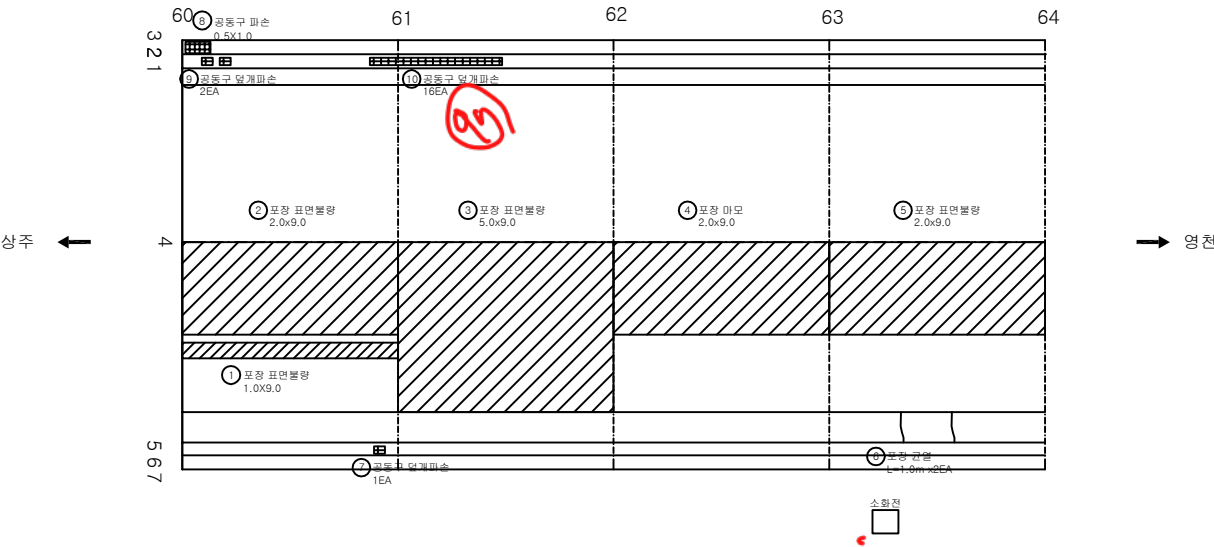
| 번호 | 발생<br>년도 | 부재 | 손상내용 | 손상현황 | | | | | | | 비고 |
|---|---|---|---|---|---|---|---|---|---|---|---|
| 6 | 20상 | 포장 | 포장 균열 | | 1.0 | | 1.00 | m | 2 | 2.00 | |

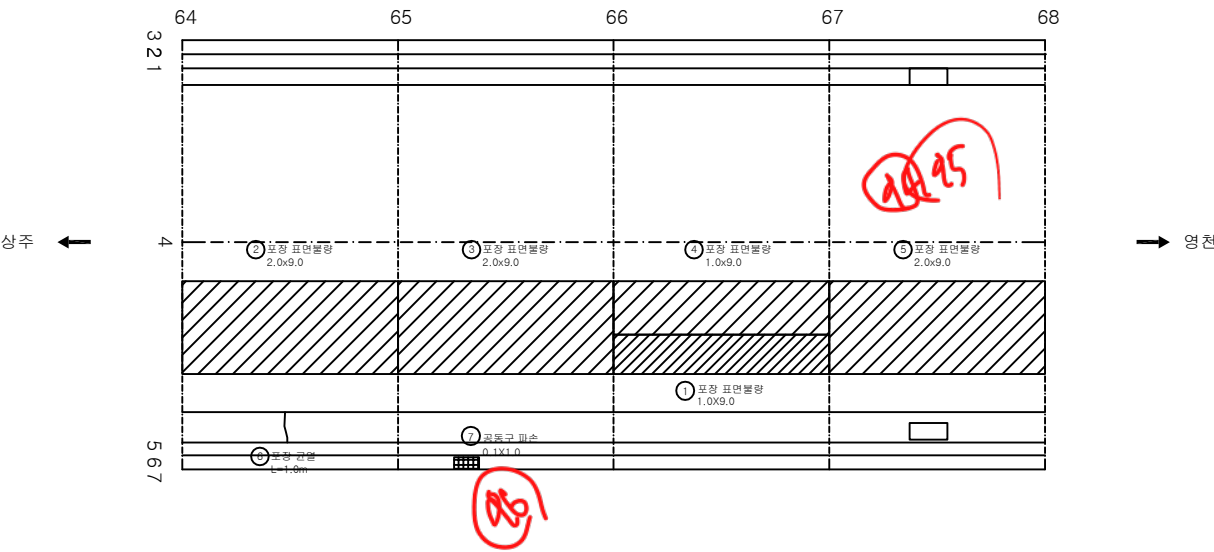
| 번호 | 발생<br>년도 | 부재 | 손상내용 | 손상현황 | | | | | | | 비고 |
|---|---|---|---|---|---|---|---|---|---|---|---|
| 6 | 20상 | 포장 | 포장 균열 | | 1.0 | | 1.00 | m | 2 | 2.00 | |

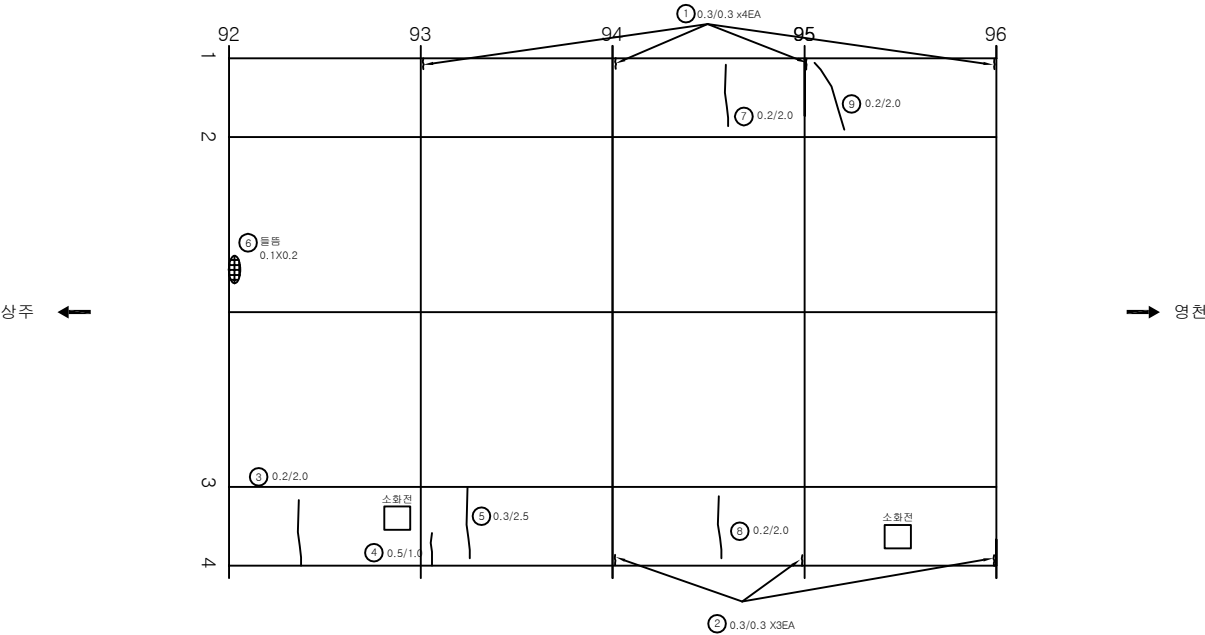
| 번호 | 발생년도 | 부재 | 손상내용 | 손상현황 | | | | | | | 비고 |
|---|---|---|---|---|---|---|---|---|---|---|---|
| 1 | 19하 | 측벽부 | 균열(Cw=0.3mm이상) | 0.3 | 0.3 | | 0.30 | m | 4 | 1.20 | |
| 2 | 19하 | 측벽부 | 균열(Cw=0.3mm이상) | 0.3 | 0.3 | | 0.30 | m | 3 | 0.90 | |
| 3 | 19하 | 측벽부 | 균열(Cw=0.3mm미만) | 0.2 | 2.0 | | 2.00 | m | 1 | 2.00 | |
| 4 | 19하 | 측벽부 | 균열(Cw=0.3mm이상) | 0.5 | 1.0 | | 1.00 | m | 1 | 1.00 | |
| 5 | 19하 | 측벽부 | 균열(Cw=0.3mm이상) | 0.3 | 2.5 | | 2.50 | m | 1 | 2.50 | |
| 7 | 21상 | 측벽부 | 균열(Cw=0.3mm미만) | 0.2 | 2.0 | | 2.00 | m | 1 | 2.00 | |
| 8 | 21상 | 측벽부 | 균열(Cw=0.3mm미만) | 0.2 | 2.0 | | 2.00 | m | 1 | 2.00 | |
| 9 | 21하 | 측벽부 | 균열(Cw=0.3mm미만) | 0.2 | 2.0 | | 2.00 | m | 1 | 2.00 | |

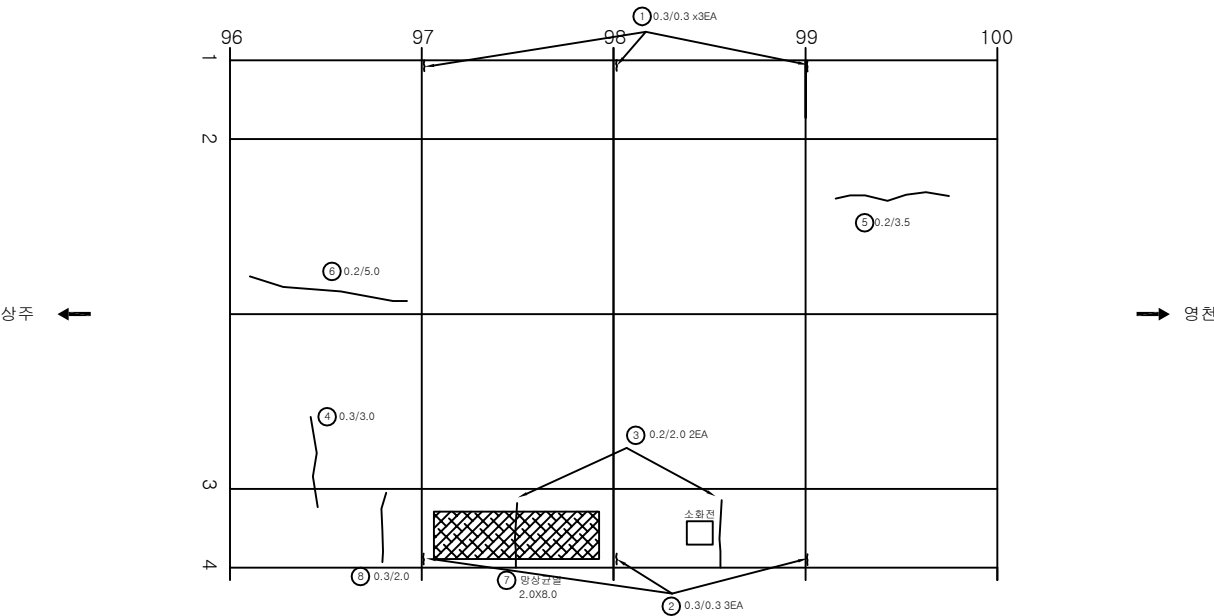
| 번호 | 발생<br>년도 | 부재 | 손상내용 | 손상현황 | | | | | | | 비고 |
|---|---|---|---|---|---|---|---|---|---|---|---|
| 1 | 19하 | 측벽부 | 균열(Cw=0.3mm이상) | 0.3 | 0.3 | | 0.30 | m | 3 | 0.90 | |
| 2 | 19하 | 측벽부 | 균열(Cw=0.3mm이상) | 0.3 | 0.3 | | 0.30 | m | 3 | 0.90 | |
| 3 | 19하 | 측벽부 | 균열(Cw=0.3mm미만) | 0.2 | 2.0 | | 2.00 | m | 2 | 4.00 | |
| 4 | 19하 | 천단부 | 균열(Cw=0.3mm이상) | 0.3 | 3.0 | | 3.00 | m | 1 | 3.00 | |
| 5 | 19하 | 천단부 | 균열(Cw=0.3mm이상) | 0.3 | 3.5 | | 3.50 | m | 1 | 3.50 | |
| 6 | 21하 | 천단부 | 균열(Cw=0.3mm미만) | 0.2 | 5.0 | | 5.00 | m | 1 | 5.00 | |
| 7 | 23하 | 측벽부 | 망상균열 | | 2.0 | 8.0 | 16.00 | m <sup>2</sup> | 1 | 16.00 | |
| 8 | 23하 | 측벽부 | 균열(Cw=0.3mm이상) | 0.3 | 2.0 | | 2.00 | m | 1 | 2.00 | |
