서부간선지하도로 정기,정밀안전점검 용역

## 외관조사망도

( 서부간선지하도로 (성산방향) )-1공구

ID : 서부간선지하도로 (NATM 1~10구간)-성산방향

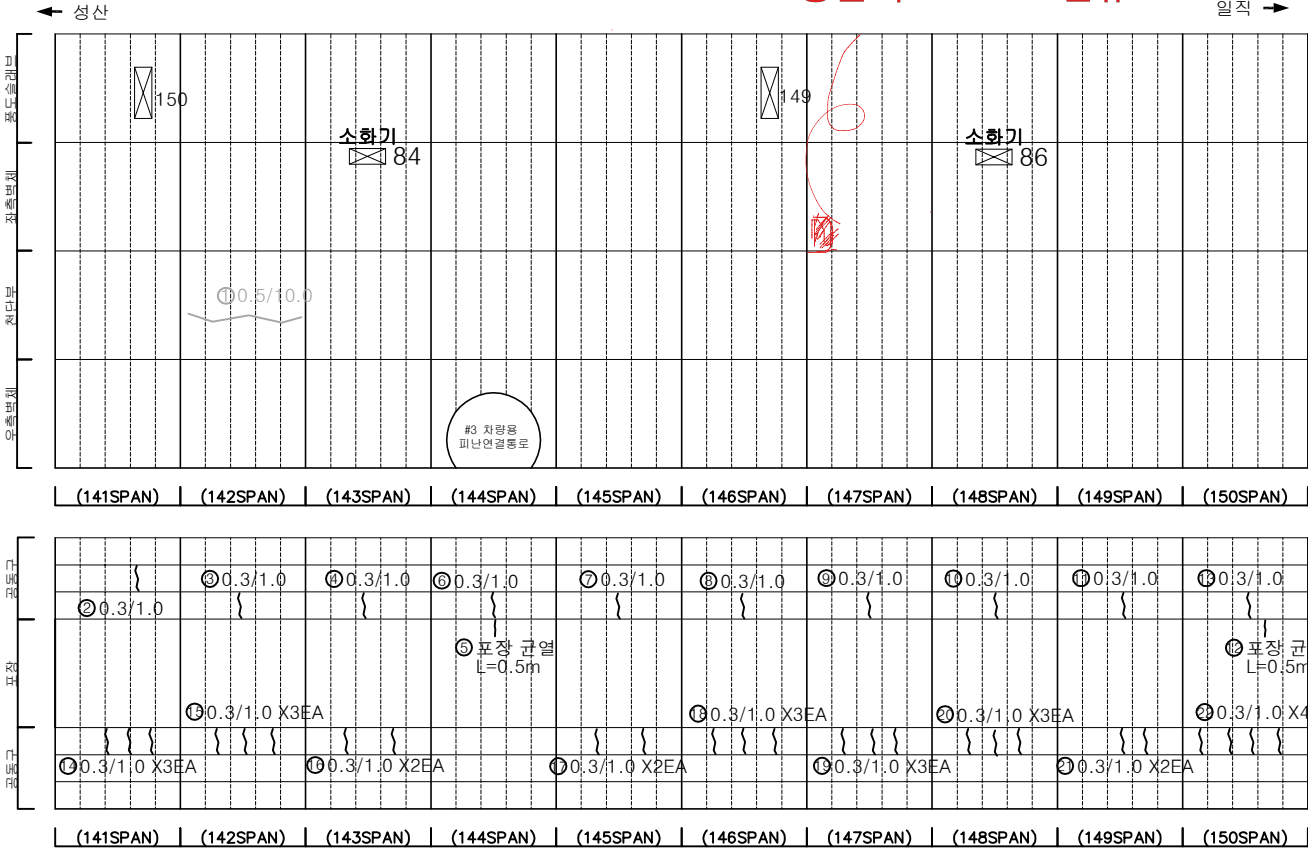
도 면 번호  
14

충분리 0.5\*0.3 -신규-

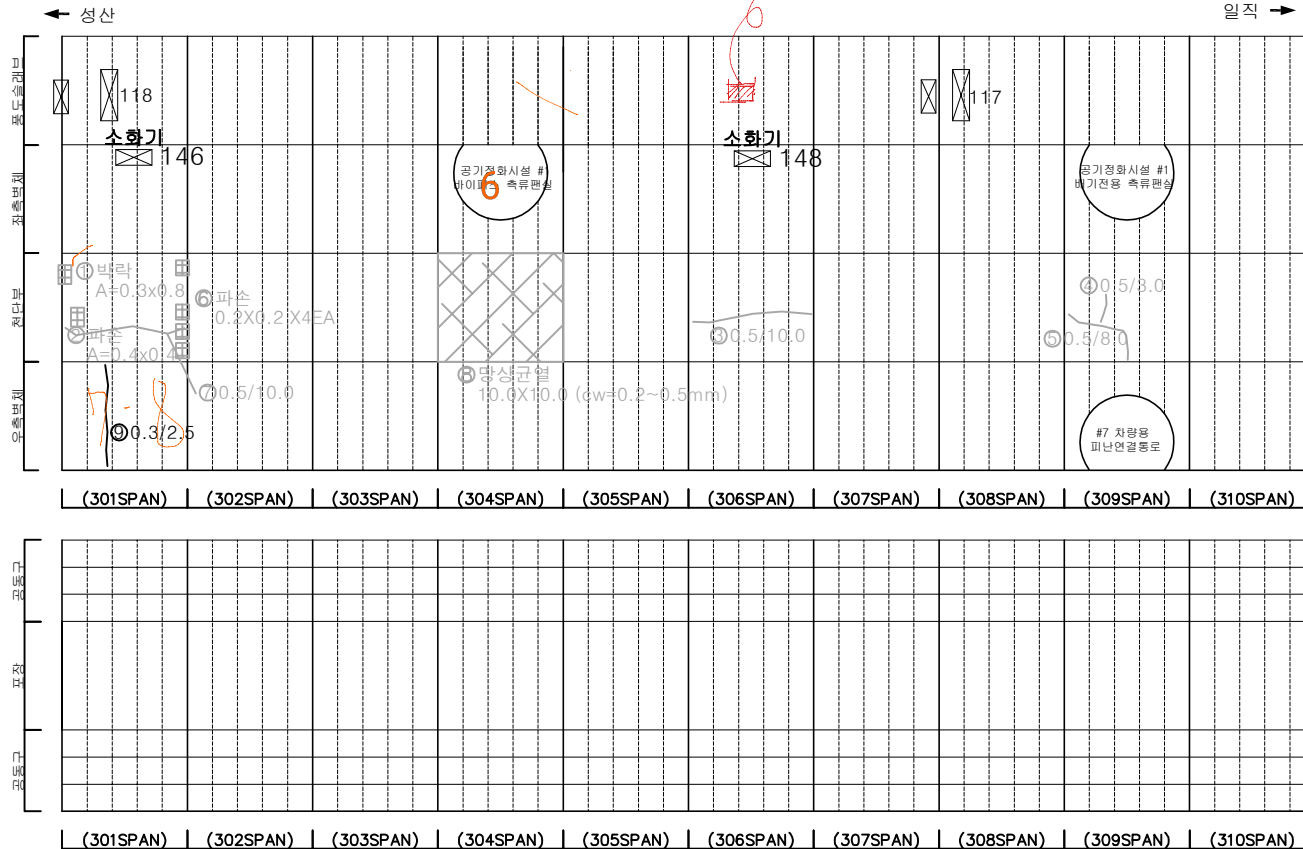
| 도면번호 | 30 |

파손 0.5\*0.3  
-신규-

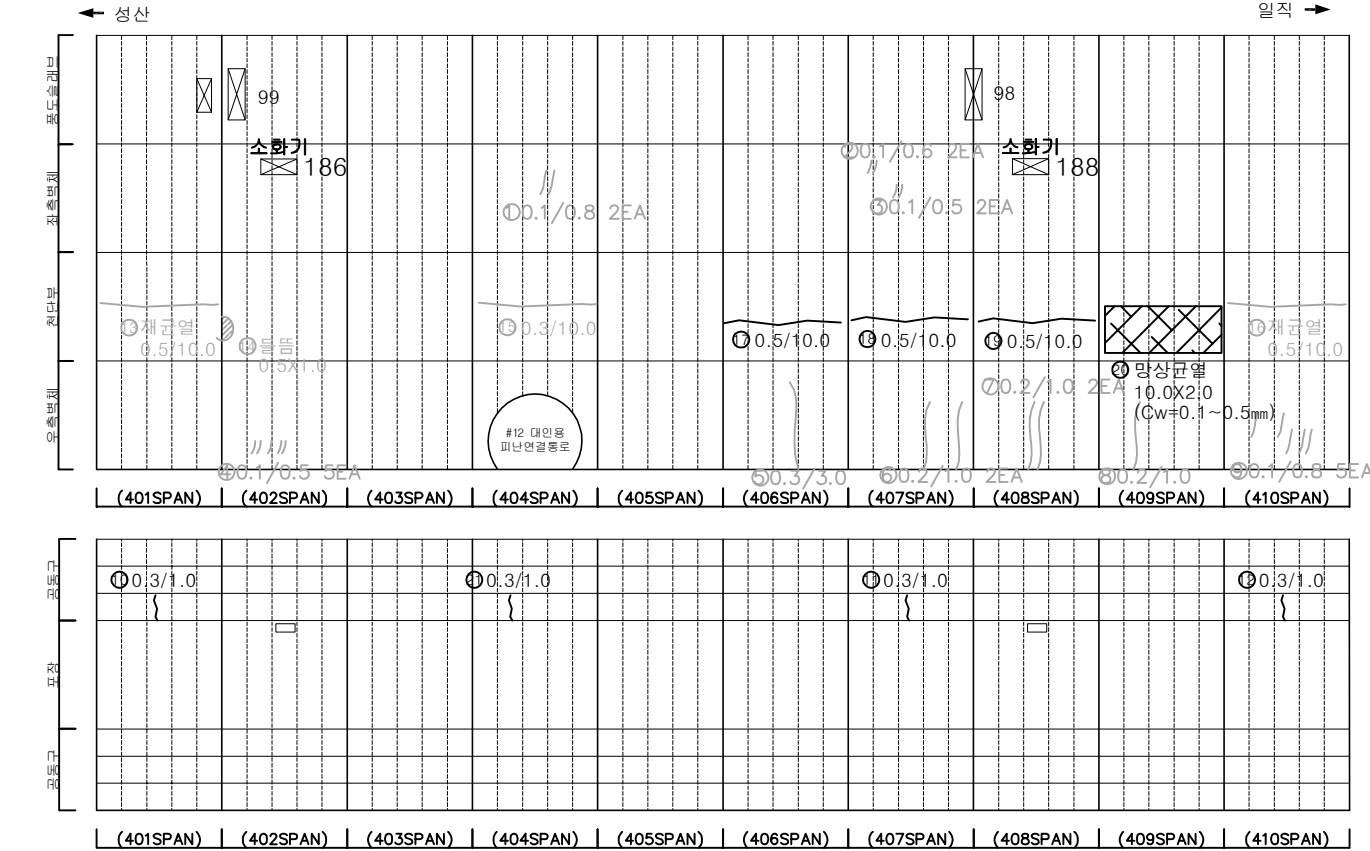
| 번호 | 발생<br>년도 | 부재 | 손상내용 | 손상현황 | | | | | | | 비 고 |
|---|---|---|---|---|---|---|---|---|---|---|---|
| 1 | 21하 | 측벽부 | 균열(폭0.1mm) | 0.1 | 0.4 | - | 0.40 | m | 2 | 0.80 | 22'상 보수 |
| 11 | 22하 | 공동구 | 공동구 균열(폭0.3mm) | 0.3 | 1.0 | - | 1.00 | m | 1 | 1.00 | |
| 15 | 23상 | 천단부 | 재균열(폭0.5mm) | 0.5 | 10.0 | - | 10.00 | m | 1 | 10.00 | 23'하 보수 |
