서부간선지하도로 정기,정밀안전점검 용역

## 외관조사망도

( 서부간선지하도로 (성산방향) )-1공구

서서울도시고속도로(주)

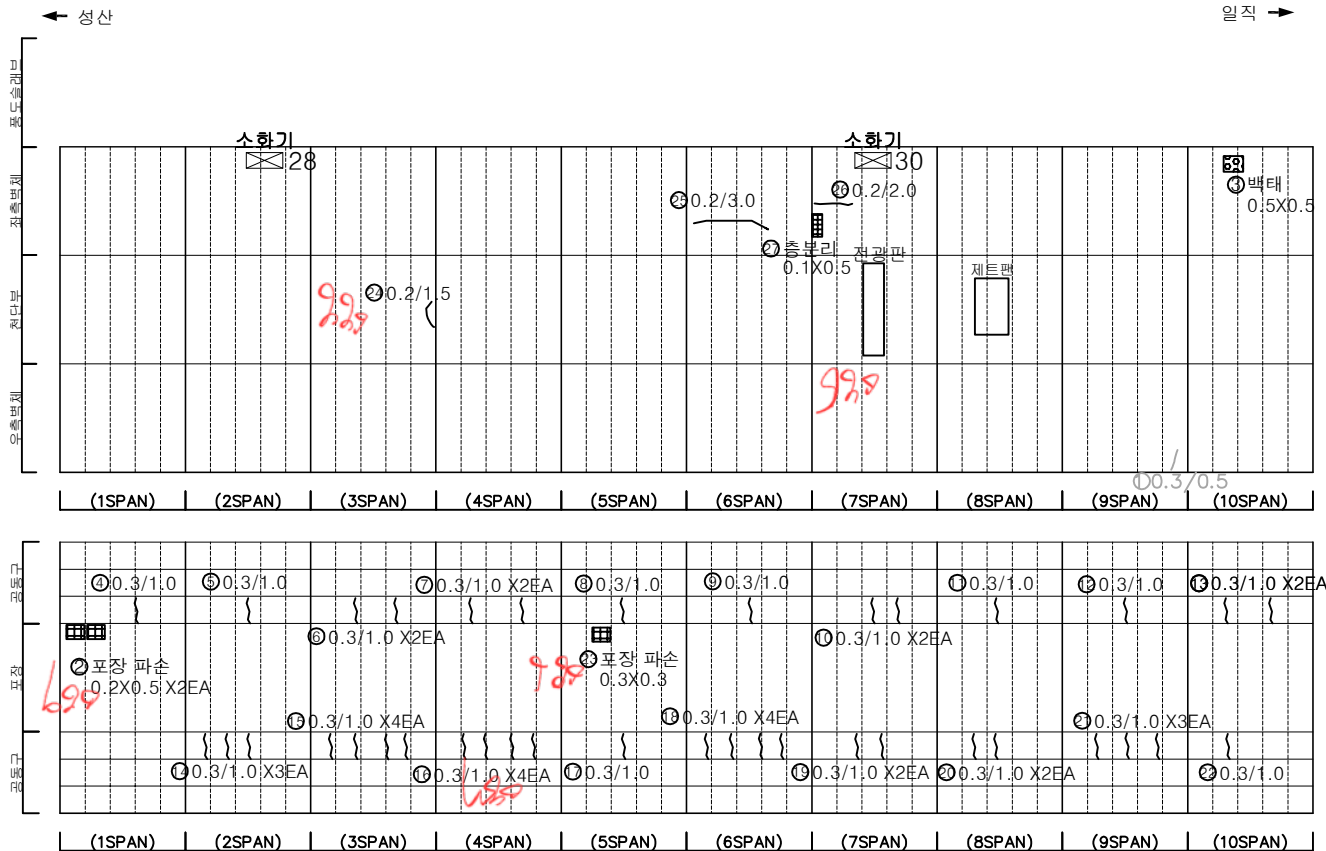
| 번호 | 발생<br>년도 | 부재 | 손상내용 | 손상현황 | | | | | | 비 고 | |
|---|---|---|---|---|---|---|---|---|---|---|---|
| 1 | 21하 | 속박부 | 균열(폭0.3mm) | 0.3 | 0.5 | - | 0.50 | m | 1 | 0.50 | 22'상 보수 |
| 2 | 22하 | 포장부 | 포장 파손 | - | 0.2 | 0.5 | 0.10 | m | 2 | 0.20 | |
| 3 | 23하 | 속박부 | 벽체 | - | 0.5 | 0.5 | 0.25 | m | 1 | 0.25 | |
| 4 | 23하 | 공동구 | 공동구 균열(폭0.3mm) | 0.3 | 1.0 | - | 1.00 | m | 1 | 1.00 | |
| 24 | 23하 | 천단부 | 균열(폭0.2mm) | 0.2 | 1.5 | - | 1.50 | m | 1 | 1.50 | |
| 25 | 23하 | 속박부 | 균열(폭0.2mm) | 0.2 | 3.0 | - | 3.00 | m | 1 | 3.00 | |
| 26 | 23하 | 속박부 | 균열(폭0.2mm) | 0.2 | 2.0 | - | 2.00 | m | 1 | 2.00 | |

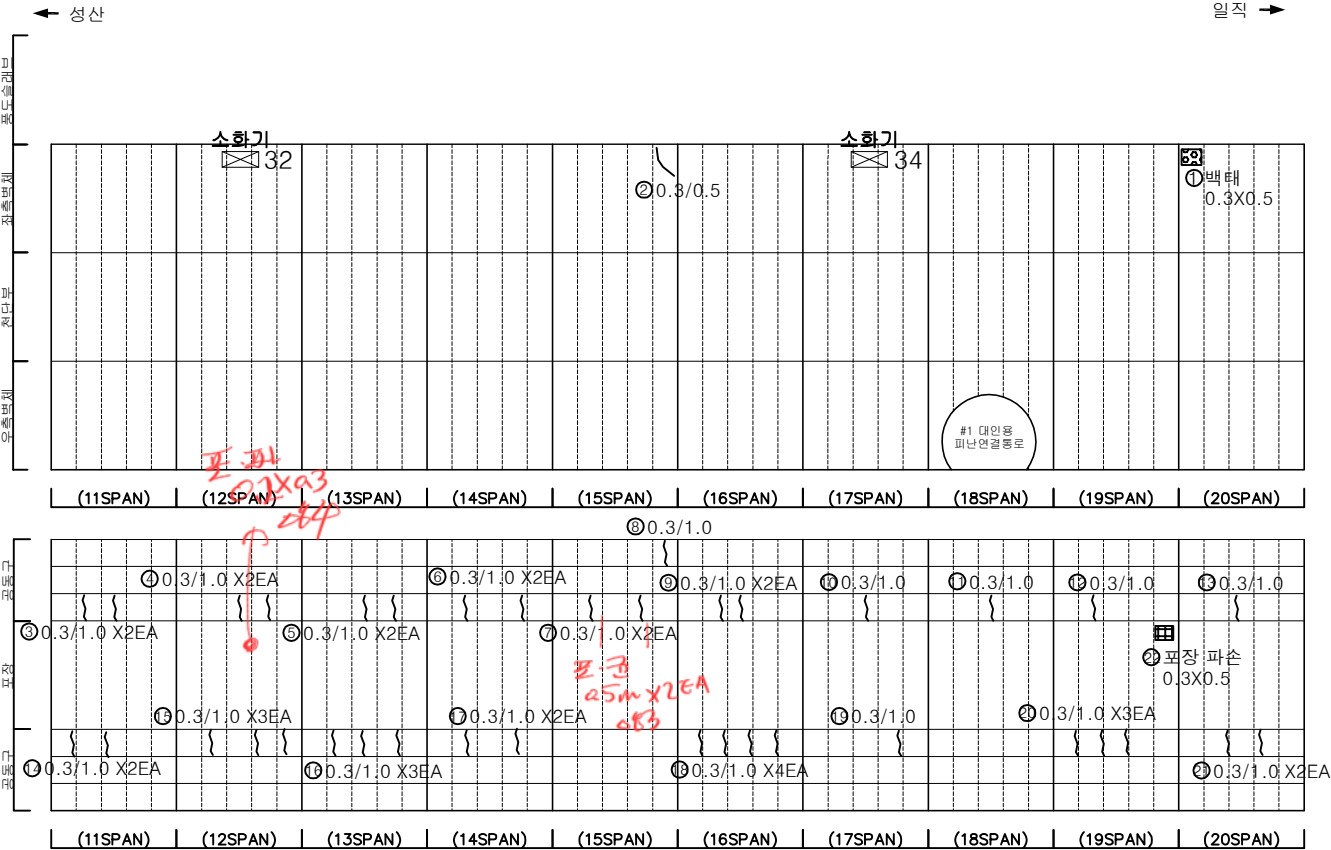
| 번호 | 발생<br>년도 | 부재 | 손상내용 | 손상현황 | | | | | | 비 고 | |
|---|---|---|---|---|---|---|---|---|---|---|---|
| 2 | 23하 | 측벽부 | 균열(폭0.3mm) | 0.3 | 0.5 | - | 0.50 | m | 1 | 0.50 | |
| 3 | 23하 | 공동구 | 공동구 균열(폭0.3mm) | 0.3 | 1.0 | - | 1.00 | m | 2 | 2.00 | |
| 4 | 23하 | 공동구 | 공동구 균열(폭0.3mm) | 0.3 | 1.0 | - | 1.00 | m | 2 | 2.00 | |
