서부간선지하도로 정기,정밀안전점검 용역

## 외관조사망도

( 서부간선지하도로 (성산방향) )-1공구

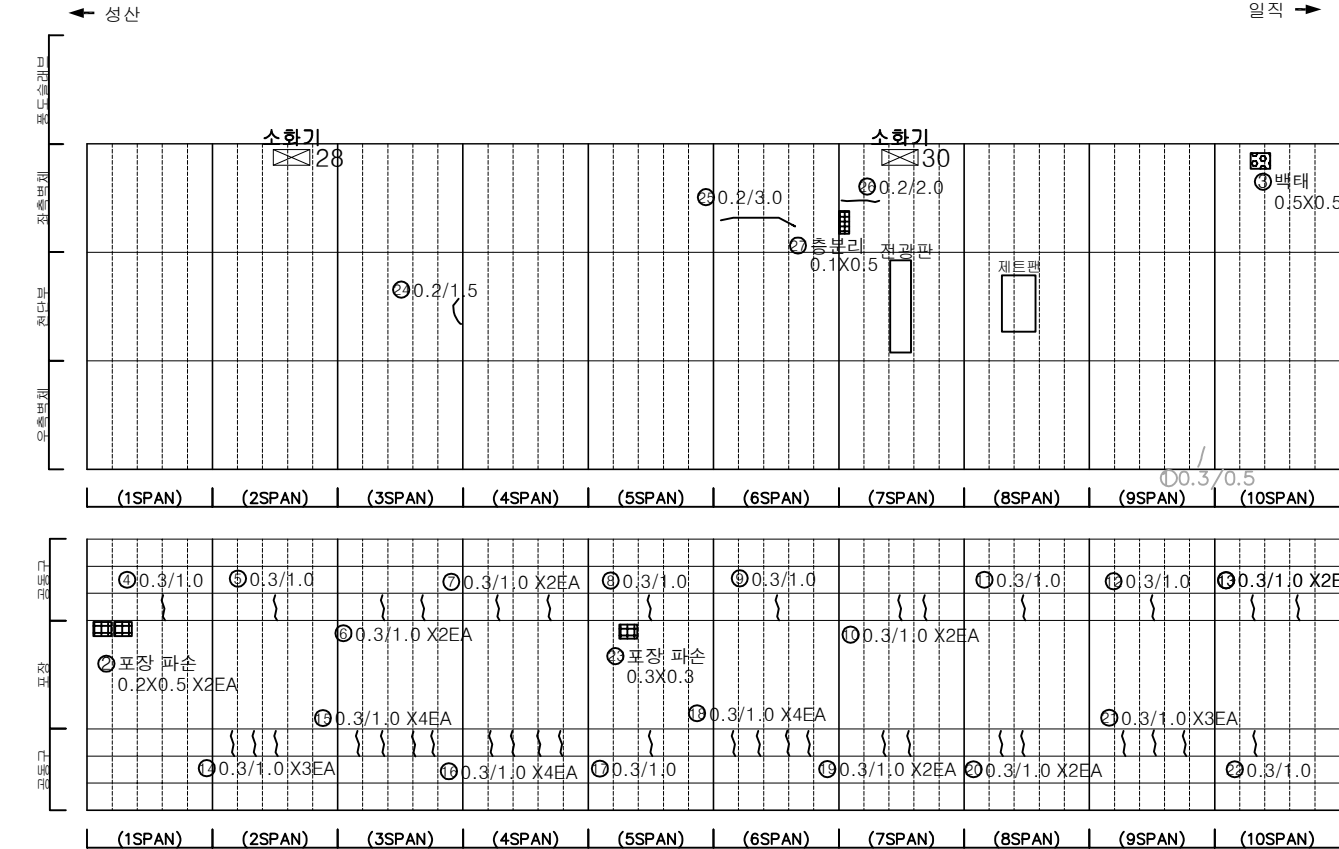
| 범<br>례 | 발 주 처 | | |
|---|---|---|---|
| 부식 | 좌굴, 변형 | 기타 | 도면번호<br>01 |

| 번호 | 발생<br>년도 | 부재 | 손상내용 | 손상현황 | | | | | | 비 고 | |
|---|---|---|---|---|---|---|---|---|---|---|---|
| 1 | 21하 | 측벽부 | 균열(폭0.3mm) | 0.3 | 0.5 | - | 0.50 | m | 1 | 0.50 | 22'상 보수 |
| 2 | 22하 | 포장부 | 포장 파손 | - | 0.2 | 0.5 | 0.10 | m <sup>2</sup> | 2 | 0.20 | |
| 3 | 23하 | 측벽부 | 벽태 | - | 0.5 | 0.5 | 0.25 | m <sup>2</sup> | 1 | 0.25 | |
| 4 | 23하 | 공동구 | 공동구 균열(폭0.3mm) | 0.3 | 1.0 | - | 1.00 | m | 1 | 1.00 | |
| 5 | 23하 | 공동구 | 공동구 균열(폭0.3mm) | 0.3 | 1.0 | - | 1.00 | m | 1 | 1.00 | |
| 6 | 23하 | 공동구 | 공동구 균열(폭0.3mm) | 0.3 | 1.0 | - | 1.00 | m | 2 | 2.00 | |
| 7 | 23하 | 공동구 | 공동구 균열(폭0.3mm) | 0.3 | 1.0 | - | 1.00 | m | 2 | 2.00 | |
| 8 | 23하 | 공동구 | 공동구 균열(폭0.3mm) | 0.3 | 1.0 | - | 1.00 | m | 1 | 1.00 | |
| 9 | 23하 | 공동구 | 공동구 균열(폭0.3mm) | 0.3 | 1.0 | - | 1.00 | m | 1 | 1.00 | |
| 10 | 23하 | 공동구 | 공동구 균열(폭0.3mm) | 0.3 | 1.0 | - | 1.00 | m | 2 | 2.00 | |
| 11 | 23하 | 공동구 | 공동구 균열(폭0.3mm) | 0.3 | 1.0 | - | 1.00 | m | 1 | 1.00 | |
| 12 | 23하 | 공동구 | 공동구 균열(폭0.3mm) | 0.3 | 1.0 | - | 1.00 | m | 1 | 1.00 | |
| 13 | 23하 | 공동구 | 공동구 균열(폭0.3mm) | 0.3 | 1.0 | - | 1.00 | m | 2 | 2.00 | |
| 14 | 23하 | 공동구 | 공동구 균열(폭0.3mm) | 0.3 | 1.0 | - | 1.00 | m | 3 | 3.00 | |
| 15 | 23하 | 공동구 | 공동구 균열(폭0.3mm) | 0.3 | 1.0 | - | 1.00 | m | 4 | 4.00 | |

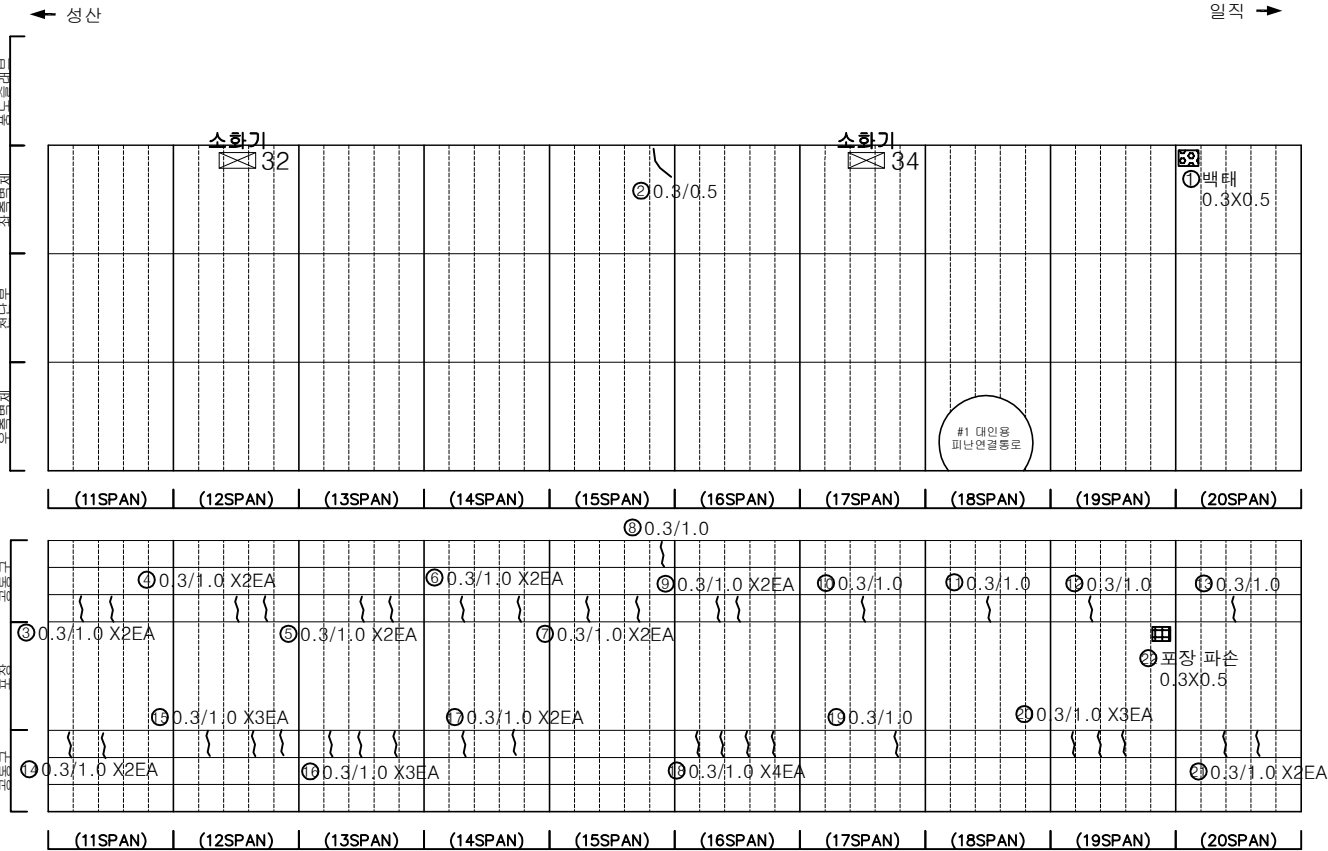
| 번호 | 발생<br>년도 | 부재 | 손상내용 | 손상현황 | | | | | | 비 고 | |
|---|---|---|---|---|---|---|---|---|---|---|---|
| 2 | 23하 | 측벽부 | 균열(폭0.3mm) | 0.3 | 0.5 | - | 0.50 | m | 1 | 0.50 | |
| 3 | 23하 | 공동구 | 공동구 균열(폭0.3mm) | 0.3 | 1.0 | - | 1.00 | m | 2 | 2.00 | |
| 4 | 23하 | 공동구 | 공동구 균열(폭0.3mm) | 0.3 | 1.0 | - | 1.00 | m | 2 | 2.00 | |
| 5 | 23하 | 공동구 | 공동구 균열(폭0.3mm) | 0.3 | 1.0 | - | 1.00 | m | 2 | 2.00 | |
| 6 | 23하 | 공동구 | 공동구 균열(폭0.3mm) | 0.3 | 1.0 | - | 1.00 | m | 2 | 2.00 | |
| 7 | 23하 | 공동구 | 공동구 균열(폭0.3mm) | 0.3 | 1.0 | - | 1.00 | m | 2 | 2.00 | |
| 8 | 23하 | 공동구 | 공동구 균열(폭0.3mm) | 0.3 | 1.0 | - | 1.00 | m | 1 | 1.00 | |
| 9 | 23하 | 공동구 | 공동구 균열(폭0.3mm) | 0.3 | 1.0 | - | 1.00 | m | 2 | 2.00 | |
| 10 | 23하 | 공동구 | 공동구 균열(폭0.3mm) | 0.3 | 1.0 | - | 1.00 | m | 1 | 1.00 | |
| 11 | 23하 | 공동구 | 공동구 균열(폭0.3mm) | 0.3 | 1.0 | - | 1.00 | m | 1 | 1.00 | |
| 12 | 23하 | 공동구 | 공동구 균열(폭0.3mm) | 0.3 | 1.0 | - | 1.00 | m | 1 | 1.00 | |
| 13 | 23하 | 공동구 | 공동구 균열(폭0.3mm) | 0.3 | 1.0 | - | 1.00 | m | 1 | 1.00 | |
| 14 | 23하 | 공동구 | 공동구 균열(폭0.3mm) | 0.3 | 1.0 | - | 1.00 | m | 2 | 2.00 | |
| 15 | 23하 | 공동구 | 공동구 균열(폭0.3mm) | 0.3 | 1.0 | - | 1.00 | m | 3 | 3.00 | |
| 16 | 23하 | 공동구 | 공동구 균열(폭0.3mm) | 0.3 | 1.0 | - | 1.00 | m | 3 | 3.00 | |
| 17 | 23하 | 공동구 | 공동구 균열(폭0.3mm) | 0.3 | 1.0 | - | 1.00 | m | 2 | 2.00 | |
| 18 | 23하 | 공동구 | 공동구 균열(폭0.3mm) | 0.3 | 1.0 | - | 1.00 | m | 4 | 4.00 | |
| 19 | 23하 | 공동구 | 공동구 균열(폭0.3mm) | 0.3 | 1.0 | - | 1.00 | m | 1 | 1.00 | |
| 20 | 23하 | 공동구 | 공동구 균열(폭0.3mm) | 0.3 | 1.0 | - | 1.00 | m | 3 | 3.00 | |
| 21 | 23하 | 공동구 | 공동구 균열(폭0.3mm) | 0.3 | 1.0 | - | 1.00 | m | 2 | 2.00 | |

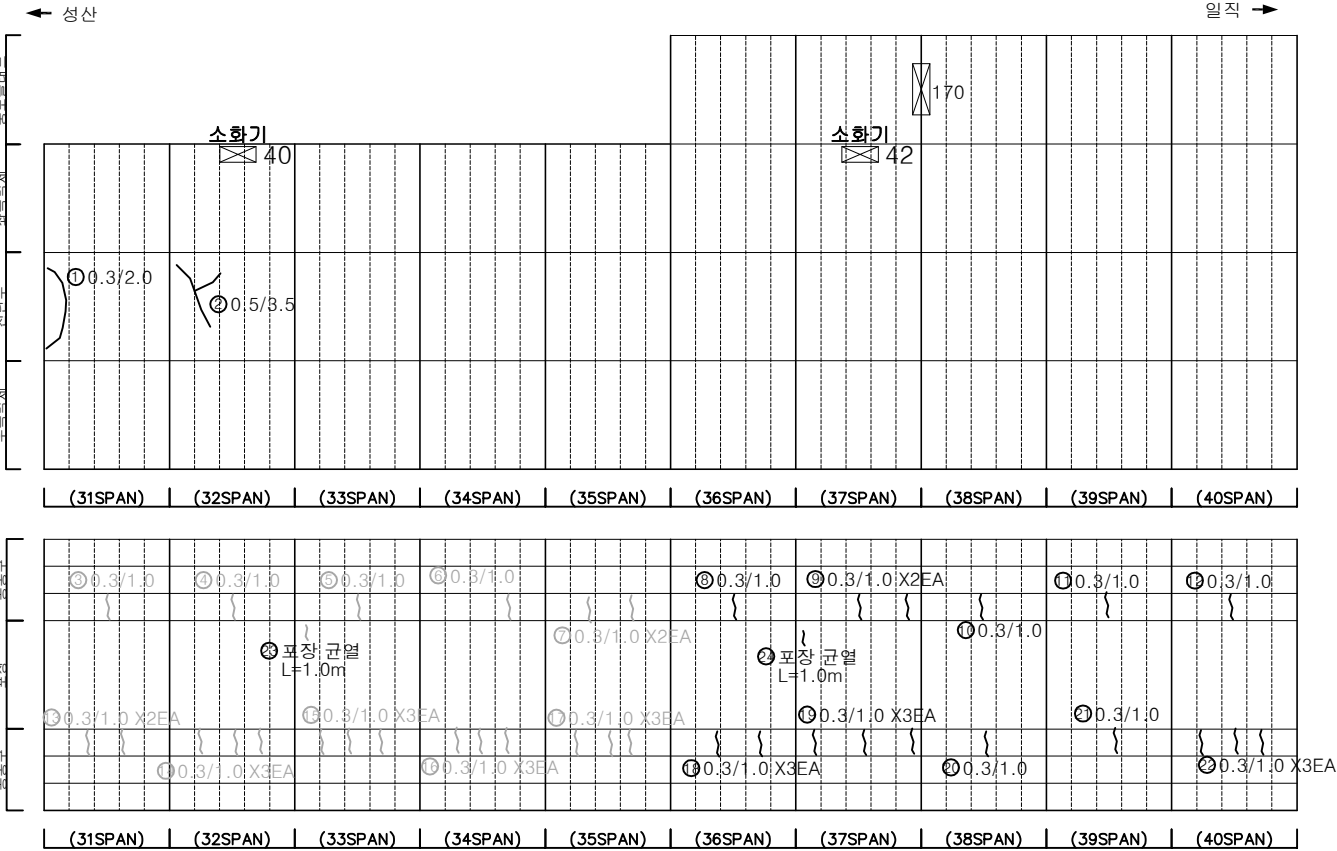
| 번호 | 발생<br>년도 | 부재 | 손상내용 | 손상현황 | | | | | | | 비 고 |
|---|---|---|---|---|---|---|---|---|---|---|---|
| 1 | 23하 | 천단부 | 균열(폭0.3mm) | 0.3 | 2.0 | - | 2.00 | m | 1 | 2.00 | |
| 2 | 23하 | 천단부 | 균열(폭0.5mm) | 0.5 | 3.5 | - | 3.50 | m | 1 | 3.50 | |
| 3 | 23하 | 광동구 | 광동구 균열(폭0.3mm) | 0.3 | 1.0 | - | 1.00 | m | 1 | 1.00 | 24' 상 보수 |
| 4 | 23하 | 광동구 | 광동구 균열(폭0.3mm) | 0.3 | 1.0 | - | 1.00 | m | 1 | 1.00 | 24' 상 보수 |
| 5 | 23하 | 광동구 | 광동구 균열(폭0.3mm) | 0.3 | 1.0 | - | 1.00 | m | 1 | 1.00 | 24' 상 보수 |
| 6 | 23하 | 광동구 | 광동구 균열(폭0.3mm) | 0.3 | 1.0 | - | 1.00 | m | 1 | 1.00 | 24' 상 보수 |
| 7 | 23하 | 광동구 | 광동구 균열(폭0.3mm) | 0.3 | 1.0 | - | 1.00 | m | 2 | 2.00 | 24' 상 보수 |

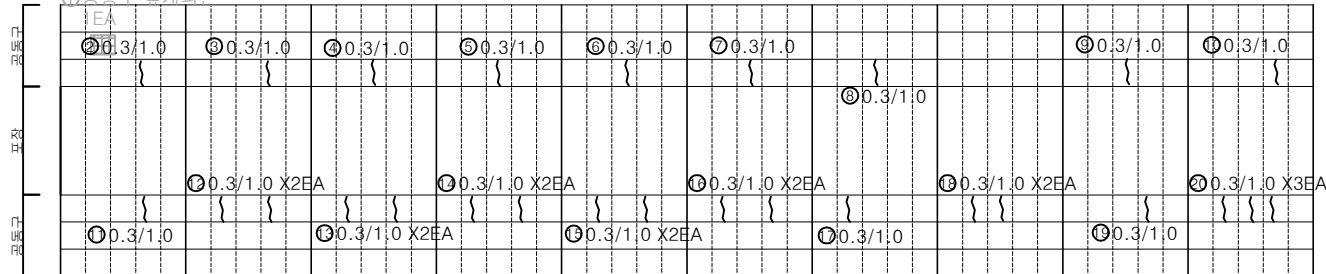
① 공동구 덮개 파손
