서부간선지하도로 정기,정밀안전점검 용역

## 외관조사망도

( 서부간선지하도로 (성산방향) )-1공구

서서울도시고속도로(주)

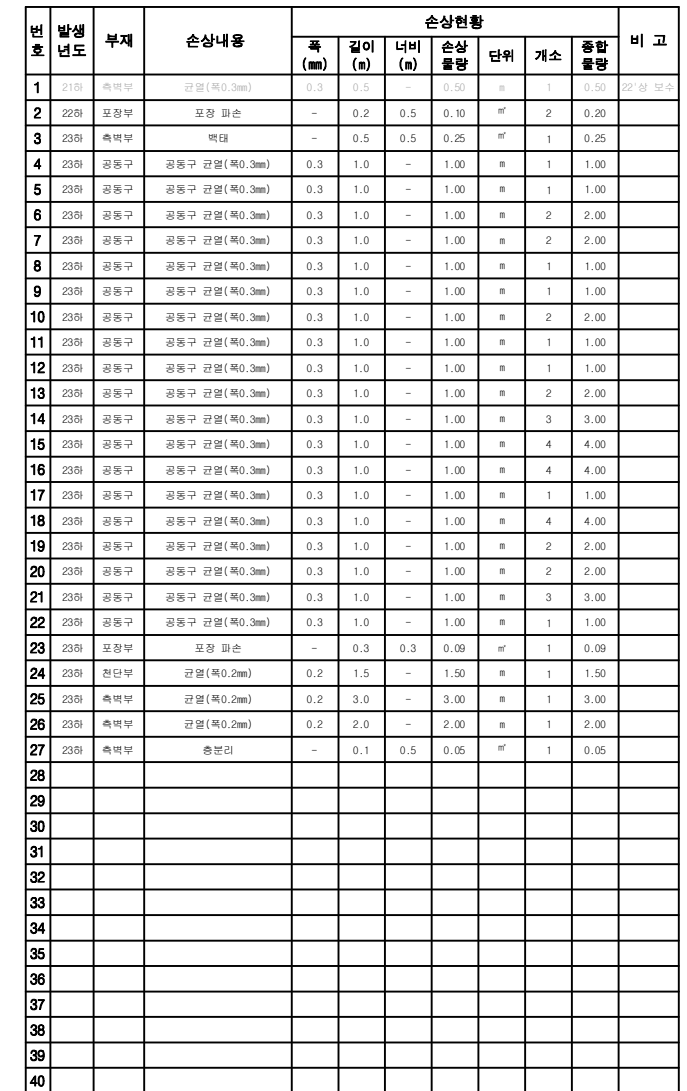
| | | 철근노출 | | 침 하 | | 열 화 | 도 면 번 호<br>21 |

| 번호 | 발생<br>년도 | 부재 | 손상내용 | 손상현황 | | | | | | | 비 고 |
|---|---|---|---|---|---|---|---|---|---|---|---|
| 1 | 22하 | 측벽부 | 벽태 | - | 0.3 | 0.5 | 0.15 | m <sup>2</sup> | 1 | 0.15 | |
| 2 | 23하 | 측벽부 | 균열(폭0.3mm) | 0.3 | 0.5 | - | 0.50 | m | 1 | 0.50 | |
| 3 | 23하 | 공동구 | 공동구 균열(폭0.3mm) | 0.3 | 1.0 | - | 1.00 | m | 2 | 2.00 | |
| 4 | 23하 | 공동구 | 공동구 균열(폭0.3mm) | 0.3 | 1.0 | - | 1.00 | m | 2 | 2.00 | |
| 5 | 23하 | 공동구 | 공동구 균열(폭0.3mm) | 0.3 | 1.0 | - | 1.00 | m | 2 | 2.00 | |
| 6 | 23하 | 공동구 | 공동구 균열(폭0.3mm) | 0.3 | 1.0 | - | 1.00 | m | 2 | 2.00 | |
| 7 | 23하 | 공동구 | 공동구 균열(폭0.3mm) | 0.3 | 1.0 | - | 1.00 | m | 2 | 2.00 | |

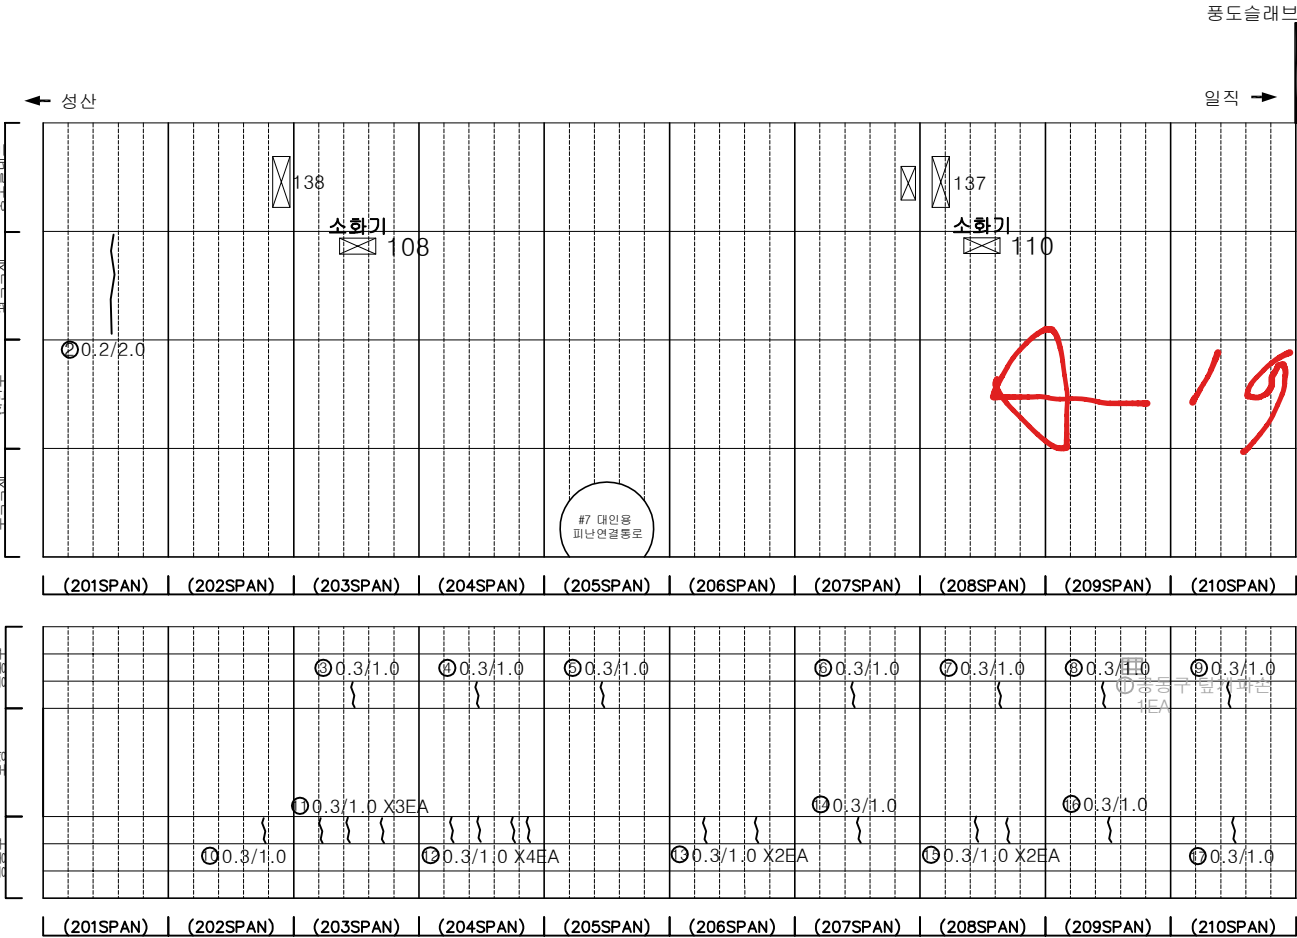
①공동구 덮개 파손
