서부간선지하도로 정기,정밀안전점검 용역

## 외관조사망도

( 서부간선지하도로 (성산방향) )-1공구

서서울도시고속도로(주)

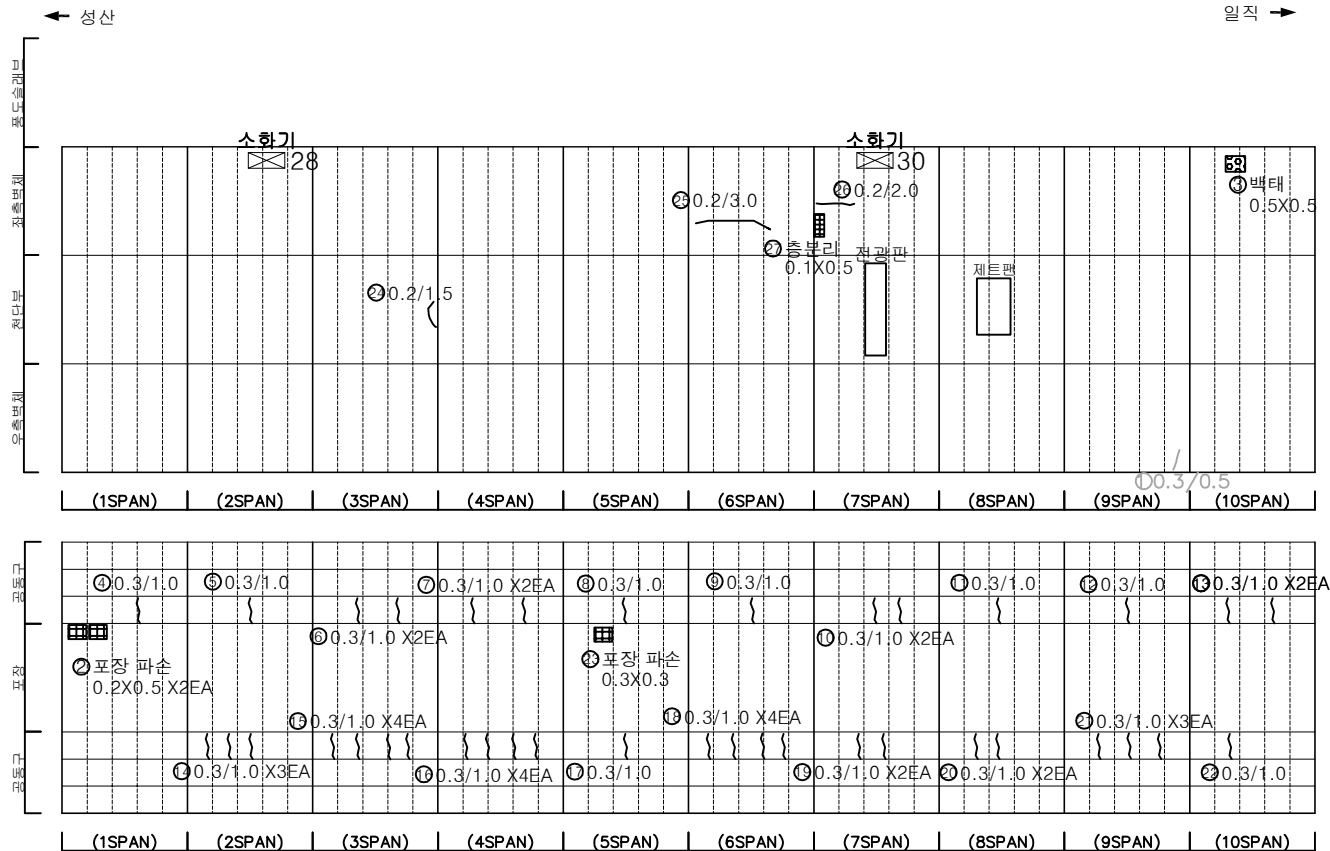
| | 철근노출 | | 침하 | | 열화 | 도면명<br>서부산선지하도로 NATM 1~10구간(성산) |

| 번호 | 발생<br>년도 | 부재 | 손상내용 | 손상현황 | | | | | | | 비 고 |
|---|---|---|---|---|---|---|---|---|---|---|---|
| 1 | 22하 | 측벽부 | 벽태 | - | 0.3 | 0.5 | 0.15 | m <sup>2</sup> | 1 | 0.15 | |
| 2 | 23하 | 측벽부 | 균열(폭0.3mm) | 0.3 | 0.5 | - | 0.50 | m | 1 | 0.50 | |
| 3 | 23하 | 공동구 | 공동구 균열(폭0.3mm) | 0.3 | 1.0 | - | 1.00 | m | 2 | 2.00 | |

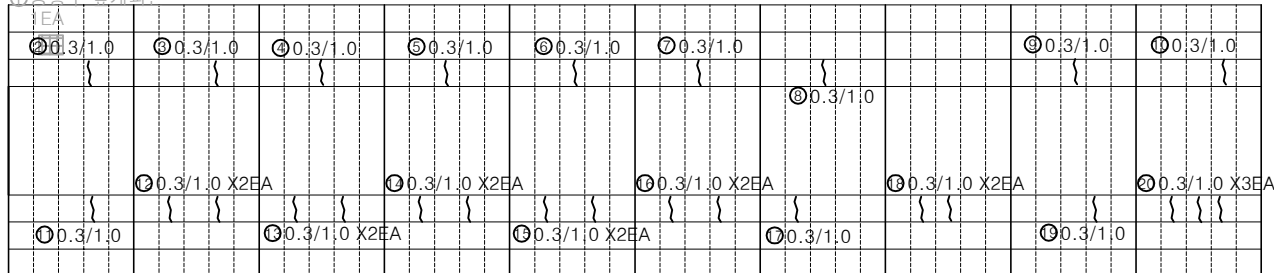
①공동구 덮개 파손

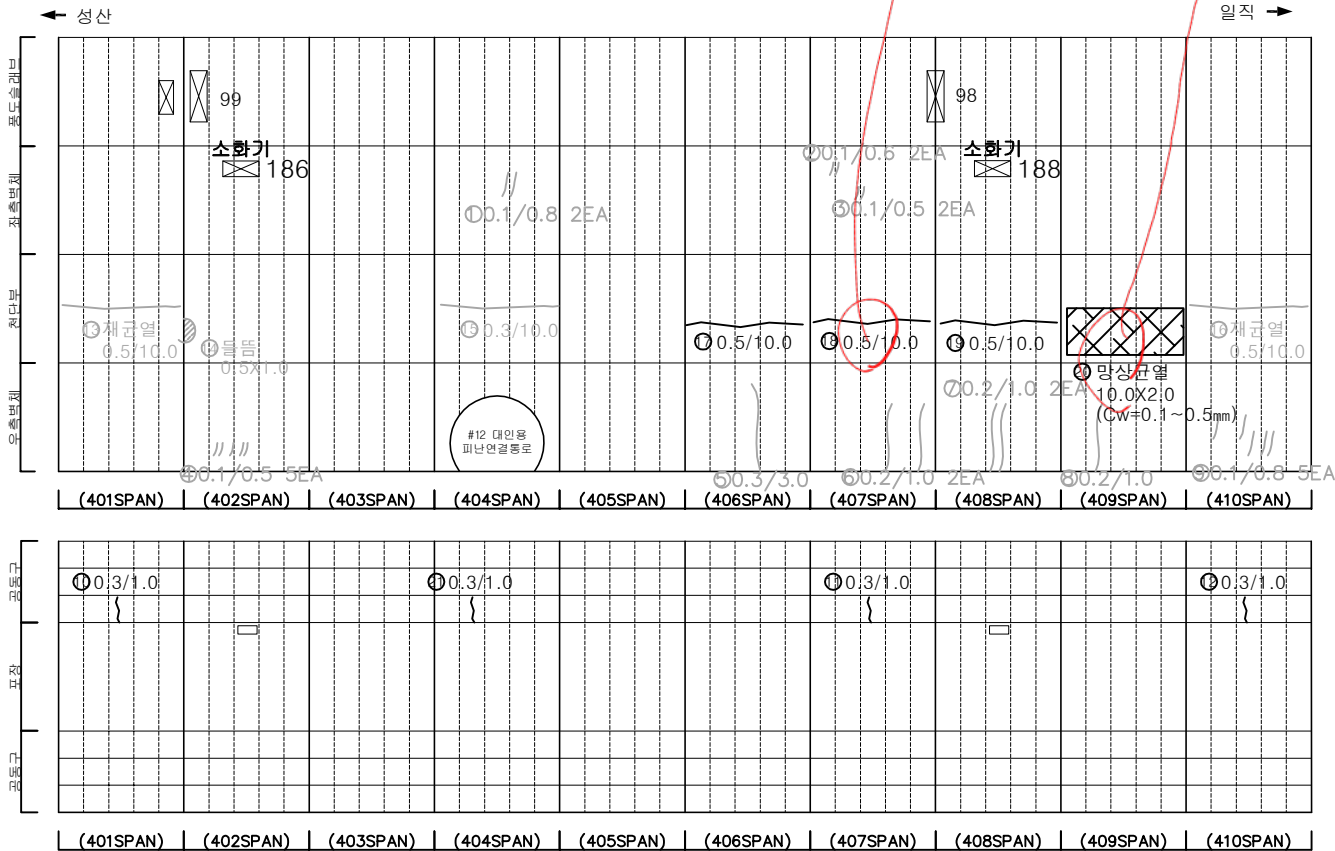
| 도면번호 | 40 |

| 번호 | 발생<br>년도 | 부재 | 손상내용 | 손상현황 | | | | | | | 비 고 |
|---|---|---|---|---|---|---|---|---|---|---|---|
| 1 | 21하 | 측벽부 | 균열(폭0.1mm) | 0.1 | 0.8 | - | 0.80 | m | 2 | 1.60 | 22'상 보수 |
| 5 | 21하 | 측벽부 | 균열(폭0.3mm) | 0.3 | 3.0 | - | 3.00 | m | 1 | 3.00 | 22'상 보수 |
| 13 | 23상 | 천단부 | 재균열(폭0.5mm) | 0.5 | 10.0 | - | 10.00 | m | 1 | 10.00 | 23'하 보수 |
| 17 | 23하 | 천단부 | 균열(폭0.5mm) | 0.5 | 10.0 | - | 10.00 | m | 1 | 10.00 | |
| 20 | 23하 | 천단부 | 방향균열 | - | 10.0 | 2.0 | 20.00 | m² | 1 | 20.00 | |

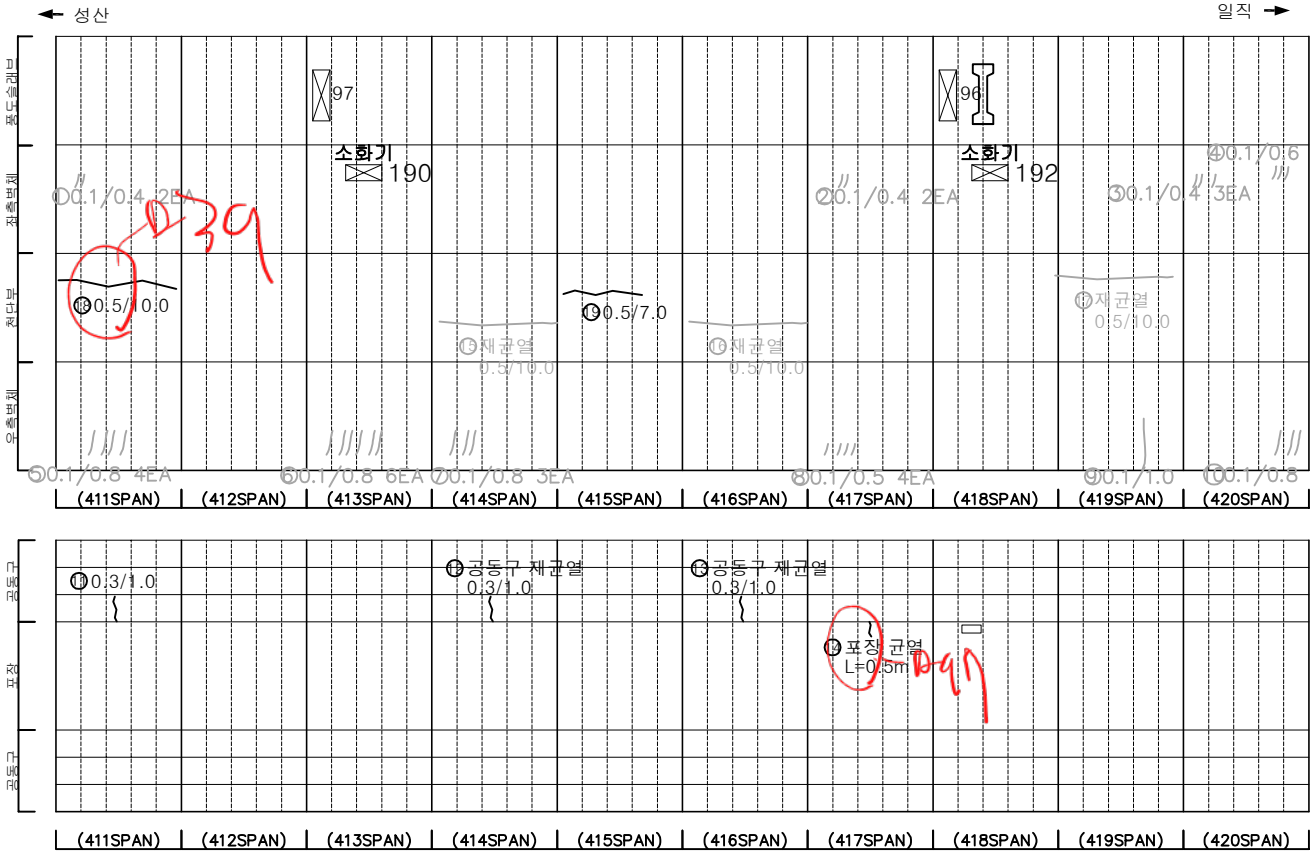
| 번호 | 발생<br>년도 | 부재 | 손상내용 | 손상현황 | | | | | | | 비 고 |
|---|---|---|---|---|---|---|---|---|---|---|---|
| 1 | 21하 | 측벽부 | 균열(폭0.1mm) | 0.1 | 0.4 | - | 0.40 | m | 2 | 0.80 | 22'상 보수 |
| 12 | 22하 | 공동구 | 공동구 재균열(폭0.3mm) | 0.3 | 1.0 | - | 1.00 | m | 1 | 1.00 | |
| 14 | 22하 | 포장부 | 포장 균열 | - | 0.5 | - | 0.50 | m | 1 | 0.50 | |
| 15 | 23상 | 천단부 | 재균열(폭0.5mm) | 0.5 | 10.0 | - | 10.00 | m | 1 | 10.00 | 23'하 보수 |
