서부간선지하도로 정기,정밀안전점검 용역

## 외관조사망도

( 서부간선지하도로 (성산방향) )-1공구

서서울도시고속도로(주)

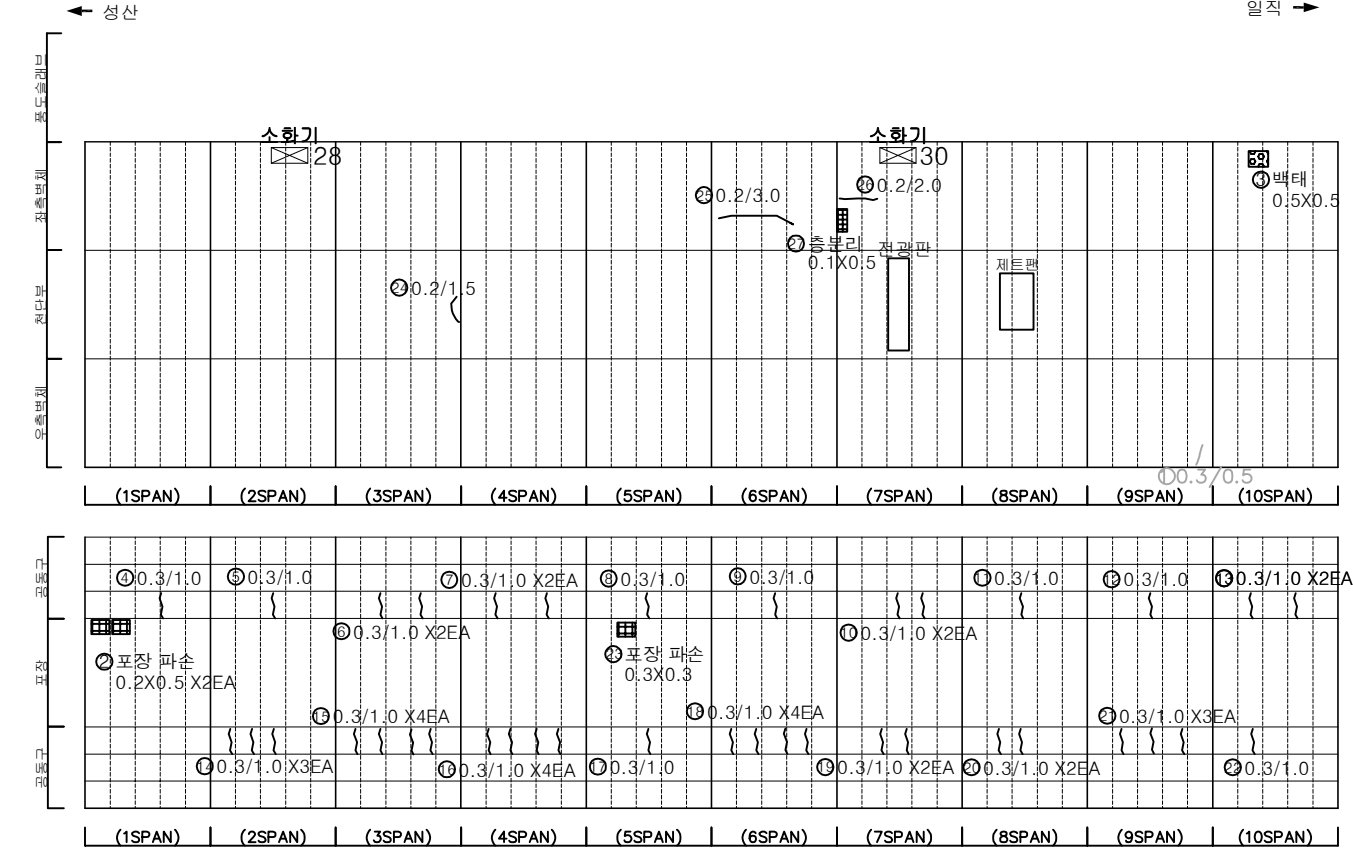
| 번호 | 발생<br>년도 | 부재 | 손상내용 | 손상현황 | | | | | | | 비 고 |
|---|---|---|---|---|---|---|---|---|---|---|---|
| 1 | 21하 | 속박부 | 균열(폭0.3mm) | 0.3 | 0.5 | - | 0.50 | m | 1 | 0.50 | 22'상 보수 |
| 2 | 22하 | 포장부 | 포장 파손 | - | 0.2 | 0.5 | 0.10 | m <sup>2</sup> | 2 | 0.20 | |
| 3 | 23하 | 속박부 | 벽체 | - | 0.5 | 0.5 | 0.25 | m <sup>2</sup> | 1 | 0.25 | |
| 4 | 23하 | 공동구 | 공동구 균열(폭0.3mm) | 0.3 | 1.0 | - | 1.00 | m | 1 | 1.00 | |

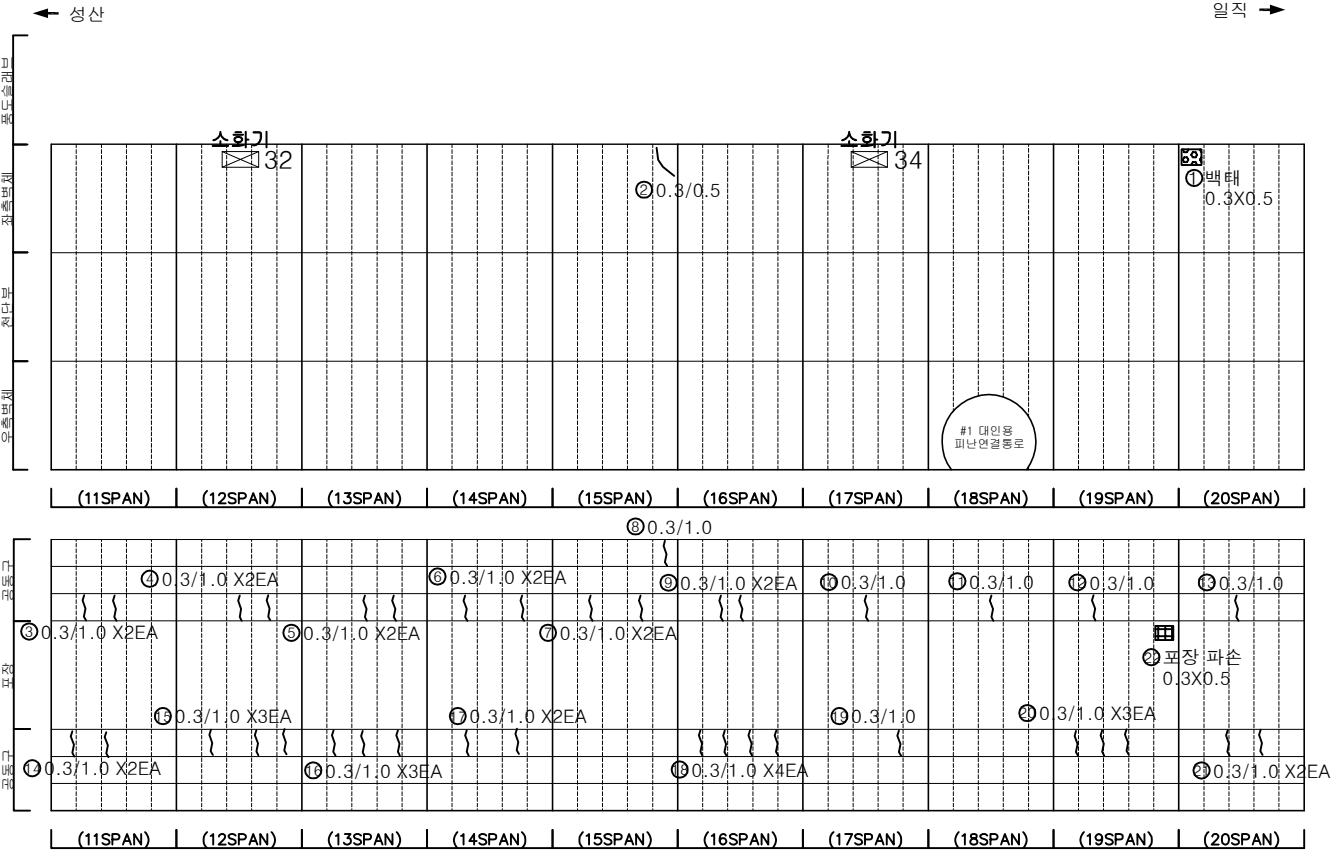
| 번호 | 발생<br>년도 | 부재 | 손상내용 | 손상현황 | | | | | | | 비 고 |
|---|---|---|---|---|---|---|---|---|---|---|---|
| 2 | 23하 | 측벽부 | 균열(폭0.3mm) | 0.3 | 0.5 | - | 0.50 | m | 1 | 0.50 | |
| 3 | 23하 | 공동구 | 공동구 균열(폭0.3mm) | 0.3 | 1.0 | - | 1.00 | m | 2 | 2.00 | |

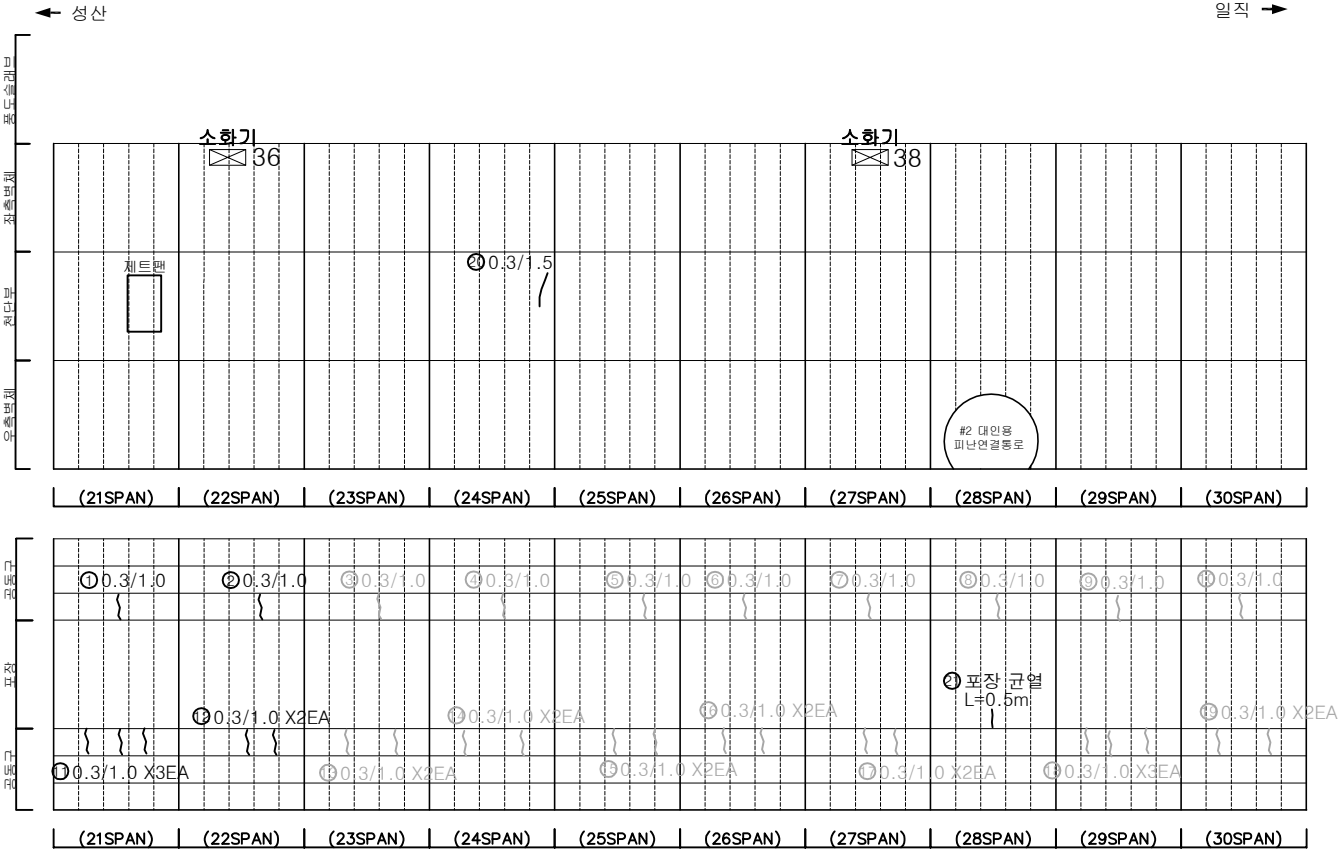
| 번호 | 발생<br>년도 | 부재 | 손상내용 | 손상현황 | | | | | | | 비 고 |
|---|---|---|---|---|---|---|---|---|---|---|---|
| 1 | 23하 | 공동구 | 공동구 균열(폭0.3mm) | 0.3 | 1.0 | - | 1.00 | m | 1 | 1.00 | |
| 3 | 23하 | 공동구 | 공동구 균열(폭0.3mm) | 0.3 | 1.0 | - | 1.00 | m | 1 | 1.00 | 24'상 보수 |
| 20 | 23하 | 천단부 | 균열(폭0.3mm) | 0.3 | 1.5 | - | 1.50 | m | 1 | 1.50 | |
| 21 | 23하 | 포장부 | 포장 균열 | - | 0.5 | - | 0.50 | m | 1 | 0.50 | |

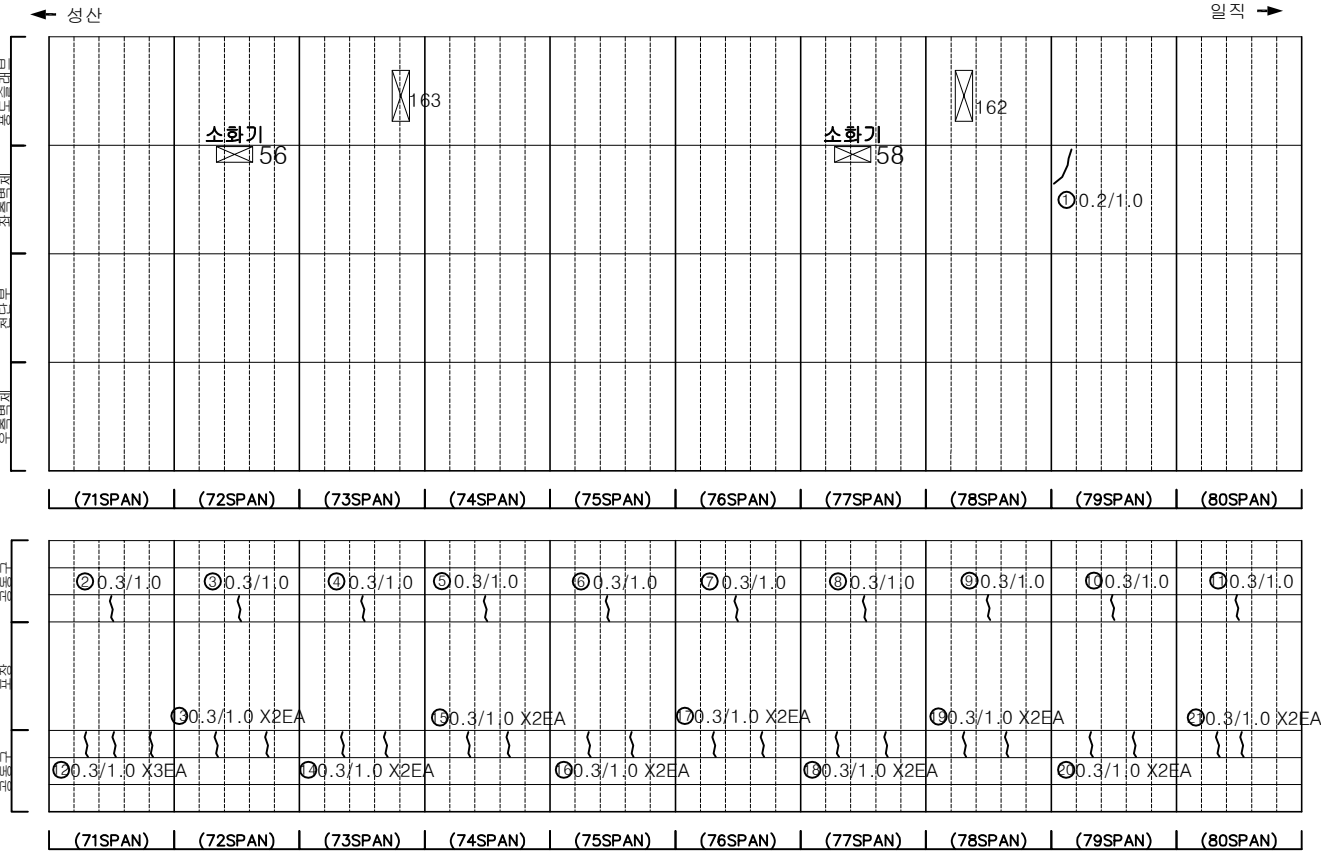
| 번호 | 발생<br>년도 | 부재 | 손상내용 | 손상현황 | | | | | | | 비 고 |
|---|---|---|---|---|---|---|---|---|---|---|---|
| 1 | 23하 | 측벽부 | 균열(폭0.2mm) | 0.2 | 1.0 | - | 1.00 | m | 1 | 1.00 | |
| 2 | 23하 | 공동구 | 공동구 균열(폭0.3mm) | 0.3 | 1.0 | - | 1.00 | m | 1 | 1.00 | |

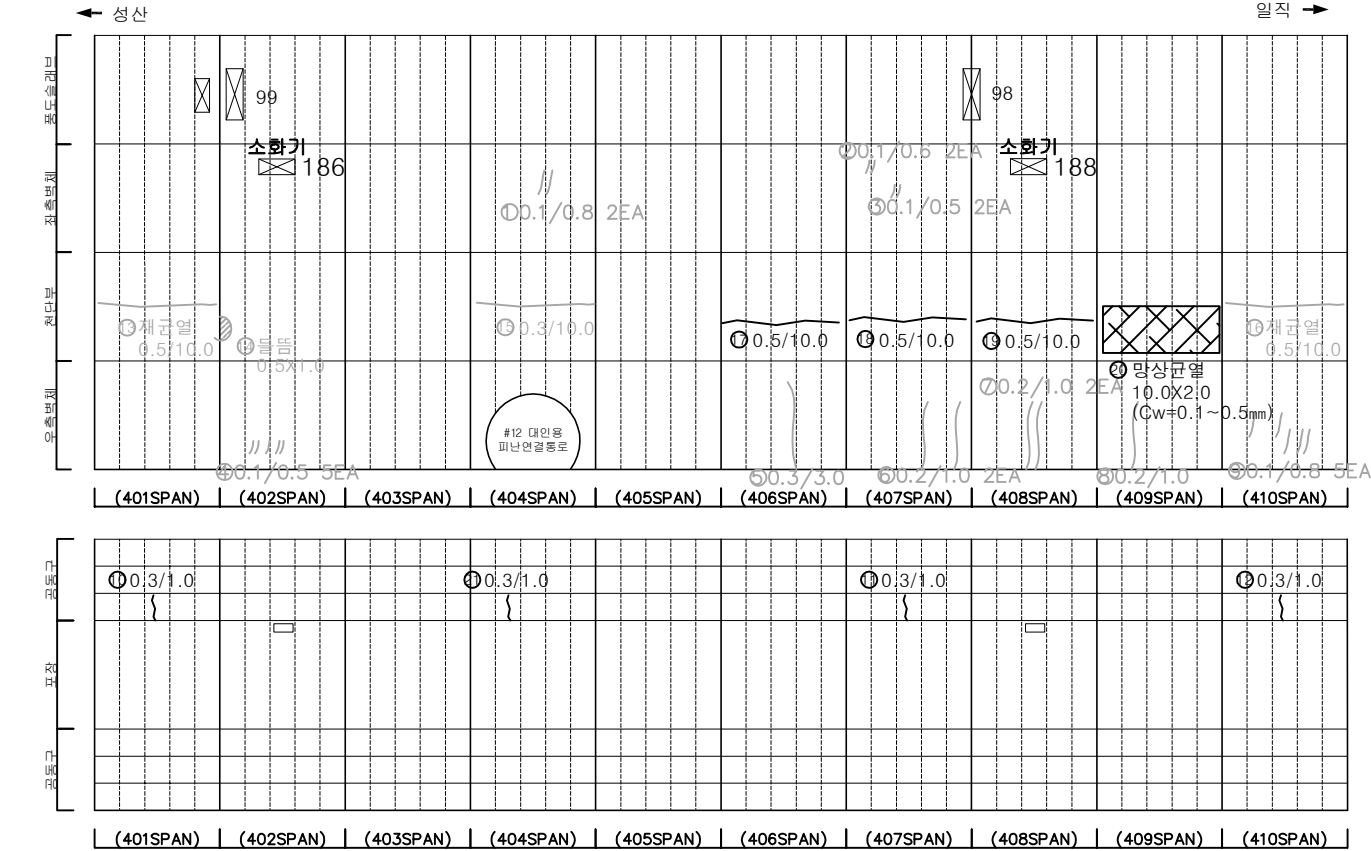
| 번호 | 발생<br>년도 | 부재 | 손상내용 | 손상현황 | | | | | | | 비 고 |
|---|---|---|---|---|---|---|---|---|---|---|---|
| 1 | 21하 | 측벽부 | 균열(폭0.1mm) | 0.1 | 0.4 | - | 0.40 | m | 2 | 0.80 | 22'상 보수 |
| 2 | 21하 | 측벽부 | 균열(폭0.1mm) | 0.1 | 0.4 | - | 0.40 | m | 2 | 0.80 | 22'상 보수 |
| 3 | 21하 | 측벽부 | 균열(폭0.1mm) | 0.1 | 0.4 | - | 0.40 | m | 3 | 1.20 | 22'상 보수 |
| 11 | 22하 | 공동구 | 공동구 균열(폭0.3mm) | 0.3 | 1.0 | - | 1.00 | m | 1 | 1.00 | |
| 15 | 23상 | 천정부 | 재균열(폭0.5mm) | 0.5 | 10.0 | - | 10.00 | m | 1 | 10.00 | 23'하 보수 |

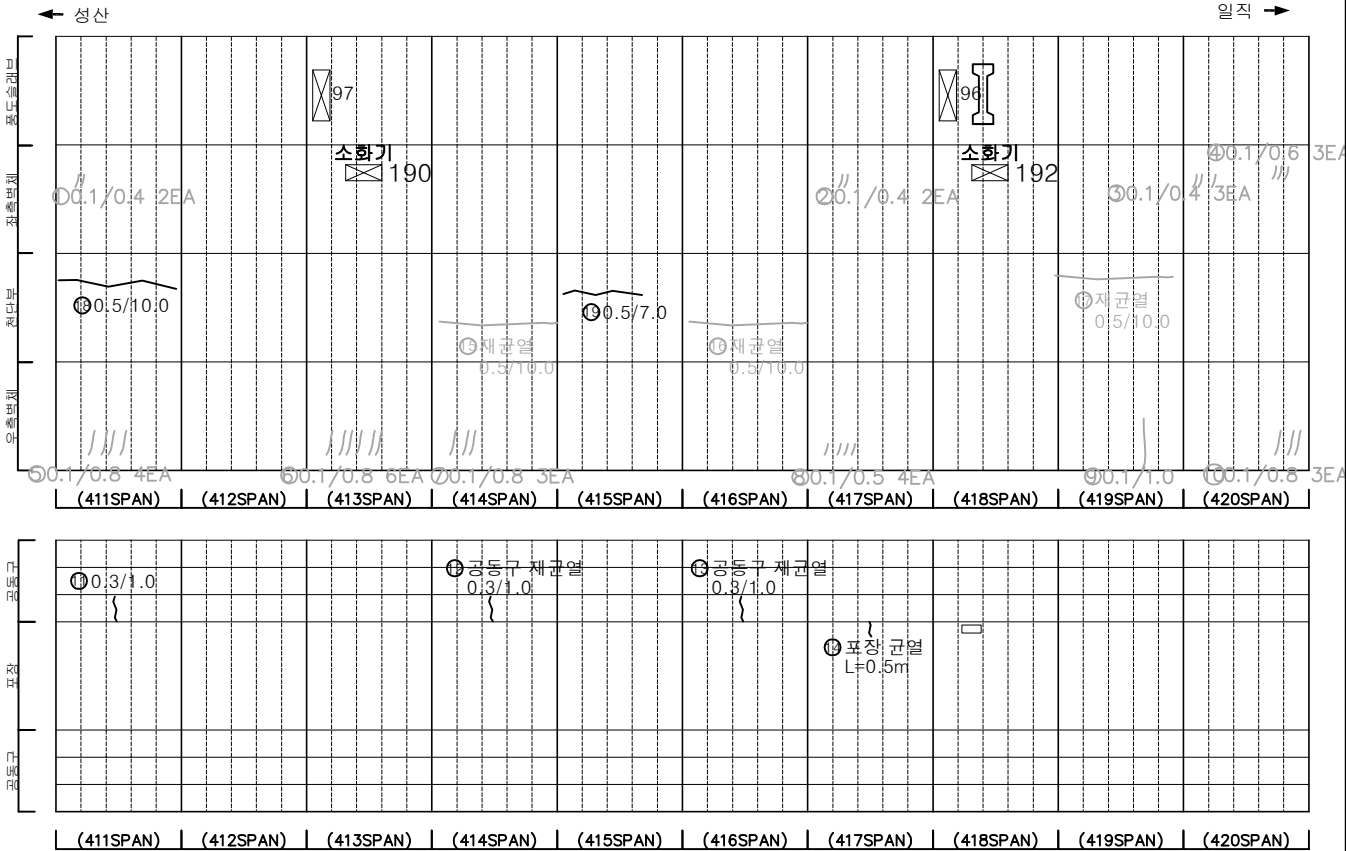
| 번호 | 발생<br>년도 | 부재 | 손상내용 | 손상현황 | | | | | | | 비 고 |
|---|---|---|---|---|---|---|---|---|---|---|---|
| 1 | 21하 | 측벽부 | 균열(폭0.1mm) | 0.1 | 0.6 | - | 0.60 | m | 3 | 1.80 | 22'상 보수 |
| 8 | 21하 | 측벽부 | 균열(폭0.1mm) | 0.1 | 1.0 | - | 1.00 | m | 30 | 30.00 | 22'상 보수 |
| 13 | 22하 | 천단부 | 균열(폭0.5mm) | 0.5 | 8.0 | - | 8.00 | m | 1 | 8.00 | 23'하 보수 |
| 14 | 23상 | 천단부 | 균열(폭0.5mm) | 0.5 | 10.0 | - | 10.00 | m | 1 | 10.00 | 23'하 보수 |
| 17 | 23상 | 천단부 | 재균열(폭0.5mm) | 0.5 | 10.0 | - | 10.00 | m | 1 | 10.00 | 23'하 보수 |

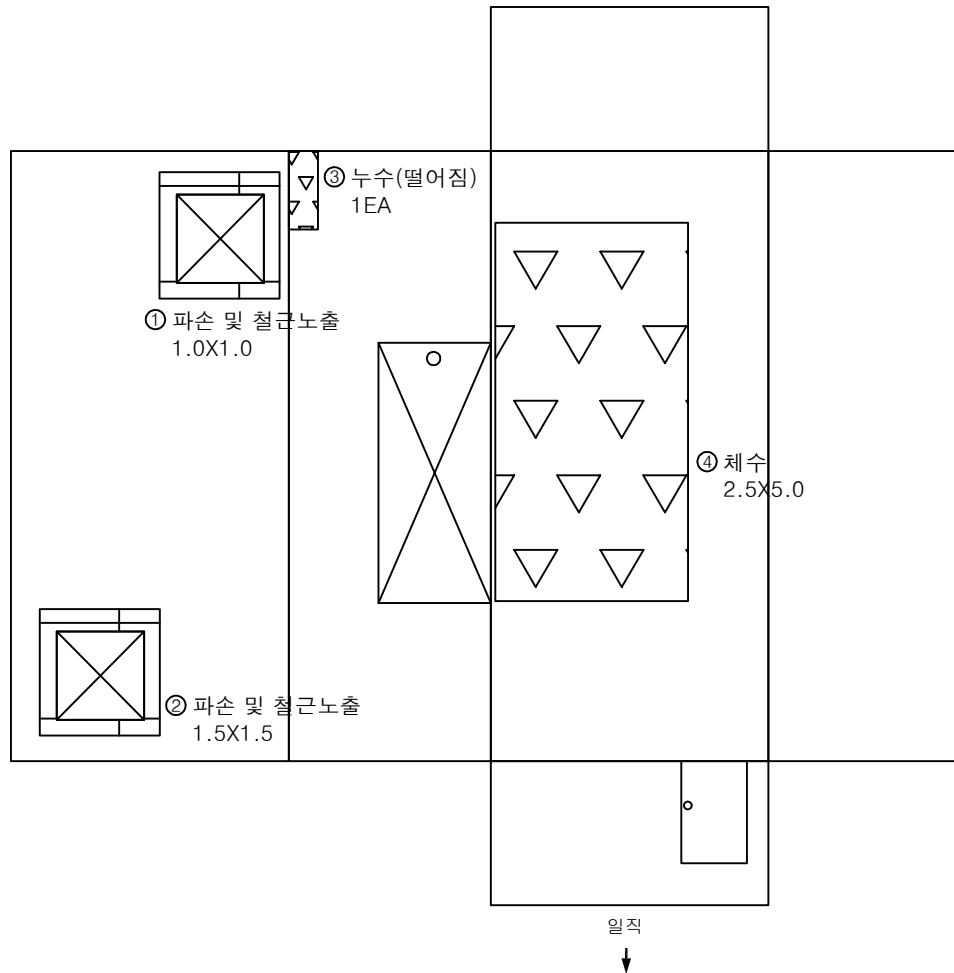
A 소화전 8 옆 계단실
