서부간선지하도로 정기 , 정밀안전점검 용역

## 외관조사망도

( 서부간선지하도로 (성산방향) )-2공구

서서울도시고속도로(주)

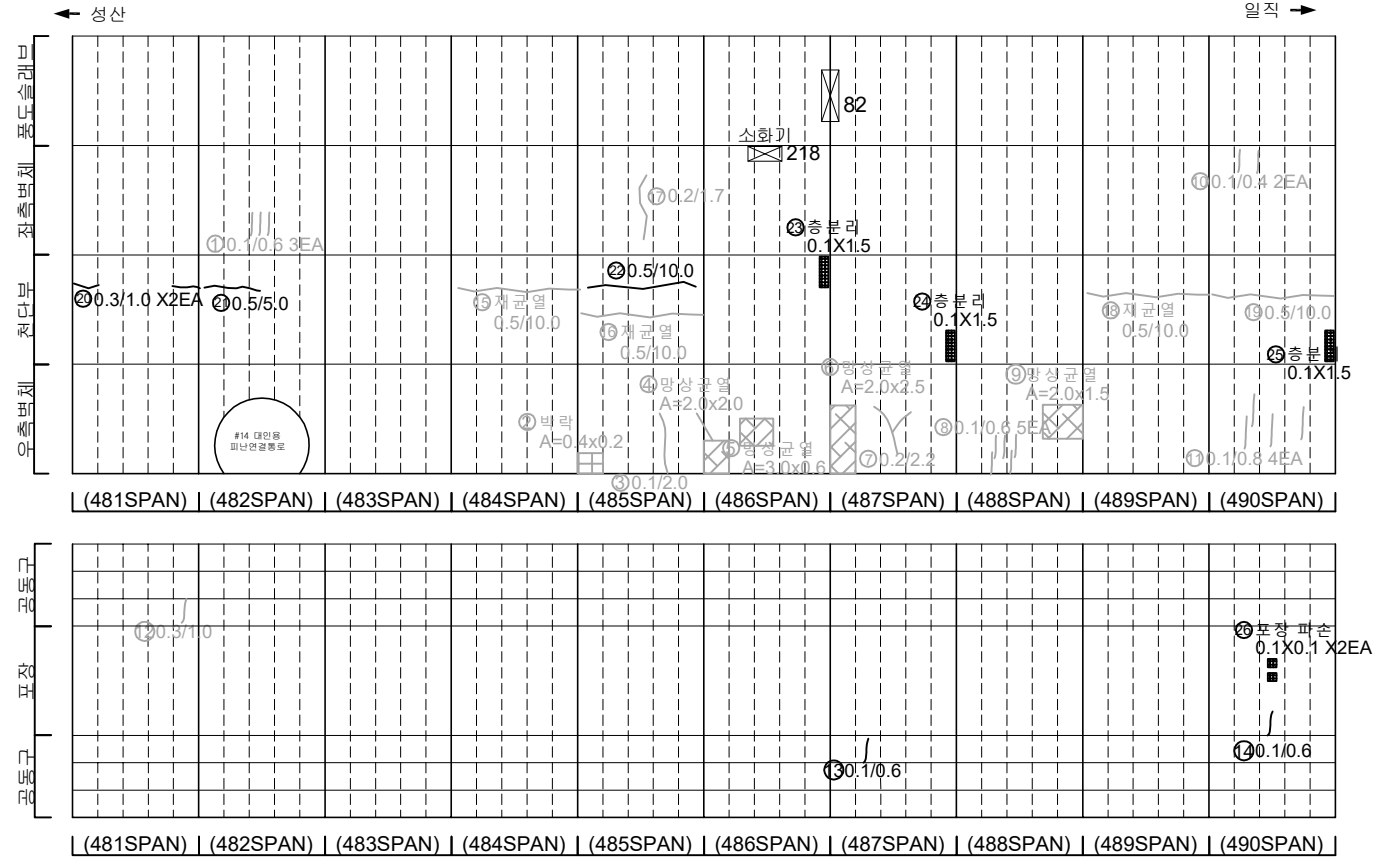
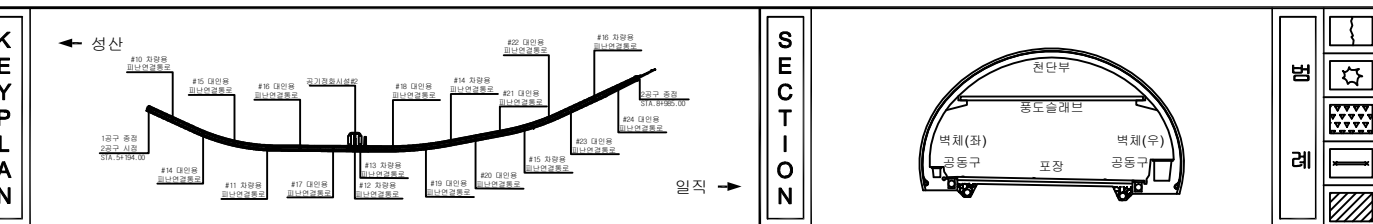
| 번호 | 부재 | 손상내용 | 손상현황 | 비 고 |
|---|---|---|---|---|
| 1 | 측벽부 | 균열(폭0.1mm) | 0.1 0.6 - 0.60 m 3 1.80 | 22'상 보수 |
| 3 | 측벽부 | 균열(폭0.1mm) | 0.1 2.0 - 2.00 m 1 2.00 | 22'상 보수 |
| 4 | 측벽부 | 망상균열 | - 2.0 2.0 4.00 m 1 4.00 | 22'상 보수 |
| 5 | 측벽부 | 망상균열 | - 3.0 0.6 1.80 m 1 1.80 | 22'상 보수 |
| 6 | 측벽부 | 망상균열 | - 2.0 2.5 5.00 m 1 5.00 | 22'상 보수 |
| 7 | 측벽부 | 균열(폭0.2mm) | 0.2 2.2 - 2.20 m 1 2.20 | 22'상 보수 |
| 8 | 측벽부 | 균열(폭0.1mm) | 0.1 0.6 - 0.60 m 5 3.00 | 22'상 보수 |
| 9 | 측벽부 | 망상균열 | - 2.0 1.5 3.00 m 1 3.00 | 22'상 보수 |
| 10 | 측벽부 | 균열(폭0.1mm) | 0.1 0.4 - 0.40 m 2 0.80 | 22'상 보수 |
| 11 | 측벽부 | 균열(폭0.1mm) | 0.1 0.8 - 0.80 m 4 3.20 | 22'상 보수 |
| 12 | 공통구 | 공통구 균열(폭0.3mm) | 0.3 1.0 - 1.00 m 1 1.00 | 23'하 보수 |
| 13 | 공통구 | 공통구 균열(폭0.1mm) | 0.1 0.6 - 0.60 m 1 0.60 | |
| 14 | 공통구 | 공통구 균열(폭0.1mm) | 0.1 0.6 - 0.60 m 1 0.60 | |
| 15 | 천단부 | 재균열(폭0.5mm) | 0.5 10.0 - 10.00 m 1 10.00 | 23'하 보수 |
| 16 | 천단부 | 재균열(폭0.5mm) | 0.5 10.0 - 10.00 m 1 10.00 | 23'하 보수 |
| 17 | 측벽부 | 균열(폭0.2mm) | 0.2 1.5 - 1.50 m 1 1.50 | 23'하 보수 |
| 18 | 천단부 | 재균열(폭0.5mm) | 0.5 10.0 - 10.00 m 1 10.00 | 23'하 보수 |
| 19 | 천단부 | 균열(폭0.5mm) | 0.5 10.0 - 10.00 m 1 10.00 | 23'하 보수 |
| 20 | 천단부 | 균열(폭0.3mm) | 0.3 1.0 - 1.00 m 2 2.00 | |
| 21 | 천단부 | 균열(폭0.5mm) | 0.5 5.0 - 5.00 m 1 5.00 | |
| 22 | 천단부 | 균열(폭0.5mm) | 0.5 10.0 - 10.00 m 1 10.00 | |

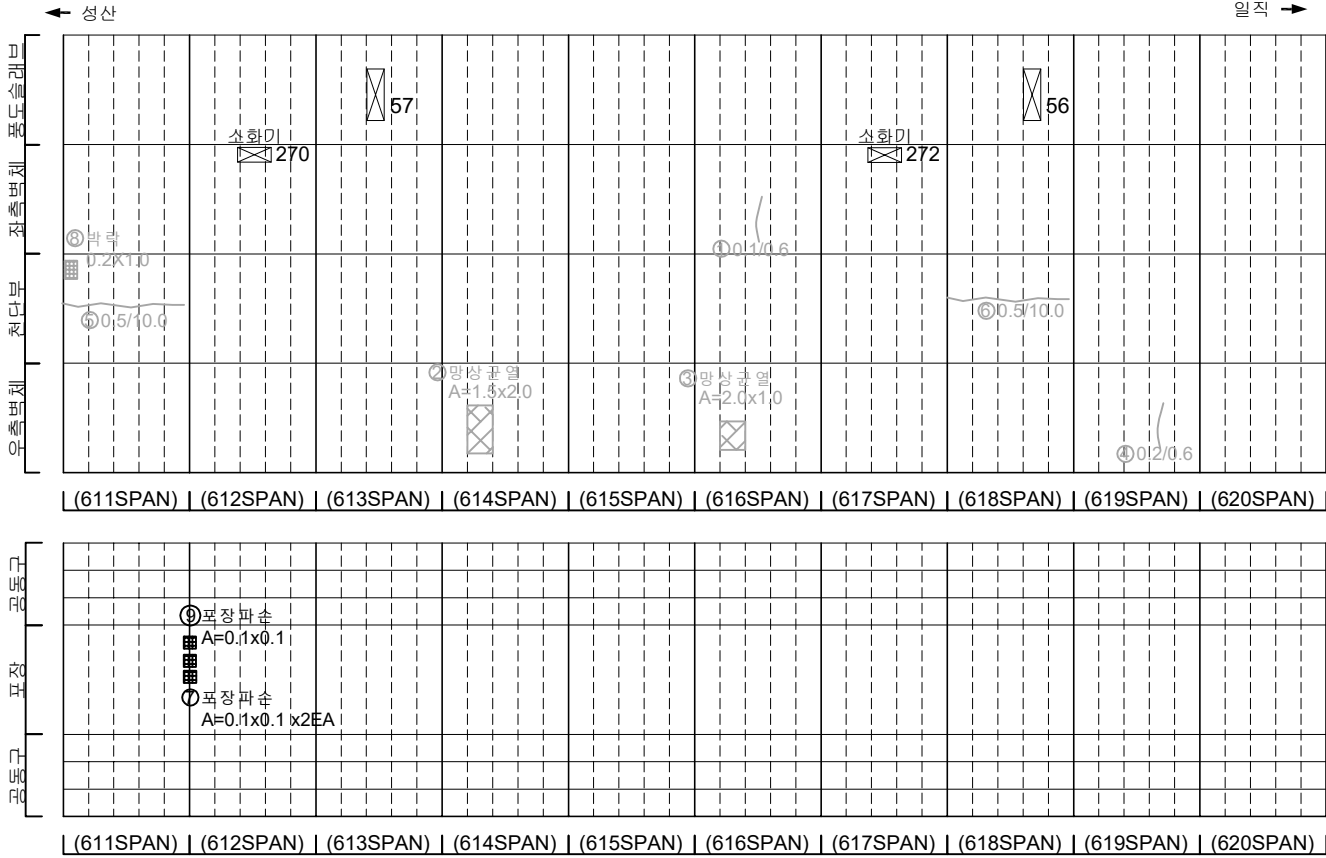
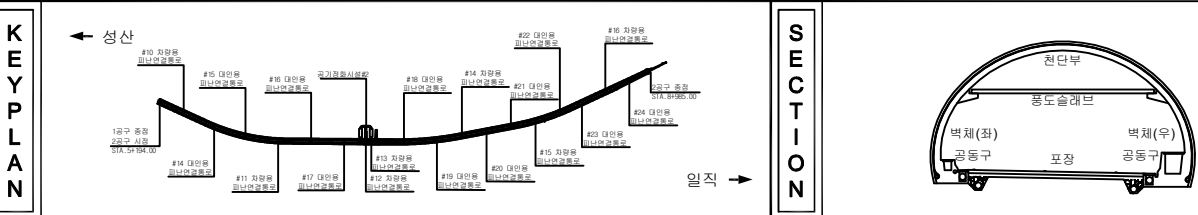
| 번호 | 발생<br>년도 | 부재 | 손상내용 | 손상현황 | 비 고 |
|---|---|---|---|---|---|
| 1 | 21하 | 측벽부 | 균열(폭0.1mm) | 0.1 0.6 - 0.60 m 1 0.60 22'상 보수 | |

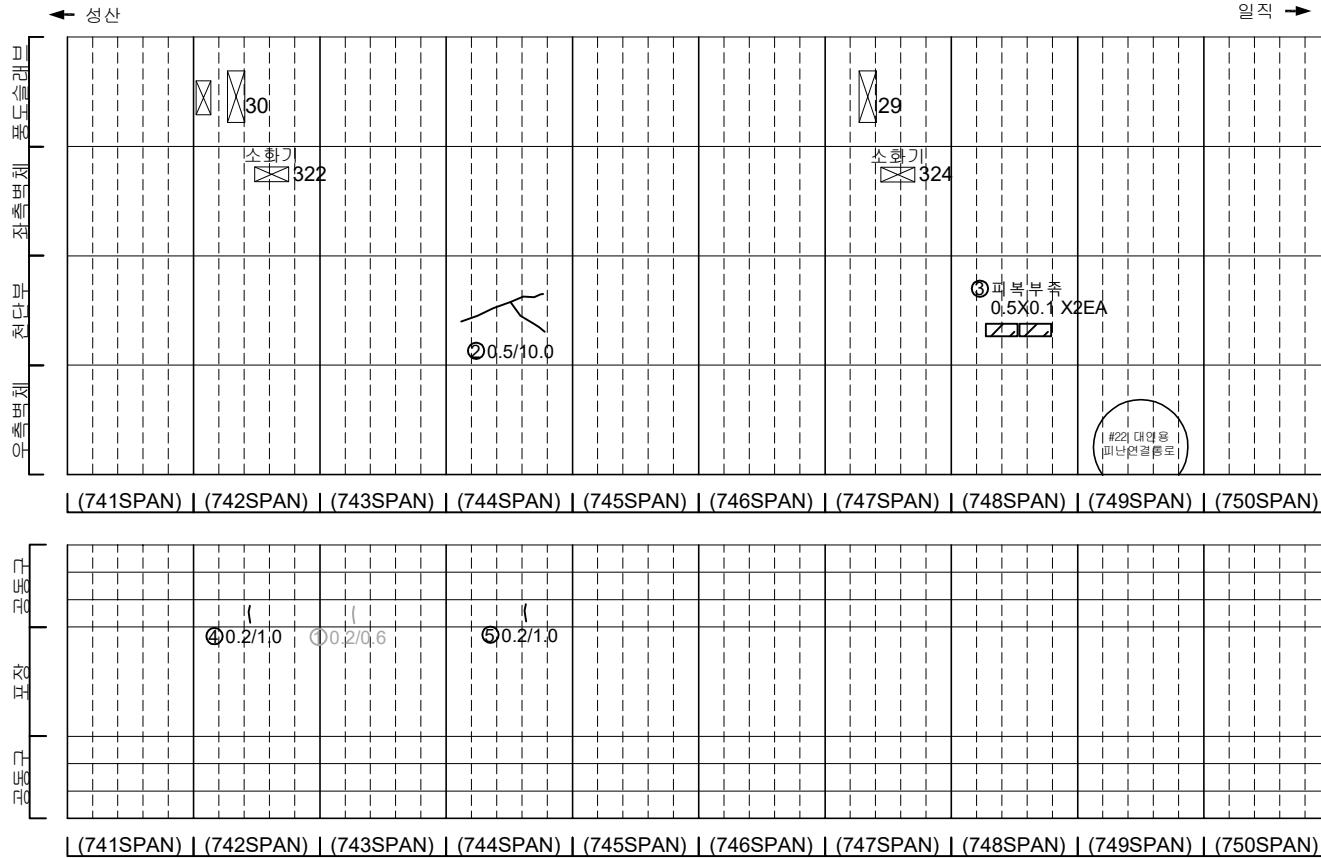
| 번호 | 발생<br>년도 | 부재 | 손상내용 | 손상현황 | | | | | | | 비 고 |
|---|---|---|---|---|---|---|---|---|---|---|---|
| 1 | 21하 | 측벽부 | 양상균열 | - | 1.0 | 1.5 | 1.50 | m | 1 | 1.50 | 22'상 보수 |
| 2 | 21하 | 측벽부 | 균열(폭0.2mm) | 0.2 | 0.8 | - | 0.80 | m | 1 | 0.80 | 22'상 보수 |
| 3 | 21하 | 측벽부 | 균열(폭0.2mm) | 0.2 | 2.0 | - | 2.00 | m | 4 | 2.00 | 22'상 보수 |
| 4 | 21하 | 공동구 | 공동구 균열(폭0.2mm) | 0.2 | 0.4 | - | 0.40 | m | 1 | 0.40 | 23'하 보수 |
| 5 | 22상 | 천단부 | 균열(폭0.5mm) | 0.5 | 10.0 | - | 10.00 | m | 1 | 10.00 | 23'하 보수 |
| 6 | 22상 | 천단부 | 균열(폭0.5mm) | 0.5 | 10.0 | - | 10.00 | m | 1 | 10.00 | 23'하 보수 |
| 7 | 23하 | 천단부 | 균열(폭0.5mm) | 0.5 | 10.0 | - | 10.00 | m | 1 | 10.00 | |
| 8 | 23하 | 천단부 | 균열(폭0.5mm) | 0.5 | 10.0 | - | 10.00 | m | 1 | 10.00 | |
| 9 | 23하 | 천단부 | 균열(폭0.5mm) | 0.5 | 10.0 | - | 10.00 | m | 1 | 10.00 | |
| 10 | 23하 | 천단부 | 균열(폭0.5mm) | 0.5 | 10.0 | - | 10.00 | m | 1 | 10.00 | |
| 11 | 23하 | 공동구 | 공동구 균열(폭0.2mm) | 0.2 | 1.0 | - | 1.00 | m | 1 | 1.00 | |
| 12 | 24상 | 측벽부 | 균열(폭0.3mm) | 0.3 | 2.0 | - | 2.00 | m | 1 | 2.00 | |

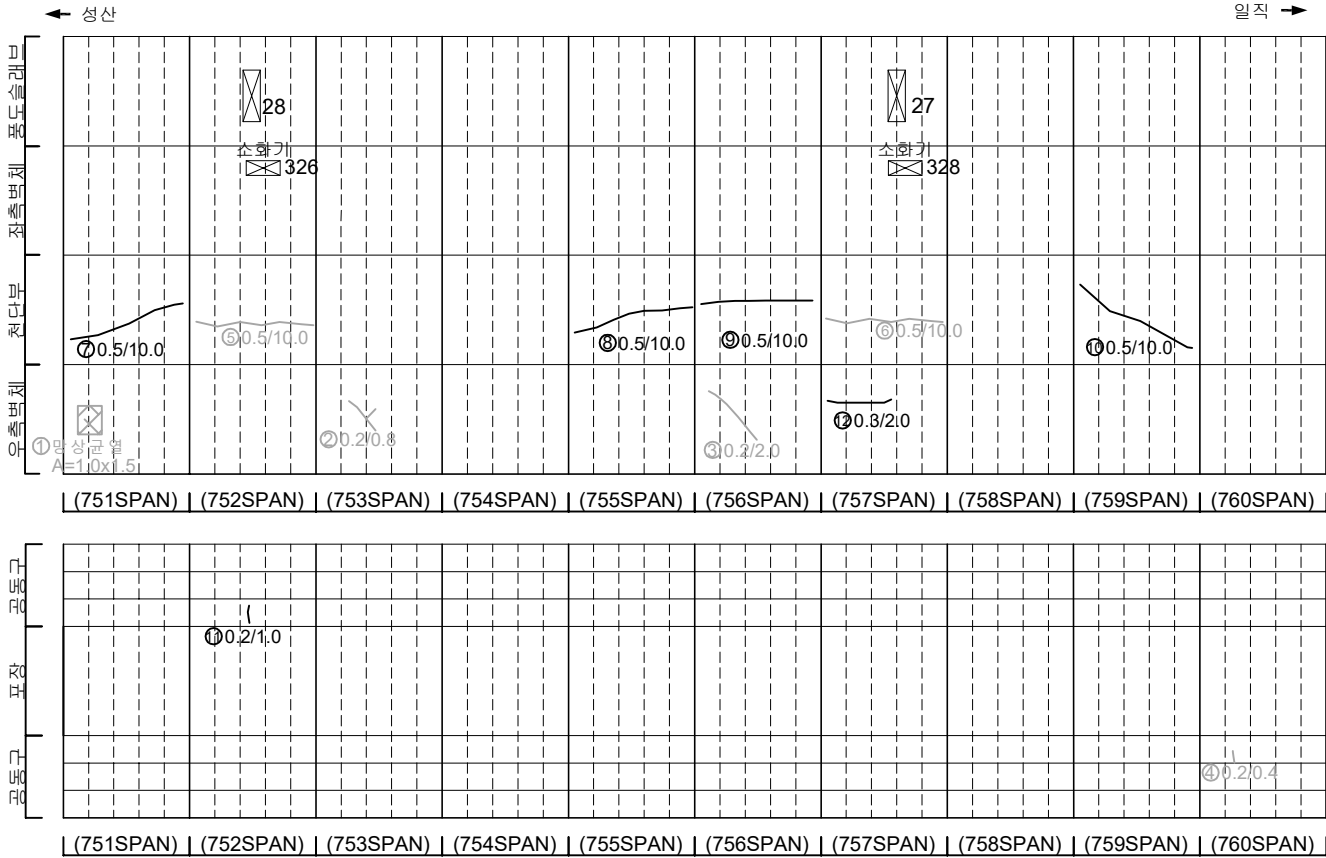
| 번호 | 발생<br>년도 | 부재 | 손상내용 | 손상현황 | | | | | | | 비 고 |
|---|---|---|---|---|---|---|---|---|---|---|---|
| 1 | 21하 | 측벽부 | 균열(폭0.2mm) | 0.2 | 0.6 | - | 0.00 | m | 1 | 0.60 | 22'상 보수 |
| 2 | 22상 | 천단부 | 균열(폭0.5mm) | 0.5 | 10.0 | - | 10.00 | m | 1 | 10.00 | 23'하 보수 |
| 3 | 22상 | 천단부 | 균열(폭0.5mm) | 0.5 | 10.0 | - | 10.00 | m | 1 | 10.00 | 23'하 보수 |
| 4 | 22상 | 천단부 | 균열(폭0.5mm) | 0.5 | 10.0 | - | 10.00 | m | 1 | 10.00 | 23'하 보수 |
| 5 | 23하 | 천단부 | 누수(물어짐) | - | - | - | 1.00 | EA | 1 | 1.00 | |
| 6 | 23하 | 천단부 | 균열(폭0.5mm) | 0.5 | 7.0 | - | 7.00 | m | 1 | 7.00 | |
| 7 | 23하 | 천단부 | 균열(폭0.5mm) | 0.5 | 10.0 | - | 10.00 | m | 1 | 10.00 | |

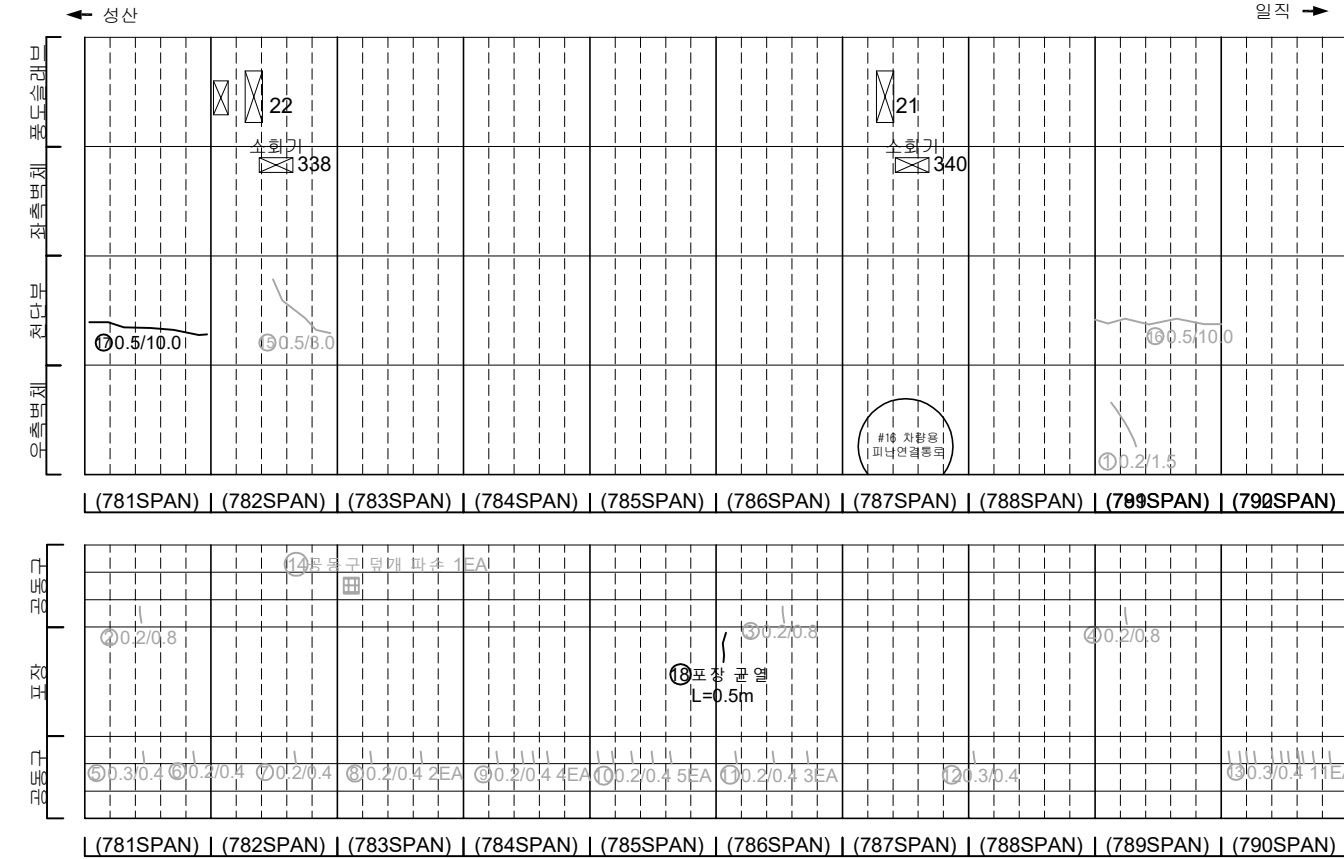
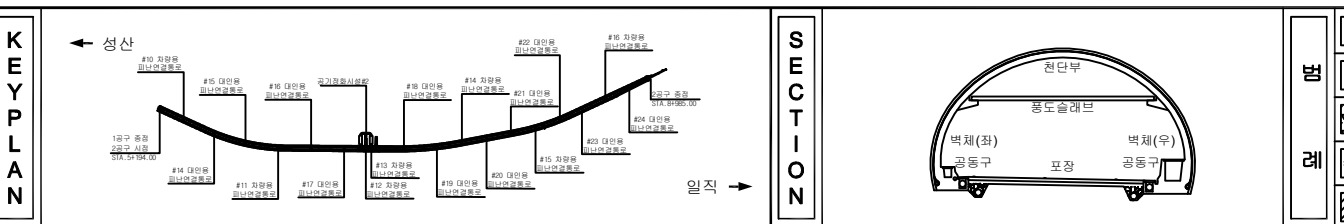
| 번호 | 발생<br>년도 | 부재 | 손상내용 | 손상현황 | | | | | | | 비 고 |
|---|---|---|---|---|---|---|---|---|---|---|---|
| 1 | 21하 | 측벽부 | 양상균열 | - | 2.0 | 1.0 | 2.00 | m | 1 | 2.00 | 22'상 보수 |
| 2 | 21하 | 측벽부 | 균열(폭0.2mm) | 0.2 | 0.8 | - | 0.80 | m | 2 | 1.60 | 22'상 보수 |
| 3 | 21하 | 측벽부 | 균열(폭0.2mm) | 0.2 | 2.0 | - | 2.00 | m | 1 | 2.00 | 22'상 보수 |
| 4 | 21하 | 공동구 | 공동구 균열(폭0.2mm) | 0.2 | 0.8 | - | 0.80 | m | 1 | 0.80 | 23'하 보수 |
| 5 | 21하 | 공동구 | 공동구 균열(폭0.2mm) | 0.2 | 0.4 | - | 0.40 | m | 3 | 1.20 | 23'하 보수 |
| 6 | 21하 | 공동구 | 공동구 균열(폭0.2mm) | 0.2 | 0.4 | - | 0.40 | m | 2 | 0.80 | 23'하 보수 |
| 7 | 21하 | 공동구 | 공동구 균열(폭0.2mm) | 0.2 | 0.4 | - | 0.40 | m | 2 | 0.80 | 23'하 보수 |
| 8 | 21하 | 공동구 | 공동구 균열(폭0.2mm) | 0.2 | 0.4 | - | 0.40 | m | 3 | 1.20 | 23'하 보수 |
| 9 | 21하 | 공동구 | 공동구 균열(폭0.2mm) | 0.2 | 0.4 | - | 0.40 | m | 2 | 0.80 | 23'하 보수 |
| 10 | 21하 | 공동구 | 공동구 균열(폭0.2mm) | 0.2 | 0.4 | - | 0.40 | m | 3 | 1.20 | 23'하 보수 |
| 11 | 21하 | 공동구 | 공동구 균열(폭0.3mm) | 0.3 | 0.4 | - | 0.40 | m | 1 | 0.40 | 23'하 보수 |
| 12 | 22하 | 측벽부 | 누수흔적 | - | 0.2 | 2.0 | 0.40 | m | 1 | 0.40 | |
