서부간선지하도로 정기 , 정밀안전점검 용역

## 외관조사망도

( 서부간선지하도로 (성산방향) )-2공구

서서울도시고속도로(주)

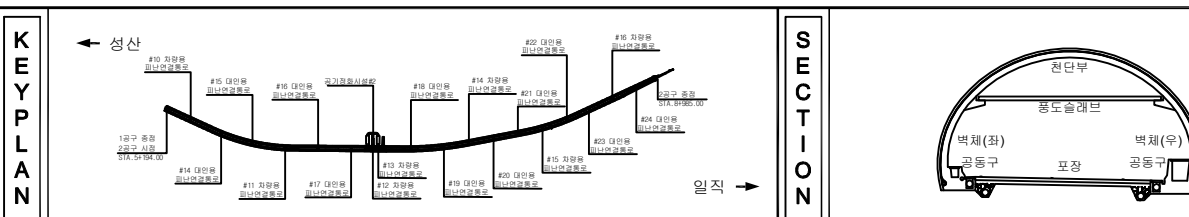
소화전 238~240사이  
포장부 2차선 균열 2개

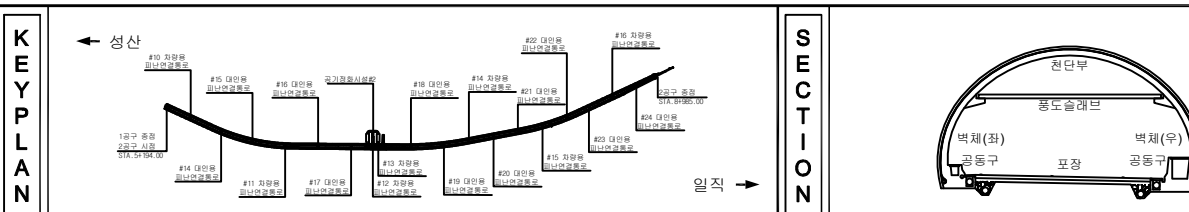
소화전314~316사이  
포장부 신축이음부 파손

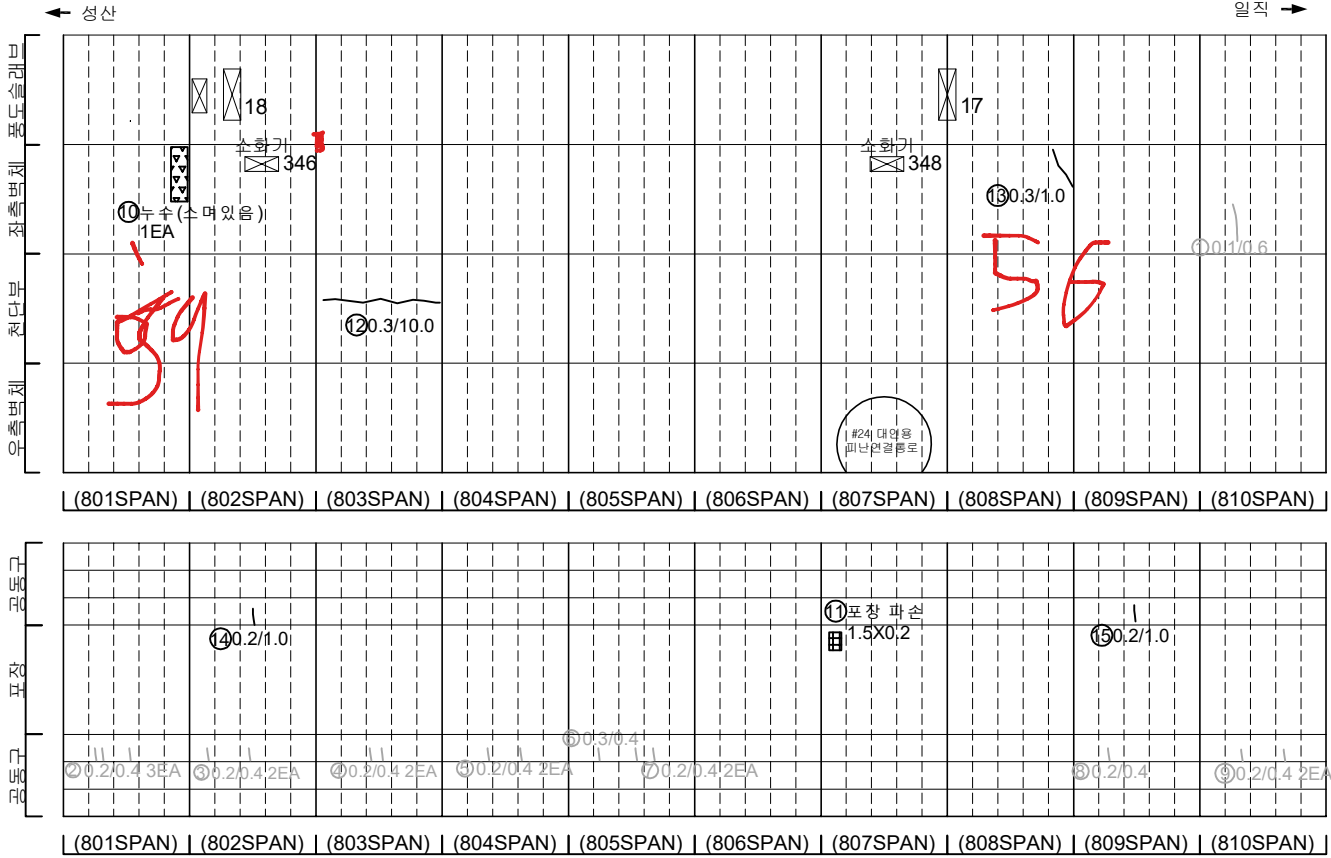
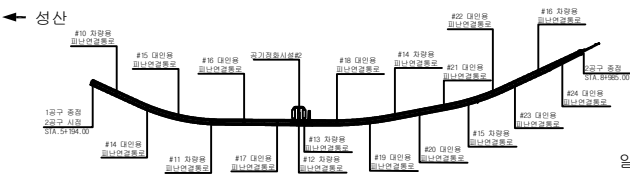
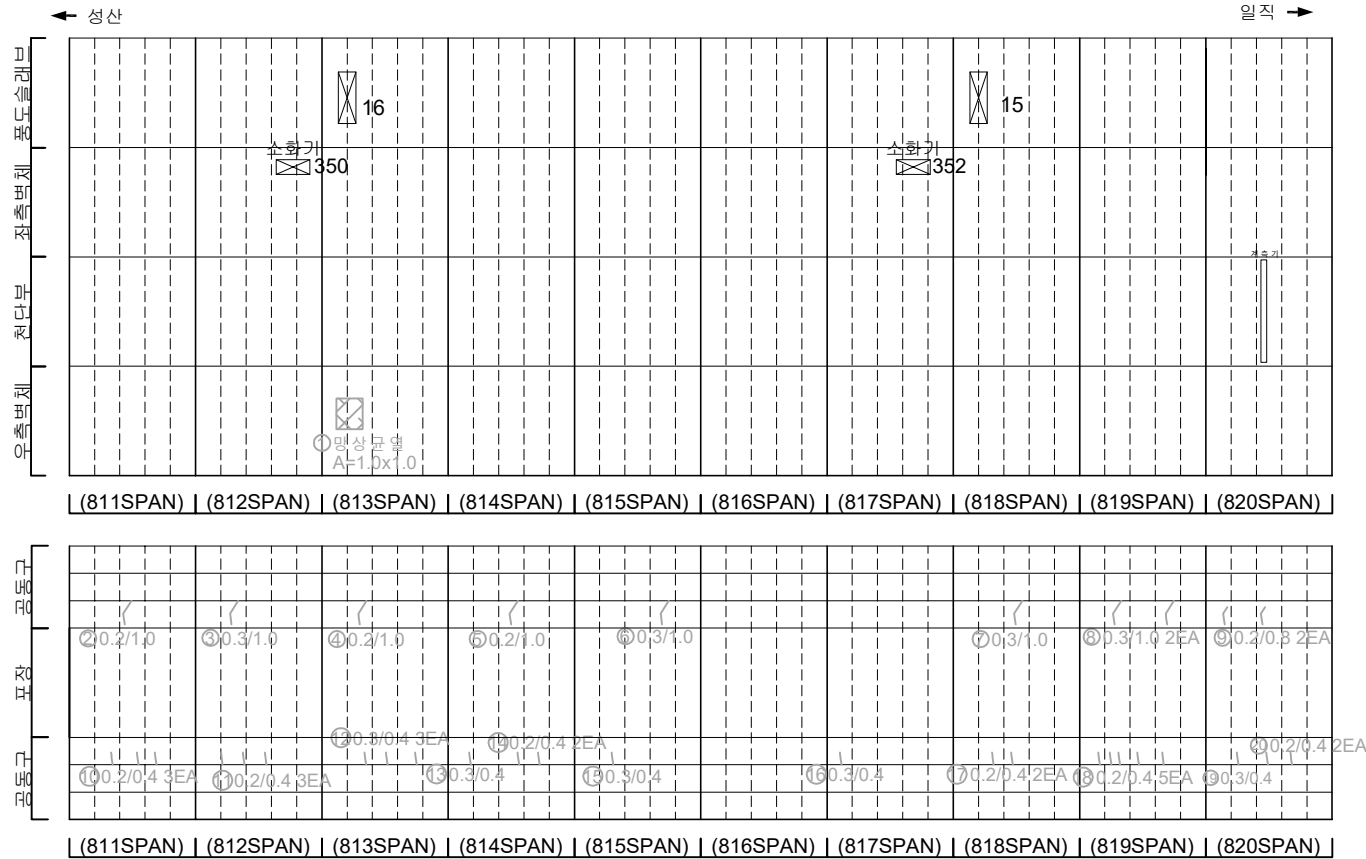
| 도면번호 | 37 |

## 손상물량표

| 번호 | 발생<br>년도 | 부재 | 손상내용 | 손상현황 | | | | | | | 비 고 |
| 1 | 21하 | 광통구 | 광통구 균열(폭0.2mm) | 0.2 | 0.8 | - | 0.80 | ㎡ | 1 | 0.80 | 23'하 보수 |
| 22 | 23하 | 상부슬래브 | 누수(스며있음) | - | - | - | 1.00 | EA | 3 | 3.00 | |
