서부간선지하도로 정기 , 정밀안전점검 용역

## 외관조사망도

( 서부간선지하도로 (성산방향) )-2공구

서서울도시고속도로(주)

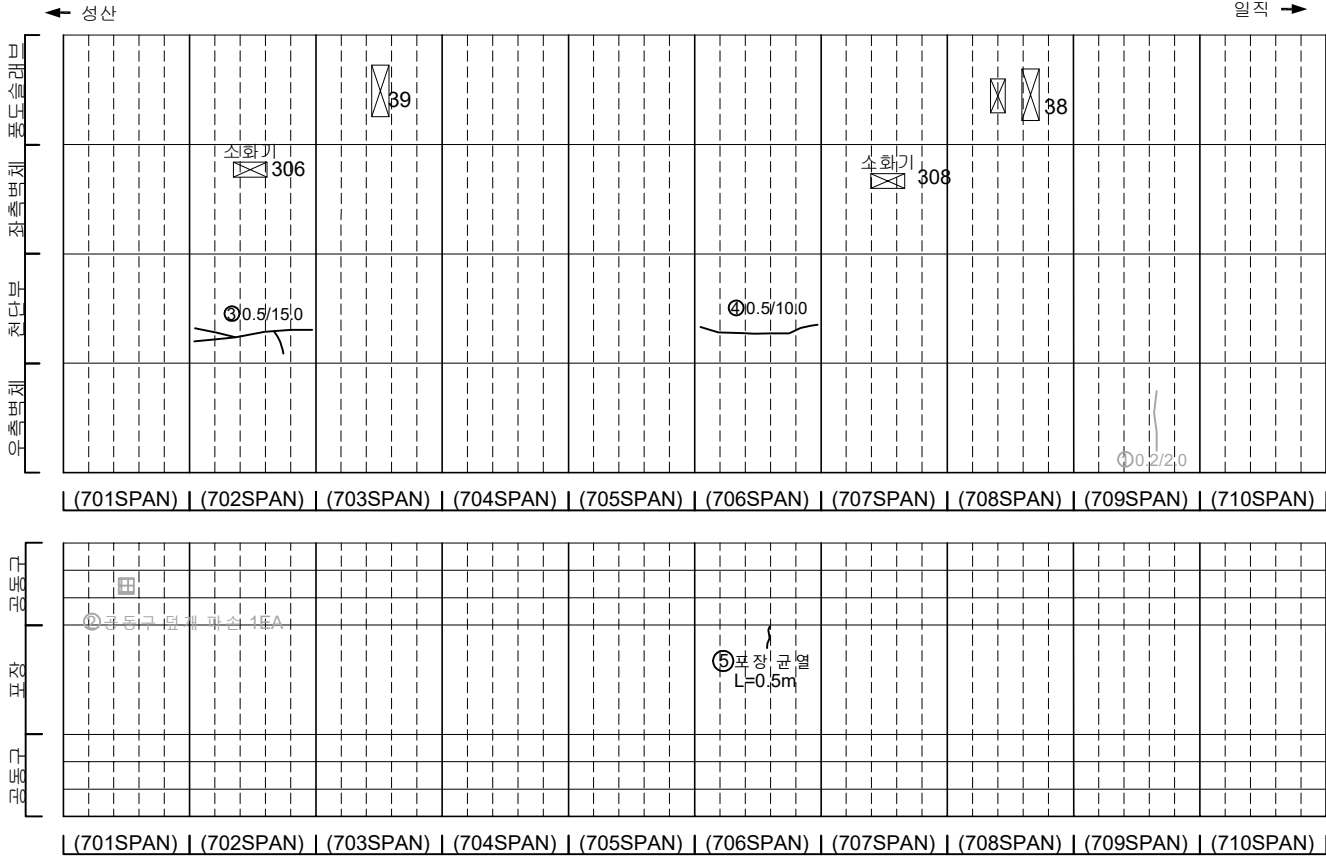
| 도면번호 | 27 |

| 번호 | 발생<br>년도 | 부재 | 손상내용 | 손상현황 | | | | | | | 비 고 |
| 1 | 21하 | 공동구 | 공동구 균열(폭0.2mm) | 0.2 | 0.4 | - | 0.40 | m | 1 | 0.40 | 23'하 보수 |
| 2 | 21하 | 공동구 | 공동구 균열(폭0.1mm) | 0.1 | 0.4 | - | 0.40 | m | 1 | 0.40 | 23'하 보수 |
| 4 | 23상 | 천단부 | 균열 | - | 0.1 | 0.3 | 0.03 | m <sup>2</sup> | 2 | 0.06 | 23'하 보수 |
| 5 | 23하 | 천단부 | 균열(폭0.5mm) | 0.5 | 5.0 | - | 5.00 | m | 1 | 5.00 | |
| 8 | 23하 | 천단부 | 균열(폭0.5mm) | 0.5 | 15.0 | - | 15.00 | m | 1 | 15.00 | |
| 9 | 23하 | 천단부 | 균열(폭0.5mm) | 0.5 | 10.0 | - | 10.00 | m | 1 | 10.00 | |
| 10 | 23하 | 천단부 | 균열(폭0.5mm) | 0.5 | 10.0 | - | 10.00 | m | 2 | 20.00 | |

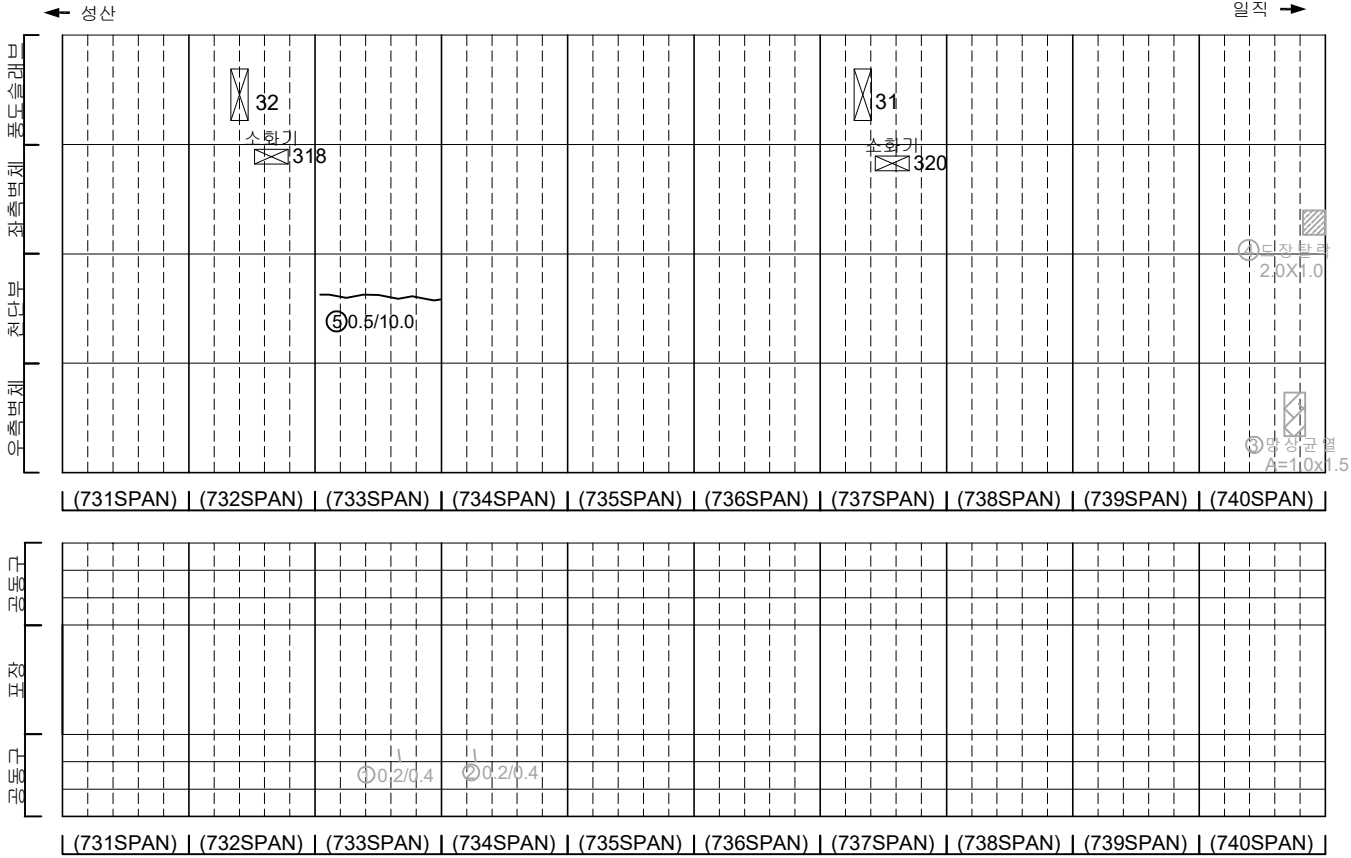
| 도면번호 | 30 |

| 번호 | 발생<br>년도 | 부재 | 손상내용 | 손상현황 | | | | | | | 비 고 |
|---|---|---|---|---|---|---|---|---|---|---|---|
| 1 | 21하 | 공동구 | 공동구 균열(폭0.2mm) | 0.2 | 0.4 | - | 0.40 | m | 1 | 0.40 | 23'하 보수 |
| 2 | 21하 | 공동구 | 공동구 균열(폭0.2mm) | 0.2 | 0.4 | - | 0.40 | m | 1 | 0.40 | 23'하 보수 |
| 3 | 21하 | 측벽부 | 발상균열 | - | 1.0 | 1.5 | 1.50 | m <sup>2</sup> | 1 | 1.50 | 22'상 보수 |
| 5 | 23하 | 천단부 | 균열(폭0.5mm) | 0.5 | 10.0 | - | 10.00 | m | 1 | 10.00 | |

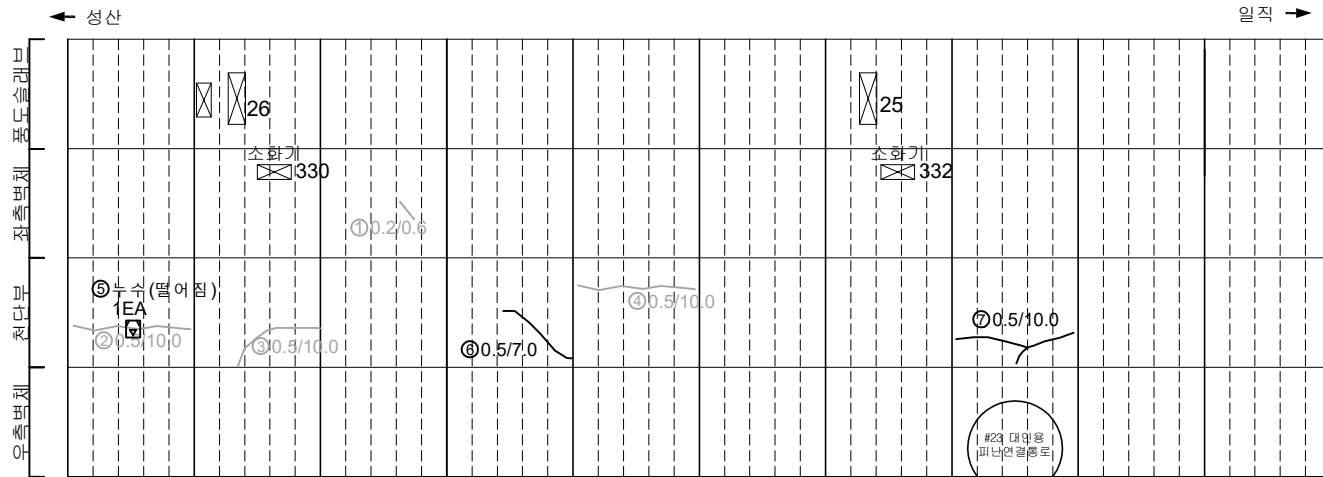
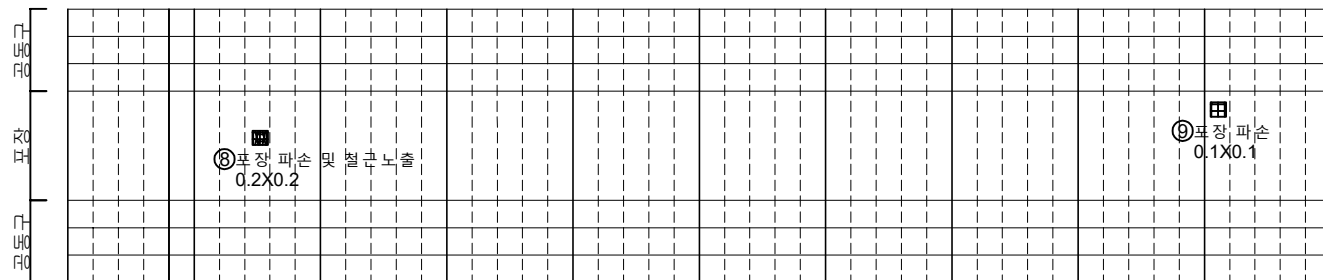
| | 부식 | | 진공, 변형 | | 기 타 | 도 면 번 호<br>33 |

| 번호 | 발생<br>년도 | 부재 | 손상내용 | 손상현황 | | | | | | | 비 고 |
|---|---|---|---|---|---|---|---|---|---|---|---|
| 1 | 21하 | 공동구 | 공동구 균열(폭0.2mm) | 0.2 | 0.8 | - | 0.80 | m | 1 | 0.80 | 23'하 보수 |
| 2 | 21하 | 공동구 | 공동구 균열(폭0.2mm) | 0.2 | 1.0 | - | 1.00 | m | 1 | 1.00 | 23'하 보수 |
| 3 | 21하 | 공동구 | 공동구 균열(폭0.3mm) | 0.3 | 0.4 | - | 0.40 | m | 3 | 1.20 | 23'하 보수 |
| 12 | 22상 | 천단부 | 균열(폭0.5mm) | 0.5 | 10.0 | - | 10.00 | m | 1 | 10.00 | 23'하 보수 |
| 13 | 22상 | 측벽부 | 누수 | - | - | - | 1.00 | m | 1 | 1.00 | 22'하 보수 |
| 15 | 23하 | 천단부 | 균열(폭0.5mm) | 0.5 | 10.0 | - | 10.00 | m | 1 | 10.00 | |
| 16 | 24상 | 측벽부 | 균열(폭0.3mm) | 0.3 | 2.0 | - | 2.00 | m | 1 | 2.00 | |

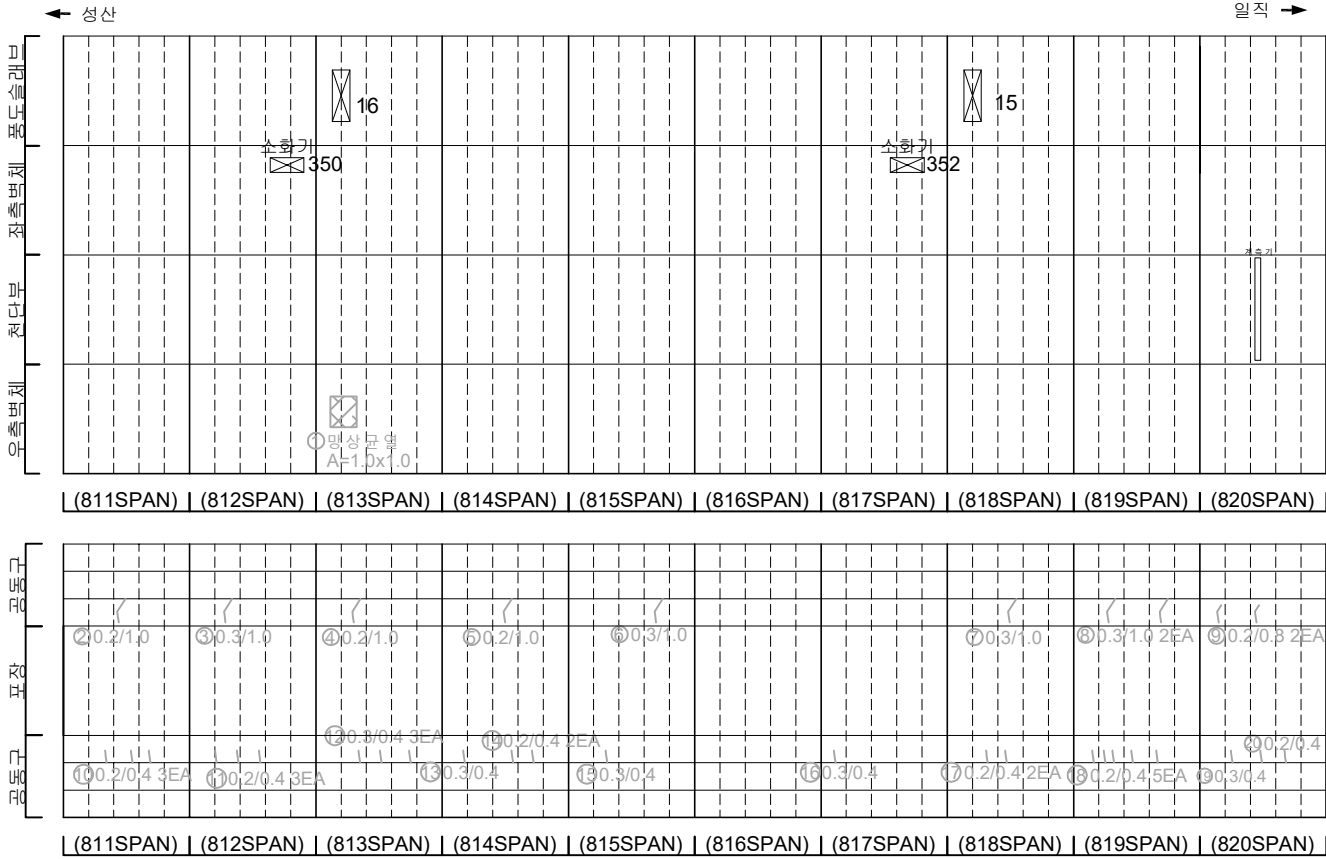
소화전354~356사이  
포장부 신축이음부 파손
