서부간선지하도로 정기,정밀안전점검 용역

## 외관조사망도

( 서부간선지하도로 (일직방향) )-1공구

서서울도시고속도로(주)

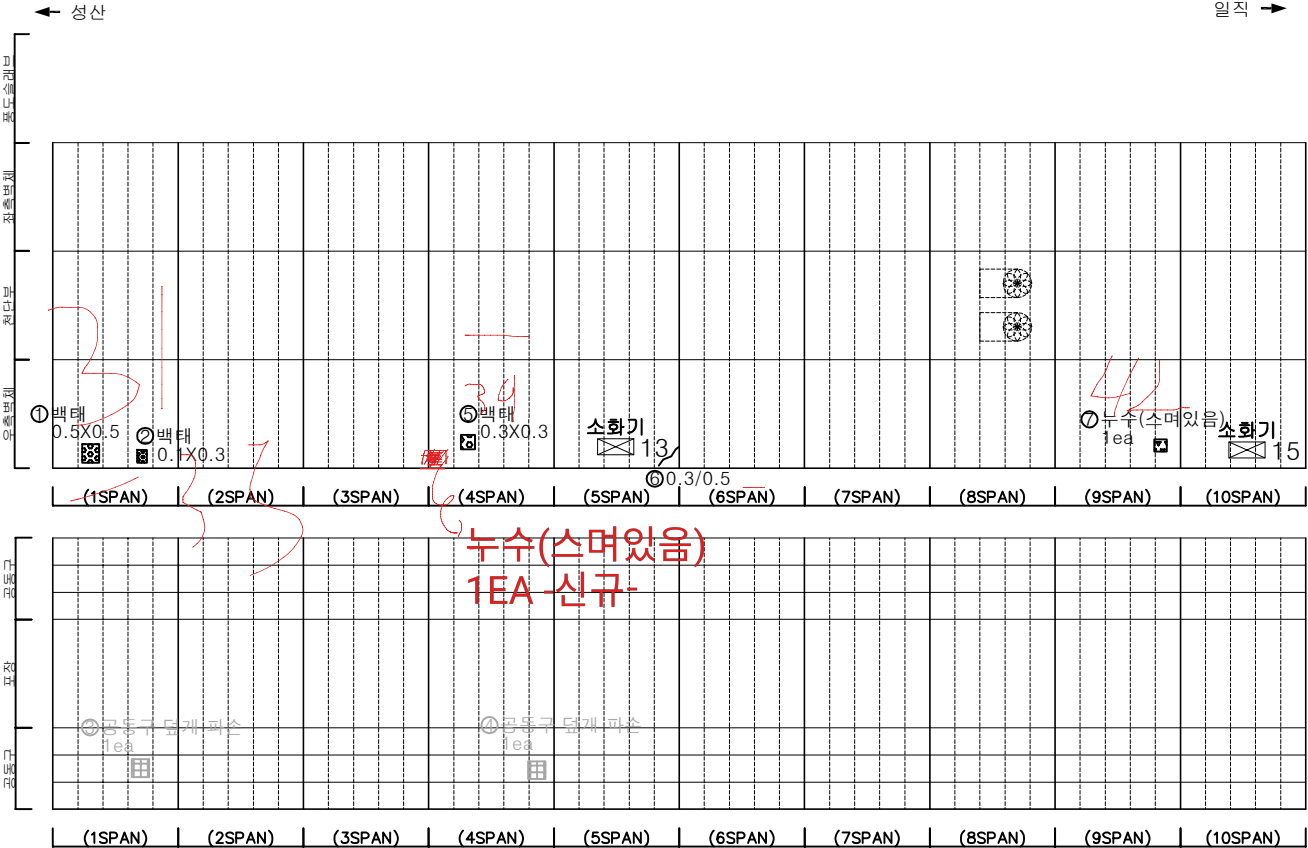
| 번호 | 발생<br>년도 | 부재 | 손상내용 | 손상현황 | | | | | | | 비 고 |
|---|---|---|---|---|---|---|---|---|---|---|---|
| 1 | 22하 | 측벽부 | 벽체 | - | 0.5 | 0.5 | 0.25 | m <sup>2</sup> | 1 | 0.25 | |
| 2 | 22하 | 측벽부 | 벽체 | - | 0.1 | 0.3 | 0.03 | m <sup>2</sup> | 1 | 0.03 | |
| 3 | 22하 | 공동구 | 공동구 덮개 파손 | - | - | - | 1.00 | ea | 1 | 1.00 | 24' 상 보수 |
| 4 | 22하 | 공동구 | 공동구 덮개 파손 | - | - | - | 1.00 | ea | 1 | 1.00 | 24' 상 보수 |
| 5 | 23하 | 측벽부 | 벽체 | - | 0.3 | 0.3 | 0.09 | m <sup>2</sup> | 1 | 0.09 | |
| 6 | 23하 | 측벽부 | 균열(폭0.3mm) | 0.3 | 0.5 | - | 0.50 | m | 1 | 0.50 | |
| 7 | 23하 | 측벽부 | 누수(스며있음) | - | - | - | 1.00 | ea | 1 | 1.00 | |

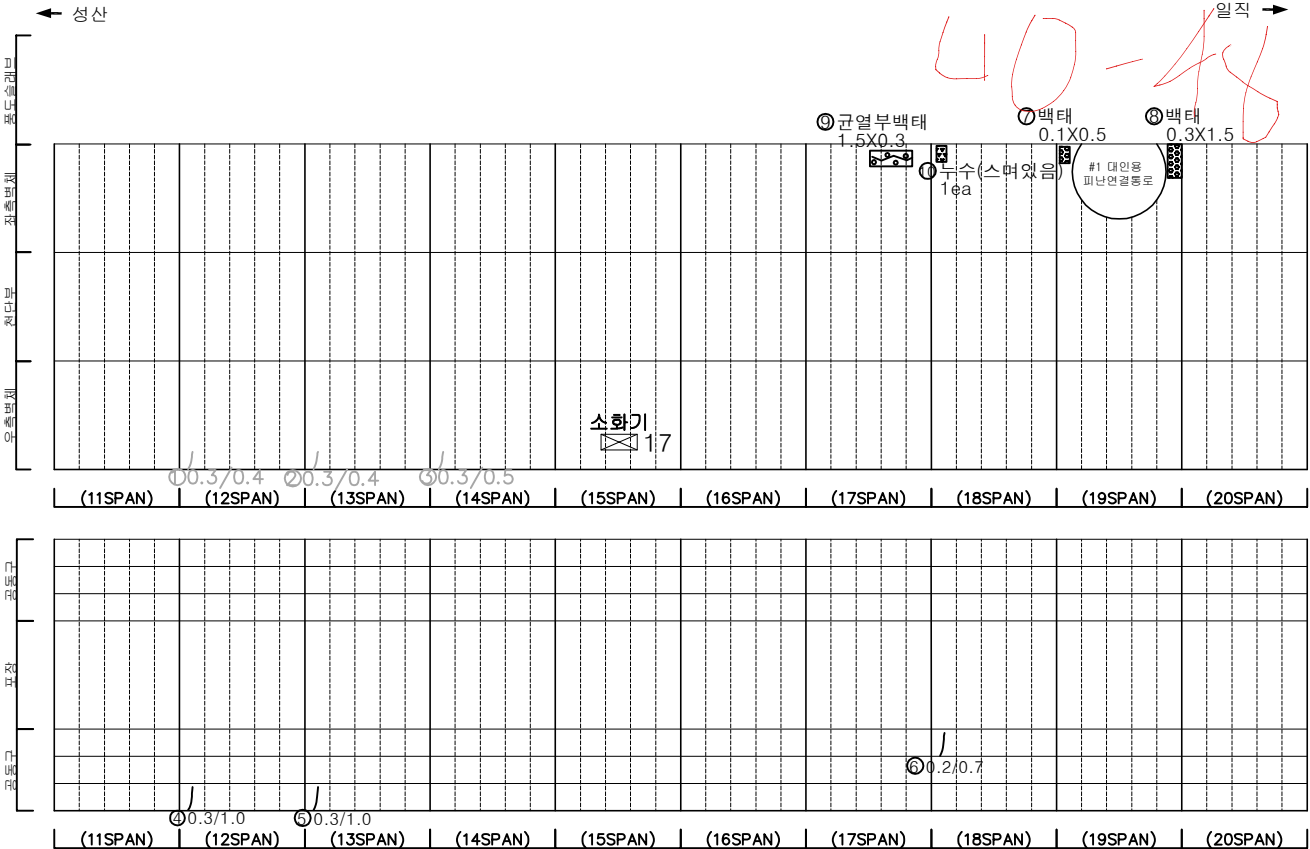
| 번호 | 발생년도 | 부재 | 손상내용 | 손상현황 | | | | | | | 비고 |
|---|---|---|---|---|---|---|---|---|---|---|---|
| 1 | 21하 | 속박부 | 균열(폭0.3mm) | 0.3 | 0.4 | - | 0.40 | m | 1 | 0.40 | 22'상 보수 |
| 2 | 21하 | 속박부 | 균열(폭0.3mm) | 0.3 | 0.4 | - | 0.40 | m | 1 | 0.40 | 22'상 보수 |
| 3 | 21하 | 속박부 | 균열(폭0.3mm) | 0.3 | 0.5 | - | 0.50 | m | 1 | 0.50 | 22'상 보수 |
| 4 | 21하 | 공동구 | 공동구 균열(폭0.3mm) | 0.3 | 1.0 | - | 1.00 | m | 1 | 1.00 | |
| 5 | 21하 | 공동구 | 공동구 균열(폭0.3mm) | 0.3 | 1.0 | - | 1.00 | m | 1 | 1.00 | |
| 6 | 21하 | 공동구 | 공동구 균열(폭0.2mm) | 0.2 | 0.7 | - | 0.70 | m | 1 | 0.70 | |
| 9 | 23하 | 속박부 | 균열부벽대 | - | 1.5 | 0.3 | 0.45 | ㎡ | 1 | 0.45 | |
| 10 | 23하 | 속박부 | 누수(스퍼릿음) | - | - | - | 1.00 | ea | 1 | 1.00 | |

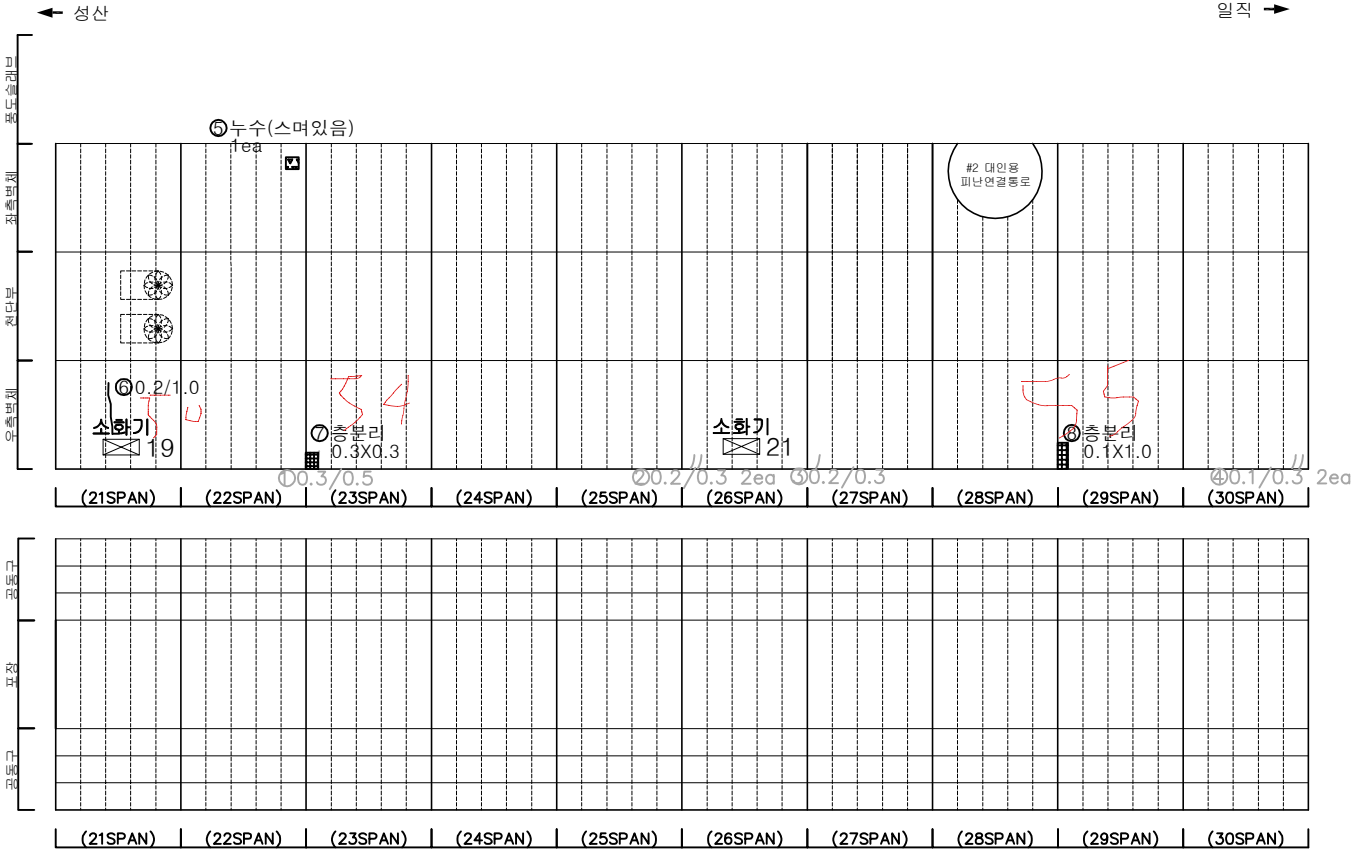
| 번호 | 발생년도 | 부재 | 손상내용 | 손상현황 | | | | | | | 비고 |
|---|---|---|---|---|---|---|---|---|---|---|---|
| 1 | 21하 | 측벽부 | 균열(폭0.3mm) | 0.3 | 0.5 | - | 0.50 | m | 1 | 0.50 | 22'상 보수 |
| 2 | 21하 | 측벽부 | 균열(폭0.2mm) | 0.2 | 0.3 | - | 0.30 | m | 2 | 0.60 | 22'상 보수 |
| 3 | 21하 | 측벽부 | 균열(폭0.2mm) | 0.2 | 0.3 | - | 0.30 | m | 1 | 0.30 | 22'상 보수 |
| 4 | 21하 | 측벽부 | 균열(폭0.1mm) | 0.1 | 0.3 | - | 0.30 | m | 2 | 0.60 | 22'상 보수 |
| 5 | 23하 | 측벽부 | 누수(스며있음) | - | - | - | 1.00 | ea | 1 | 1.00 | |
| 6 | 23하 | 측벽부 | 균열(폭0.2mm) | 0.2 | 1.0 | - | 1.00 | m | 1 | 1.00 | |

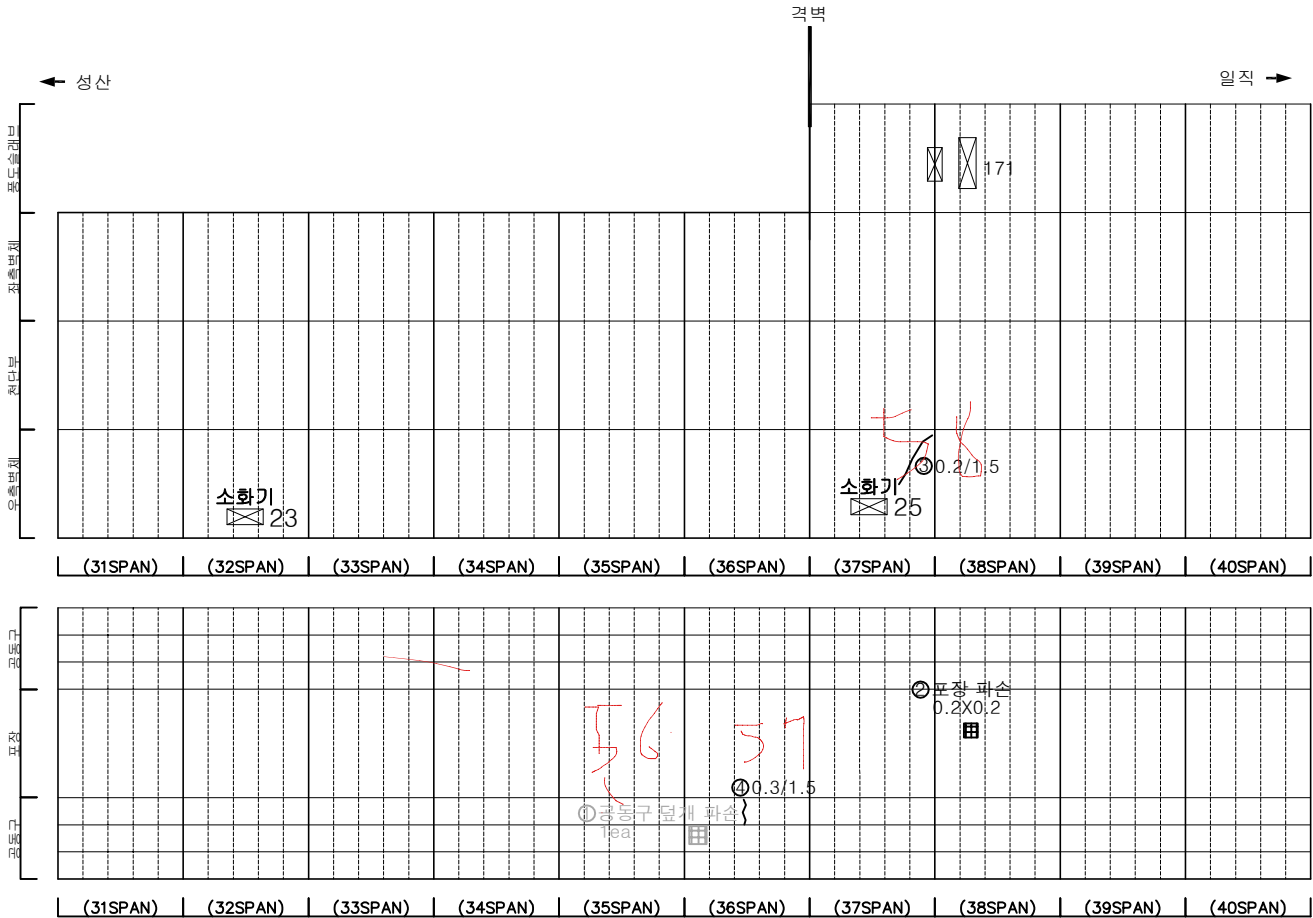
| 번호 | 발생<br>년도 | 부재 | 손상내용 | 손상현황 | | | | | | | 비 고 |
|---|---|---|---|---|---|---|---|---|---|---|---|
| 3 | 23하 | 속박부 | 균열(폭0.2mm) | 0.2 | 1.5 | - | 1.50 | m <sup>2</sup> | 1 | 1.50 | |
| 4 | 23하 | 공동구 | 공동구 균열(폭0.3mm) | 0.3 | 1.5 | - | 1.50 | m | 1 | 1.50 | |

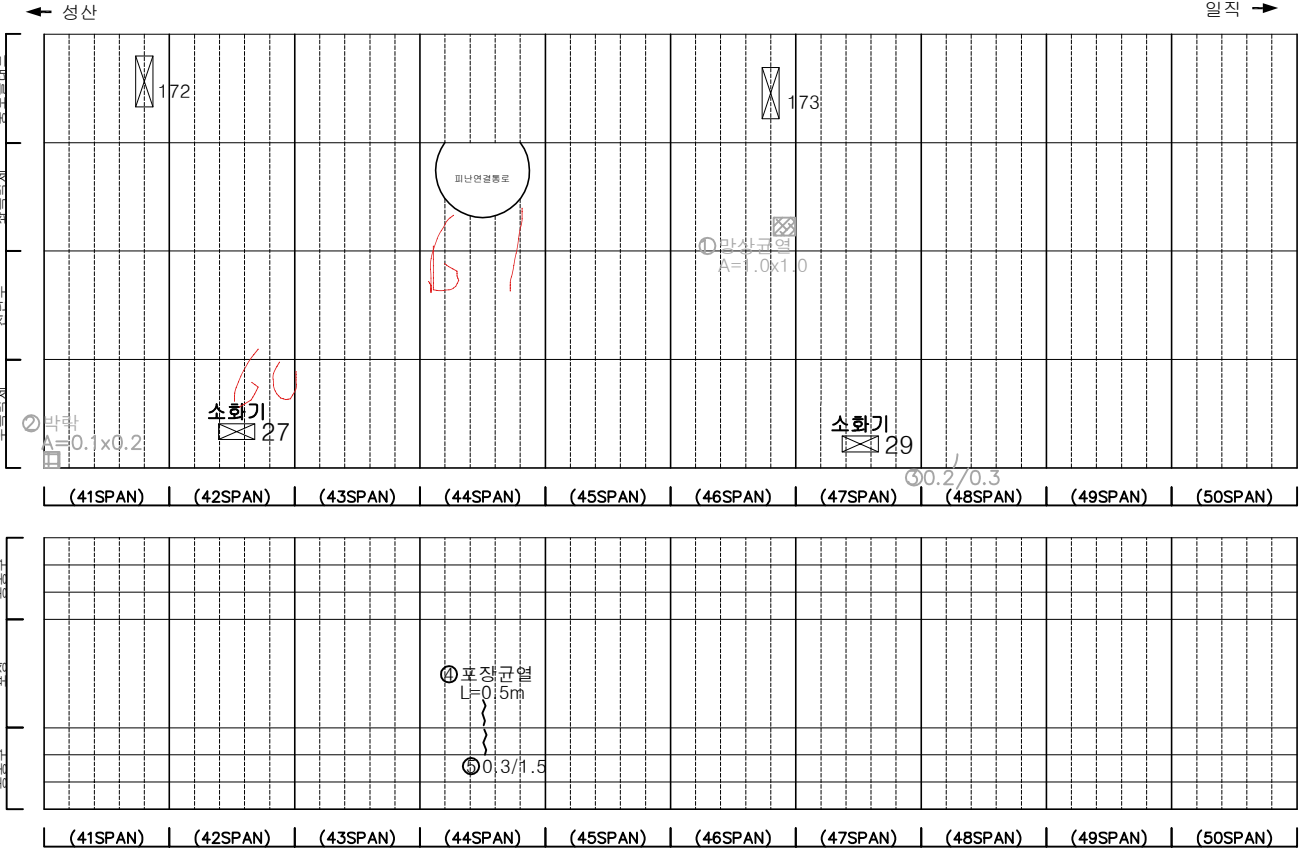
| 번호 | 발생<br>년도 | 부재 | 손상내용 | 손상현황 | | | | | | | 비 고 |
|---|---|---|---|---|---|---|---|---|---|---|---|
| 1 | 21하 | 측벽부 | 망상균열 | - | 1.0 | 1.0 | 1.00 | m <sup>2</sup> | 1 | 1.00 | 22'상 보수 |
| 3 | 21하 | 측벽부 | 균열(폭0.2mm) | 0.2 | 0.3 | - | 0.30 | m | 1 | 0.30 | 22'상 보수 |
| 4 | 23하 | 포장부 | 포장 균열 | - | 0.5 | - | 0.50 | m | 1 | 0.50 | |
| 5 | 23하 | 공동구 | 공동구 균열(폭0.3mm) | 0.3 | 1.5 | - | 1.50 | m | 1 | 1.50 | |

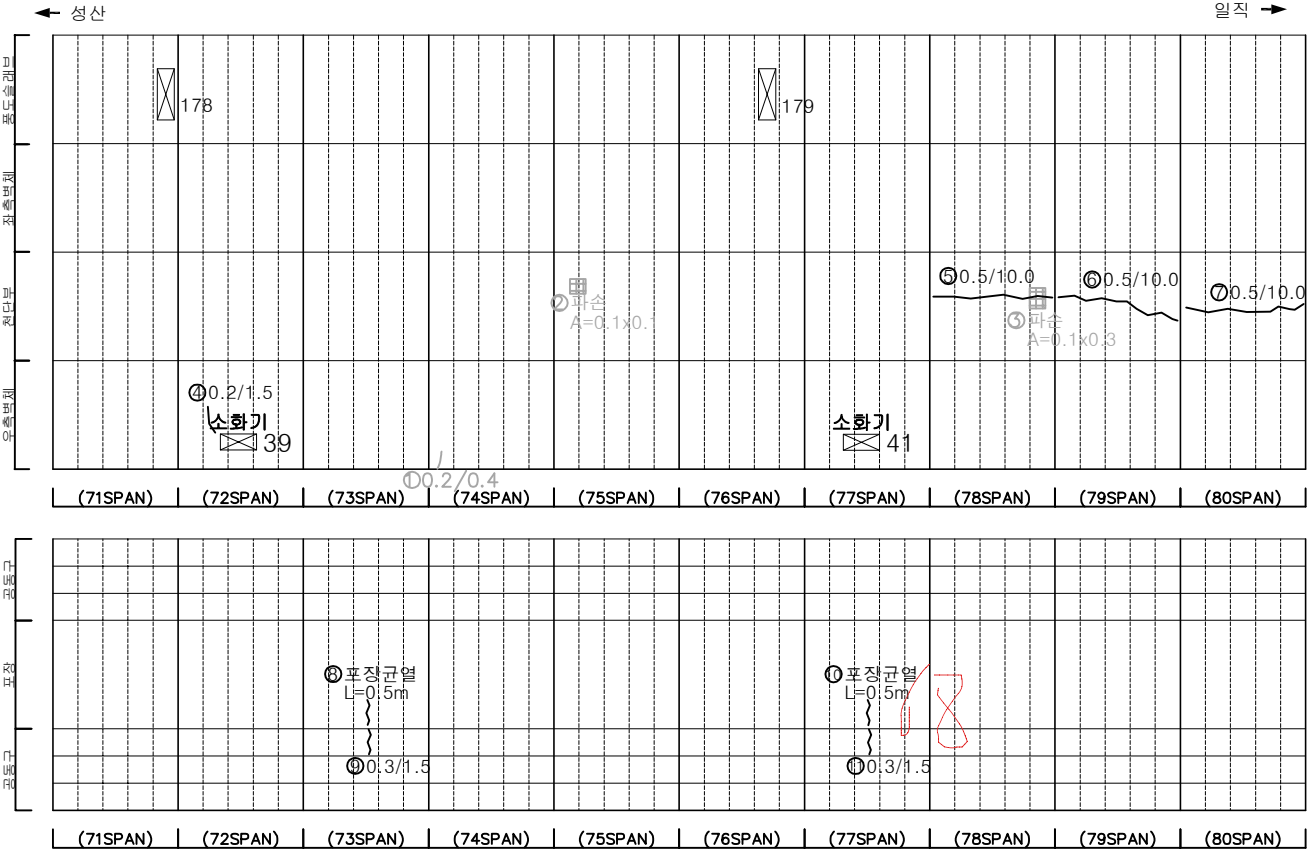
| 번호 | 발생<br>년도 | 부재 | 손상내용 | 손상현황 | | | | | | | 비 고 |
|---|---|---|---|---|---|---|---|---|---|---|---|
| 1 | 21하 | 측벽부 | 균열(폭0.2mm) | 0.2 | 0.4 | - | 0.40 | m | 1 | 0.40 | 22'상 보수 |
| 4 | 23하 | 측벽부 | 균열(폭0.2mm) | 0.2 | 1.5 | - | 1.50 | m | 1 | 1.50 | |
| 5 | 23하 | 천단부 | 균열(폭0.5mm) | 0.5 | 10.0 | - | 10.00 | m | 1 | 10.00 | |
| 6 | 23하 | 천단부 | 균열(폭0.5mm) | 0.5 | 10.0 | - | 10.00 | m | 1 | 10.00 | |
| 7 | 23하 | 천단부 | 균열(폭0.5mm) | 0.5 | 10.0 | - | 10.00 | m | 1 | 10.00 | |
| 8 | 23하 | 모장부 | 모장 균열 | - | 0.5 | - | 0.50 | m | 1 | 0.50 | |
| 9 | 23하 | 공동구 | 공동구 균열(폭0.3mm) | 0.3 | 1.5 | - | 1.50 | m | 1 | 1.50 | |
| 10 | 23하 | 모장부 | 모장 균열 | - | 0.5 | - | 0.50 | m | 1 | 0.50 | |
| 11 | 23하 | 공동구 | 공동구 균열(폭0.3mm) | 0.3 | 1.5 | - | 1.50 | m | 1 | 1.50 | |

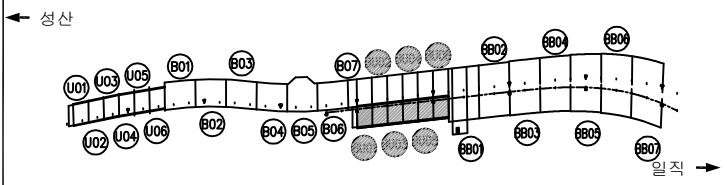
| 번호 | 발생년도 | 부재 | 손상내용 | 손상현황 | | | | | | | 비고 |
|---|---|---|---|---|---|---|---|---|---|---|---|
| 1 | 21하 | 공동구 | 균열(폭0.3mm) | 0.3 | 1.0 | - | 1.00 | ㎡ | 3 | 3.00 | |
| 2 | 21하 | 측벽부 | 균열(폭0.3mm) | 0.3 | 1.0 | - | 1.00 | ㎡ | 1 | 1.00 | |
| 3 | 21하 | 측벽부 | 균열(폭0.3mm) | 0.3 | 1.0 | - | 1.00 | ㎡ | 2 | 2.00 | |
| 4 | 21하 | 측벽부 | 균열(폭0.2mm) | 0.2 | 1.0 | - | 1.00 | ㎡ | 4 | 4.00 | |
| 5 | 21하 | 측벽부 | 균열(폭0.3mm) | 0.3 | 2.5 | - | 2.50 | ㎡ | 1 | 2.50 | |
| 6 | 21하 | 측벽부 | 균열(폭0.3mm) | 0.3 | 1.0 | - | 1.00 | ㎡ | 1 | 1.00 | |
| 7 | 21하 | 측벽부 | 균열(폭0.3mm) | 0.3 | 1.0 | - | 2.00 | ㎡ | 2 | 2.00 | |
| 8 | 21하 | 상부슬래브 | 균열(폭0.2~0.3mm) | 0.2~0.3 | 2.0 | - | 2.00 | ㎡ | 50 | 100.00 | |
| 9 | 21하 | 상부슬래브 | 균열(폭0.2~0.3mm) | 0.2~0.3 | 3.0 | - | 3.00 | ㎡ | 30 | 90.00 | |
| 10 | 21하 | 상부슬래브 | 균열(폭0.2~0.3mm) | 0.2~0.3 | 3.0 | - | 3.00 | ㎡ | 10 | 30.00 | |
