서부간선지하도로 정기,정밀안전점검 용역

## 외관조사망도

( 서부간선지하도로 (일직방향) )-1공구

서서울도시고속도로(주)

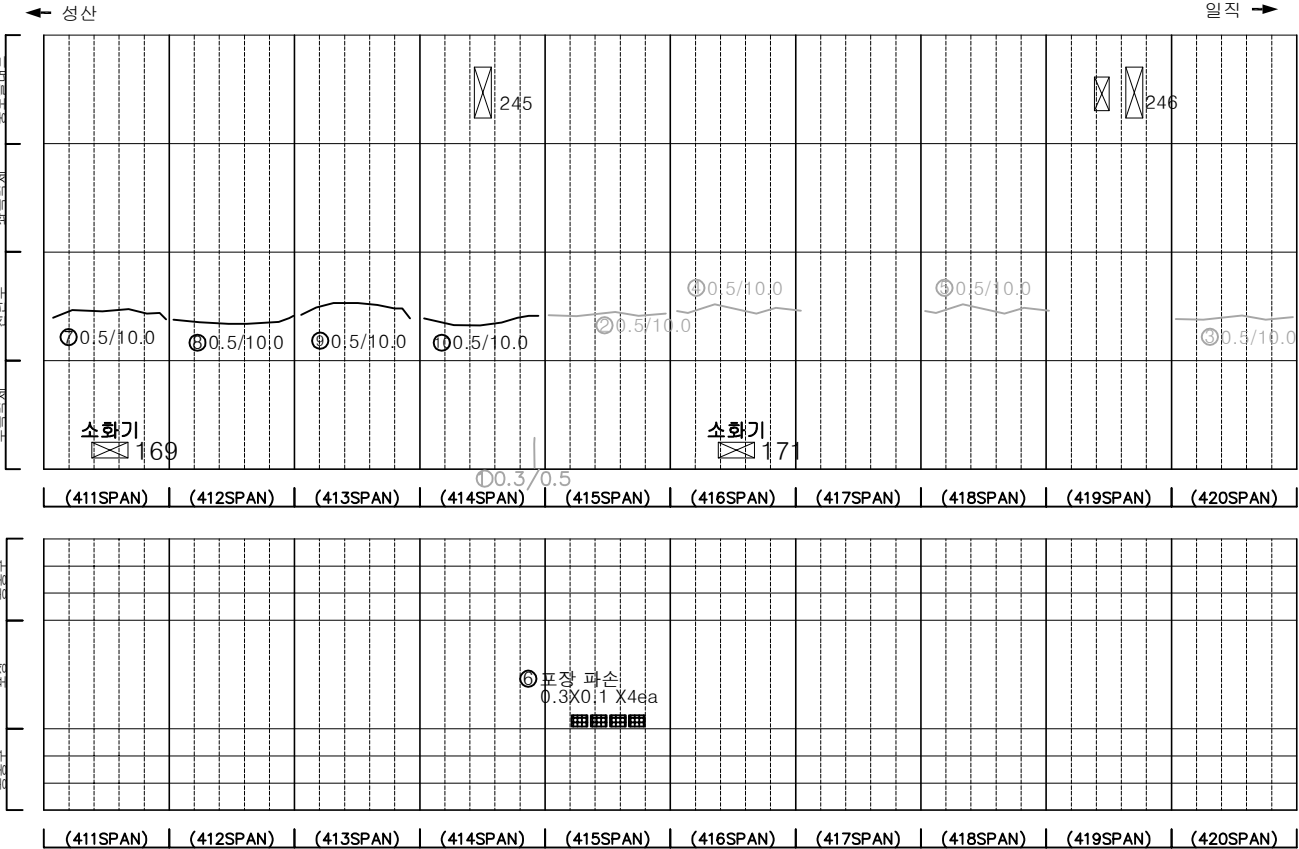
| 번호 | 발생<br>년도 | 부재 | 손상내용 | 손상현황 | | | | | | | 비 고 |
|---|---|---|---|---|---|---|---|---|---|---|---|
| 1 | 21하 | 측벽부 | 균열(폭0.2mm) | 0.2 | 0.8 | - | 0.80 | m | 3 | 2.40 | |
| 2 | 23상 | 천단부 | 균열(폭0.5mm) | 0.5 | 10.0 | - | 10.00 | m | 1 | 10.00 | 23'하 보수 |

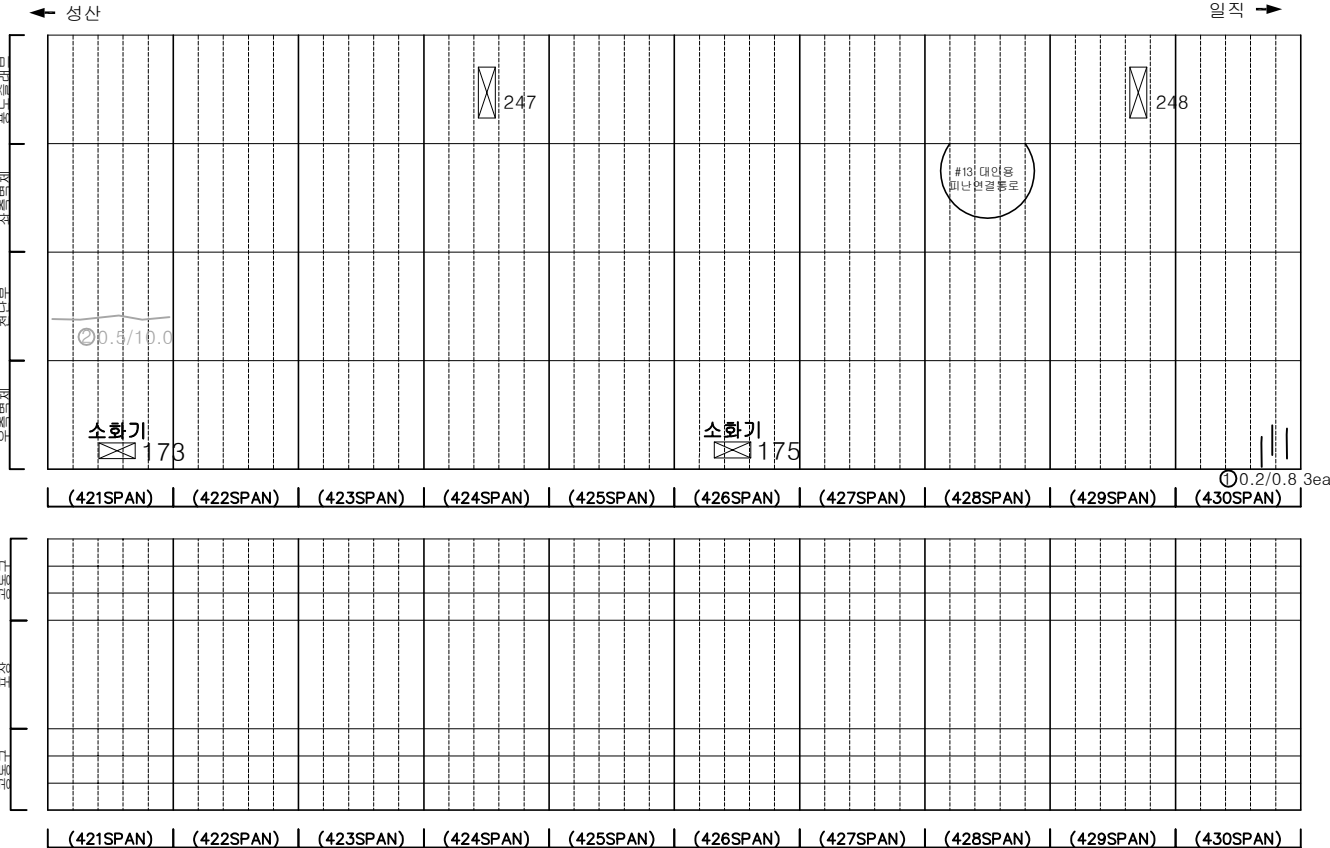
| 번호 | 발생<br>년도 | 부재 | 손상내용 | 손상현황 | | | | | | | 비 고 |
|---|---|---|---|---|---|---|---|---|---|---|---|
| 1 | 21하 | 측벽부 | 균열(폭0.2mm) | 0.2 | 1.5 | - | 1.50 | m | 1 | 1.50 | 22'상 보수 |
| 2 | 23상 | 측벽부 | 균열(폭0.3mm) | 0.3 | 2.0 | - | 2.00 | m | 2 | 4.00 | 23'하 보수 |
| 4 | 23하 | 천단부 | 균열(폭0.5mm) | 0.5 | 6.0 | - | 6.00 | m | 1 | 6.00 | |
| 5 | 23하 | 천단부 | 균열(폭0.5mm) | 0.5 | 5.0 | - | 5.00 | m | 1 | 5.00 | |
| 6 | 23하 | 측벽부 | 균열(폭0.3mm) | 0.3 | 1.5 | - | 1.50 | m | 1 | 1.50 | |
| 7 | 23하 | 천단부 | 균열(폭0.5mm) | 0.5 | 10.0 | - | 10.00 | m | 1 | 10.00 | |

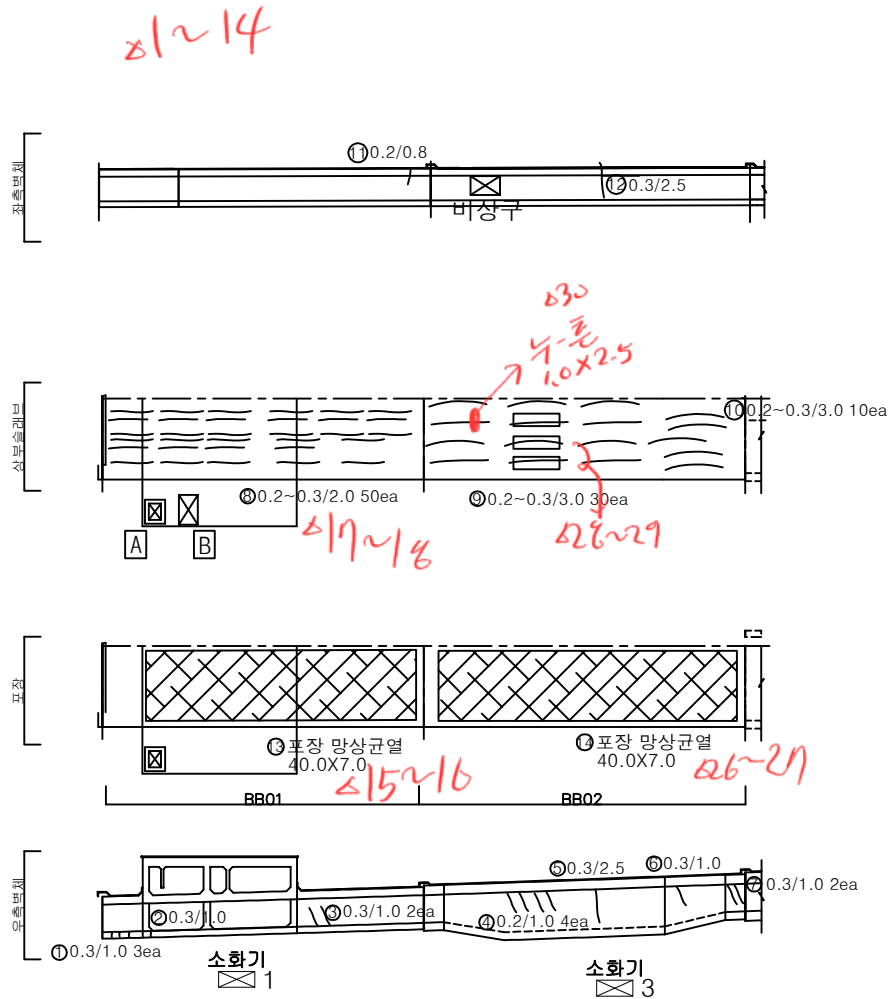
| 번호 | 발생<br>년도 | 부재 | 손상내용 | 손상현황 | | | | | | | 비 고 |
|---|---|---|---|---|---|---|---|---|---|---|---|
| 1 | 21하 | 측벽부 | 균열(폭0.2mm) | 0.2 | 1.0 | - | 1.00 | m | 1 | 1.00 | |
| 2 | 21하 | 측벽부 | 균열(폭0.2mm) | 0.2 | 0.8 | - | 0.80 | m | 2 | 1.60 | |
| 3 | 21하 | 상부슬래브 | 균열(폭0.2~0.3mm) | 0.2~0.3 | 3.0 | - | 3.00 | m | 10 | 30.00 | |
| 4 | 21하 | 상부슬래브 | 균열(폭0.3mm) | 0.3 | 5.0 | - | 5.00 | m | 1 | 5.00 | |
| 5 | 21하 | 상부슬래브 | 균열(폭0.2mm) | 0.2 | 2.0 | - | 2.00 | m | 4 | 8.00 | |
| 6 | 21하 | 상부슬래브 | 균열(폭0.2mm) | 0.2 | 2.0 | - | 2.00 | m | 1 | 2.00 | |
| 7 | 21하 | 상부슬래브 | 균열(폭0.3mm) | 0.3 | 4.8 | - | 4.80 | m | 1 | 4.80 | |
| 8 | 21하 | 공동구 | 균열(폭0.2mm) | 0.2 | 1.0 | - | 1.00 | m | 11 | 11.00 | |
