서부간선지하도로 정기,정밀안전점검 용역

## 외관조사망도

( 서부간선지하도로 (일직방향) )-1공구

(주)명성엔지니어링

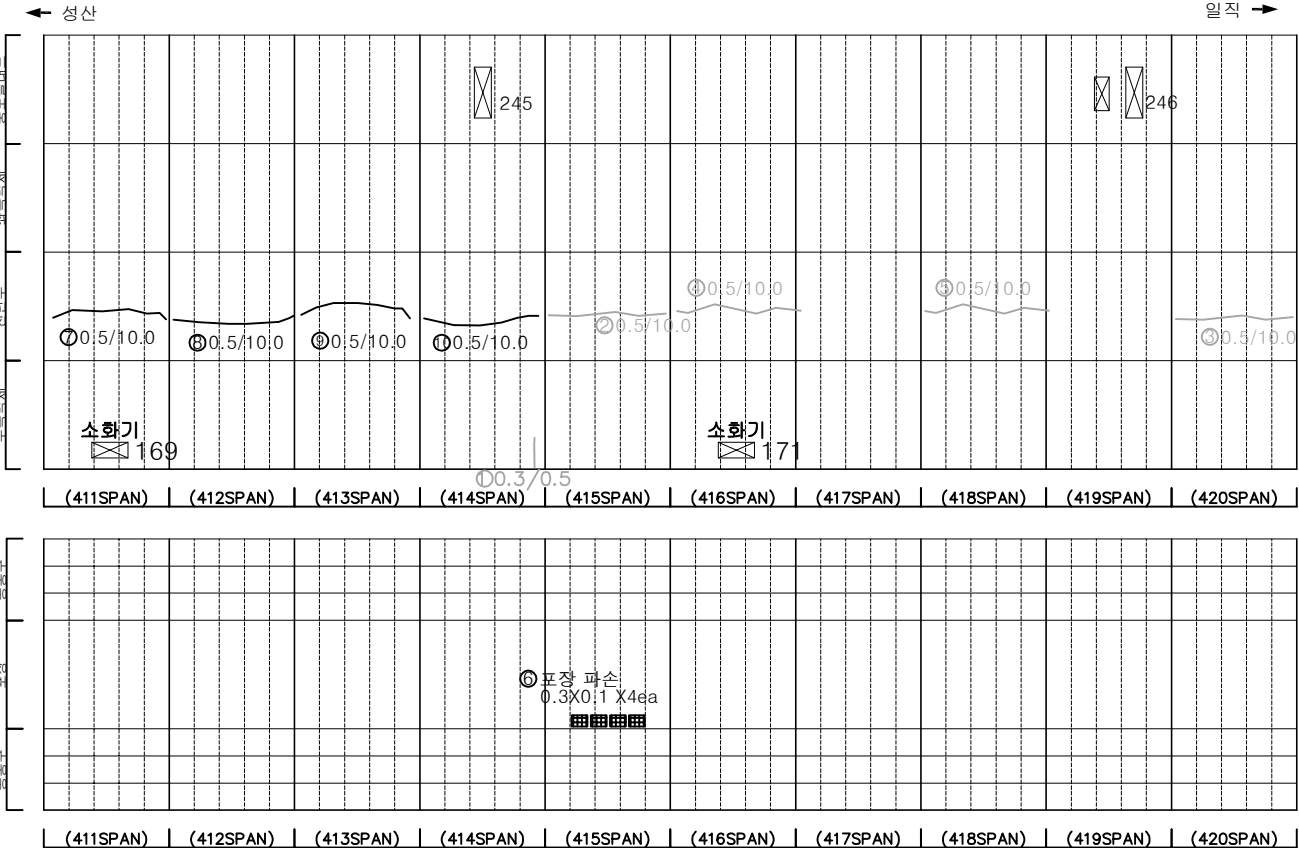
| 번호 | 발생<br>년도 | 부재 | 손상내용 | 손상현황 | | | | | | | 비 고 |
|---|---|---|---|---|---|---|---|---|---|---|---|
| 1 | 21하 | 측벽부 | 균열(폭0.3mm) | 0.3 | 0.5 | - | 0.50 | m | 1 | 0.50 | 22'하 보수 |
| 2 | 22상 | 천단부 | 균열(폭0.5mm) | 0.5 | 10.0 | - | 10.00 | m | 1 | 10.00 | 23'하 보수 |
| 3 | 22상 | 천단부 | 균열(폭0.5mm) | 0.5 | 10.0 | - | 10.00 | m | 1 | 10.00 | 23'하 보수 |
| 4 | 23상 | 천단부 | 균열(폭0.5mm) | 0.5 | 10.0 | - | 10.00 | m | 1 | 10.00 | 23'하 보수 |
| 5 | 23상 | 천단부 | 균열(폭0.5mm) | 0.5 | 10.0 | - | 10.00 | m | 1 | 10.00 | 23'하 보수 |
| 7 | 23하 | 천단부 | 균열(폭0.5mm) | 0.5 | 1.0 | - | 1.00 | m | 1 | 1.00 | |
| 8 | 23하 | 천단부 | 균열(폭0.5mm) | 0.5 | 1.0 | - | 1.00 | m | 1 | 1.00 | |
| 9 | 23하 | 천단부 | 균열(폭0.5mm) | 0.5 | 1.0 | - | 1.00 | m | 1 | 1.00 | |
| 10 | 23하 | 천단부 | 균열(폭0.5mm) | 0.5 | 1.0 | - | 1.00 | m | 1 | 1.00 | |

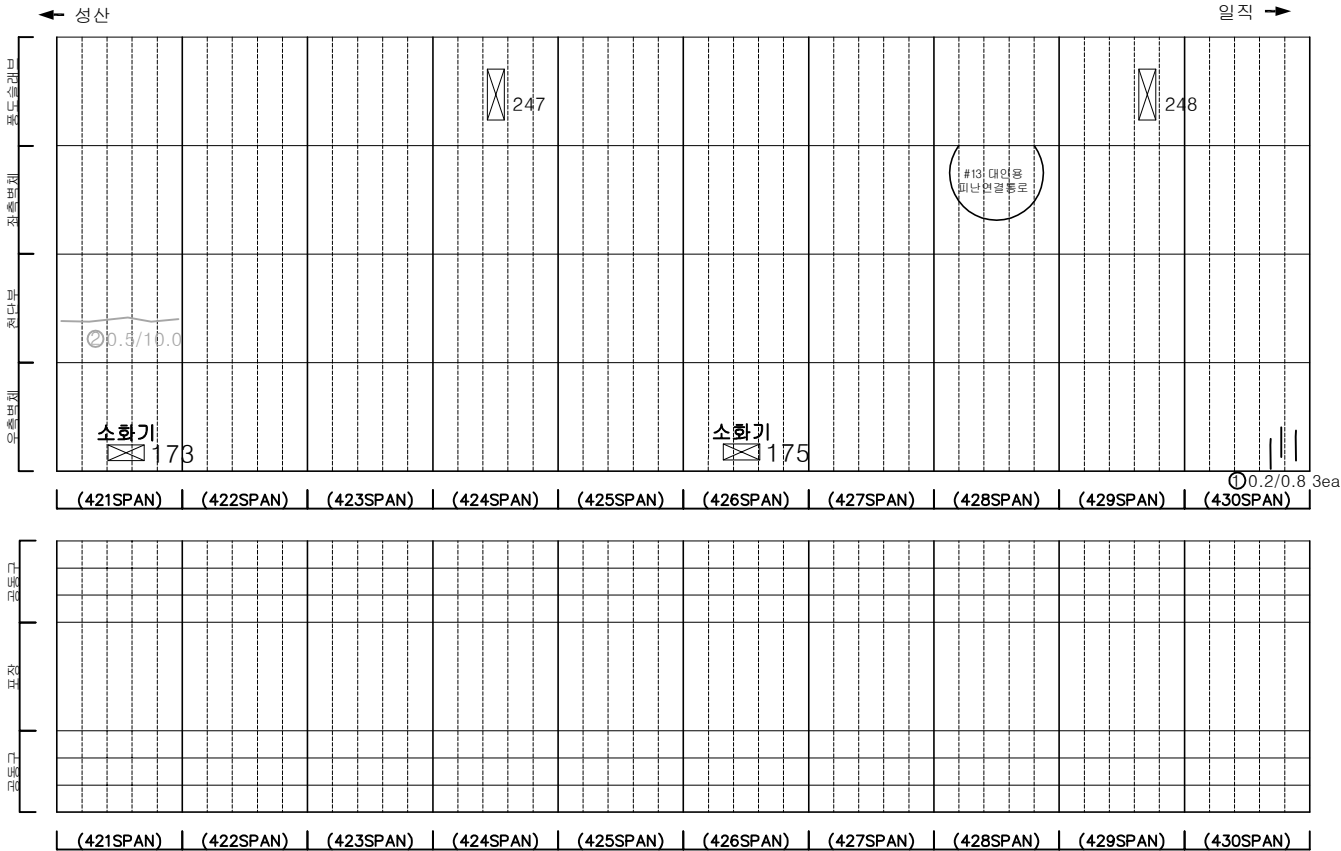
| 번호 | 발생<br>년도 | 부재 | 손상내용 | 손상현황 | | | | | | | 비 고 |
|---|---|---|---|---|---|---|---|---|---|---|---|
| 1 | 21하 | 측벽부 | 균열(폭0.2mm) | 0.2 | 0.8 | - | 0.80 | m | 3 | 2.40 | |
| 2 | 23상 | 천단부 | 균열(폭0.5mm) | 0.5 | 10.0 | - | 10.00 | m | 1 | 10.00 | 23'하 보수 |
