서부간선지하도로 정기,정밀안전점검 용역

## 외관조사망도

( 서부간선지하도로 (일직방향) )-1공구

서서울도시고속도로(주)

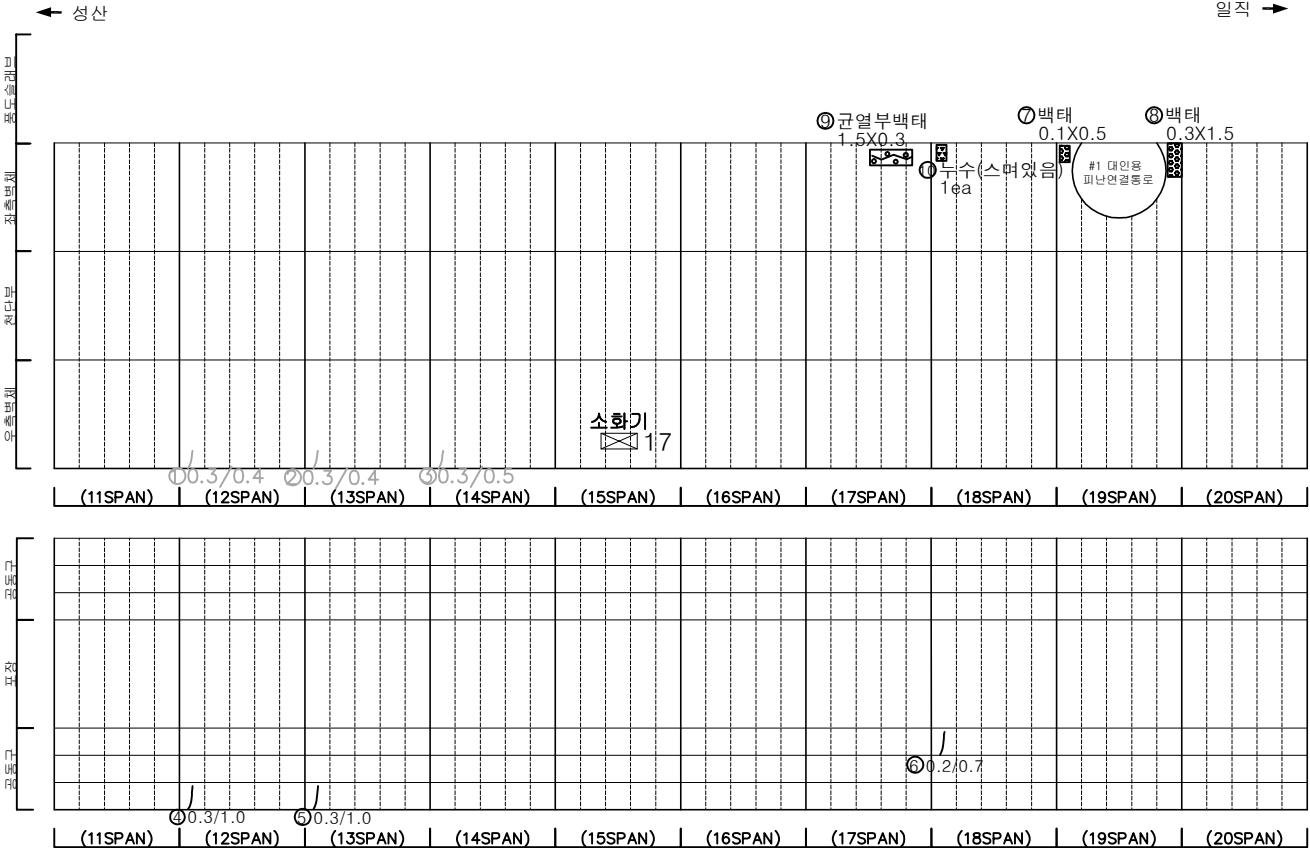
| | 누수, 습윤부 | | 벽태 | | 퇴적물 | 도면명 | 서부간선지하도로 NATM 11~20구간(일직) |

| 번호 | 발생년도 | 부재 | 손상내용 | 손상현황 | | | | | | | 비고 |
|---|---|---|---|---|---|---|---|---|---|---|---|
| 1 | 21하 | 측벽부 | 균열(폭0.3mm) | 0.3 | 0.5 | - | 0.50 | m | 1 | 0.50 | 22'상 보수 |
| 2 | 21하 | 측벽부 | 균열(폭0.2mm) | 0.2 | 0.3 | - | 0.30 | m | 2 | 0.60 | 22'상 보수 |
| 3 | 21하 | 측벽부 | 균열(폭0.2mm) | 0.2 | 0.3 | - | 0.30 | m | 1 | 0.30 | 22'상 보수 |
| 4 | 21하 | 측벽부 | 균열(폭0.1mm) | 0.1 | 0.3 | - | 0.30 | m | 2 | 0.60 | 22'상 보수 |
| 5 | 23하 | 측벽부 | 누수(스며있음) | - | - | - | 1.00 | ea | 1 | 1.00 | |
| 6 | 23하 | 측벽부 | 균열(폭0.2mm) | 0.2 | 1.0 | - | 1.00 | m | 1 | 1.00 | |

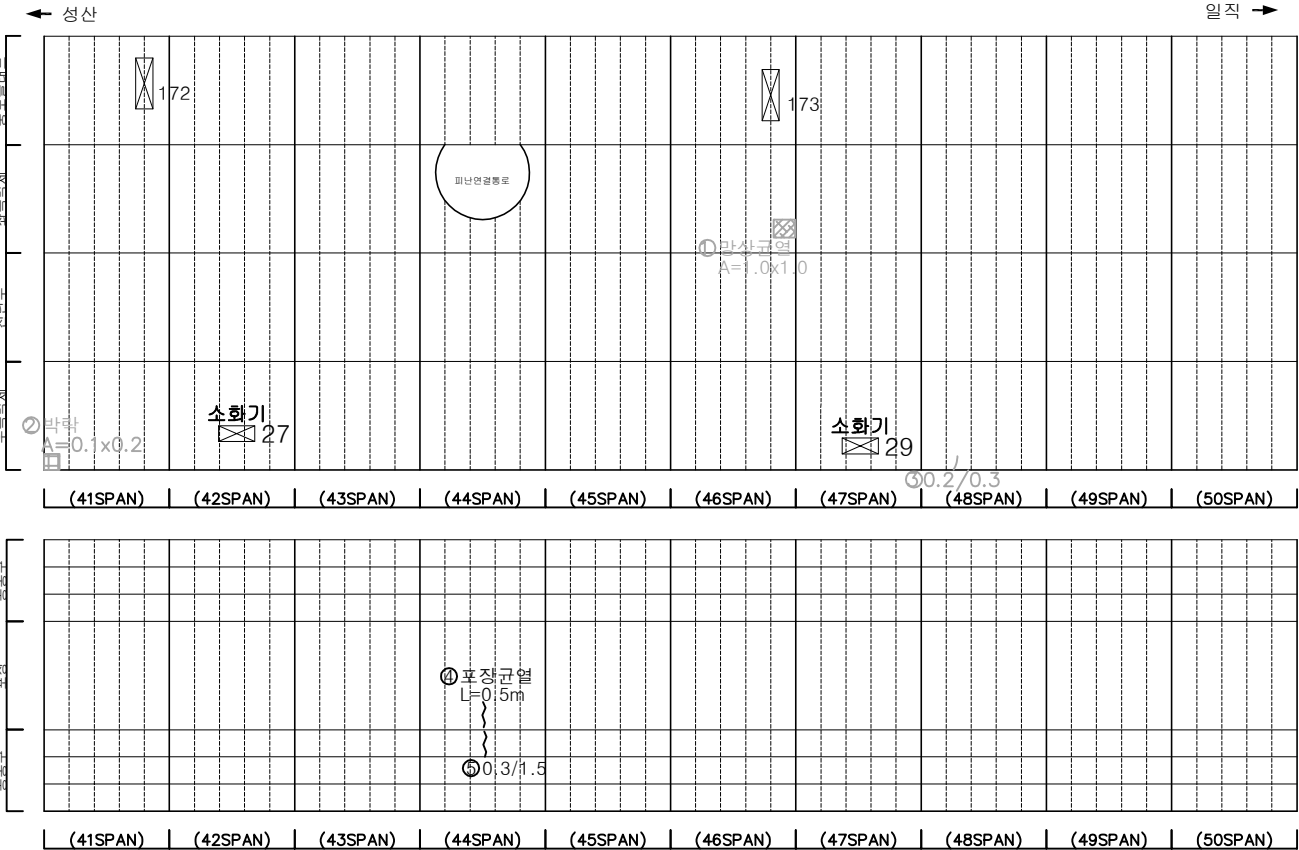
| 번호 | 발생<br>년도 | 부재 | 손상내용 | 손상현황 | | | | | | | 비고 |
|---|---|---|---|---|---|---|---|---|---|---|---|
| 1 | 21하 | 측벽부 | 망상균열 | - | 1.0 | 1.0 | 1.00 | m <sup>2</sup> | 1 | 1.00 | 22'상 보수 |
| 3 | 21하 | 측벽부 | 균열(폭0.2mm) | 0.2 | 0.3 | - | 0.30 | m | 1 | 0.30 | 22'상 보수 |
| 4 | 23하 | 포장부 | 포장 균열 | - | 0.5 | - | 0.50 | m | 1 | 0.50 | |
| 5 | 23하 | 공동구 | 공동구 균열(폭0.3mm) | 0.3 | 1.5 | - | 1.50 | m | 1 | 1.50 | |

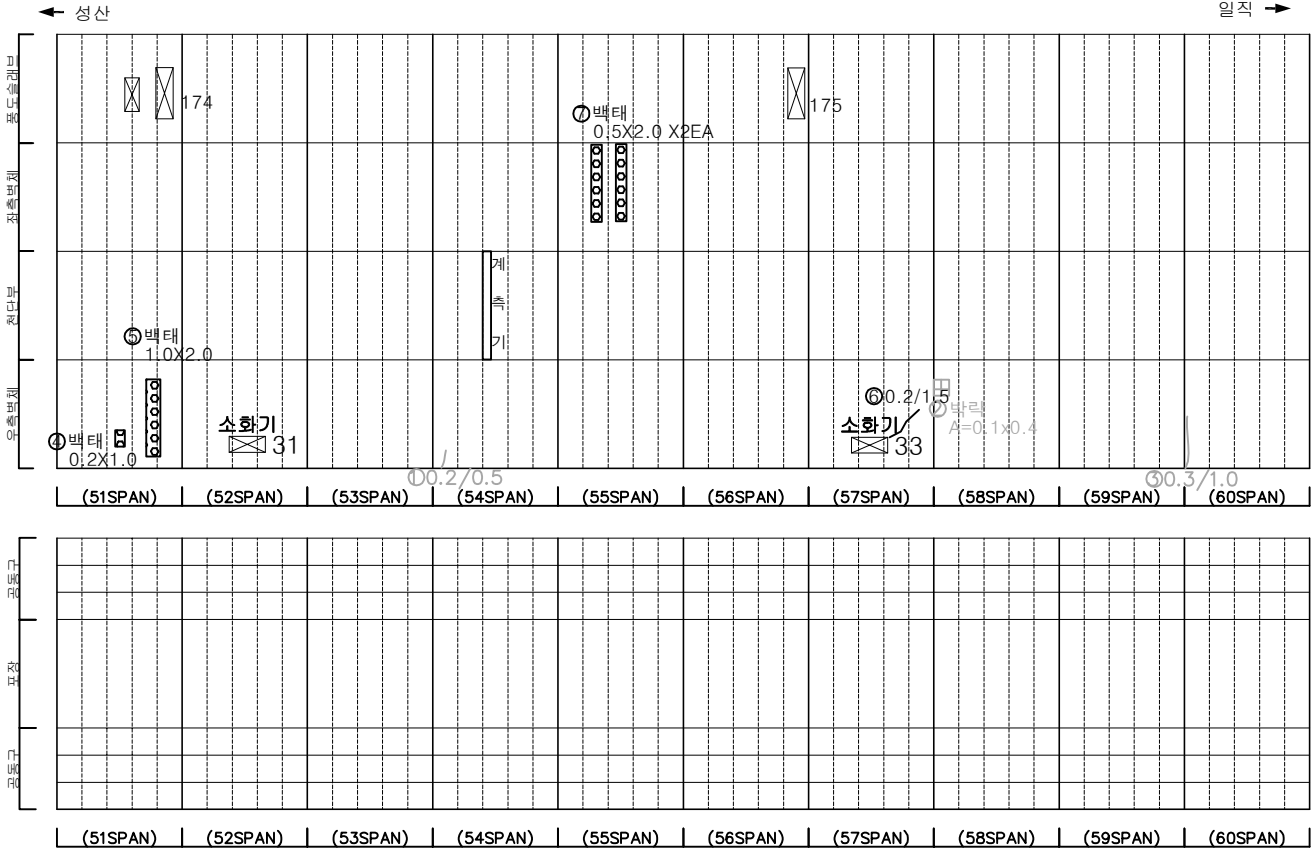
| 번호 | 발생년도 | 부재 | 손상내용 | 손상현황 | | | | | | | 비고 |
|---|---|---|---|---|---|---|---|---|---|---|---|
| 1 | 21하 | 측벽부 | 균열(폭0.2mm) | 0.2 | 0.5 | - | 0.50 | m | 1 | 0.50 | 22'상 보수 |
| 3 | 21하 | 측벽부 | 균열(폭0.3mm) | 0.3 | 1.0 | - | 1.00 | m | 1 | 1.00 | 22'상 보수 |
| 6 | 23하 | 측벽부 | 균열(폭0.2mm) | 0.2 | 1.5 | - | 1.50 | m | 1 | 1.50 | |

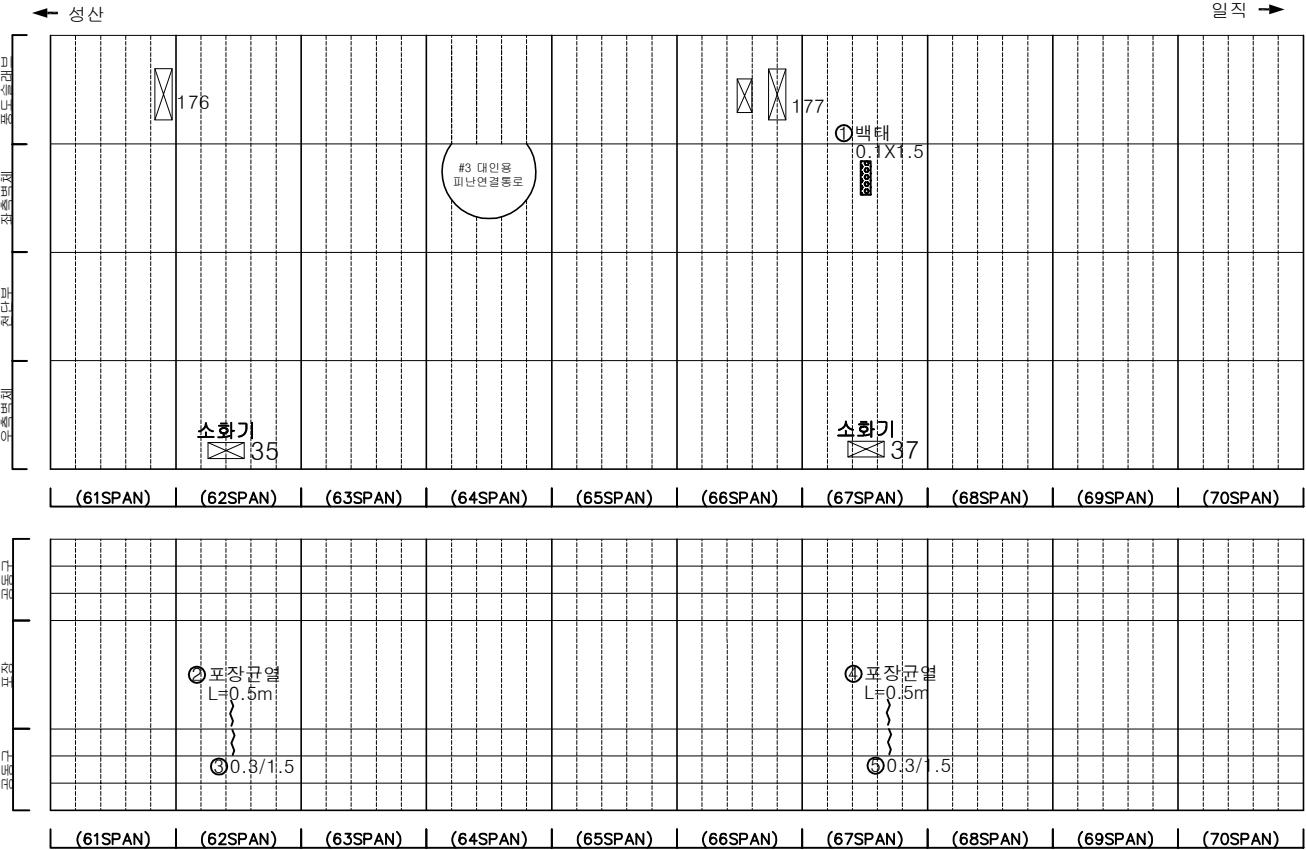
| 번호 | 발생<br>년도 | 부재 | 손상내용 | 손상현황 | | | | | | | 비 고 |
|---|---|---|---|---|---|---|---|---|---|---|---|
| 2 | 23하 | 포장부 | 포장 균열 | - | 0.5 | - | 0.50 | m | 1 | 0.50 | |
| 3 | 23하 | 공동구 | 공동구 균열(폭0.3mm) | 0.3 | 1.5 | - | 1.50 | m | 1 | 1.50 | |
| 4 | 23하 | 포장부 | 포장 균열 | - | 0.5 | - | 0.50 | m | 1 | 0.50 | |
| 5 | 23하 | 공동구 | 공동구 균열(폭0.3mm) | 0.3 | 1.5 | - | 1.50 | m | 1 | 1.50 | |

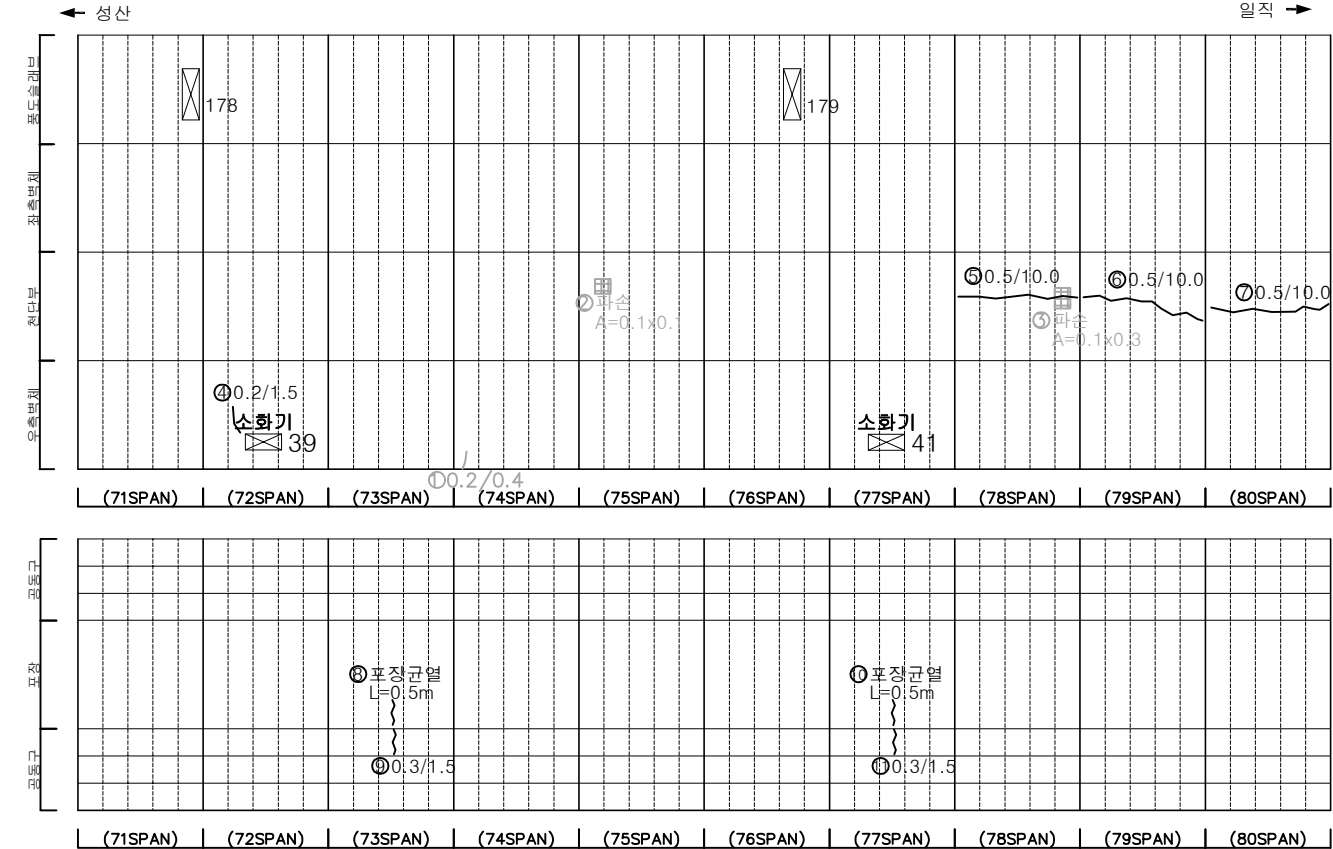
| 번호 | 발생<br>년도 | 부재 | 손상내용 | 손상현황 | | | | | | | 비 고 |
|---|---|---|---|---|---|---|---|---|---|---|---|
| 1 | 21하 | 측벽부 | 균열(폭0.2mm) | 0.2 | 0.4 | - | 0.40 | m | 1 | 0.40 | 22'상 보수 |
| 4 | 23하 | 측벽부 | 균열(폭0.2mm) | 0.2 | 1.5 | - | 1.50 | m | 1 | 1.50 | |
| 5 | 23하 | 천단부 | 균열(폭0.5mm) | 0.5 | 10.0 | - | 10.00 | m | 1 | 10.00 | |
| 6 | 23하 | 천단부 | 균열(폭0.5mm) | 0.5 | 10.0 | - | 10.00 | m | 1 | 10.00 | |
| 7 | 23하 | 천단부 | 균열(폭0.5mm) | 0.5 | 10.0 | - | 10.00 | m | 1 | 10.00 | |
| 8 | 23하 | 모장부 | 모장 균열 | - | 0.5 | - | 0.50 | m | 1 | 0.50 | |
| 9 | 23하 | 공동구 | 공동구 균열(폭0.3mm) | 0.3 | 1.5 | - | 1.50 | m | 1 | 1.50 | |
| 10 | 23하 | 모장부 | 모장 균열 | - | 0.5 | - | 0.50 | m | 1 | 0.50 | |
| 11 | 23하 | 공동구 | 공동구 균열(폭0.3mm) | 0.3 | 1.5 | - | 1.50 | m | 1 | 1.50 | |
