서부간선지하도로 정기,정밀안전점검 용역

## 외관조사망도

( 서부간선지하도로 (일직방향) )-1공구

서서울도시고속도로(주)

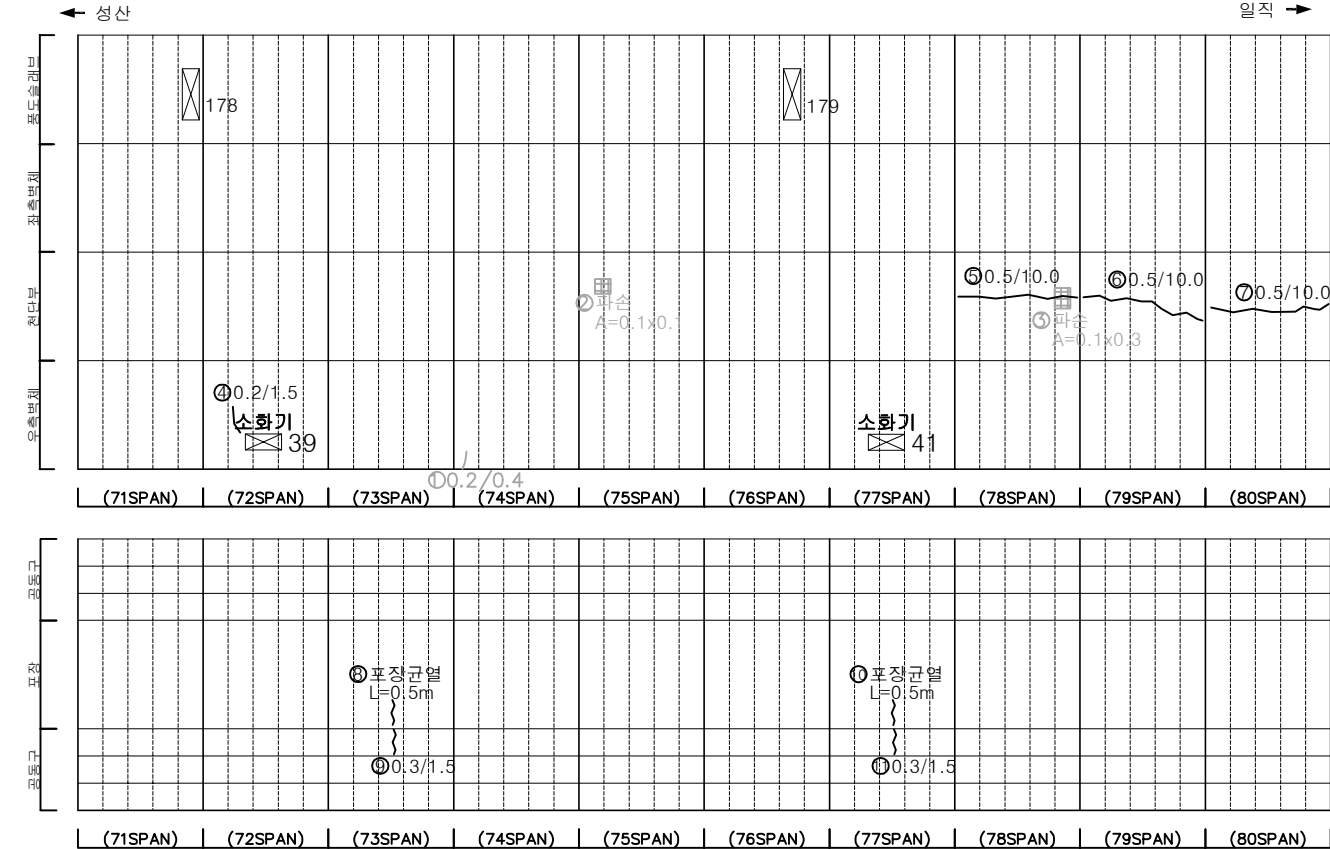
| 번호 | 발생<br>년도 | 부재 | 손상내용 | 손상현황 | | | | | | | 비 고 |
|---|---|---|---|---|---|---|---|---|---|---|---|
| 1 | 21하 | 측벽부 | 균열(폭0.2mm) | 0.2 | 0.4 | - | 0.40 | m | 1 | 0.40 | 22'상 보수 |
| 4 | 23하 | 측벽부 | 균열(폭0.2mm) | 0.2 | 1.5 | - | 1.50 | m | 1 | 1.50 | |
| 5 | 23하 | 천단부 | 균열(폭0.5mm) | 0.5 | 10.0 | - | 10.00 | m | 1 | 10.00 | |
| 6 | 23하 | 천단부 | 균열(폭0.5mm) | 0.5 | 10.0 | - | 10.00 | m | 1 | 10.00 | |
| 7 | 23하 | 천단부 | 균열(폭0.5mm) | 0.5 | 10.0 | - | 10.00 | m | 1 | 10.00 | |
| 8 | 23하 | 모장부 | 모장 균열 | - | 0.5 | - | 0.50 | m | 1 | 0.50 | |
| 9 | 23하 | 공동구 | 공동구 균열(폭0.3mm) | 0.3 | 1.5 | - | 1.50 | m | 1 | 1.50 | |
| 10 | 23하 | 모장부 | 모장 균열 | - | 0.5 | - | 0.50 | m | 1 | 0.50 | |
| 11 | 23하 | 공동구 | 공동구 균열(폭0.3mm) | 0.3 | 1.5 | - | 1.50 | m | 1 | 1.50 | |

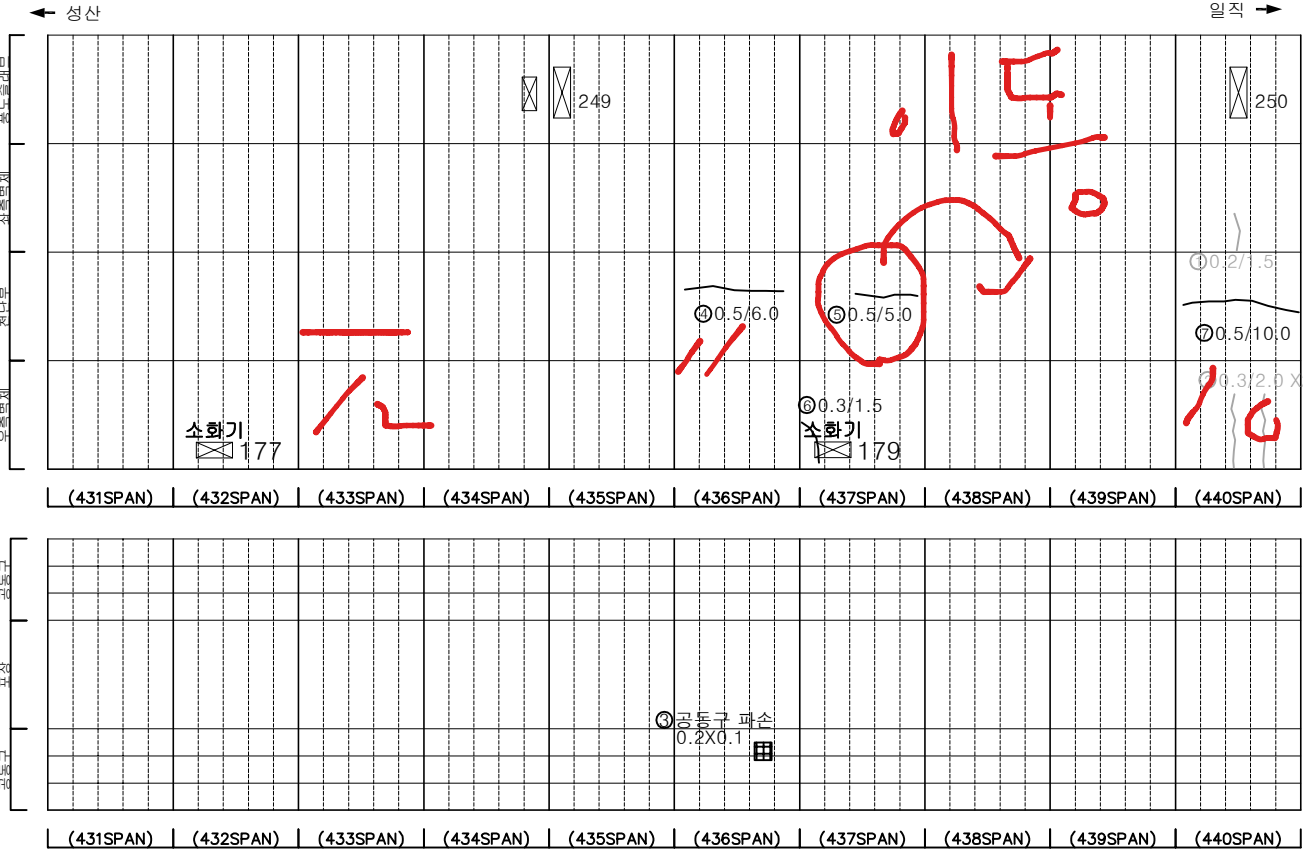
| 번호 | 발생<br>년도 | 부재 | 손상내용 | 손상현황 | | | | | | 비 고 | |
|---|---|---|---|---|---|---|---|---|---|---|---|
| 1 | 21하 | 측벽부 | 균열(폭0.2mm) | 0.2 | 1.5 | - | 1.50 | m | 1 | 1.50 | 22'상 보수 |
| 2 | 23상 | 측벽부 | 균열(폭0.3mm) | 0.3 | 2.0 | - | 2.00 | m | 2 | 4.00 | 23'하 보수 |
| 4 | 23하 | 천단부 | 균열(폭0.5mm) | 0.5 | 6.0 | - | 6.00 | m | 1 | 6.00 | |
| 5 | 23하 | 천단부 | 균열(폭0.5mm) | 0.5 | 5.0 | - | 5.00 | m | 1 | 5.00 | |
| 6 | 23하 | 측벽부 | 균열(폭0.3mm) | 0.3 | 1.5 | - | 1.50 | m | 1 | 1.50 | |
| 7 | 23하 | 천단부 | 균열(폭0.5mm) | 0.5 | 10.0 | - | 10.00 | m | 1 | 10.00 | |
