서부간선지하도로 정기,정밀안전점검 용역

## 외관조사망도

( 서부간선지하도로 (일직방향) )-1공구

서서울도시고속도로(주)

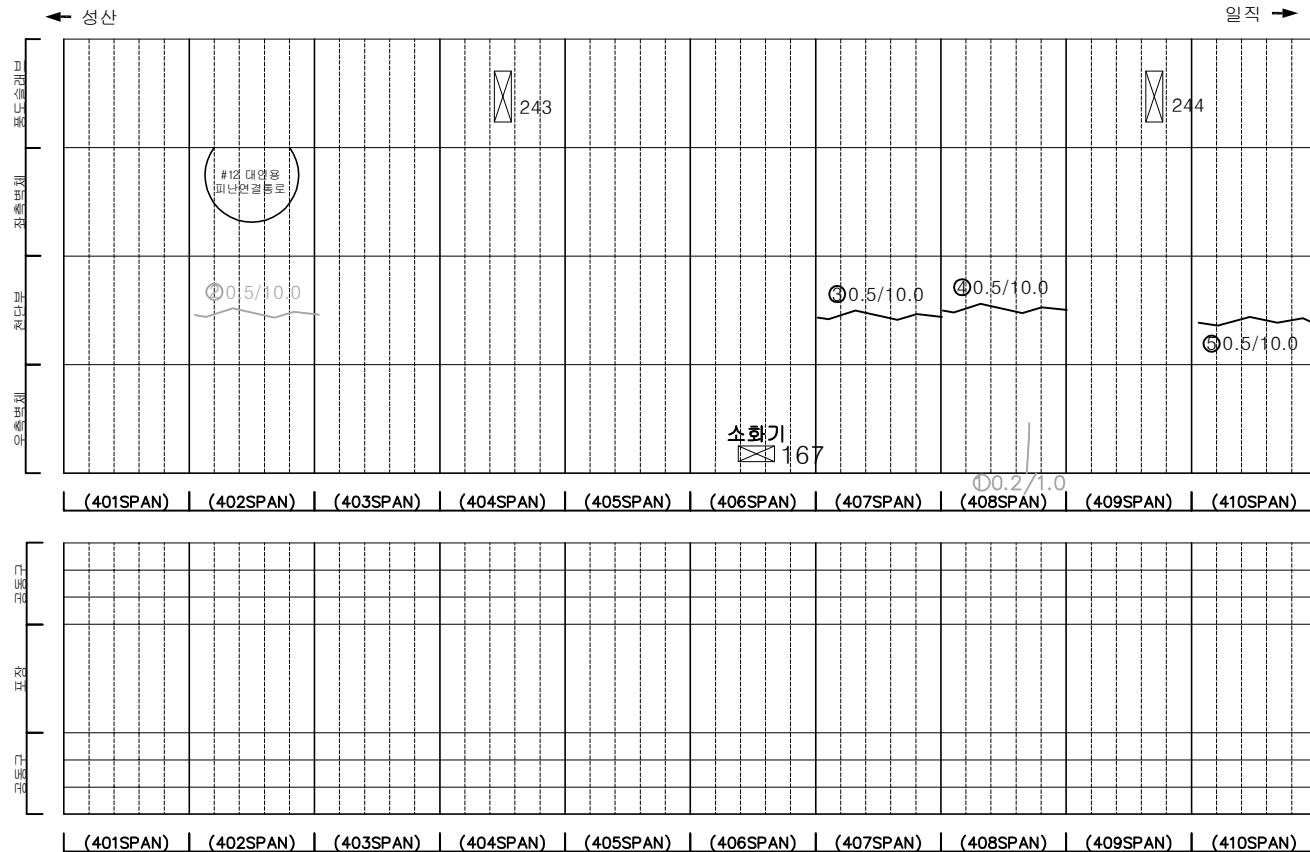
## 손 상 물 량 표

| 번호 | 발생<br>년도 | 부재 | 손상내용 | 손상현황 | | | | | | | 비 고 |
|---|---|---|---|---|---|---|---|---|---|---|---|
| 1 | 21하 | 측벽부 | 균열(폭0.3mm) | 0.3 | 0.5 | - | 0.50 | m | 1 | 0.50 | 22'하 보수 |
| 2 | 22상 | 천단부 | 균열(폭0.5mm) | 0.5 | 10.0 | - | 10.00 | m | 1 | 10.00 | 23'하 보수 |
| 3 | 22상 | 천단부 | 균열(폭0.5mm) | 0.5 | 10.0 | - | 10.00 | m | 1 | 10.00 | 23'하 보수 |
| 4 | 23상 | 천단부 | 균열(폭0.5mm) | 0.5 | 10.0 | - | 10.00 | m | 1 | 10.00 | 23'하 보수 |
| 5 | 23상 | 천단부 | 균열(폭0.5mm) | 0.5 | 10.0 | - | 10.00 | m | 1 | 10.00 | 23'하 보수 |
| 7 | 23하 | 천단부 | 균열(폭0.5mm) | 0.5 | 1.0 | - | 1.00 | m | 1 | 1.00 | |
| 8 | 23하 | 천단부 | 균열(폭0.5mm) | 0.5 | 1.0 | - | 1.00 | m | 1 | 1.00 | |
| 9 | 23하 | 천단부 | 균열(폭0.5mm) | 0.5 | 1.0 | - | 1.00 | m | 1 | 1.00 | |
| 10 | 23하 | 천단부 | 균열(폭0.5mm) | 0.5 | 1.0 | - | 1.00 | m | 1 | 1.00 | |

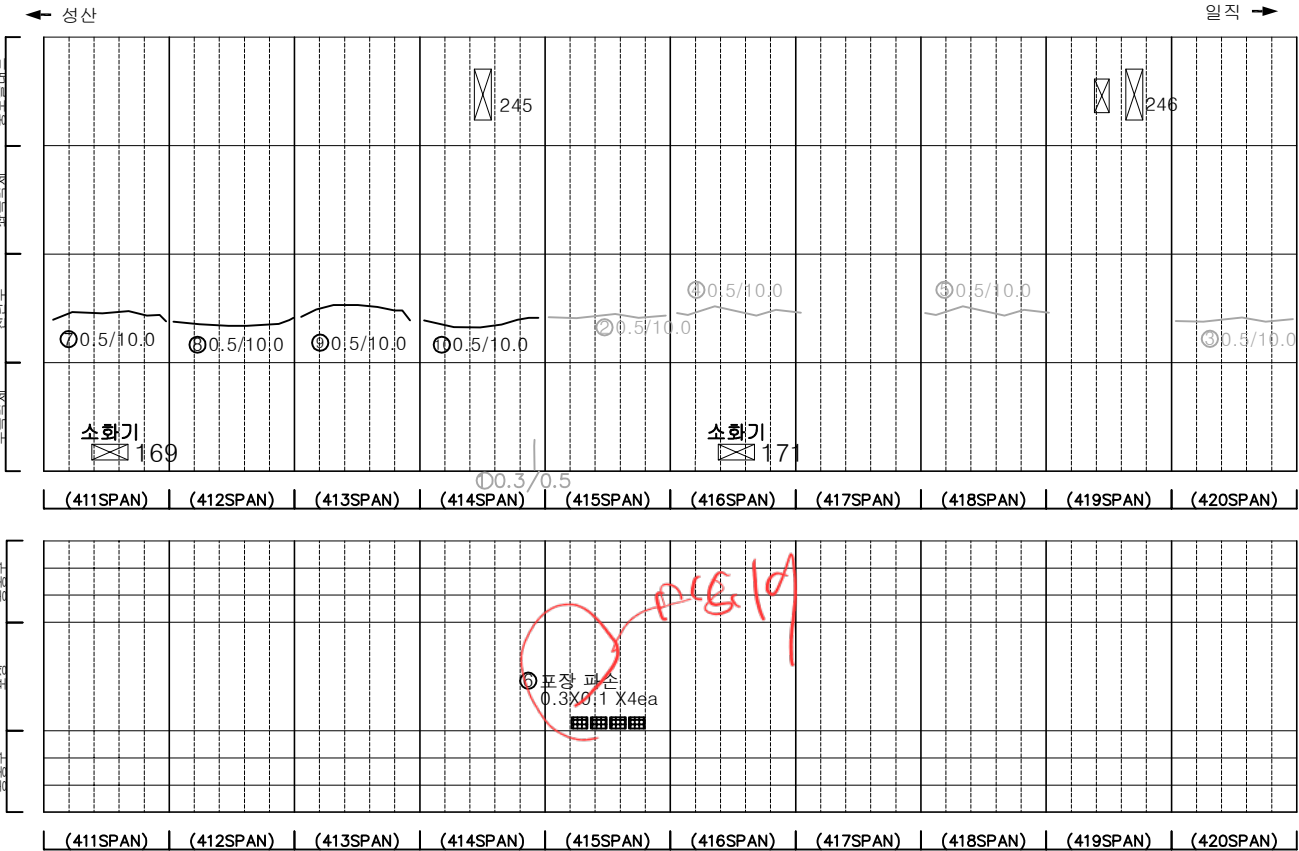
손상물량표

| 번호 | 발생<br>년도 | 부재 | 손상내용 | 손상현황 | | | | | | | 비고 |
|---|---|---|---|---|---|---|---|---|---|---|---|
| 1 | 21하 | 측벽부 | 균열(폭0.2mm) | 0.2 | 0.8 | - | 0.80 | m | 3 | 2.40 | |
| 2 | 23상 | 천단부 | 균열(폭0.5mm) | 0.5 | 10.0 | - | 10.00 | m | 1 | 10.00 | 23'하 보수 |
