서부간선지하도로 정기,정밀안전점검 용역

## 외관조사망도

( 서부간선지하도로 (일직방향) )-1공구

서서울도시고속도로(주)

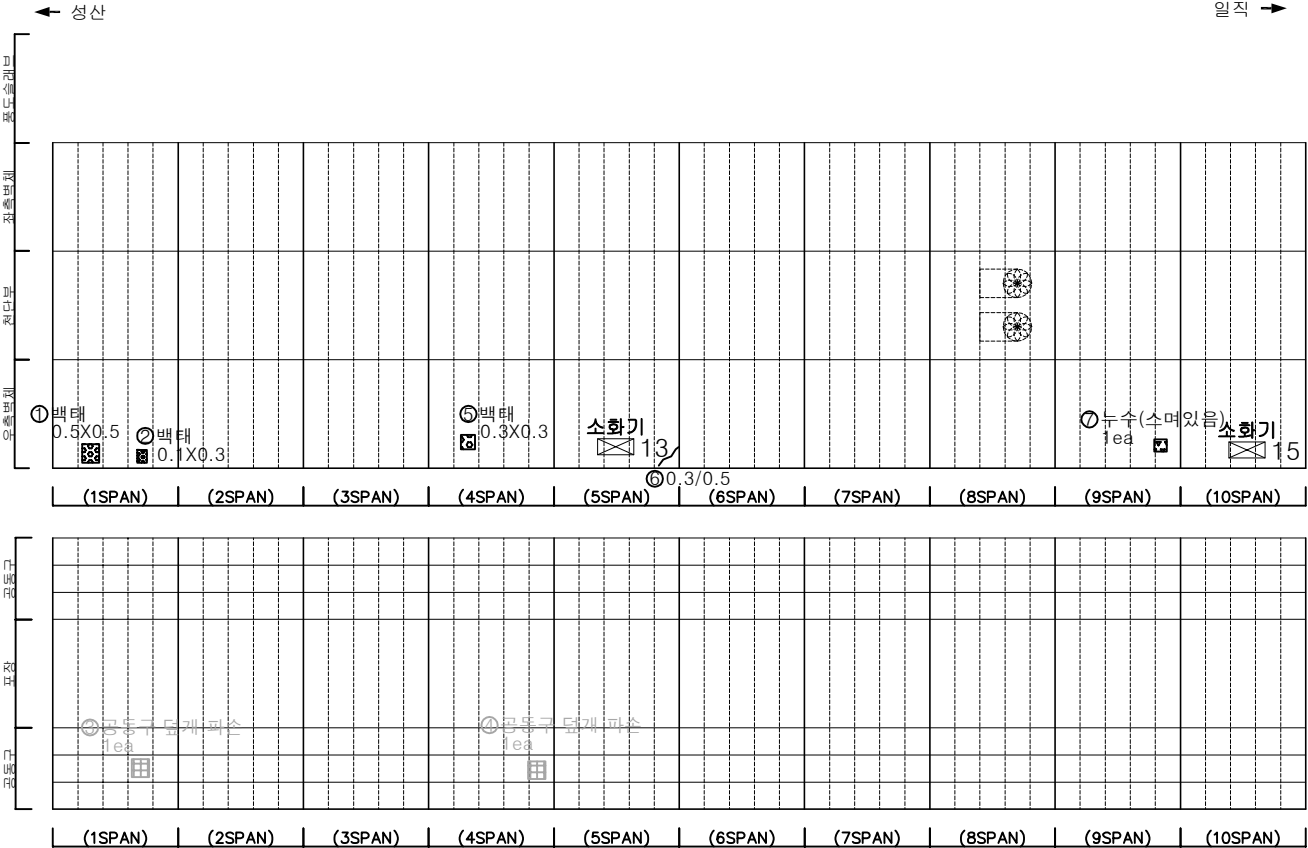
| 번호 | 발생<br>년도 | 부재 | 손상내용 | 손상현황 | | | | | | | 비 고 |
|---|---|---|---|---|---|---|---|---|---|---|---|
| 1 | 22하 | 측벽부 | 벽태 | - | 0.5 | 0.5 | 0.25 | m <sup>2</sup> | 1 | 0.25 | |
| 2 | 22하 | 측벽부 | 벽태 | - | 0.1 | 0.3 | 0.03 | m <sup>2</sup> | 1 | 0.03 | |
| 3 | 22하 | 공동구 | 공동구 덮개 파손 | - | - | - | 1.00 | ea | 1 | 1.00 | 24'상 보수 |
| 4 | 22하 | 공동구 | 공동구 덮개 파손 | - | - | - | 1.00 | ea | 1 | 1.00 | 24'상 보수 |
| 5 | 23하 | 측벽부 | 벽태 | - | 0.3 | 0.3 | 0.09 | m <sup>2</sup> | 1 | 0.09 | |
| 6 | 23하 | 측벽부 | 균열(폭0.3mm) | 0.3 | 0.5 | - | 0.50 | m | 1 | 0.50 | |
| 7 | 23하 | 측벽부 | 누수(스며있음) | - | - | - | 1.00 | ea | 1 | 1.00 | |

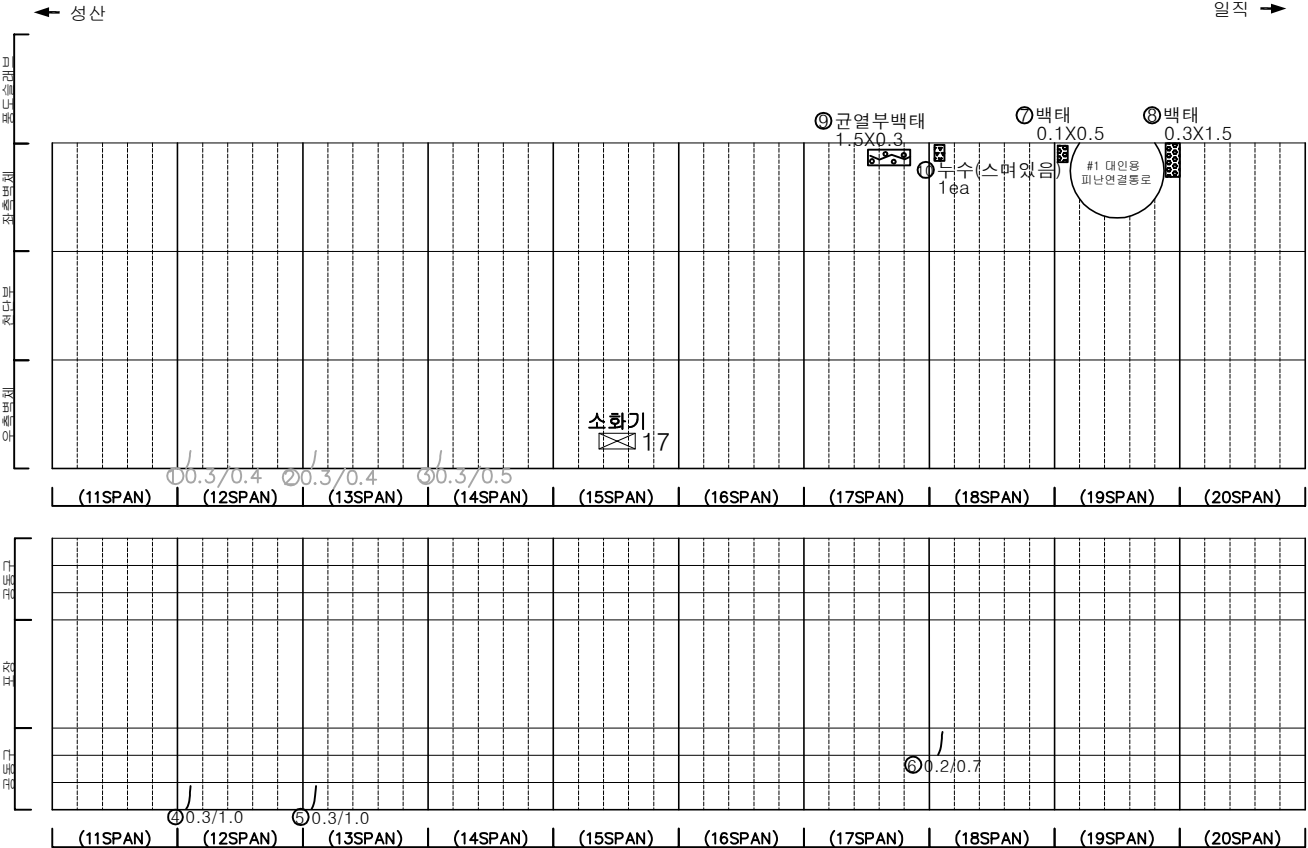
| 번호 | 발생<br>년도 | 부재 | 손상내용 | 손상현황 | | | | | | | 비 고 |
|---|---|---|---|---|---|---|---|---|---|---|---|
| 1 | 21하 | 속박부 | 균열(폭0.3mm) | 0.3 | 0.4 | - | 0.40 | m | 1 | 0.40 | 22'상 보수 |
| 2 | 21하 | 속박부 | 균열(폭0.3mm) | 0.3 | 0.4 | - | 0.40 | m | 1 | 0.40 | 22'상 보수 |
| 3 | 21하 | 속박부 | 균열(폭0.3mm) | 0.3 | 0.5 | - | 0.50 | m | 1 | 0.50 | 22'상 보수 |
| 4 | 21하 | 공동구 | 공동구 균열(폭0.3mm) | 0.3 | 1.0 | - | 1.00 | m | 1 | 1.00 | |
| 5 | 21하 | 공동구 | 공동구 균열(폭0.3mm) | 0.3 | 1.0 | - | 1.00 | m | 1 | 1.00 | |
| 6 | 21하 | 공동구 | 공동구 균열(폭0.2mm) | 0.2 | 0.7 | - | 0.70 | m | 1 | 0.70 | |
| 9 | 23하 | 속박부 | 균열부벽대 | - | 1.5 | 0.3 | 0.45 | m <sup>2</sup> | 1 | 0.45 | |
| 10 | 23하 | 속박부 | 누수(스퍼릿음) | - | - | - | 1.00 | ea | 1 | 1.00 | |

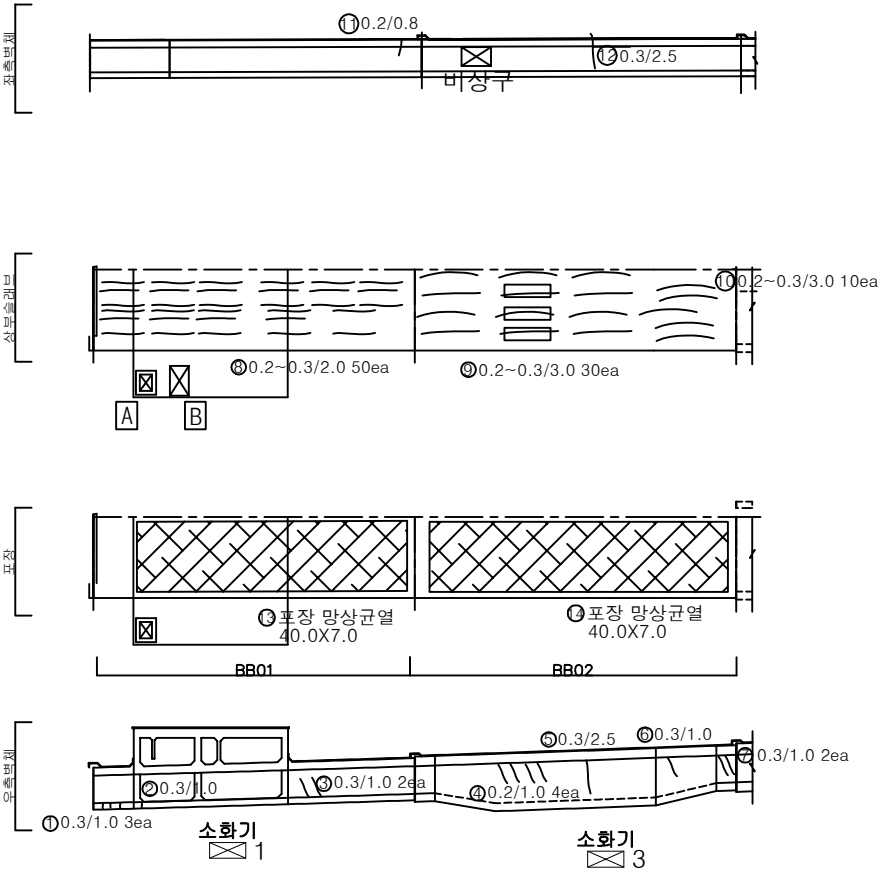
| 번호 | 발생<br>년도 | 부재 | 손상내용 | 손상현황 | | | | | | | 비 고 |
|---|---|---|---|---|---|---|---|---|---|---|---|
| 1 | 21하 | 공동구 | 균열(폭0.3mm) | 0.3 | 1.0 | - | 1.00 | m | 3 | 3.00 | |
| 2 | 21하 | 측벽부 | 균열(폭0.3mm) | 0.3 | 1.0 | - | 1.00 | m | 1 | 1.00 | |
| 8 | 21하 | 상부슬래브 | 균열(폭0.2~0.3mm) | 0.2~0.3 | 2.0 | - | 2.00 | m | 50 | 100.00 | |
| 9 | 21하 | 상부슬래브 | 균열(폭0.2~0.3mm) | 0.2~0.3 | 3.0 | - | 3.00 | m | 30 | 90.00 | |
| 10 | 21하 | 상부슬래브 | 균열(폭0.2~0.3mm) | 0.2~0.3 | 3.0 | - | 3.00 | m | 10 | 30.00 | |
| 13 | 23하 | 포장부 | 포장 망상균열 | - | 40.0 | 7.0 | 280.00 | m <sup>2</sup> | 1 | 280.00 | |
| 14 | 23하 | 포장부 | 포장 망상균열 | - | 40.0 | 7.0 | 280.00 | m <sup>2</sup> | 1 | 280.00 | |

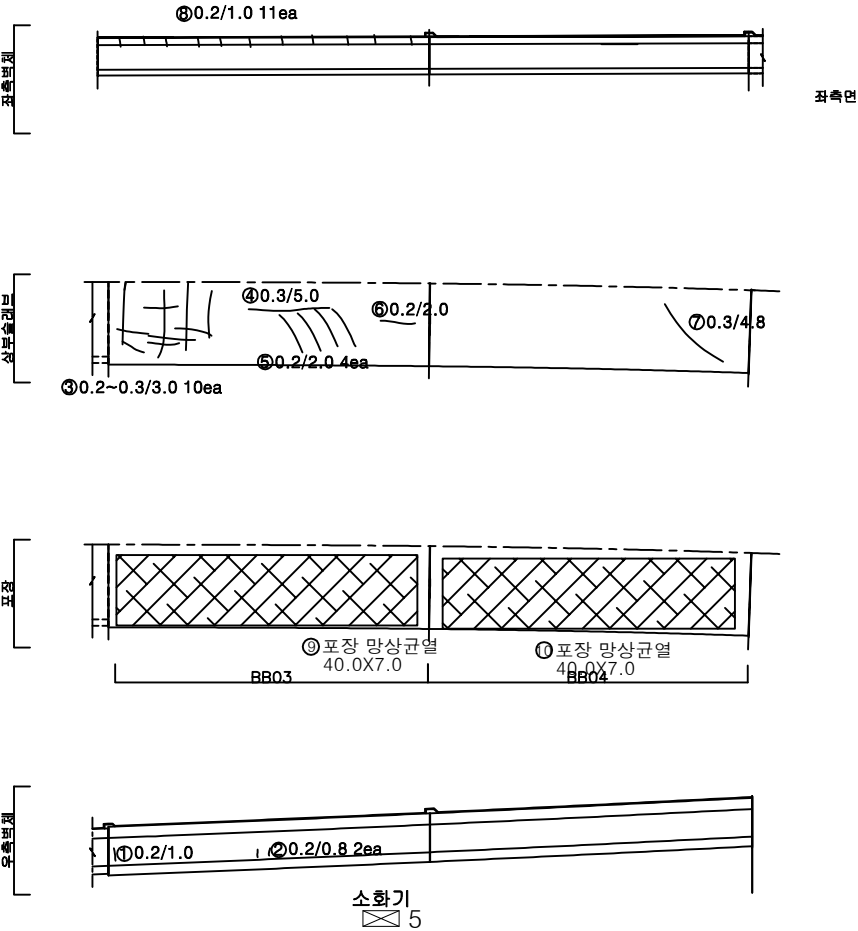
| 번호 | 발생 연도 | 부재 | 손상내용 | 손상현황 | | | | | | | 비 고 |
|---|---|---|---|---|---|---|---|---|---|---|---|
| 1 | 21하 | 측벽부 | 균열(폭0.2mm) | 0.2 | 1.0 | - | 1.00 | m | 1 | 1.00 | |
| 3 | 21하 | 상부슬래브 | 균열(폭0.2~0.3mm) | 0.2~0.3 | 3.0 | - | 3.00 | m | 10 | 30.00 | |
| 4 | 21하 | 상부슬래브 | 균열(폭0.3mm) | 0.3 | 5.0 | - | 5.00 | m | 1 | 5.00 | |
| 7 | 21하 | 상부슬래브 | 균열(폭0.3mm) | 0.3 | 4.8 | - | 4.80 | m | 1 | 4.80 | |
| 8 | 21하 | 공동구 | 균열(폭0.2mm) | 0.2 | 1.0 | - | 1.00 | m | 11 | 11.00 | |
