서부간선지하도로 정기,정밀안전점검 용역

## 외관조사망도

( 서부간선지하도로 (일직방향) )-1공구

서서울도시고속도로(주)

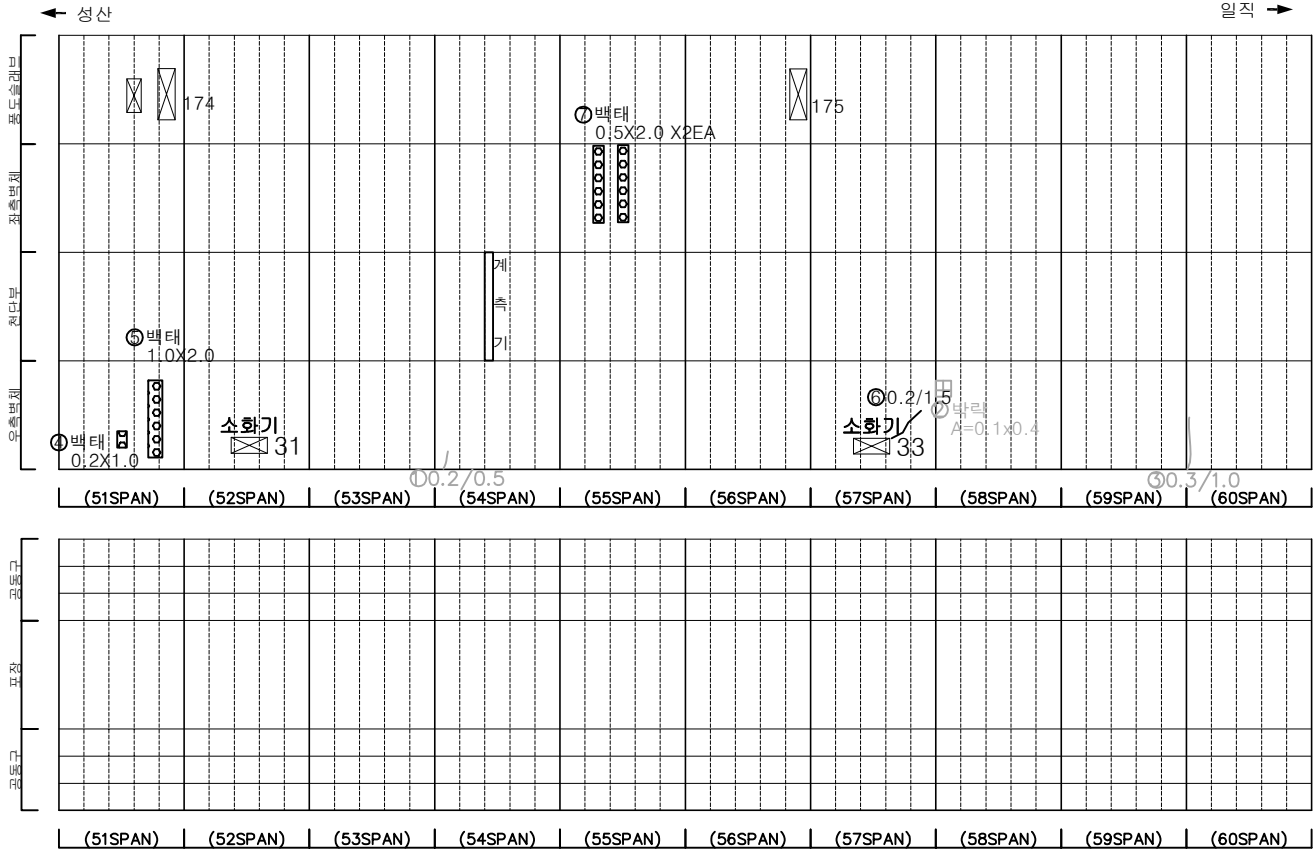
| 번호 | 발생<br>년도 | 부재 | 손상내용 | 손상현황 | | | | | | | 비 고 |
|---|---|---|---|---|---|---|---|---|---|---|---|
| 1 | 21하 | 측벽부 | 균열(폭0.2mm) | 0.2 | 0.5 | - | 0.50 | m | 1 | 0.50 | 22'상 보수 |
| 3 | 21하 | 측벽부 | 균열(폭0.3mm) | 0.3 | 1.0 | - | 1.00 | m | 1 | 1.00 | 22'상 보수 |
| 6 | 23하 | 측벽부 | 균열(폭0.2mm) | 0.2 | 1.5 | - | 1.50 | m | 1 | 1.50 | |

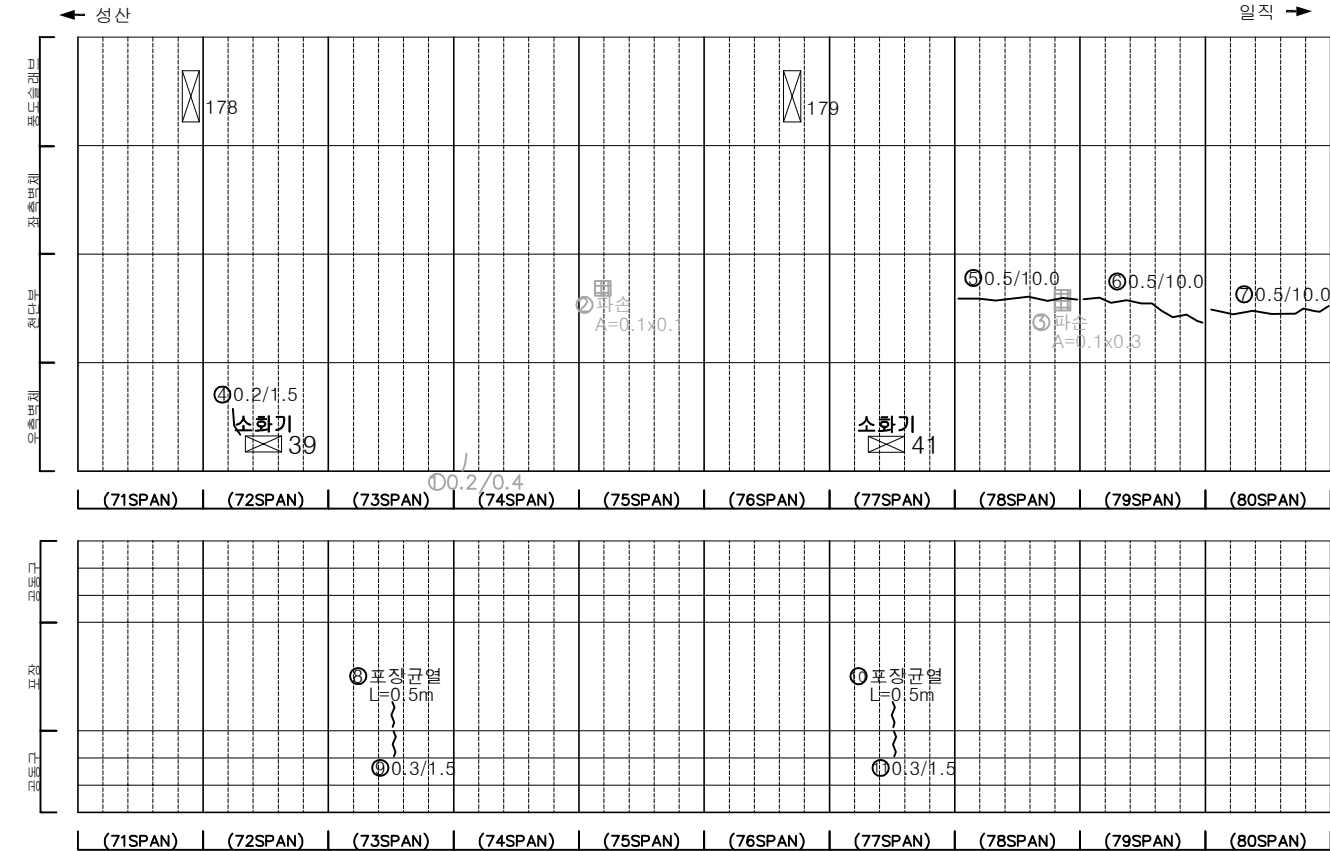
| 번호 | 발생<br>년도 | 부재 | 손상내용 | 손상현황 | | | | | | | 비 고 |
|---|---|---|---|---|---|---|---|---|---|---|---|
| 1 | 21하 | 측벽부 | 균열(폭0.2mm) | 0.2 | 0.4 | - | 0.40 | m | 1 | 0.40 | 22'상 보수 |
| 4 | 23하 | 측벽부 | 균열(폭0.2mm) | 0.2 | 1.5 | - | 1.50 | m | 1 | 1.50 | |
| 5 | 23하 | 천단부 | 균열(폭0.5mm) | 0.5 | 10.0 | - | 10.00 | m | 1 | 10.00 | |
| 6 | 23하 | 천단부 | 균열(폭0.5mm) | 0.5 | 10.0 | - | 10.00 | m | 1 | 10.00 | |
| 7 | 23하 | 천단부 | 균열(폭0.5mm) | 0.5 | 10.0 | - | 10.00 | m | 1 | 10.00 | |
| 8 | 23하 | 모장부 | 모장 균열 | - | 0.5 | - | 0.50 | m | 1 | 0.50 | |
| 9 | 23하 | 공동구 | 공동구 균열(폭0.3mm) | 0.3 | 1.5 | - | 1.50 | m | 1 | 1.50 | |
| 10 | 23하 | 모장부 | 모장 균열 | - | 0.5 | - | 0.50 | m | 1 | 0.50 | |
| 11 | 23하 | 공동구 | 공동구 균열(폭0.3mm) | 0.3 | 1.5 | - | 1.50 | m | 1 | 1.50 | |

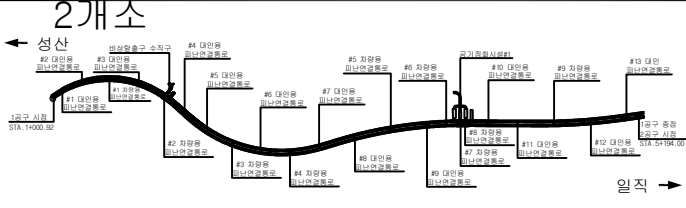
소화전45~47사이  
포장부 신축이음부 파손  
2개소
