서부간선지하도로 정기 , 정밀안전점검 용역

## 외관조사망도

( 서부간선지하도로 (일직방향) )-2공구

서서울도시고속도로(주)

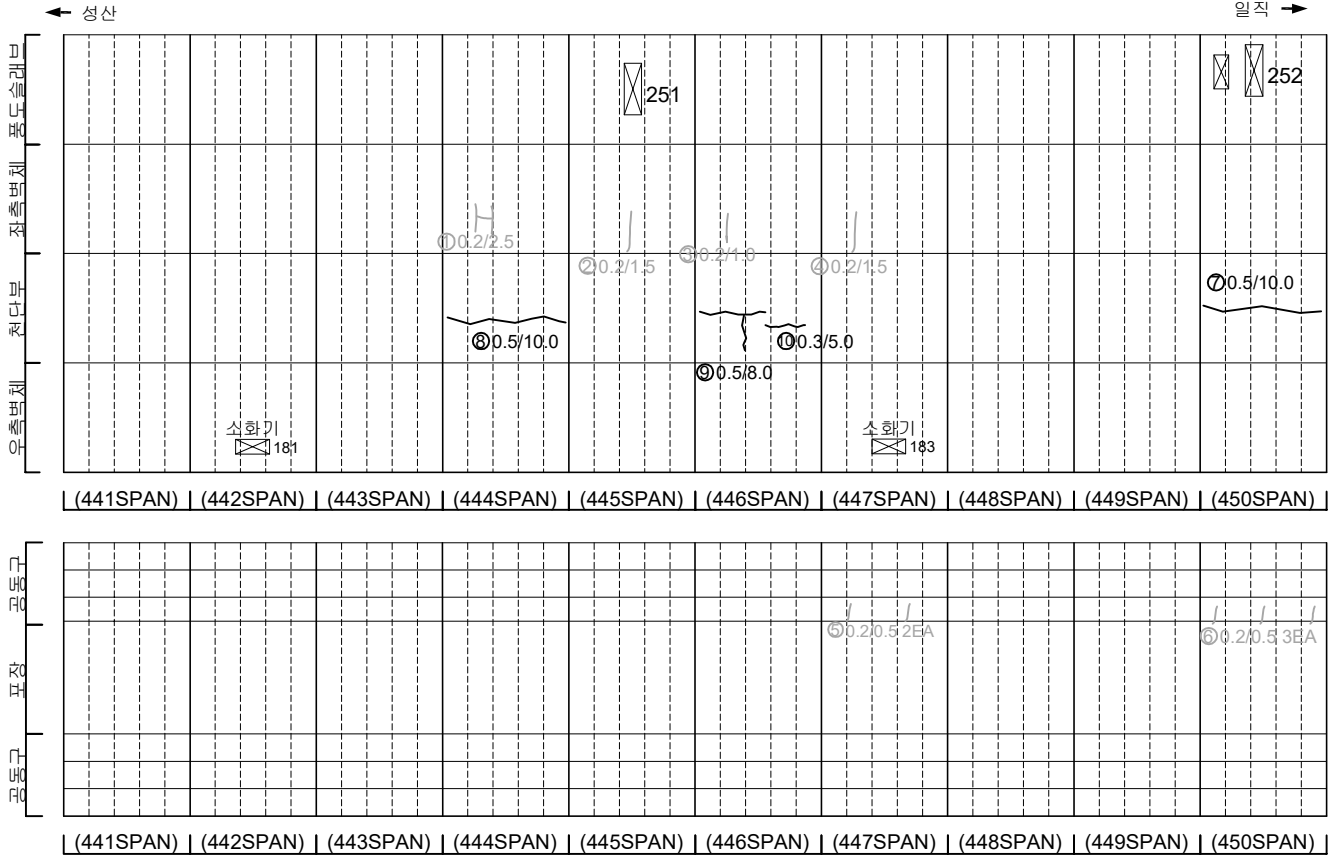
| 번호 | 발생<br>년도 | 부재 | 손상내용 | 손상현황 | | | | | | | 비 고 |
|---|---|---|---|---|---|---|---|---|---|---|---|
| 1 | 218 | 측벽부 | 균열(폭0.2mm) | 0.2 | 2.5 | - | 2.50 | m | 1 | 2.50 | 22'상 보수 |
| 2 | 218 | 측벽부 | 균열(폭0.2mm) | 0.2 | 1.5 | - | 1.50 | m | 1 | 1.50 | 22'상 보수 |
| 3 | 218 | 측벽부 | 균열(폭0.2mm) | 0.2 | 1.0 | - | 1.00 | m | 1 | 1.00 | 22'상 보수 |
| 4 | 218 | 측벽부 | 균열(폭0.2mm) | 0.2 | 1.5 | - | 1.50 | m | 1 | 1.50 | 22'상 보수 |
| 5 | 218 | 공동구 | 공동구 균열(폭0.2mm) | 0.2 | 0.5 | - | 0.50 | m | 2 | 1.00 | 24'상 보수 |
| 6 | 218 | 공동구 | 공동구 균열(폭0.1mm) | 0.1 | 0.5 | - | 0.50 | m | 3 | 1.50 | 24'상 보수 |
| 7 | 238 | 천단부 | 균열(폭0.5mm) | 0.5 | 10.0 | - | 10.00 | m | 1 | 10.00 | |
| 8 | 238 | 천단부 | 균열(폭0.5mm) | 0.5 | 10.0 | - | 10.00 | m | 1 | 10.00 | |
| 9 | 238 | 천단부 | 균열(폭0.5mm) | 0.5 | 8.0 | - | 8.00 | m | 1 | 8.00 | |
| 10 | 238 | 천단부 | 균열(폭0.3mm) | 0.3 | 5.0 | - | 5.00 | m | 1 | 5.00 | |

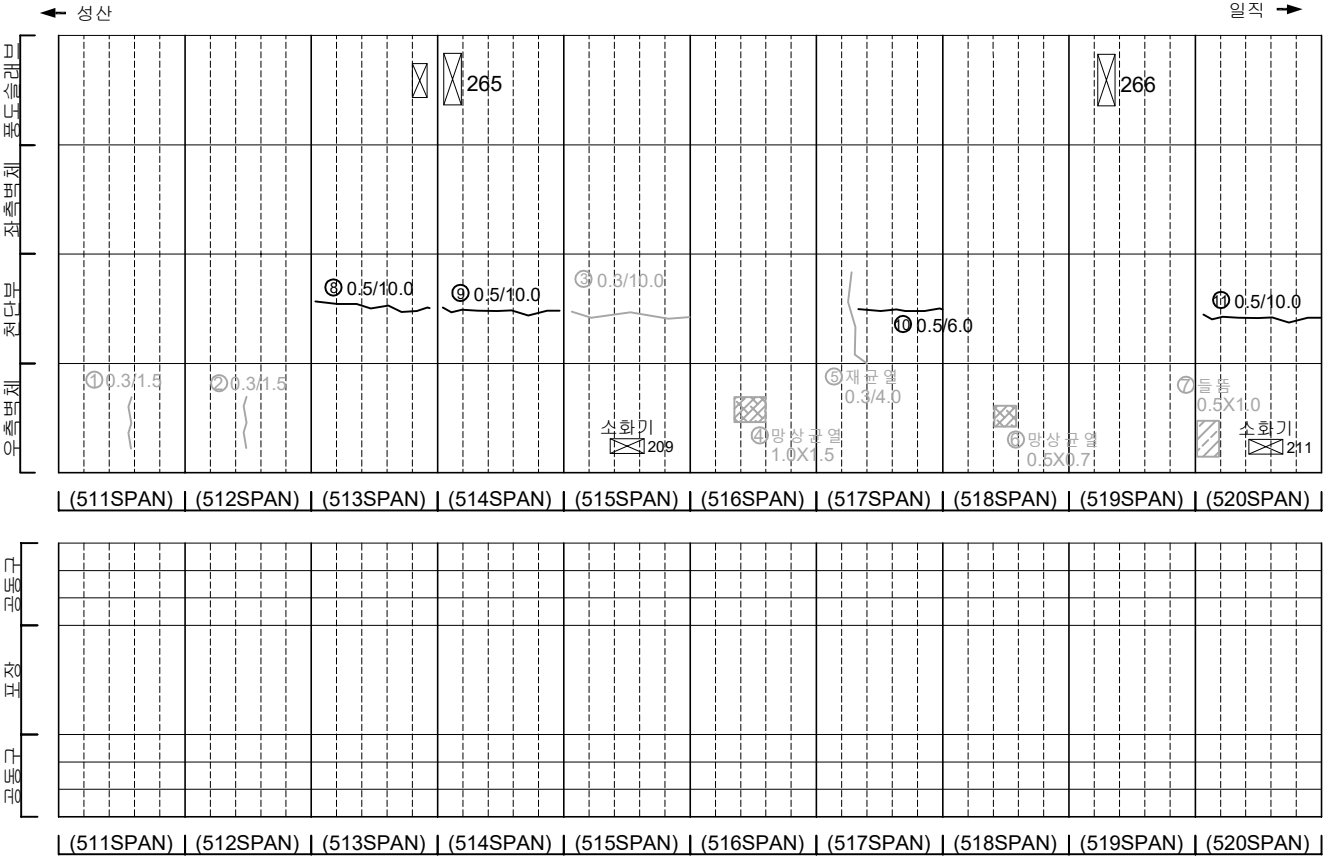
| 번호 | 발생<br>년도 | 부재 | 손상내용 | 손상현황 | | | | | | | 비 고 |
|---|---|---|---|---|---|---|---|---|---|---|---|
| 1 | 23상 | 측벽부 | 균열(폭0.3mm) | 0.3 | 1.5 | - | 1.50 | m | 1 | 1.50 | 23'하 보수 |
| 2 | 23상 | 측벽부 | 균열(폭0.3mm) | 0.3 | 1.5 | - | 1.50 | m | 1 | 1.50 | 23'하 보수 |
| 3 | 23상 | 천단부 | 균열(폭0.3mm) | 0.3 | 10.0 | - | 10.00 | m | 1 | 10.00 | 23'하 보수 |
| 4 | 23상 | 측벽부 | 망상균열 | - | 1.0 | 1.5 | 1.50 | m² | 1 | 1.50 | 23'하 보수 |
| 5 | 23상 | 천단부 | 재균열(폭0.3mm) | 0.3 | 4.0 | - | 4.00 | m | 1 | 4.00 | 23'하 보수 |
| 6 | 23상 | 측벽부 | 망상균열 | - | 0.5 | 0.7 | 0.35 | m² | 1 | 0.35 | 23'하 보수 |
| 8 | 23하 | 천단부 | 균열(폭0.5mm) | 0.5 | 10.0 | - | 10.00 | m | 1 | 10.00 | |
| 9 | 23하 | 천단부 | 균열(폭0.5mm) | 0.5 | 10.0 | - | 10.00 | m | 1 | 10.00 | |
| 10 | 23하 | 천단부 | 균열(폭0.5mm) | 0.5 | 6.0 | - | 6.00 | m | 1 | 6.00 | |

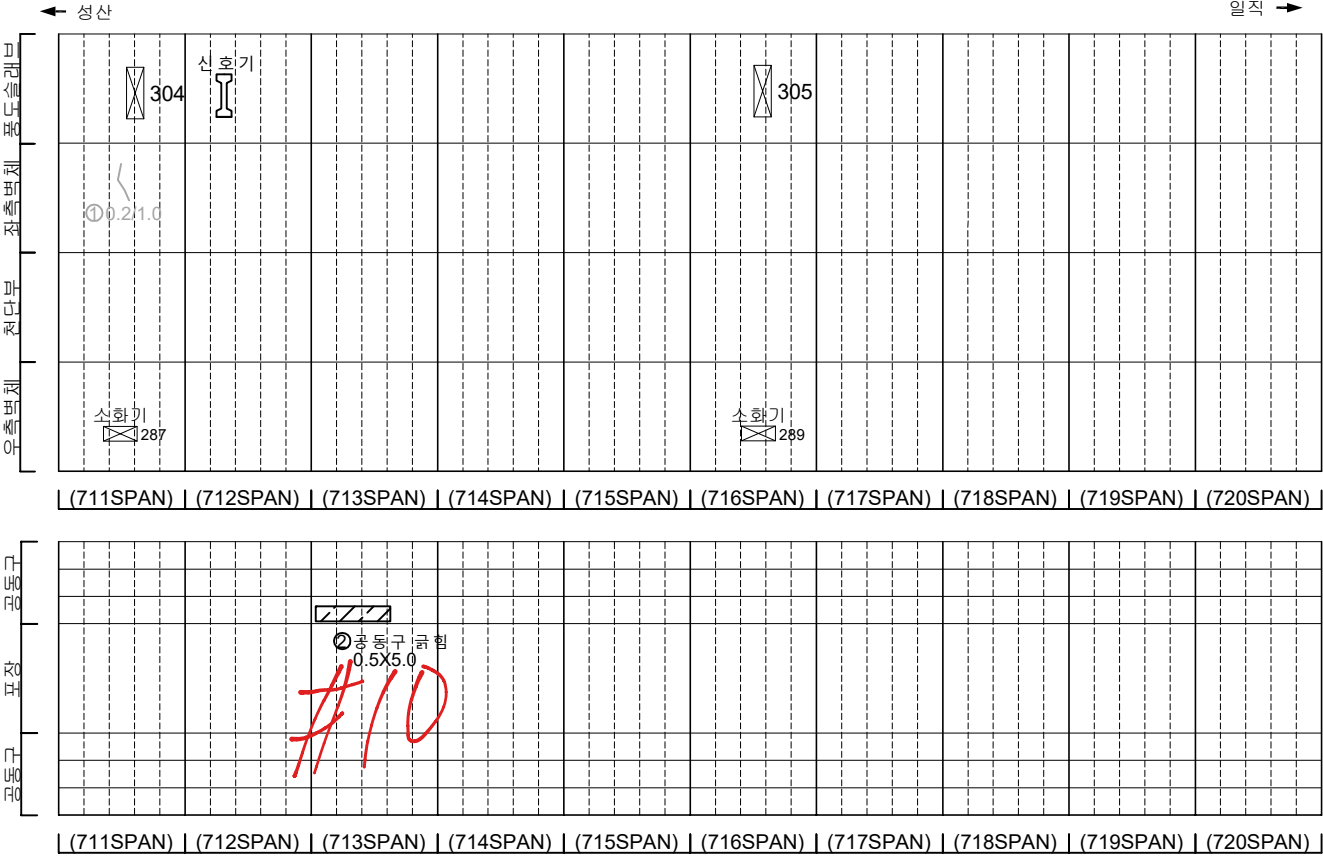
| 번호 | 발생년도 | 부재 | 손상내용 | 손상현황 | | | | | | | 비고 |
|---|---|---|---|---|---|---|---|---|---|---|---|
| 3 | 23하 | 공동구 | 공동구 균열(폭0.2mm) | 0.2 | 1.0 | - | 1.00 | m | 1 | 1.00 | |

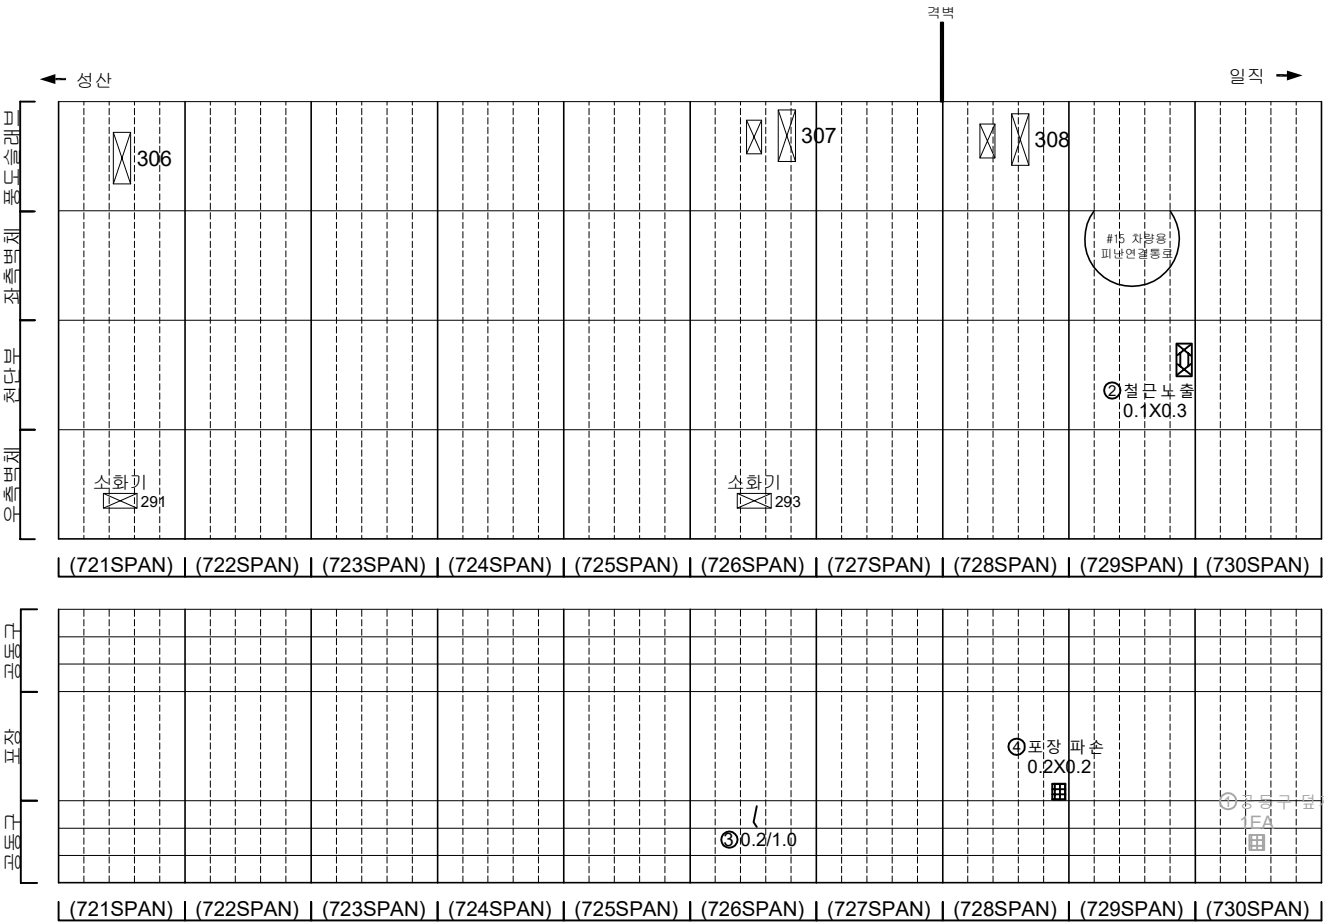
| 번호 | 발생<br>년도 | 부재 | 손상내용 | 손상현황 | | | | | | | 비 고 |
|---|---|---|---|---|---|---|---|---|---|---|---|
| 2 | 23하 | 천단부 | 재균열(폭0.3mm) | 0.3 | 10.0 | - | 10.00 | m | 1 | 10.00 | |
| 4 | 23하 | 천단부 | 방향균열 | - | 2.0 | 2.5 | 5.00 | m <sup>2</sup> | 1 | 5.00 | |
| 5 | 23하 | 천단부 | 재균열(폭0.3mm) | 0.3 | 6.0 | - | 6.00 | m <sup>2</sup> | 1 | 6.00 | |
| 6 | 23하 | 공동구 | 공동구 균열 | - | 0.5 | 2.0 | 1.00 | m <sup>2</sup> | 1 | 1.00 | |
| 7 | 23하 | 포장부 | 포장 방향균열 | - | 0.5 | 2.0 | 1.00 | m <sup>2</sup> | 1 | 1.00 | |

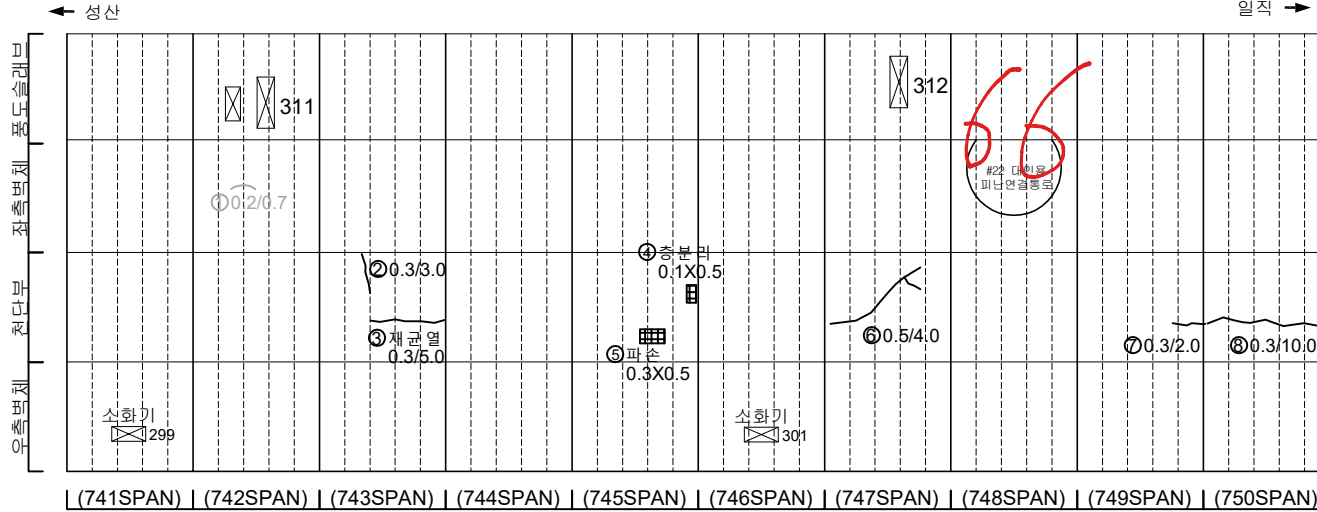
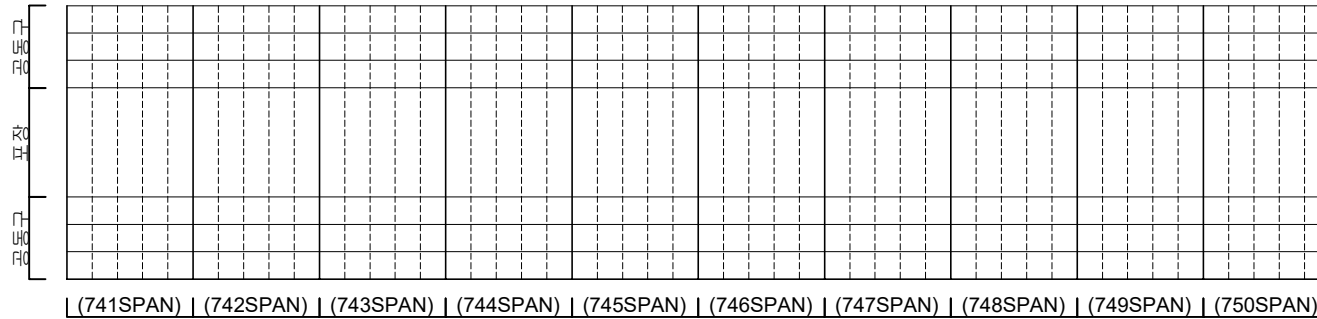
| 도면번호 | 30 |

| 번호 | 발생<br>년도 | 부재 | 손상내용 | 손상현황 | | | | | | | 비 고 |
|---|---|---|---|---|---|---|---|---|---|---|---|
| 1 | 21하 | 측벽부 | 균열(폭0.2mm) | 0.2 | 0.7 | - | 0.70 | m | 1 | 0.70 | 22'상 보강 |
| 2 | 23하 | 천단부 | 균열(폭0.3mm) | 0.3 | 3.0 | - | 3.00 | m | 1 | 3.00 | |
| 3 | 23하 | 천단부 | 재균열(폭0.3mm) | 0.3 | 5.0 | - | 5.00 | m | 1 | 5.00 | |
| 6 | 23하 | 천단부 | 균열(폭0.5mm) | 0.5 | 4.0 | - | 4.00 | m | 1 | 4.00 | |
| 7 | 23하 | 천단부 | 균열(폭0.3mm) | 0.3 | 2.0 | - | 2.00 | m | 1 | 2.00 | |
| 8 | 23하 | 천단부 | 균열(폭0.3mm) | 0.3 | 10.0 | - | 10.00 | m | 1 | 10.00 | |
