서부간선지하도로 정기 , 정밀안전점검 용역

## 외관조사망도

( 서부간선지하도로 (일직방향) )-2공구

서서울도시고속도로(주)

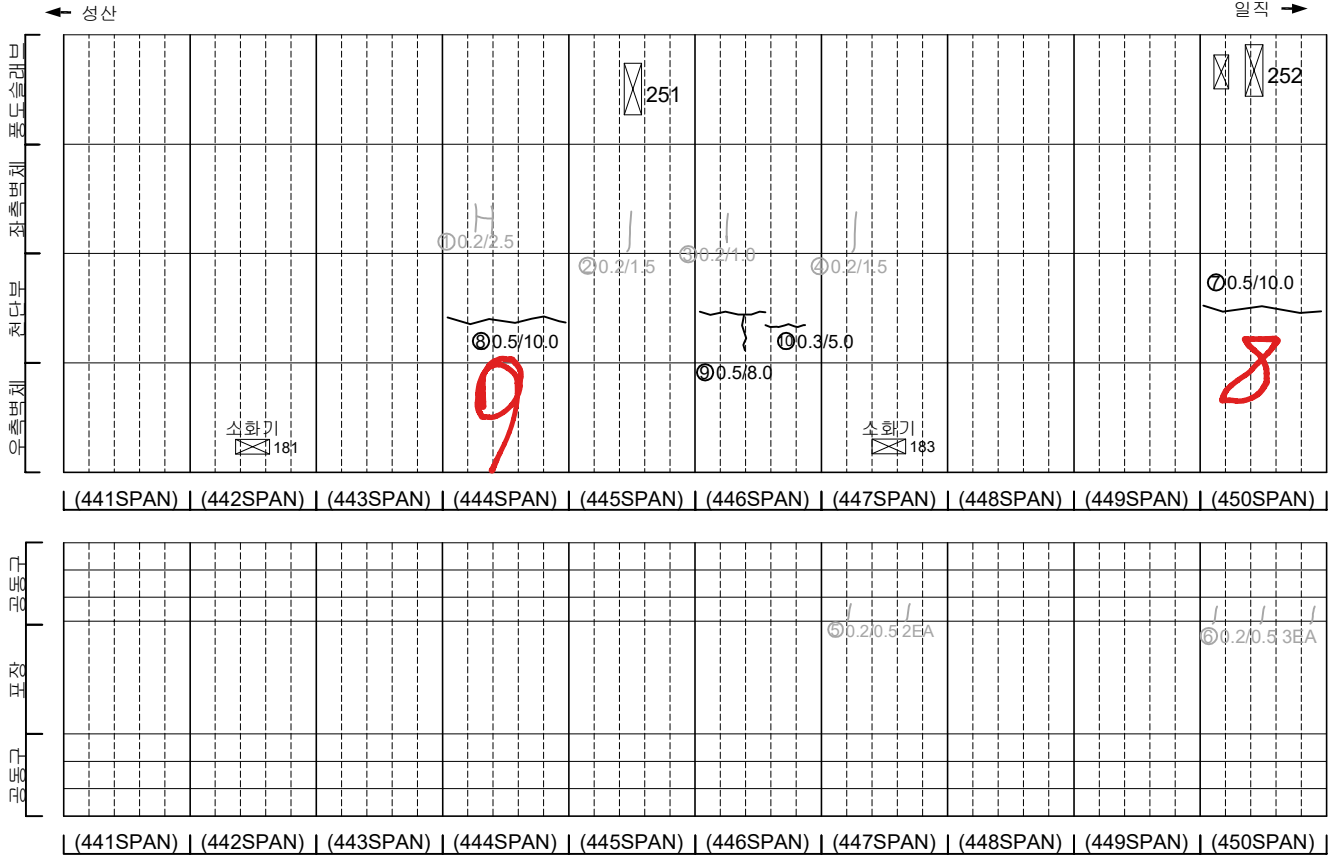
| 번호 | 발생년도 | 부재 | 손상내용 | 손상현황 | | | | | | | 비고 |
|---|---|---|---|---|---|---|---|---|---|---|---|
| 1 | 218 | 측벽부 | 균열(폭0.2mm) | 0.2 | 2.5 | - | 2.50 | ㎡ | 1 | 2.50 | 22'상 보수 |
| 2 | 218 | 측벽부 | 균열(폭0.2mm) | 0.2 | 1.5 | - | 1.50 | ㎡ | 1 | 1.50 | 22'상 보수 |
| 3 | 218 | 측벽부 | 균열(폭0.2mm) | 0.2 | 1.0 | - | 1.00 | ㎡ | 1 | 1.00 | 22'상 보수 |
| 4 | 218 | 측벽부 | 균열(폭0.2mm) | 0.2 | 1.5 | - | 1.50 | ㎡ | 1 | 1.50 | 22'상 보수 |
| 5 | 218 | 공동구 | 공동구 균열(폭0.2mm) | 0.2 | 0.5 | - | 0.50 | ㎡ | 2 | 1.00 | 24'상 보수 |
| 6 | 218 | 공동구 | 공동구 균열(폭0.1mm) | 0.1 | 0.5 | - | 0.50 | ㎡ | 3 | 1.50 | 24'상 보수 |
| 7 | 238 | 천단부 | 균열(폭0.5mm) | 0.5 | 10.0 | - | 10.00 | ㎡ | 1 | 10.00 | |
| 8 | 238 | 천단부 | 균열(폭0.5mm) | 0.5 | 10.0 | - | 10.00 | ㎡ | 1 | 10.00 | |
| 9 | 238 | 천단부 | 균열(폭0.5mm) | 0.5 | 8.0 | - | 8.00 | ㎡ | 1 | 8.00 | |
| 10 | 238 | 천단부 | 균열(폭0.3mm) | 0.3 | 5.0 | - | 5.00 | ㎡ | 1 | 5.00 | |

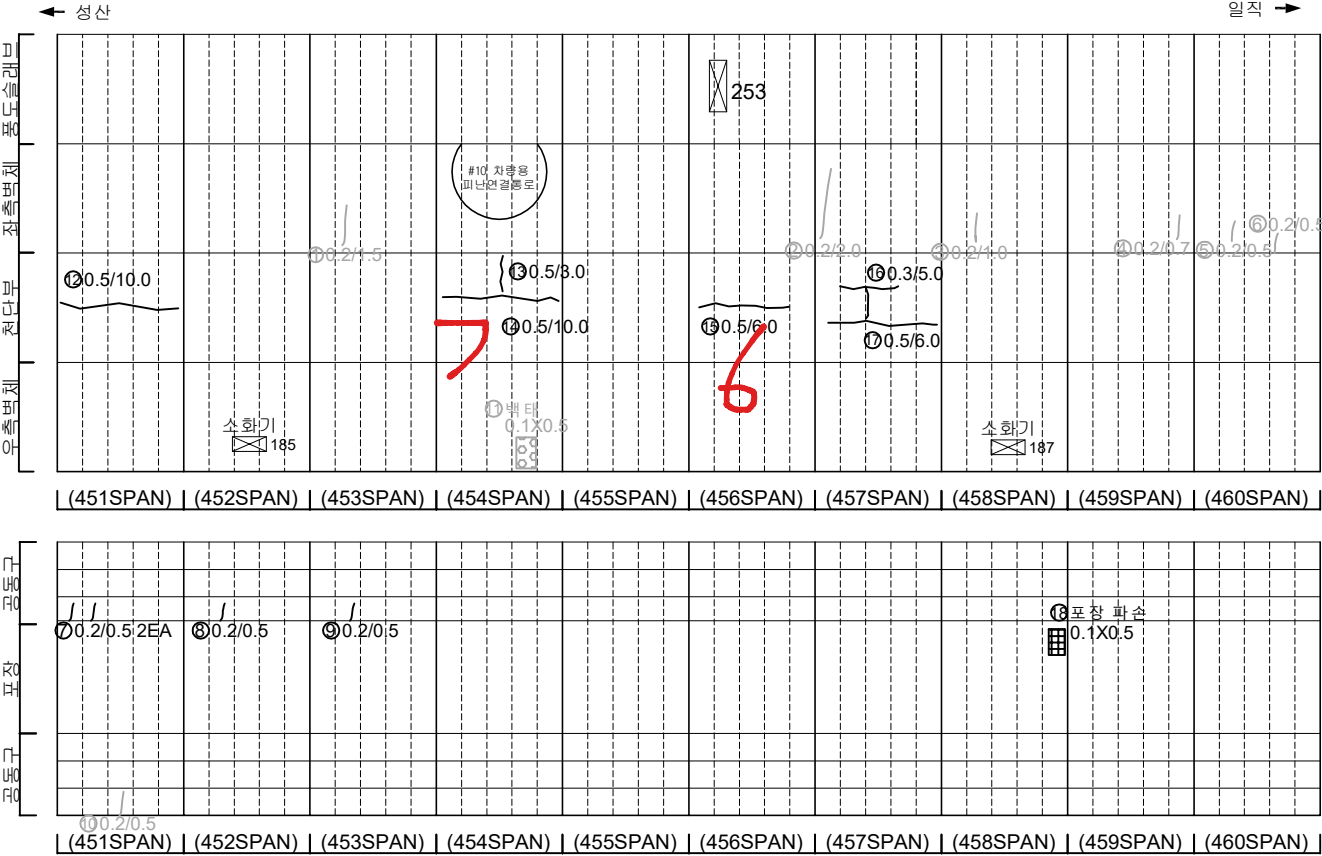
| 번호 | 발생년도 | 부재 | 손상내용 | 손상현황 | | | | | | | 비고 |
|---|---|---|---|---|---|---|---|---|---|---|---|
| 1 | 21하 | 측벽부 | 균열(폭0.2mm) | 0.2 | 1.5 | - | 1.50 | m | 1 | 1.50 | 22'상 보수 |
| 2 | 21하 | 측벽부 | 균열(폭0.2mm) | 0.2 | 2.0 | - | 2.00 | m | 1 | 2.00 | 22'상 보수 |
| 3 | 21하 | 측벽부 | 균열(폭0.2mm) | 0.2 | 1.0 | - | 1.00 | m | 1 | 1.00 | 22'상 보수 |
| 4 | 21하 | 측벽부 | 균열(폭0.2mm) | 0.2 | 0.7 | - | 0.70 | m | 1 | 0.70 | 22'상 보수 |
| 5 | 21하 | 측벽부 | 균열(폭0.2mm) | 0.2 | 0.5 | - | 0.50 | m | 1 | 0.50 | 22'상 보수 |
| 6 | 21하 | 측벽부 | 균열(폭0.2mm) | 0.2 | 0.5 | - | 0.50 | m | 1 | 0.50 | 22'상 보수 |
| 7 | 21하 | 공동구 | 공동구 균열(폭0.1mm) | 0.1 | 0.5 | - | 0.50 | m | 2 | 1.00 | |
| 8 | 21하 | 공동구 | 공동구 균열(폭0.1mm) | 0.1 | 0.5 | - | 0.50 | m | 1 | 0.50 | |
| 9 | 21하 | 공동구 | 공동구 균열(폭0.1mm) | 0.1 | 0.5 | - | 0.50 | m | 1 | 0.50 | |
| 10 | 21하 | 공동구 | 공동구 균열(폭0.1mm) | 0.1 | 0.5 | - | 0.50 | m | 1 | 0.50 | 23'하 보수 |
| 12 | 23하 | 천단부 | 균열(폭0.5mm) | 0.5 | 10.0 | - | 10.00 | m | 1 | 10.00 | |
| 13 | 23하 | 천단부 | 균열(폭0.5mm) | 0.5 | 3.0 | - | 3.00 | m | 1 | 3.00 | |
| 14 | 23하 | 천단부 | 균열(폭0.5mm) | 0.5 | 10.0 | - | 10.00 | m | 1 | 10.00 | |
| 15 | 23하 | 천단부 | 균열(폭0.5mm) | 0.5 | 6.0 | - | 6.00 | m | 1 | 6.00 | |
| 16 | 23하 | 천단부 | 균열(폭0.3mm) | 0.3 | 5.0 | - | 5.00 | m | 1 | 5.00 | |
| 17 | 23하 | 천단부 | 균열(폭0.5mm) | 0.5 | 6.0 | - | 6.00 | m | 1 | 6.00 | |

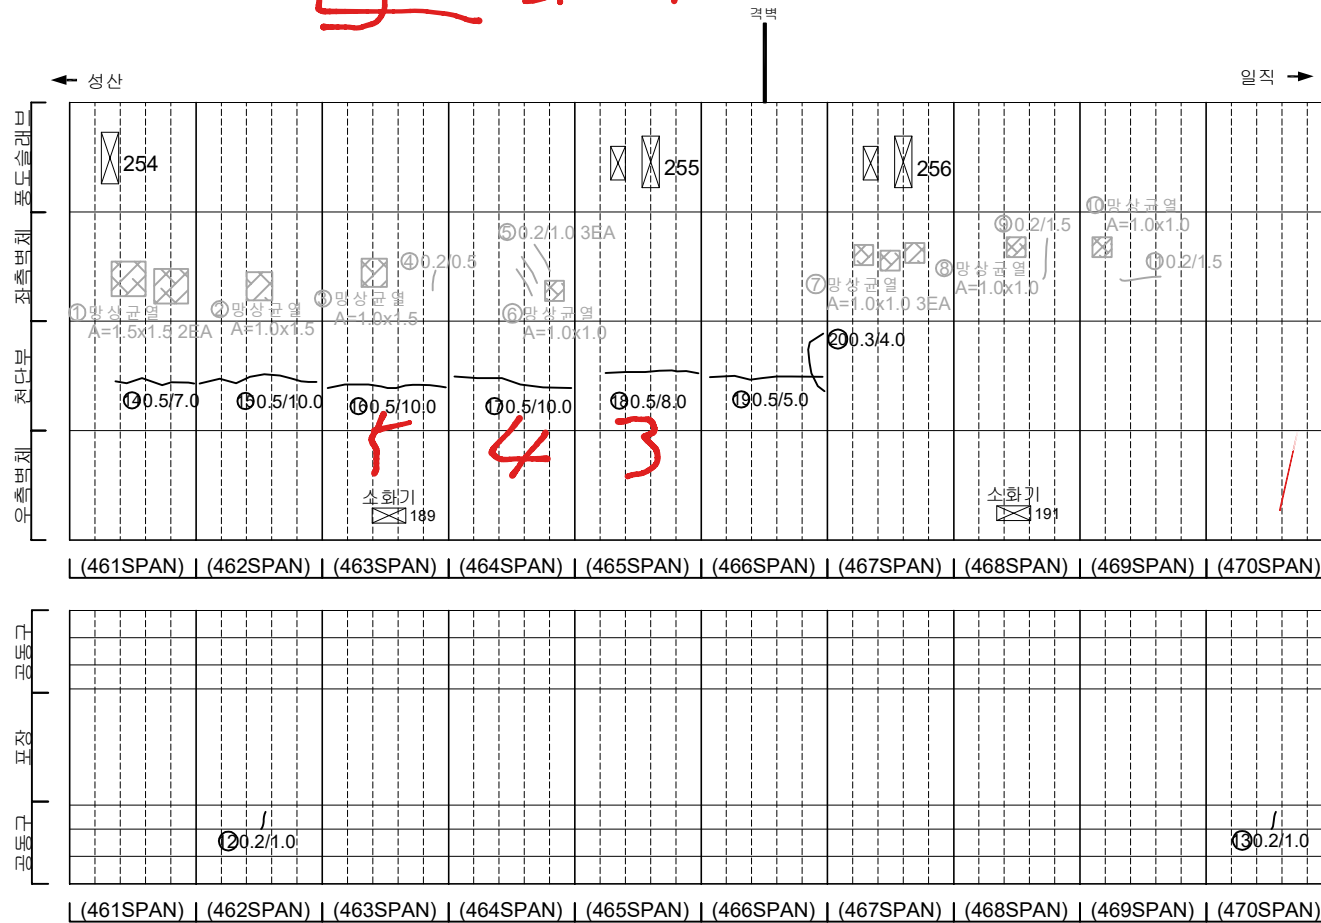
| 도면번호 | 02 |

| 번호 | 발생<br>년도 | 부재 | 손상내용 | 손상현황 | | | | | | | 비 고 |
|---|---|---|---|---|---|---|---|---|---|---|---|
| 1 | 21하 | 측벽부 | 광상균열 | - | 1.5 | 1.5 | 2.25 | ㎡ | 2 | 4.50 | 22'상 보수 |
| 2 | 21하 | 측벽부 | 광상균열 | - | 1.0 | 1.5 | 1.50 | ㎡ | 1 | 1.50 | 22'상 보수 |
| 3 | 21하 | 측벽부 | 광상균열 | - | 1.0 | 1.5 | 1.50 | ㎡ | 1 | 1.50 | 22'상 보수 |
| 4 | 21하 | 측벽부 | 균열(폭0.2mm) | 0.2 | 0.5 | - | 0.50 | m | 1 | 0.50 | 22'상 보수 |
| 5 | 21하 | 측벽부 | 균열(폭0.2mm) | 0.2 | 1.0 | - | 1.00 | m | 3 | 3.00 | 22'상 보수 |
| 6 | 21하 | 측벽부 | 광상균열 | - | 1.0 | 1.0 | 1.00 | ㎡ | 1 | 1.00 | 22'상 보수 |
| 7 | 21하 | 측벽부 | 광상균열 | - | 1.0 | 1.0 | 1.00 | ㎡ | 3 | 3.00 | 22'상 보수 |
| 8 | 21하 | 측벽부 | 광상균열 | - | 1.0 | 1.0 | 1.00 | ㎡ | 1 | 1.00 | 22'상 보수 |
| 9 | 21하 | 측벽부 | 균열(폭0.2mm) | 0.2 | 1.5 | - | 1.50 | m | 1 | 1.50 | 22'상 보수 |
| 10 | 21하 | 측벽부 | 광상균열 | - | 1.0 | 1.0 | 1.00 | ㎡ | 1 | 1.00 | 22'상 보수 |
| 11 | 21하 | 측벽부 | 균열(폭0.2mm) | 0.2 | 1.5 | - | 1.50 | m | 1 | 1.50 | 22'상 보수 |
| 12 | 21하 | 공동구 | 공동구 균열(폭0.2mm) | 0.2 | 1.0 | - | 1.00 | m | 1 | 1.00 | |
| 13 | 21하 | 공동구 | 공동구 균열(폭0.2mm) | 0.2 | 0.5 | - | 0.50 | m | 1 | 0.50 | |
| 14 | 23하 | 천단부 | 균열(폭0.5mm) | 0.5 | 7.0 | - | 7.00 | m | 1 | 7.00 | |
| 15 | 23하 | 천단부 | 균열(폭0.5mm) | 0.5 | 10.0 | - | 10.00 | m | 1 | 10.00 | |
| 16 | 23하 | 천단부 | 균열(폭0.5mm) | 0.5 | 10.0 | - | 10.00 | m | 1 | 10.00 | |
| 17 | 23하 | 천단부 | 균열(폭0.5mm) | 0.5 | 10.0 | - | 10.00 | m | 1 | 10.00 | |
| 18 | 23하 | 천단부 | 균열(폭0.5mm) | 0.5 | 8.0 | - | 8.00 | m | 1 | 8.00 | |
| 19 | 23하 | 천단부 | 균열(폭0.5mm) | 0.5 | 5.0 | - | 5.00 | m | 1 | 5.00 | |
| 20 | 23하 | 천단부 | 균열(폭0.3mm) | 0.3 | 4.0 | - | 4.00 | m | 1 | 4.00 | |

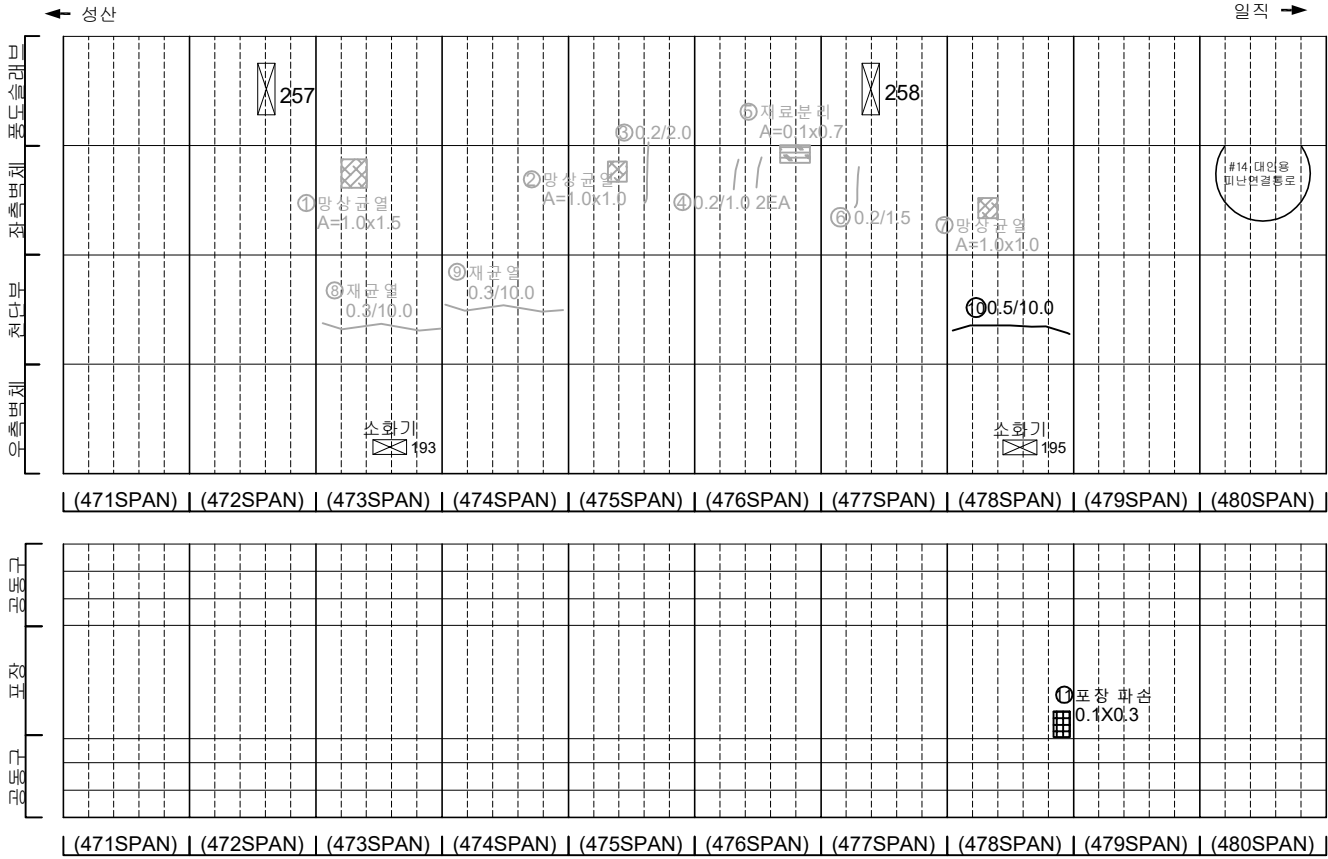
| 번호 | 발생<br>년도 | 부재 | 손상내용 | 손상현황 | | | | | | | 비 고 |
|---|---|---|---|---|---|---|---|---|---|---|---|
| 1 | 21하 | 측벽부 | 망상균열 | - | 1.0 | 1.5 | 1.50 | m | 1 | 1.50 | 22'상 보수 |
| 2 | 21하 | 측벽부 | 망상균열 | - | 1.0 | 1.0 | 1.00 | m | 1 | 1.00 | 22'상 보수 |
| 3 | 21하 | 측벽부 | 균열(폭0.2mm) | 0.2 | 2.0 | - | 2.00 | m | 1 | 2.00 | 22'상 보수 |
| 4 | 21하 | 측벽부 | 균열(폭0.2mm) | 0.2 | 1.0 | - | 1.00 | m | 2 | 2.00 | 22'상 보수 |
| 6 | 21하 | 측벽부 | 균열(폭0.2mm) | 0.2 | 1.5 | - | 1.50 | m | 1 | 1.50 | 22'상 보수 |
| 7 | 21하 | 측벽부 | 망상균열 | - | 1.0 | 1.0 | 1.00 | m | 1 | 1.00 | 22'상 보수 |
| 8 | 23상 | 천단부 | 재균열(폭0.3mm) | 0.3 | 10.0 | - | 10.00 | m | 1 | 10.00 | 23'하 보수 |
| 9 | 23상 | 천단부 | 재균열(폭0.3mm) | 0.3 | 10.0 | - | 10.00 | m | 1 | 10.00 | 23'하 보수 |
| 10 | 23하 | 천단부 | 균열(폭0.5mm) | 0.5 | 10.0 | - | 10.00 | m | 1 | 10.00 | |

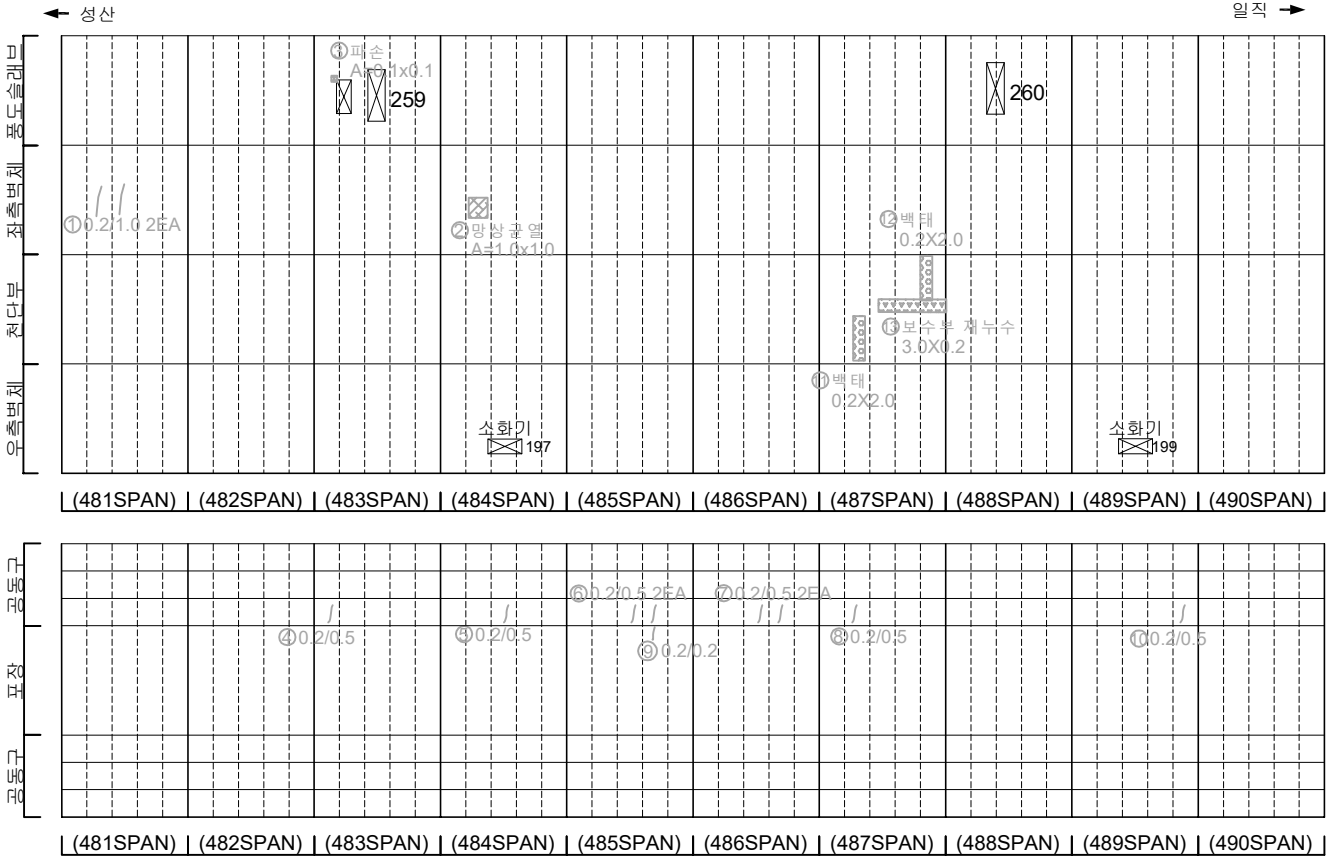
| 번호 | 발생<br>년도 | 부재 | 손상내용 | 손상현황 | | | | | | | 비 고 |
|---|---|---|---|---|---|---|---|---|---|---|---|
| 1 | 21하 | 측벽부 | 균열(폭0.2mm) | 0.2 | 1.0 | - | 1.00 | m | 2 | 2.00 | 22'상 보수 |
| 2 | 21하 | 측벽부 | 방상균열 | - | 1.0 | 1.0 | 1.00 | m | 1 | 1.00 | 22'상 보수 |
| 4 | 21하 | 공동구 | 공동구 균열(폭0.2mm) | 0.2 | 0.5 | - | 0.50 | m | 1 | 0.50 | 23'하 보수 |
| 5 | 21하 | 공동구 | 공동구 균열(폭0.2mm) | 0.2 | 0.5 | - | 0.50 | m | 1 | 0.50 | 23'하 보수 |
| 6 | 21하 | 공동구 | 공동구 균열(폭0.2mm) | 0.2 | 0.5 | - | 0.50 | m | 2 | 1.00 | 23'하 보수 |

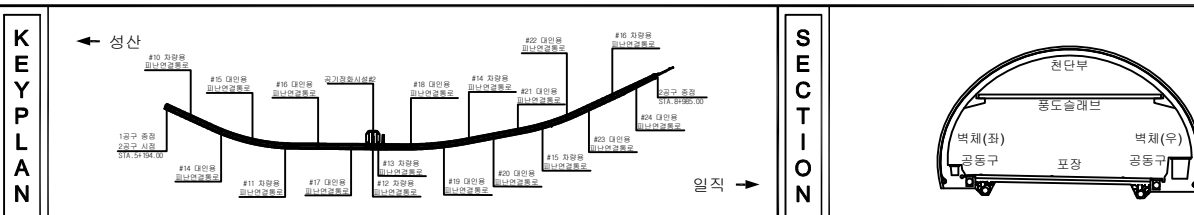
소화전217~219사이  
포장부 1차선 파손

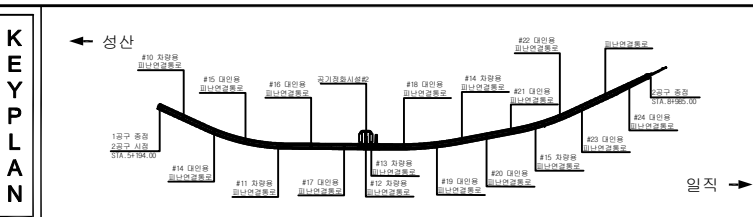
소화전 221~223사이  
포장부 신축이음부 파손

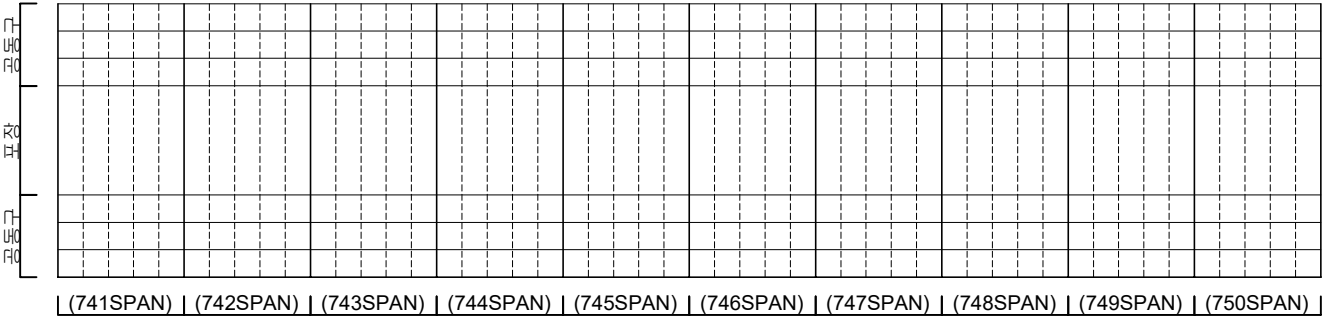
| 번호 | 발생<br>년도 | 부재 | 손상내용 | 손상현황 | | | | | | | 비 고 |
|---|---|---|---|---|---|---|---|---|---|---|---|
| 1 | 215하 | 측벽부 | 균열(폭0.2mm) | 0.2 | 0.7 | - | 0.70 | m | 1 | 0.70 | 22'상 보강 |
| 2 | 235하 | 천단부 | 균열(폭0.3mm) | 0.3 | 3.0 | - | 3.00 | m | 1 | 3.00 | |
| 3 | 235하 | 천단부 | 재균열(폭0.3mm) | 0.3 | 5.0 | - | 5.00 | m | 1 | 5.00 | |
| 6 | 235하 | 천단부 | 균열(폭0.5mm) | 0.5 | 4.0 | - | 4.00 | m | 1 | 4.00 | |
| 7 | 235하 | 천단부 | 균열(폭0.3mm) | 0.3 | 2.0 | - | 2.00 | m | 1 | 2.00 | |
| 8 | 235하 | 천단부 | 균열(폭0.3mm) | 0.3 | 10.0 | - | 10.00 | m | 1 | 10.00 | |

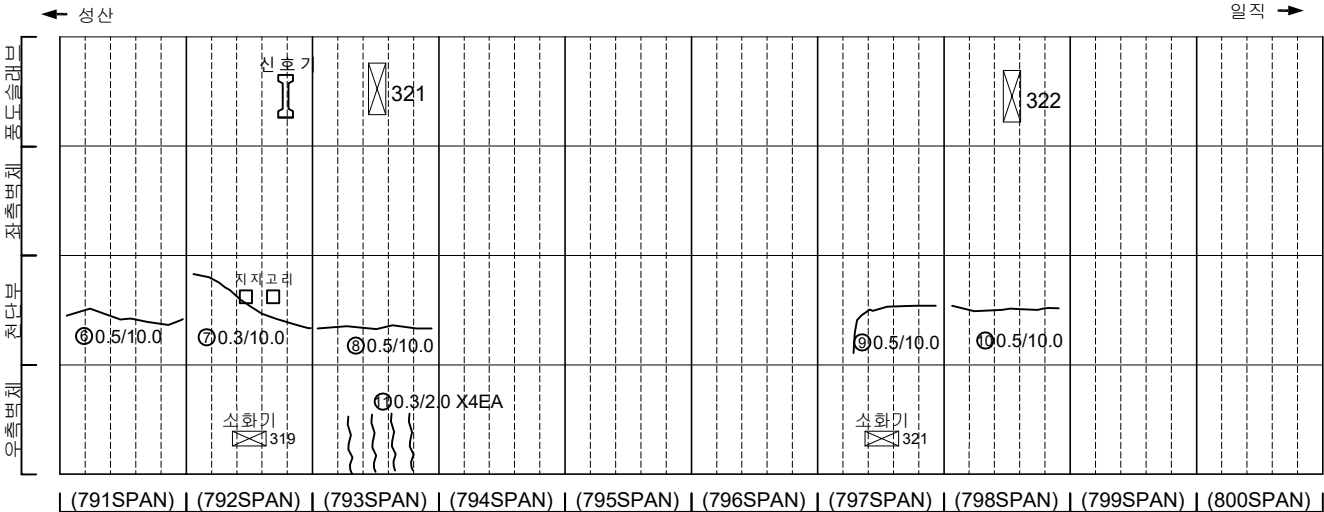
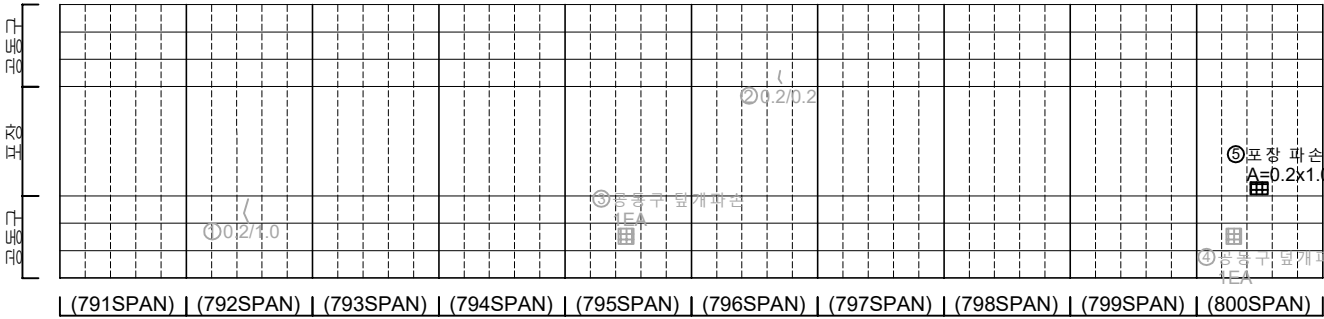
| 번호 | 발생<br>년도 | 부재 | 손상내용 | 손상현황 | | | | | | | 비고 |
|---|---|---|---|---|---|---|---|---|---|---|---|
| 1 | 21하 | 공동구 | 공동구 균열(폭0.2mm) | 0.2 | 1.0 | - | 1.00 | m | 1 | 1.00 | 23'하 보수 |
| 2 | 21하 | 공동구 | 공동구 균열(폭0.2mm) | 0.2 | 0.2 | - | 0.20 | m | 1 | 0.20 | 23'하 보수 |
| 6 | 23하 | 천단부 | 균열(폭0.5mm) | 0.5 | 10.0 | - | 10.00 | m | 1 | 10.00 | |
| 7 | 23하 | 천단부 | 균열(폭0.3mm) | 0.3 | 10.0 | - | 10.00 | m | 1 | 10.00 | |
| 8 | 23하 | 천단부 | 균열(폭0.5mm) | 0.5 | 10.0 | - | 10.00 | m | 1 | 10.00 | |
| 9 | 23하 | 천단부 | 균열(폭0.5mm) | 0.5 | 10.0 | - | 10.00 | m | 1 | 10.00 | |
