서부간선지하도로 정기 , 정밀안전점검 용역

## 외관조사망도

( 서부간선지하도로 (일직방향) )-2공구

서서울도시고속도로(주)

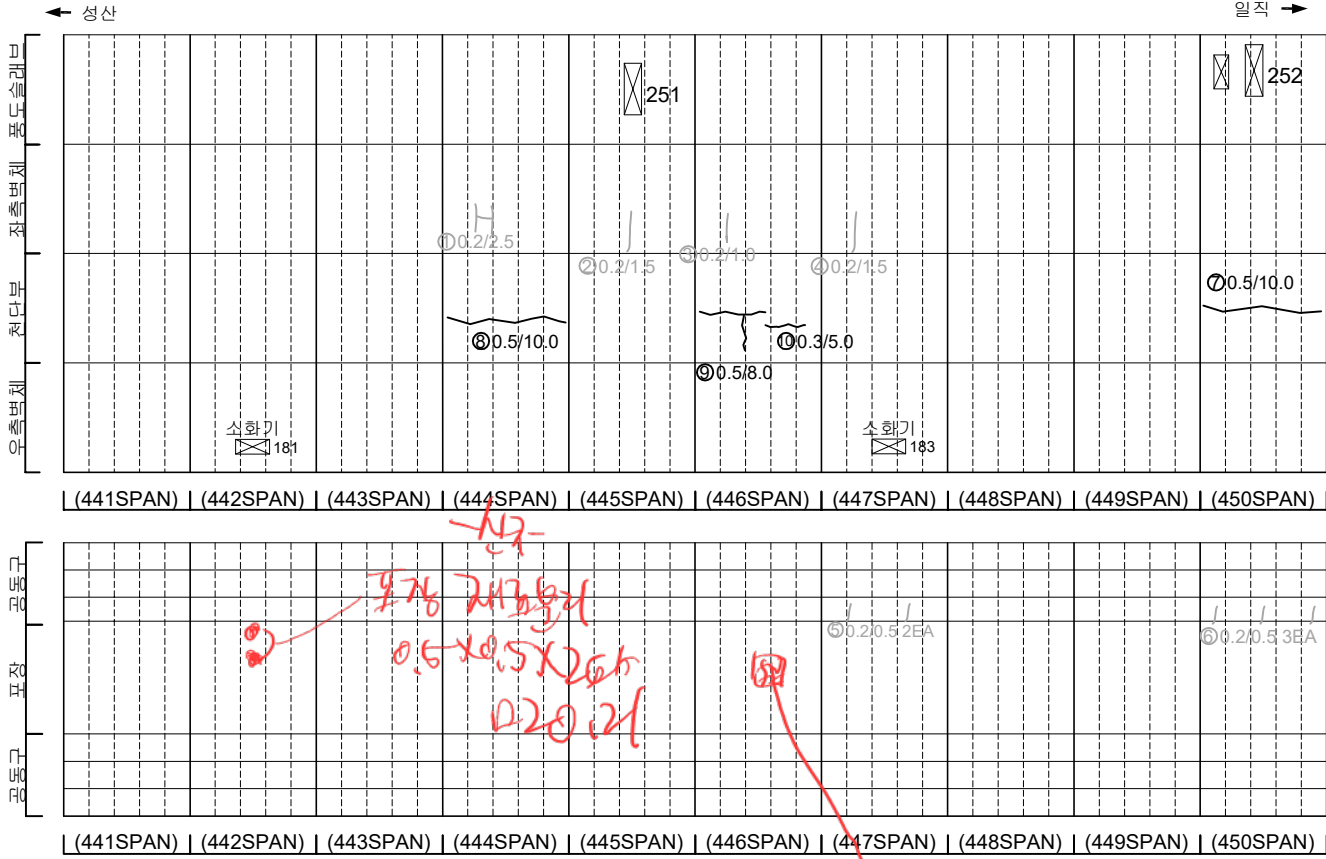
| 번호 | 발생<br>년도 | 부재 | 손상내용 | 손상현황 | | | | | | | 비 고 |
|---|---|---|---|---|---|---|---|---|---|---|---|
| 1 | 218 | 측벽부 | 균열(폭0.2mm) | 0.2 | 2.5 | - | 2.50 | ㎡ | 1 | 2.50 | 22'상 보수 |
| 2 | 218 | 측벽부 | 균열(폭0.2mm) | 0.2 | 1.5 | - | 1.50 | ㎡ | 1 | 1.50 | 22'상 보수 |
| 3 | 218 | 측벽부 | 균열(폭0.2mm) | 0.2 | 1.0 | - | 1.00 | ㎡ | 1 | 1.00 | 22'상 보수 |
| 4 | 218 | 측벽부 | 균열(폭0.2mm) | 0.2 | 1.5 | - | 1.50 | ㎡ | 1 | 1.50 | 22'상 보수 |
| 5 | 218 | 공동구 | 공동구 균열(폭0.2mm) | 0.2 | 0.5 | - | 0.50 | ㎡ | 2 | 1.00 | 24'상 보수 |
| 6 | 218 | 공동구 | 공동구 균열(폭0.1mm) | 0.1 | 0.5 | - | 0.50 | ㎡ | 3 | 1.50 | 24'상 보수 |
| 7 | 238 | 천단부 | 균열(폭0.5mm) | 0.5 | 10.0 | - | 10.00 | ㎡ | 1 | 10.00 | |
| 8 | 238 | 천단부 | 균열(폭0.5mm) | 0.5 | 10.0 | - | 10.00 | ㎡ | 1 | 10.00 | |
| 9 | 238 | 천단부 | 균열(폭0.5mm) | 0.5 | 8.0 | - | 8.00 | ㎡ | 1 | 8.00 | |
| 10 | 238 | 천단부 | 균열(폭0.3mm) | 0.3 | 5.0 | - | 5.00 | ㎡ | 1 | 5.00 | |

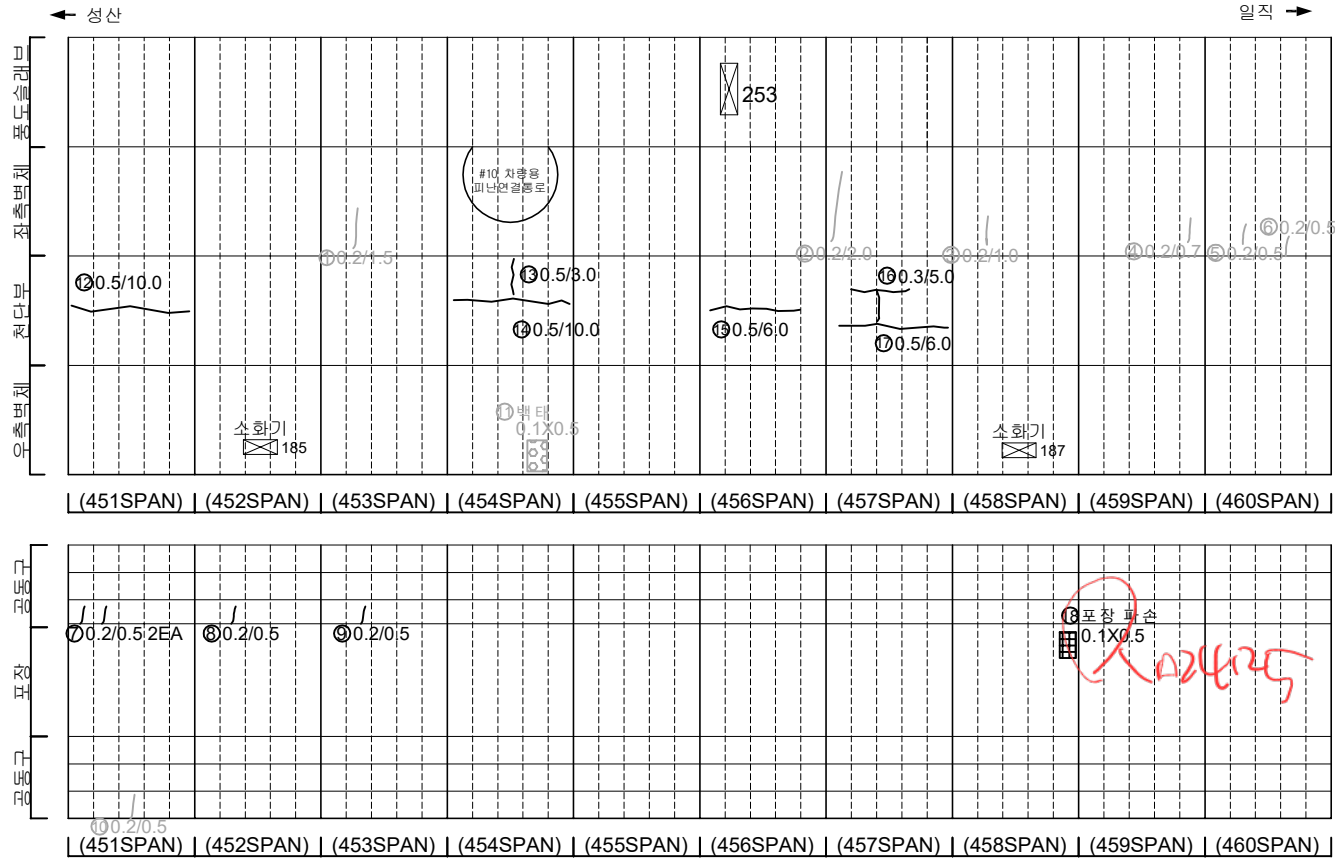
| 번호 | 발생<br>년도 | 부재 | 손상내용 | 손상현황 | | | | | | | 비 고 |
|---|---|---|---|---|---|---|---|---|---|---|---|
| 1 | 21하 | 측벽부 | 망상균열 | - | 1.5 | 1.5 | 2.25 | m <sup>2</sup> | 2 | 4.50 | 22'상 보수 |
| 2 | 21하 | 측벽부 | 망상균열 | - | 1.0 | 1.5 | 1.50 | m <sup>2</sup> | 1 | 1.50 | 22'상 보수 |
| 3 | 21하 | 측벽부 | 망상균열 | - | 1.0 | 1.5 | 1.50 | m <sup>2</sup> | 1 | 1.50 | 22'상 보수 |
| 4 | 21하 | 측벽부 | 균열(폭0.2mm) | 0.2 | 0.5 | - | 0.50 | m | 1 | 0.50 | 22'상 보수 |
| 5 | 21하 | 측벽부 | 균열(폭0.2mm) | 0.2 | 1.0 | - | 1.00 | m | 3 | 3.00 | 22'상 보수 |
| 6 | 21하 | 측벽부 | 망상균열 | - | 1.0 | 1.0 | 1.00 | m <sup>2</sup> | 1 | 1.00 | 22'상 보수 |
| 7 | 21하 | 측벽부 | 망상균열 | - | 1.0 | 1.0 | 1.00 | m <sup>2</sup> | 3 | 3.00 | 22'상 보수 |
| 8 | 21하 | 측벽부 | 망상균열 | - | 1.0 | 1.0 | 1.00 | m <sup>2</sup> | 1 | 1.00 | 22'상 보수 |
| 9 | 21하 | 측벽부 | 균열(폭0.2mm) | 0.2 | 1.5 | - | 1.50 | m | 1 | 1.50 | 22'상 보수 |
| 10 | 21하 | 측벽부 | 망상균열 | - | 1.0 | 1.0 | 1.00 | m <sup>2</sup> | 1 | 1.00 | 22'상 보수 |
| 11 | 21하 | 측벽부 | 균열(폭0.2mm) | 0.2 | 1.5 | - | 1.50 | m | 1 | 1.50 | 22'상 보수 |
| 12 | 21하 | 공동구 | 공동구 균열(폭0.2mm) | 0.2 | 1.0 | - | 1.00 | m | 1 | 1.00 | |
| 13 | 21하 | 공동구 | 공동구 균열(폭0.2mm) | 0.2 | 0.5 | - | 0.50 | m | 1 | 0.50 | |
| 14 | 23하 | 천단부 | 균열(폭0.5mm) | 0.5 | 7.0 | - | 7.00 | m | 1 | 7.00 | |
| 15 | 23하 | 천단부 | 균열(폭0.5mm) | 0.5 | 10.0 | - | 10.00 | m | 1 | 10.00 | |
| 16 | 23하 | 천단부 | 균열(폭0.5mm) | 0.5 | 10.0 | - | 10.00 | m | 1 | 10.00 | |
| 17 | 23하 | 천단부 | 균열(폭0.5mm) | 0.5 | 10.0 | - | 10.00 | m | 1 | 10.00 | |
| 18 | 23하 | 천단부 | 균열(폭0.5mm) | 0.5 | 8.0 | - | 8.00 | m | 1 | 8.00 | |
| 19 | 23하 | 천단부 | 균열(폭0.5mm) | 0.5 | 5.0 | - | 5.00 | m | 1 | 5.00 | |
| 20 | 23하 | 천단부 | 균열(폭0.3mm) | 0.3 | 4.0 | - | 4.00 | m | 1 | 4.00 | |

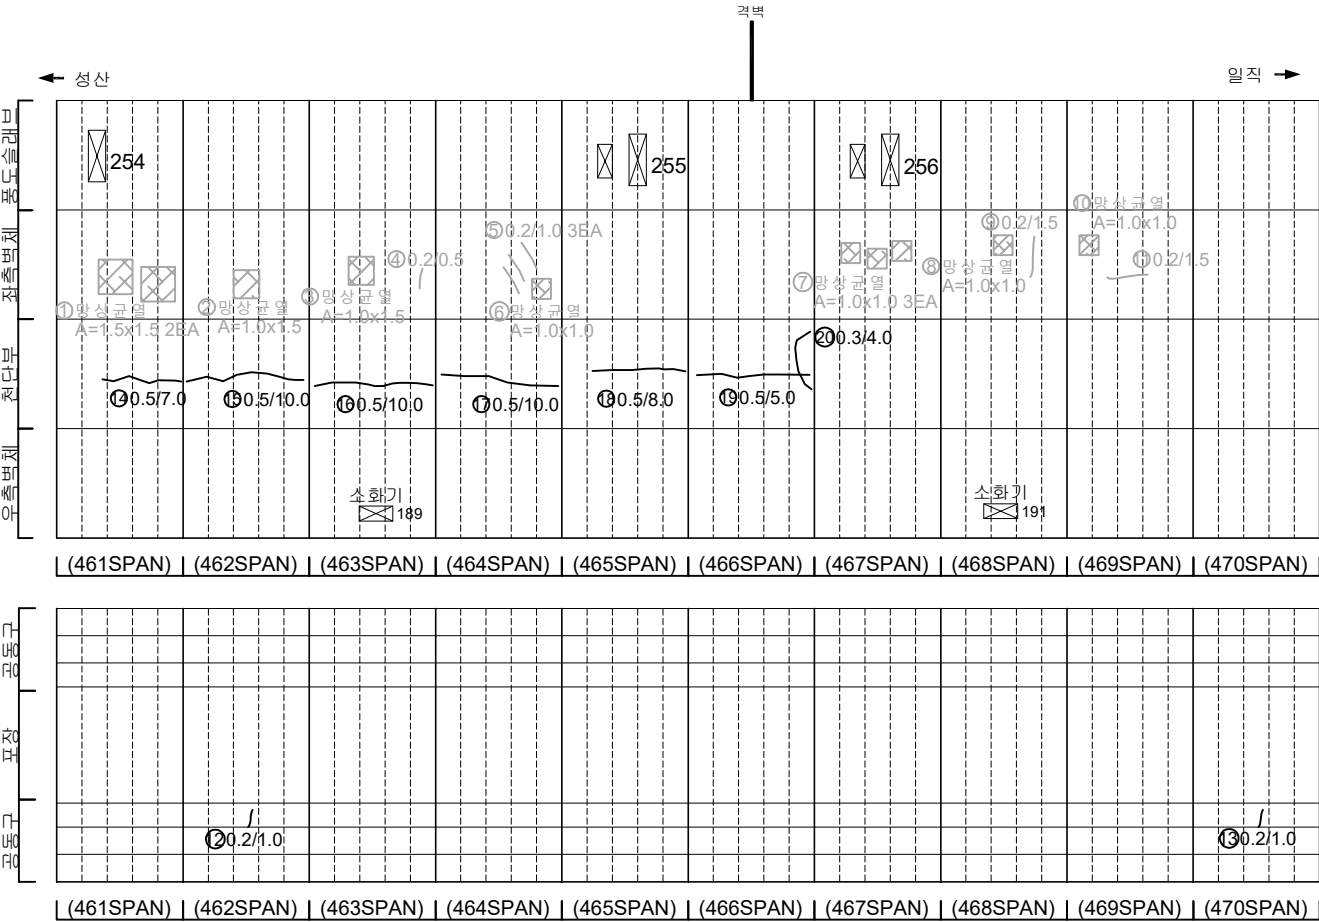
| 번호 | 발생<br>년도 | 부재 | 손상내용 | 손상현황 | | | | | | | 비 고 |
|---|---|---|---|---|---|---|---|---|---|---|---|
| 1 | 21하 | 측벽부 | 망상균열 | - | 1.0 | 1.5 | 1.50 | m | 1 | 1.50 | 22'상 보수 |
| 2 | 21하 | 측벽부 | 망상균열 | - | 1.0 | 1.0 | 1.00 | m | 1 | 1.00 | 22'상 보수 |
| 3 | 21하 | 측벽부 | 균열(폭0.2mm) | 0.2 | 2.0 | - | 2.00 | m | 1 | 2.00 | 22'상 보수 |
| 4 | 21하 | 측벽부 | 균열(폭0.2mm) | 0.2 | 1.0 | - | 1.00 | m | 2 | 2.00 | 22'상 보수 |
| 6 | 21하 | 측벽부 | 균열(폭0.2mm) | 0.2 | 1.5 | - | 1.50 | m | 1 | 1.50 | 22'상 보수 |
| 7 | 21하 | 측벽부 | 망상균열 | - | 1.0 | 1.0 | 1.00 | m | 1 | 1.00 | 22'상 보수 |
| 8 | 23상 | 천단부 | 재균열(폭0.3mm) | 0.3 | 10.0 | - | 10.00 | m | 1 | 10.00 | 23'하 보수 |
| 9 | 23상 | 천단부 | 재균열(폭0.3mm) | 0.3 | 10.0 | - | 10.00 | m | 1 | 10.00 | 23'하 보수 |
| 10 | 23하 | 천단부 | 균열(폭0.5mm) | 0.5 | 10.0 | - | 10.00 | m | 1 | 10.00 | |

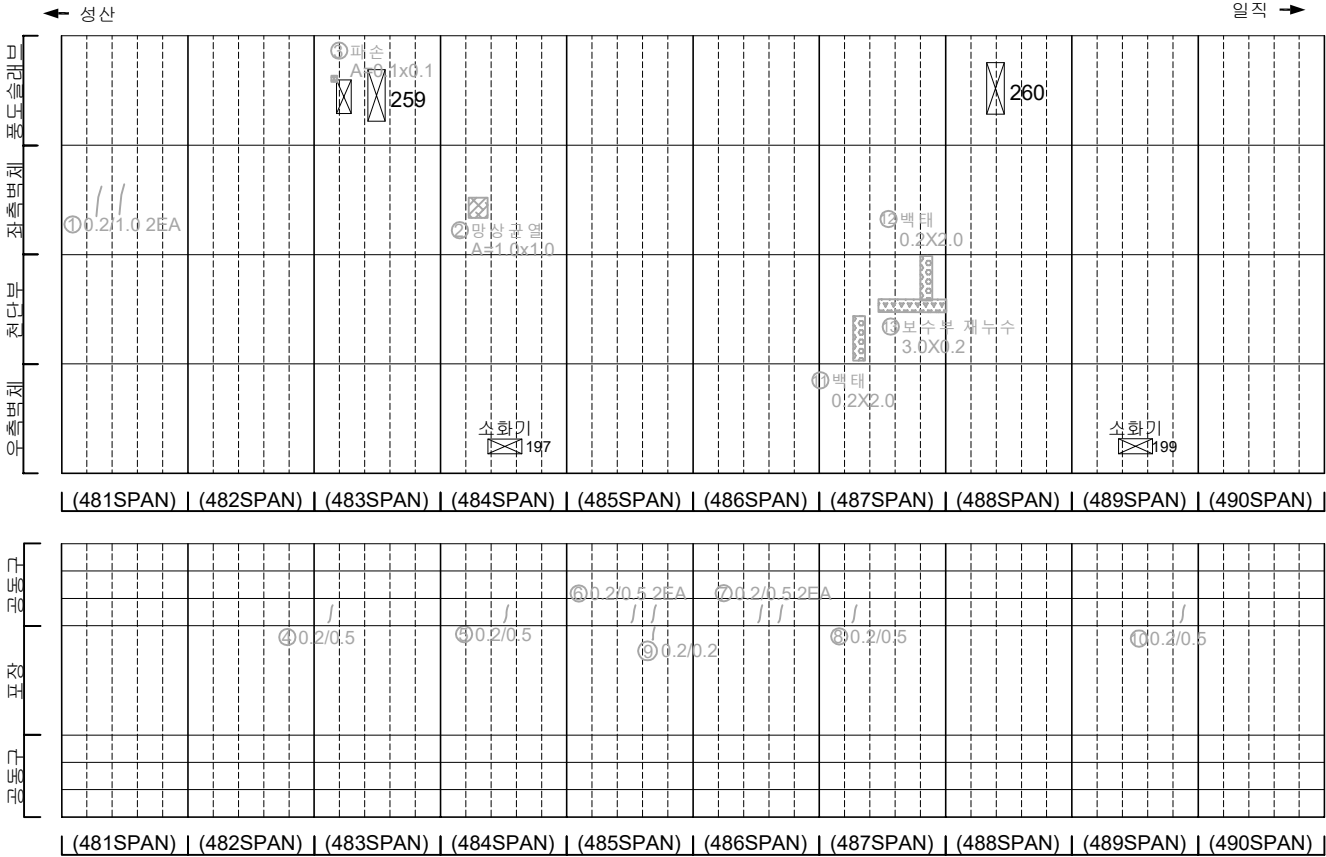
| 번호 | 발생<br>년도 | 부재 | 손상내용 | 손상현황 | | | | | | | 비 고 |
|---|---|---|---|---|---|---|---|---|---|---|---|
| 1 | 21하 | 측벽부 | 균열(폭0.2mm) | 0.2 | 1.0 | - | 1.00 | m | 2 | 2.00 | 22'상 보수 |
| 2 | 21하 | 측벽부 | 방상균열 | - | 1.0 | 1.0 | 1.00 | m | 1 | 1.00 | 22'상 보수 |
| 4 | 21하 | 공동구 | 공동구 균열(폭0.2mm) | 0.2 | 0.5 | - | 0.50 | m | 1 | 0.50 | 23'하 보수 |
| 5 | 21하 | 공동구 | 공동구 균열(폭0.2mm) | 0.2 | 0.5 | - | 0.50 | m | 1 | 0.50 | 23'하 보수 |
| 6 | 21하 | 공동구 | 공동구 균열(폭0.2mm) | 0.2 | 0.5 | - | 0.50 | m | 2 | 1.00 | 23'하 보수 |
| 7 | 21하 | 공동구 | 공동구 균열(폭0.2mm) | 0.2 | 0.5 | - | 0.50 | m | 2 | 1.00 | 23'하 보수 |
| 8 | 21하 | 공동구 | 공동구 균열(폭0.2mm) | 0.2 | 0.5 | - | 0.50 | m | 1 | 0.50 | 23'하 보수 |
| 9 | 21하 | 공동구 | 공동구 균열(폭0.2mm) | 0.2 | 0.2 | - | 0.20 | m | 1 | 0.20 | 23'하 보수 |
| 10 | 21하 | 공동구 | 공동구 균열(폭0.2mm) | 0.2 | 0.5 | - | 0.50 | m | 1 | 0.50 | 23'하 보수 |

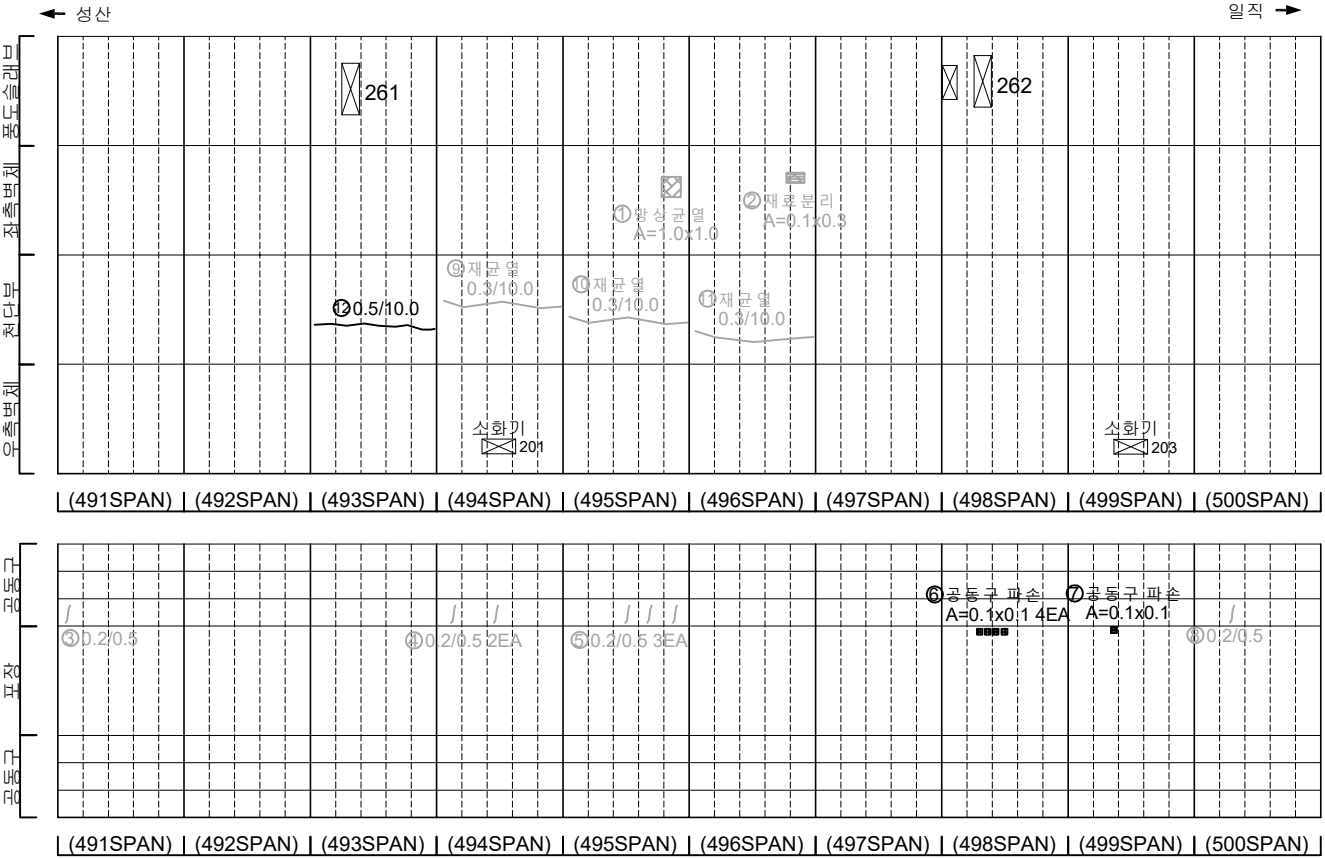
포장파손 1개소  
0.1x0.3

소화전205~207사이  
포장부 신축이음부 파손  
2개소

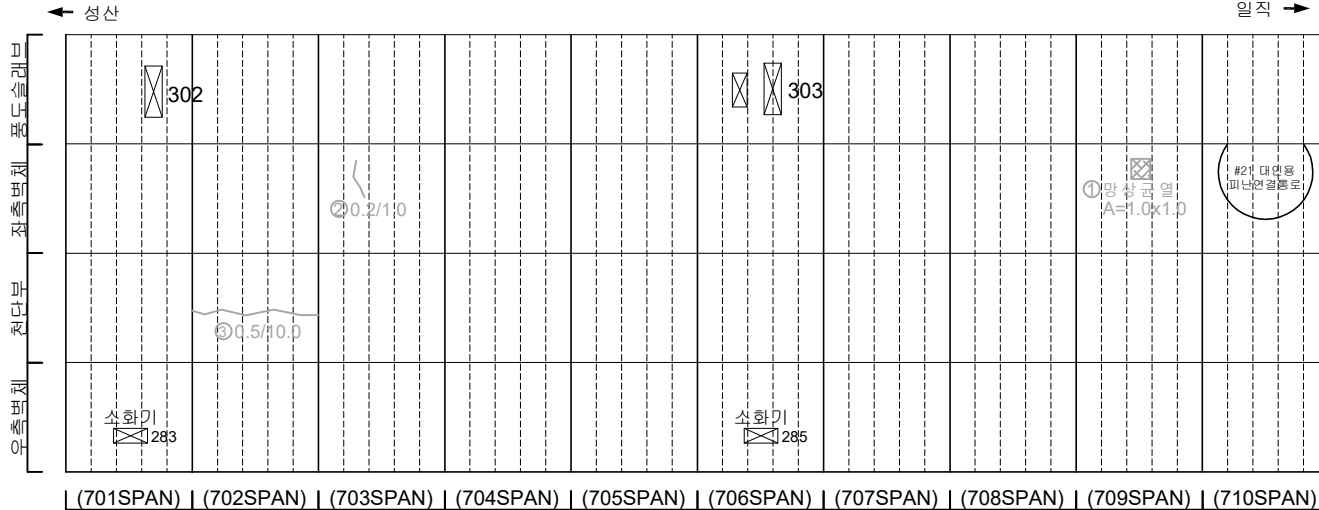
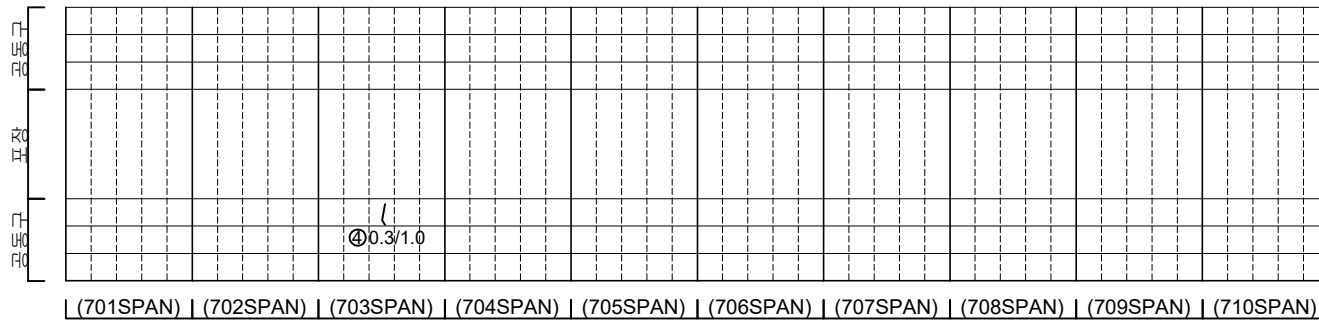
| | 부식 | | 좌굴, 변형 | | 기 타 | 도 면 번호<br>27 |

| 번호 | 발생<br>년도 | 부재 | 손상내용 | 손상현황 | | | | | | | 비 고 |
|---|---|---|---|---|---|---|---|---|---|---|---|
| 1 | 21하 | 측벽부 | 균열(폭0.2mm) | 0.2 | 1.0 | - | 1.00 | m | 1 | 1.00 | 22'상 보강 |

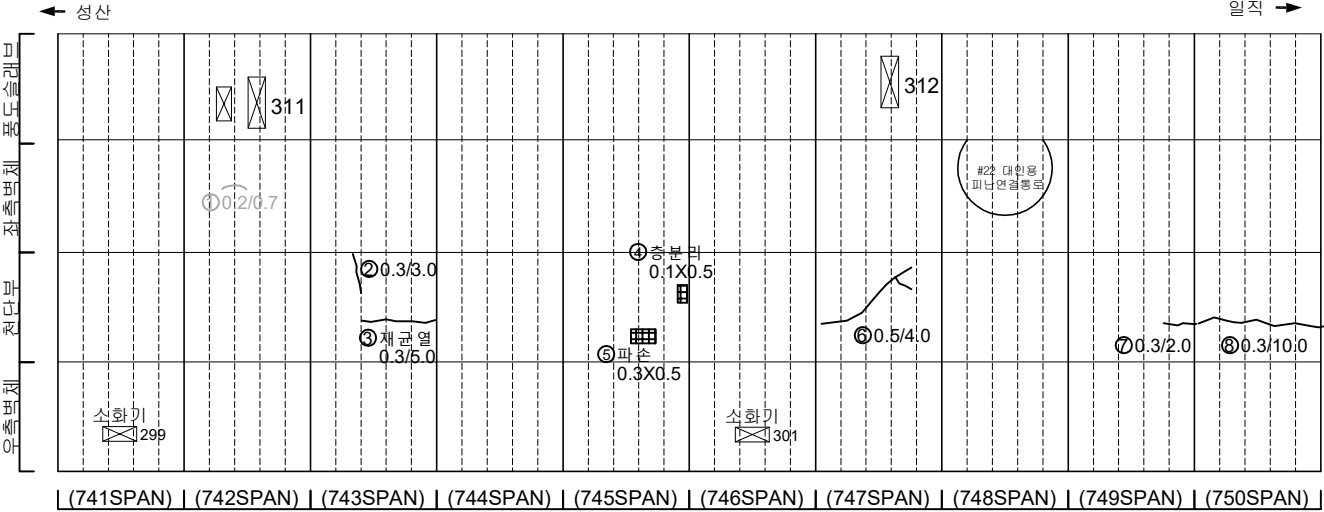
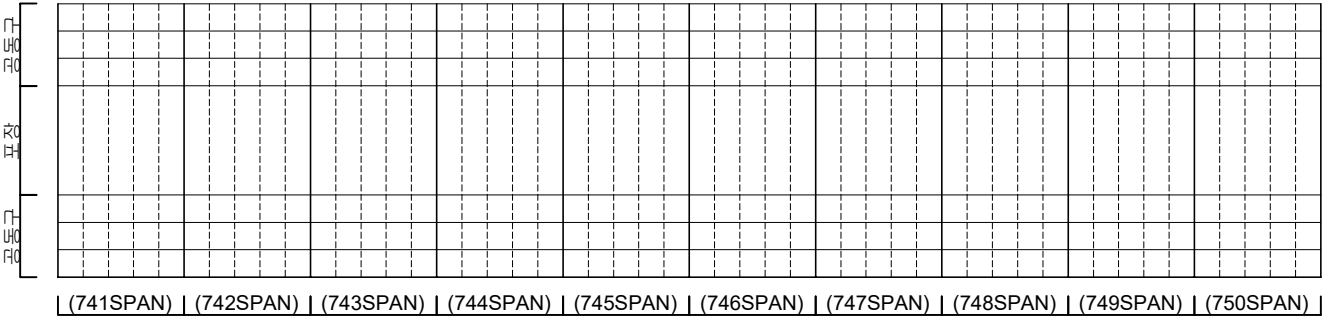
| 도면번호 | 31 |

| 번호 | 발생<br>년도 | 부재 | 손상내용 | 손상현황 | | | | | | | 비 고 |
|---|---|---|---|---|---|---|---|---|---|---|---|
| 1 | 215하 | 측벽부 | 균열(폭0.2mm) | 0.2 | 0.7 | - | 0.70 | m | 1 | 0.70 | 22'상 보강 |
| 2 | 235하 | 천단부 | 균열(폭0.3mm) | 0.3 | 3.0 | - | 3.00 | m | 1 | 3.00 | |
| 3 | 235하 | 천단부 | 재균열(폭0.3mm) | 0.3 | 5.0 | - | 5.00 | m | 1 | 5.00 | |
| 6 | 235하 | 천단부 | 균열(폭0.5mm) | 0.5 | 4.0 | - | 4.00 | m | 1 | 4.00 | |
| 7 | 235하 | 천단부 | 균열(폭0.3mm) | 0.3 | 2.0 | - | 2.00 | m | 1 | 2.00 | |
| 8 | 235하 | 천단부 | 균열(폭0.3mm) | 0.3 | 10.0 | - | 10.00 | m | 1 | 10.00 | |

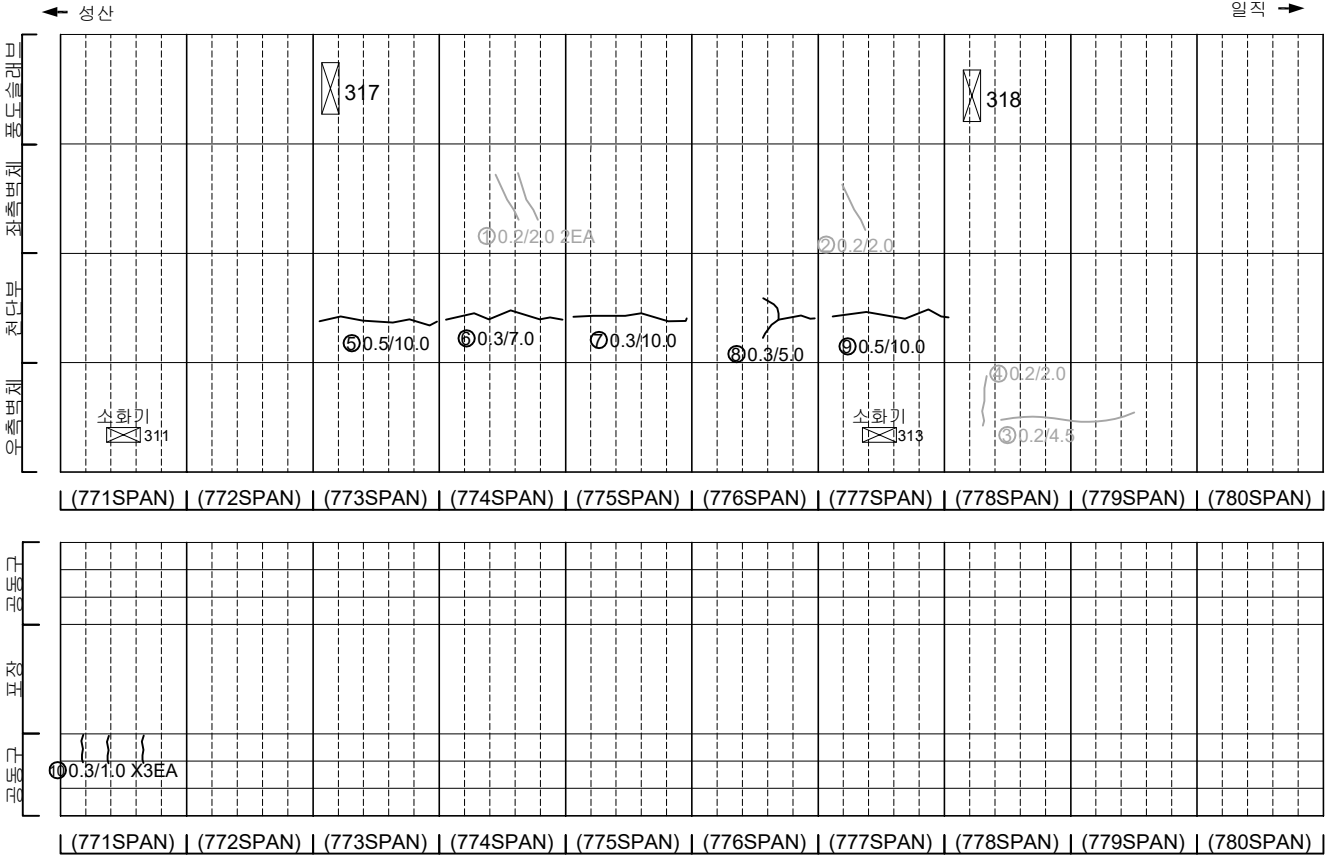
| 번호 | 발생<br>년도 | 부재 | 손상내용 | 손상현황 | | | | | | | 비 고 |
|---|---|---|---|---|---|---|---|---|---|---|---|
| 1 | 215하 | 측벽부 | 균열(폭0.2mm) | 0.2 | 2.0 | - | 2.00 | m | 2 | 4.00 | 22'상 보수 |
| 2 | 215하 | 측벽부 | 균열(폭0.2mm) | 0.2 | 2.0 | - | 2.00 | m | 1 | 2.00 | 22'상 보수 |
| 3 | 215하 | 측벽부 | 균열(폭0.2mm) | 0.2 | 4.5 | - | 4.50 | m | 1 | 4.50 | 22'상 보수 |
| 4 | 225하 | 측벽부 | 균열(폭0.2mm) | 0.2 | 2.0 | - | 2.00 | m | 1 | 2.00 | 23'하 보수 |
| 5 | 235하 | 천단부 | 균열(폭0.5mm) | 0.5 | 10.0 | - | 10.00 | m | 1 | 10.00 | |
| 6 | 235하 | 천단부 | 균열(폭0.3mm) | 0.3 | 7.0 | - | 7.00 | m | 1 | 7.00 | |
| 7 | 235하 | 천단부 | 균열(폭0.3mm) | 0.3 | 10.0 | - | 10.00 | m | 1 | 10.00 | |
| 8 | 235하 | 천단부 | 균열(폭0.3mm) | 0.3 | 5.0 | - | 5.00 | m | 1 | 5.00 | |
| 9 | 235하 | 천단부 | 균열(폭0.5mm) | 0.5 | 10.0 | - | 10.00 | m | 1 | 10.00 | |
| 10 | 235하 | 공동구 | 공동구 균열(폭0.3mm) | 0.3 | 1.0 | - | 1.00 | m | 3 | 3.00 | |
