신월여의지하도로 안전점검(정기,정밀)용역  
(정밀안전점검)

외관조사망도  
신월여의지하도로(여의도방향)

서울터널주식회사

(주)명성엔지니어링

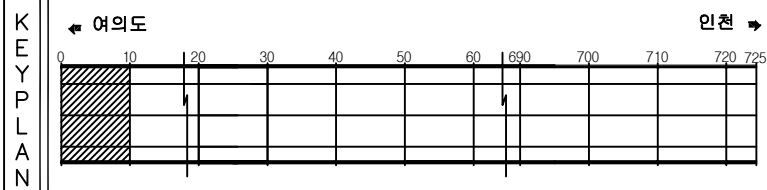
ID : 신월여의지하도로-여의도방향 (NATM 1~10구간)

| 번호 | 발생년도 | 부재 | 위치 | 손상내용 | 손상현황 | | | | | | 비고 |
|---|---|---|---|---|---|---|---|---|---|---|---|
| 1 | 22상 | 천단부 | S 011 | 균열(폭0.3mm이상) | 0.3 | 3.0 | - | m | 1 | 3.00 | 23'상 보수 |
| 2 | 22상 | 천단부 | S 011 | 균열(폭0.3mm이상) | 0.3 | 4.0 | - | m | 1 | 4.00 | 23'상 보수 |
| 3 | 22상 | 천단부 | S 011 | 균열(폭0.3mm이상) | 0.3 | 7.0 | - | m | 1 | 7.00 | 23'상 보수 |
| 4 | 22상 | 천단부 | S 018 | 파손 | - | 0.4 | 2.0 | m <sup>2</sup> | 1 | 0.80 | 23'상 보수 |
| 5 | 22상 | 측벽부 | S 016 | 누수(스며있음) | - | - | - | EA | 1 | 1.00 | 23'상 보수 |
| 6 | 22하 | 측벽부 | S 020 | 누수(떨어짐) | - | - | - | EA | 1 | 1.00 | |

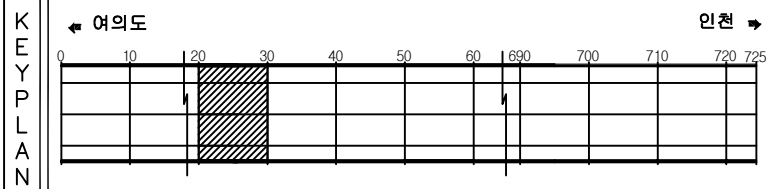
| 번호 | 발생년도 | 부재 | 위치 | 손상내용 | 손상현황 | | | | | | 비고 |
|---|---|---|---|---|---|---|---|---|---|---|---|
| 1 | 22하 | 측벽부 | S 038 | 누수(발어짐) | - | - | - | EA | 2 | 2.00 | |
| 2 | 22하 | 측벽부 | S 038 | 누수(스며있음) | - | - | - | EA | 2 | 2.00 | |
| 4 | 23하 | 측벽부 | S 040 | 누수(발어짐) | - | - | - | EA | 1 | 1.00 | 24' 상 보수 |

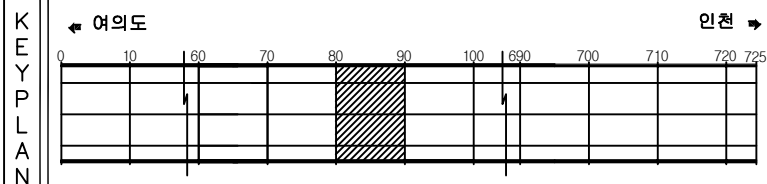
| 번호 | 발생년도 | 부재 | 위치 | 손상내용 | 손상현황 | | | | | | 비고 |
|---|---|---|---|---|---|---|---|---|---|---|---|
| 1 | 22상 | 천단부 | S 098 | 균열(폭0.3mm이상) | 0.3 | 4.0 | - | m | 1 | 4.00 | 23상 보수 |
| 2 | 23상 | 천단부 | S 091 | 재균열(폭0.3mm이상) | 0.3 | 3.0 | - | m | 1 | 3.00 | |
| 3 | 23상 | 천단부 | S 092 | 재균열(폭0.3mm이상) | 0.5 | 3.0 | - | m | 1 | 3.00 | |
| 4 | 23상 | 천단부 | S 093 | 균열(폭0.3mm이상) | 0.3 | 3.0 | - | m | 1 | 3.00 | |
| 5 | 23상 | 천단부 | S 094 | 재균열(폭0.3mm이상) | 0.5 | 2.0 | - | m | 1 | 2.00 | 손상감소 |
| 6 | 23상 | 천단부 | S 097 | 균열(폭0.3mm이상) | 0.3 | 4.0 | - | m | 1 | 4.00 | |
| 8 | 24상 | 천단부 | S 095 | 재균열(폭0.3mm이상) | 0.5 | 5.0 | - | m | 1 | 5.00 | |
| 9 | 24상 | 천단부 | S 096 | 재균열(폭0.3mm이상) | 0.5 | 4.0 | - | m | 1 | 4.00 | |
| 10 | 24상 | 천단부 | S 099 | 재균열(폭0.3mm이상) | 0.3 | 4.0 | - | m | 2 | 8.00 | |

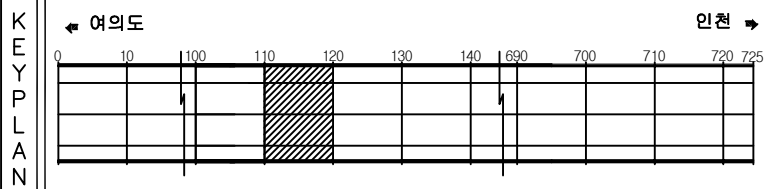
ID : 신월여의지하도로-여의도방향 (NATM 111~120구간)

| 번호 | 발생년도 | 부재 | 위치 | 손상내용 | 손상현황 | | | | | | 비고 |
|---|---|---|---|---|---|---|---|---|---|---|---|
| 3 | 22상 | 피난연락통 | S 127 | 누수(떨어짐) | - | - | - | EA | 1 | 1.00 | |
| 4 | 23상 | 천단부 | S 129 | 균열(폭0.3mm이상) | 0.3 | 4.0 | - | m | 1 | 4.00 | |
| 5 | 23상 | 천단부 | S 124 | 균열(폭0.3mm이상) | 0.5 | 4.0 | - | m | 1 | 4.00 | |
| 6 | 23상 | 천단부 | S 129 | 균열(폭0.3mm이상) | 0.3 | 10.0 | - | m | 1 | 10.00 | |
| 7 | 23상 | 천단부 | S 130 | 균열(폭0.3mm이상) | 0.5 | 10.0 | - | m | 1 | 10.00 | |

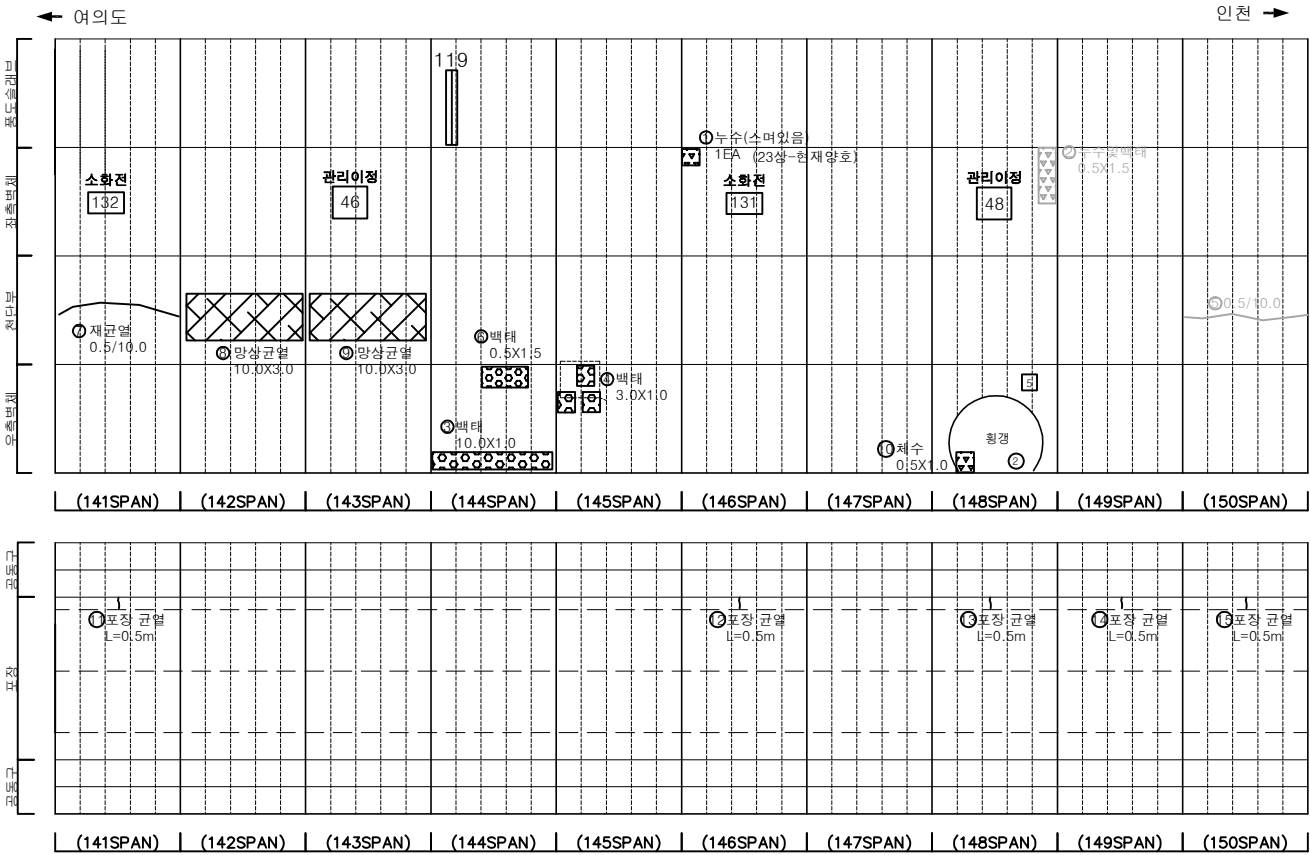
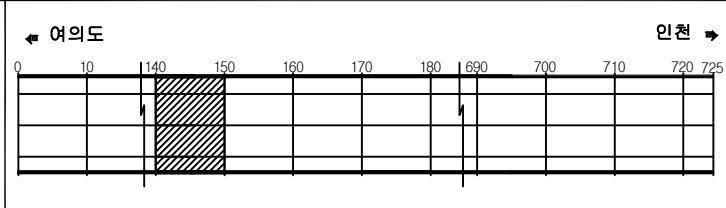
| 번호 | 발생<br>년도 | 부재 | 위치 | 손상내용 | 손상현황 | | | | | | 비 고 |
|---|---|---|---|---|---|---|---|---|---|---|---|
| 1 | 22상 | 측벽부 | S 146 | 누수(스며있음) | - | - | - | EA | 1 | 1.00 | |
| 2 | 22상 | 측벽부 | S 148 | 누수(물뚫림) | - | 0.5 | 1.5 | m | 1 | 0.75 | 23'상 보수 |
| 5 | 22상 | 천단부 | S 150 | 균열(폭0.3mm이상) | 0.5 | 10.0 | - | m | 1 | 10.00 | 23'상 보수 |
| 7 | 23상 | 천단부 | S 141 | 재균열(폭0.3mm이상) | 0.5 | 10.0 | - | m | 1 | 10.00 | |
| 8 | 24상 | 천단부 | S 142 | 망상균열 | - | 10.0 | 3.0 | m | 1 | 30.00 | |
| 9 | 24상 | 천단부 | S 143 | 망상균열 | - | 10.0 | 3.0 | m | 1 | 30.00 | |
| 11 | 24상 | 포장부 | S 141 | 포장 균열 | - | 0.5 | - | m | 1 | 0.50 | |
| 12 | 24상 | 포장부 | S 146 | 포장 균열 | - | 0.5 | - | m | 1 | 0.50 | |
| 13 | 24상 | 포장부 | S 148 | 포장 균열 | - | 0.5 | - | m | 1 | 0.50 | |
| 14 | 24상 | 포장부 | S 149 | 포장 균열 | - | 0.5 | - | m | 1 | 0.50 | |
| 15 | 24상 | 포장부 | S 150 | 포장 균열 | - | 0.5 | - | m | 1 | 0.50 | |

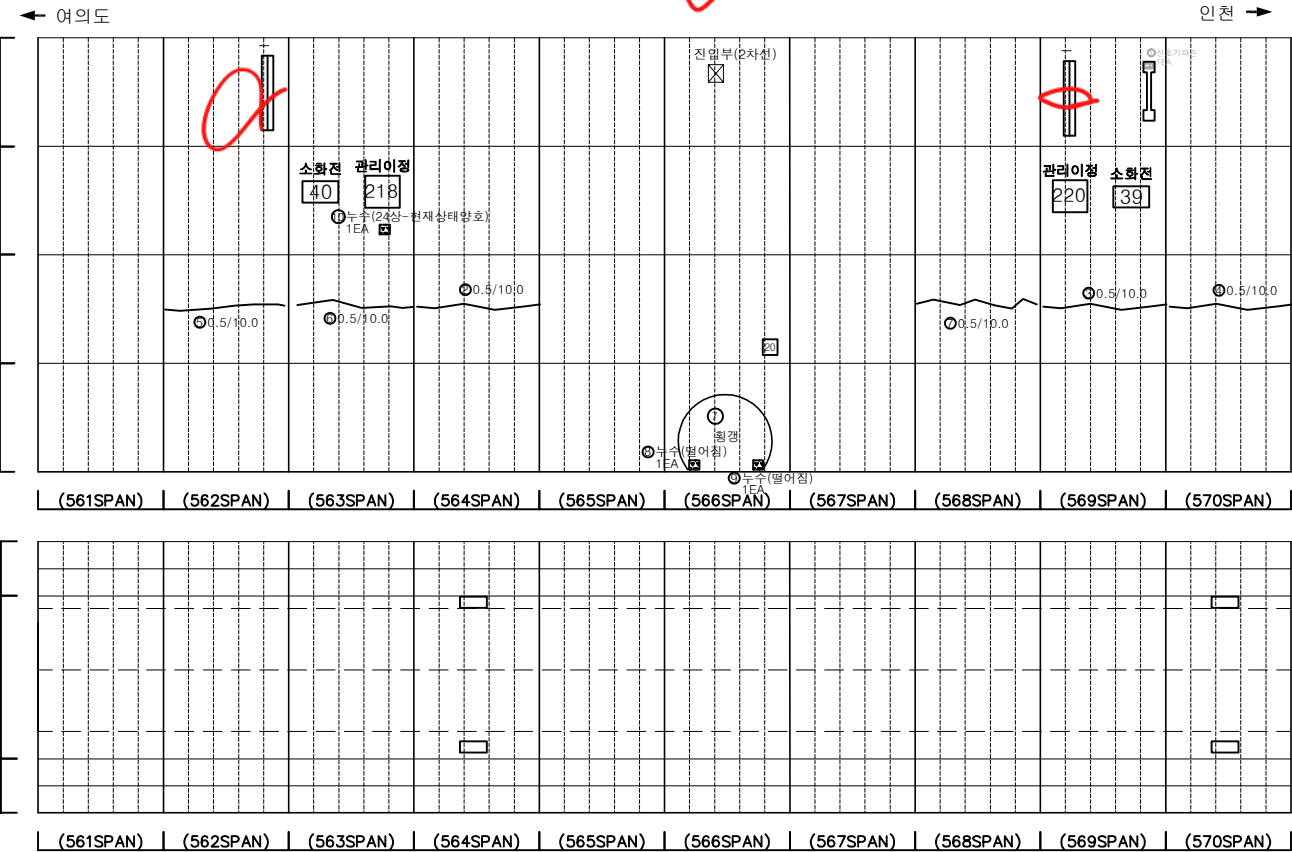
| 번호 | 발생년도 | 부재 | 위치 | 손상내용 | 손상현황 | | | | | | 비고 |
|---|---|---|---|---|---|---|---|---|---|---|---|
| 2 | 22하 | 천단부 | S 564 | 균열(폭0.3mm이상) | 0.5 | 10.0 | - | m | 1 | 10.00 | 폭 증가 |
| 3 | 22하 | 천단부 | S 569 | 균열(폭0.3mm이상) | 0.5 | 10.0 | - | m | 1 | 10.00 | 폭 증가 |
| 4 | 23상 | 천단부 | S 570 | 균열(폭0.3mm이상) | 0.5 | 10.0 | - | m | 1 | 10.00 | 폭 증가 |
| 5 | 23하 | 천단부 | S 562 | 균열(폭0.3mm이상) | 0.5 | 10.0 | - | m | 1 | 10.00 | |
| 6 | 24상 | 천단부 | S 563 | 균열(폭0.3mm이상) | 0.5 | 10.0 | - | m | 1 | 10.00 | |
| 7 | 24상 | 천단부 | S 568 | 균열(폭0.3mm이상) | 0.5 | 10.0 | - | m | 1 | 10.00 | |
| 8 | 24상 | 피난연락경 | S 566 | 누수(떨어짐) | - | - | - | EA | 1 | 1.00 | |
| 9 | 24상 | 피난연락경 | S 566 | 누수(떨어짐) | - | - | - | EA | 1 | 1.00 | |
| 10 | 24상 | 측벽부 | S 563 | 누수 | - | - | - | EA | 1 | 1.00 | |

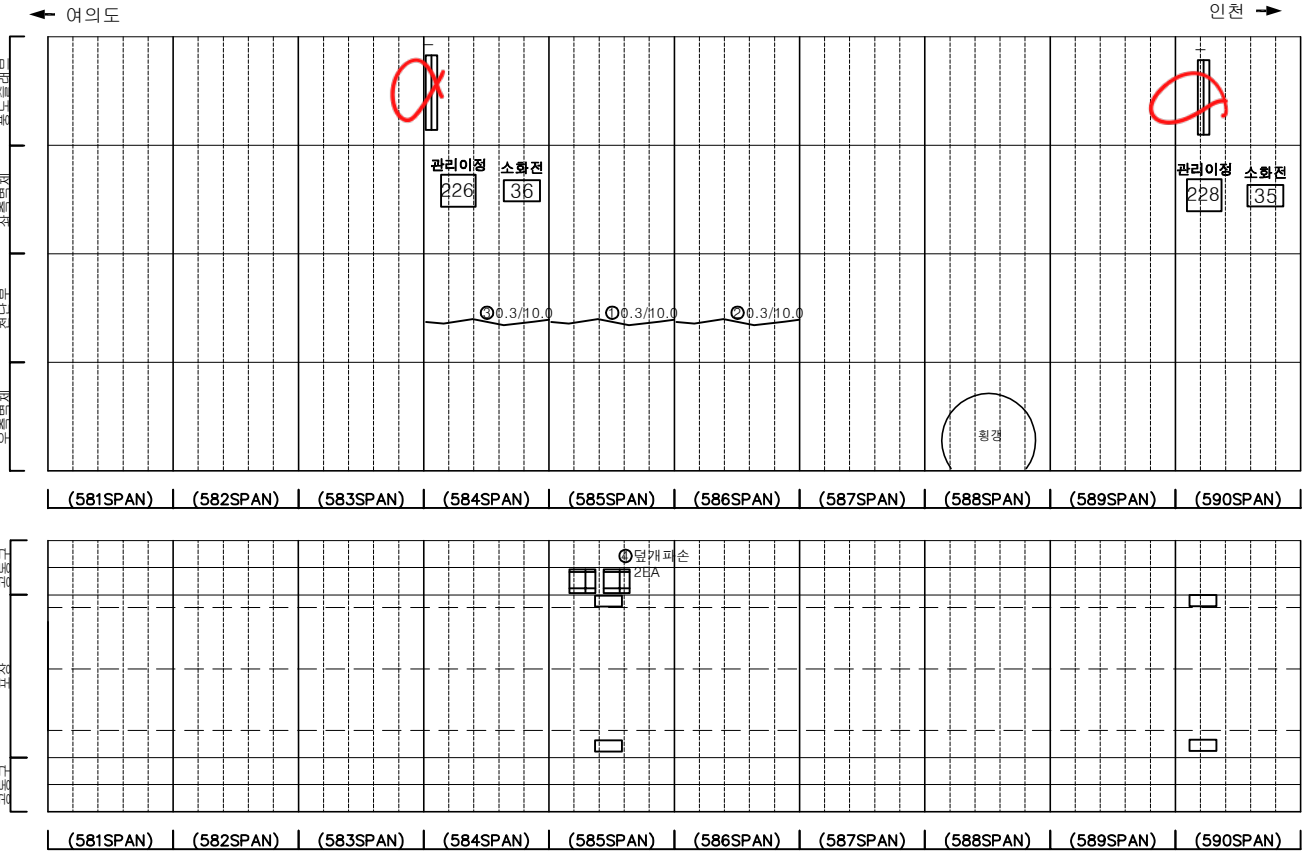
| 번호 | 발생년도 | 부재 | 위치 | 손상내용 | 손상현황 | | | | | | 비고 |
|---|---|---|---|---|---|---|---|---|---|---|---|
| 1 | 22상 | 천단부 | S 585 | 균열(폭0.3mm이상) | 0.3 | 10.0 | - | ■ | 1 | 10.00 | |
| 2 | 22상 | 천단부 | S 586 | 균열(폭0.3mm이상) | 0.3 | 10.0 | - | ■ | 1 | 10.00 | |
| 3 | 22하 | 천단부 | S 584 | 균열(폭0.3mm이상) | 0.3 | 10.0 | - | ■ | 1 | 10.00 | |

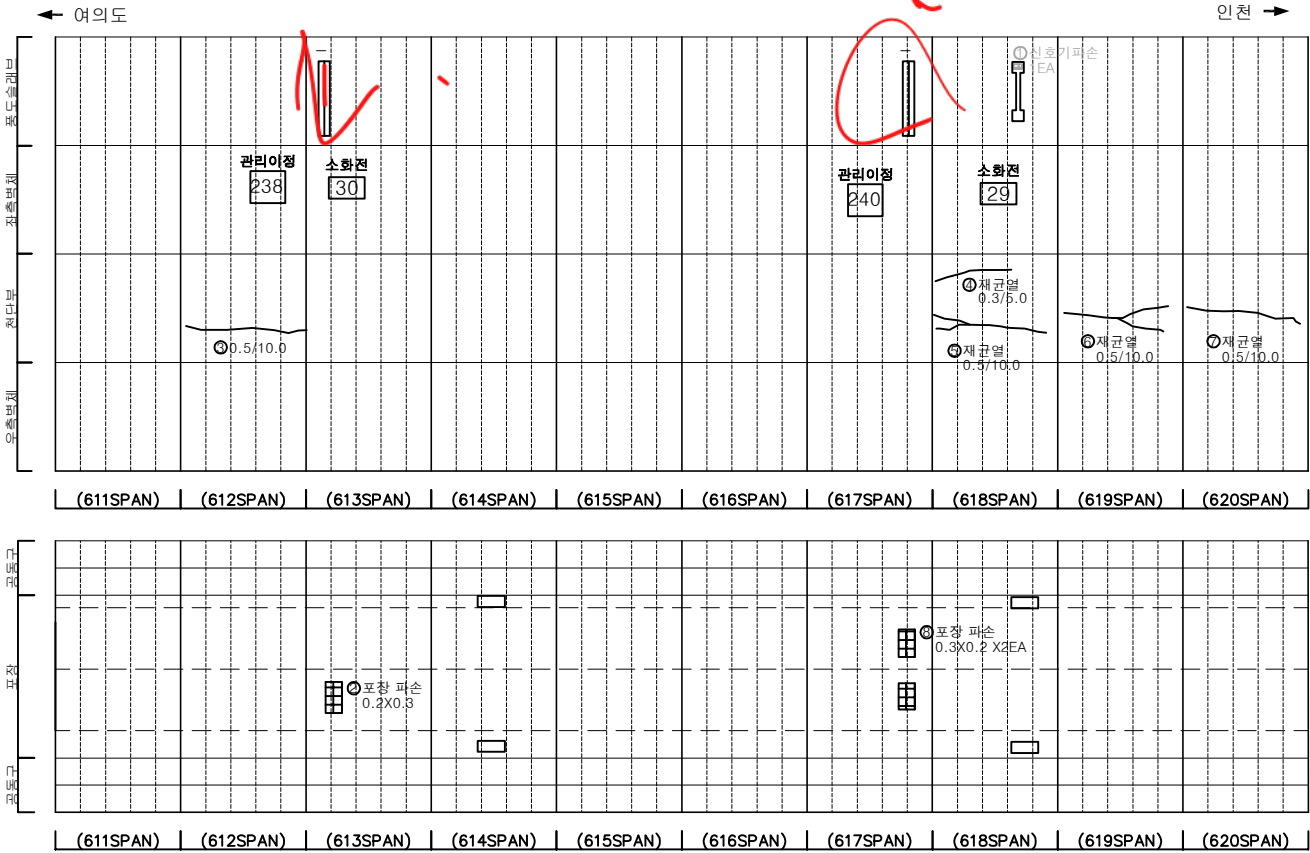
| 번호 | 발생년도 | 부재 | 위치 | 손상내용 | 손상현황 | | | | | | 비고 |
|---|---|---|---|---|---|---|---|---|---|---|---|
| 3 | 24상 | 천단부 | S 612 | 균열(폭0.3mm이상) | 0.5 | 10.0 | - | m | 1 | 10.00 | |
| 4 | 24상 | 천단부 | S 618 | 재균열(폭0.3mm이상) | 0.3 | 5.0 | - | m | 1 | 5.00 | |
| 5 | 24상 | 천단부 | S 618 | 재균열(폭0.3mm이상) | 0.5 | 10.0 | - | m | 1 | 10.00 | |
| 6 | 24상 | 천단부 | S 619 | 재균열(폭0.3mm이상) | 0.5 | 10.0 | - | m | 1 | 10.00 | |
| 7 | 24상 | 천단부 | S 620 | 재균열(폭0.3mm이상) | 0.5 | 10.0 | - | m | 1 | 10.00 | |

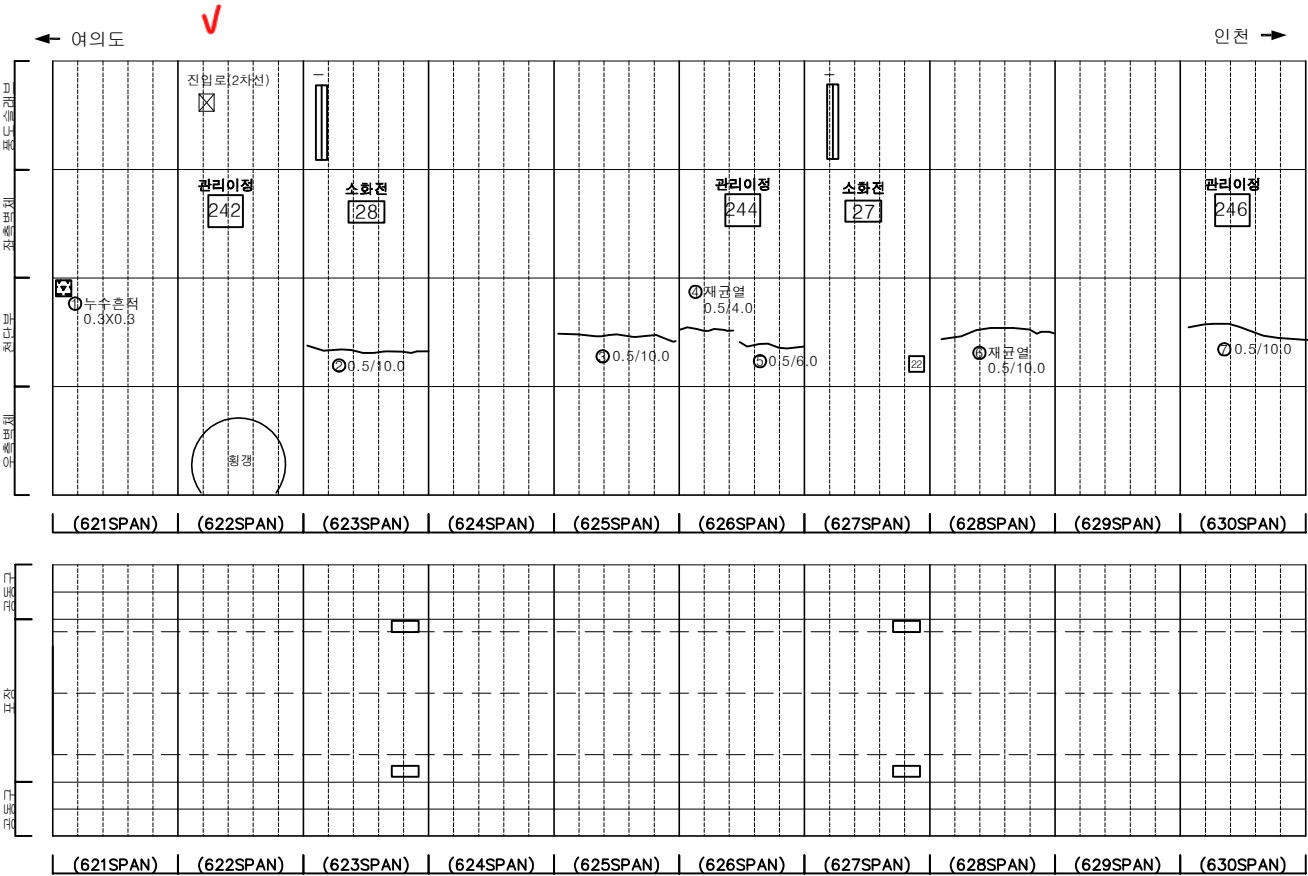
| 번호 | 발생년도 | 부재 | 위치 | 손상내용 | 손상현황 | | | | | | 비고 |
|---|---|---|---|---|---|---|---|---|---|---|---|
| 1 | 22상 | 천단부 | S 621 | 누수흔적 | - | 0.3 | 0.3 | m <sup>2</sup> | 1 | 0.09 | |
| 2 | 24상 | 천단부 | S 623 | 균열(폭0.3mm이상) | 0.5 | 10.0 | - | m | 1 | 10.00 | |
| 3 | 24상 | 천단부 | S 625 | 균열(폭0.3mm이상) | 0.5 | 10.0 | - | m | 1 | 10.00 | |
| 4 | 24상 | 천단부 | S 626 | 재균열(폭0.3mm이상) | 0.5 | 4.0 | - | m | 1 | 4.00 | |
| 5 | 24상 | 천단부 | S 625 | 균열(폭0.3mm이상) | 0.5 | 6.0 | - | m | 1 | 6.00 | |
| 6 | 24상 | 천단부 | S 628 | 재균열(폭0.3mm이상) | 0.5 | 10.0 | - | m | 1 | 10.00 | |
| 7 | 24상 | 천단부 | S 630 | 균열(폭0.3mm이상) | 0.5 | 10.0 | - | m | 1 | 10.00 | |
