신월여의지하도로 안전점검(정기,정밀)용역  
(정밀안전점검)

외관조사망도  
신월여의지하도로(여의도방향)

서울터널주식회사

(주)명성엔지니어링

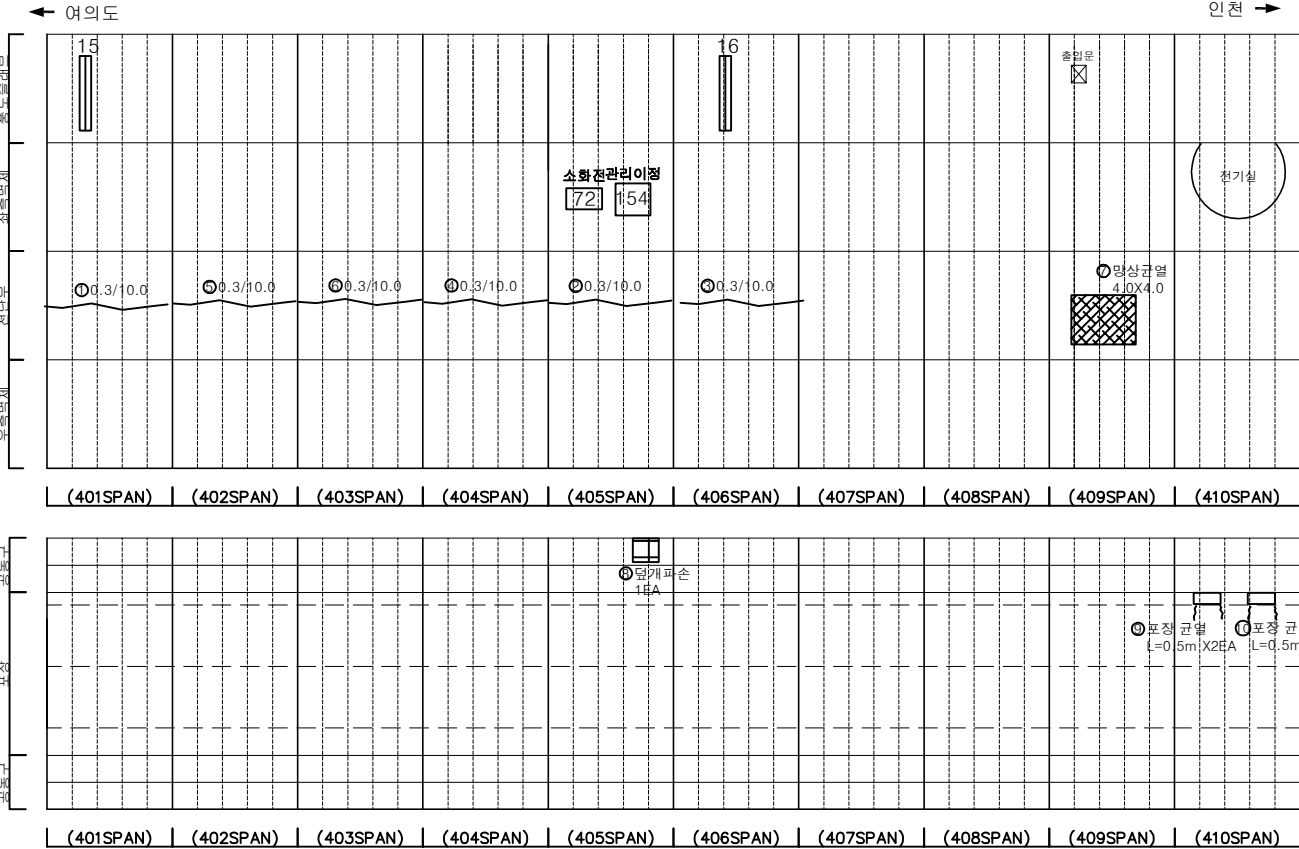
| 번호 | 발생년도 | 부재 | 위치 | 손상내용 | 손상현황 | | | | | | 비고 |
|---|---|---|---|---|---|---|---|---|---|---|---|
| 1 | 22상 | 천단부 | S 401 | 균열(폭0.3mm이상) | 0.3 | 10.0 | - | m | 1 | 10.00 | |
| 2 | 22상 | 천단부 | S 405 | 균열(폭0.3mm이상) | 0.3 | 10.0 | - | m | 1 | 10.00 | |
| 3 | 22상 | 천단부 | S 406 | 균열(폭0.3mm이상) | 0.3 | 10.0 | - | m | 1 | 10.00 | |
| 4 | 22하 | 천단부 | S 404 | 균열(폭0.3mm이상) | 0.3 | 10.0 | - | m | 1 | 10.00 | |
| 5 | 23상 | 천단부 | S 402 | 균열(폭0.3mm이상) | 0.3 | 10.0 | - | m | 1 | 10.00 | |
| 6 | 23상 | 천단부 | S 403 | 균열(폭0.3mm이상) | 0.3 | 10.0 | - | m | 1 | 10.00 | |
| 7 | 23상 | 천단부 | S 409 | 망상균열 | - | 4.0 | 4.0 | m² | 1 | 16.00 | |
| 9 | 24상 | 포장부 | S 410 | 포장 균열 | - | 0.5 | - | m | 2 | 1.00 | |
| 10 | 24상 | 포장부 | S 410 | 포장 균열 | - | 0.5 | - | m | 2 | 1.00 | |

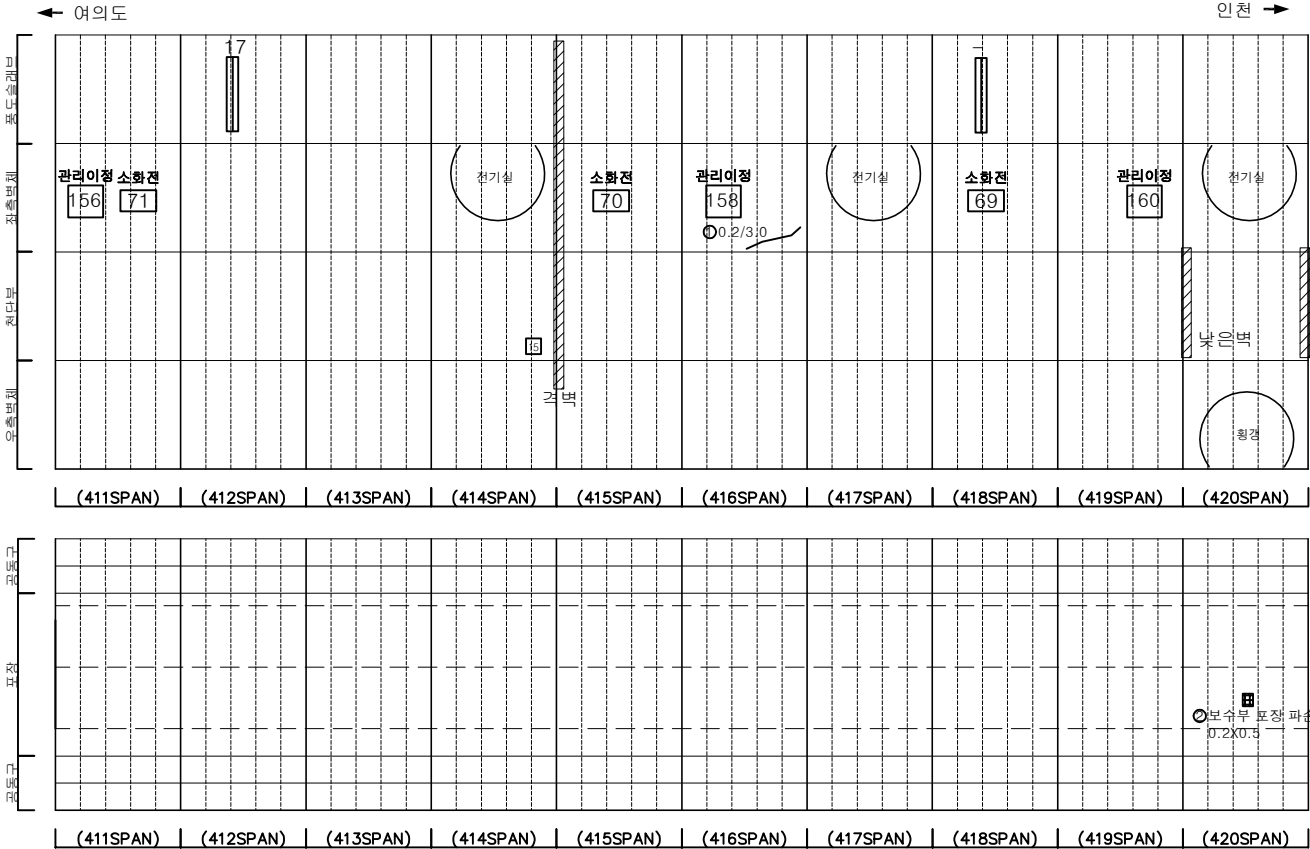
| | 누수, 습윤부 | 막힘 | 부식 | 도 면 명 | 신월여의지하도로-여의도방향 NATM 411~420구간 |

| 번호 | 발생년도 | 부재 | 위치 | 손상내용 | 손상현황 | | | | | | 비고 |
|---|---|---|---|---|---|---|---|---|---|---|---|
| 1 | 23상 | 측벽부 | S 416 | 균열(폭0.3mm이하) | 0.2 | 3.0 | - | m | 1 | 3.00 | |

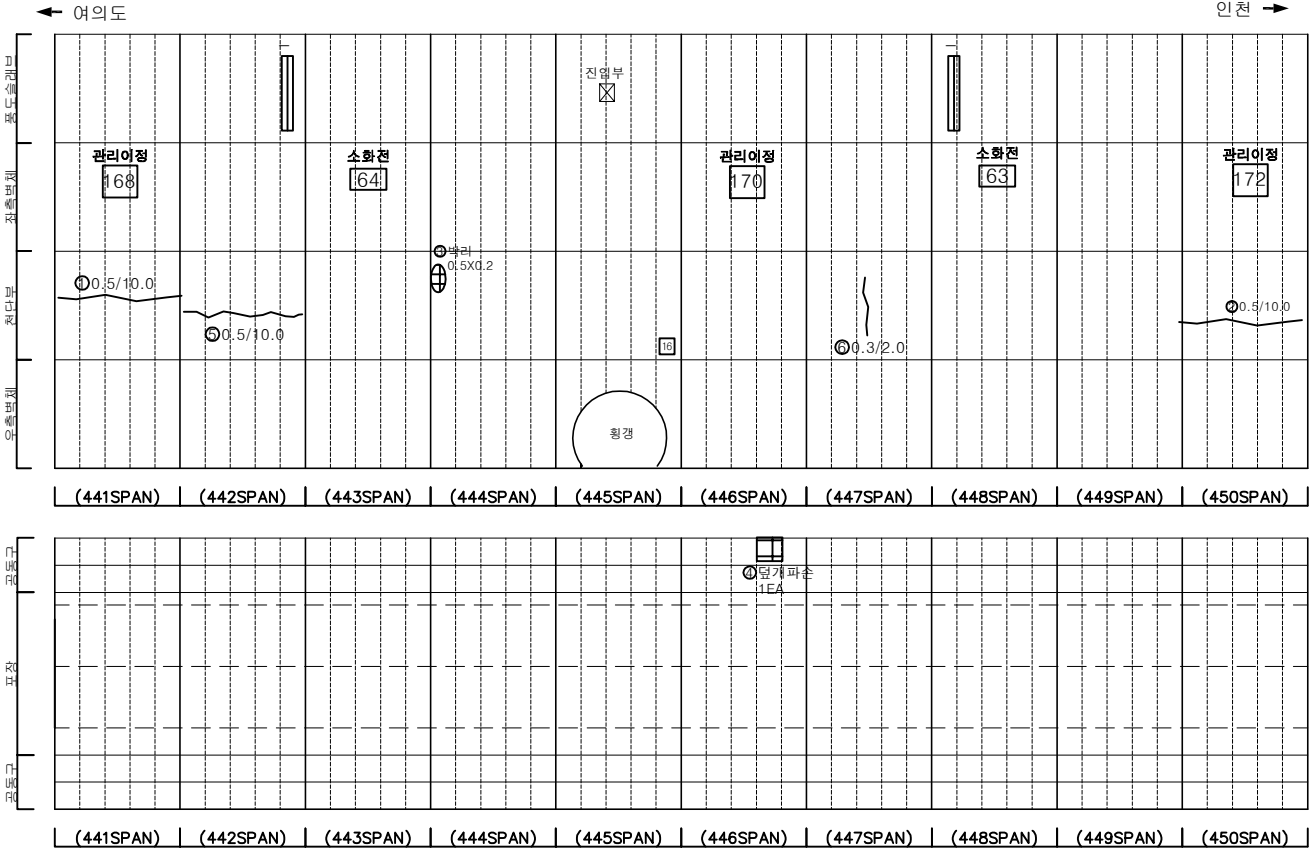
| 번호 | 발생<br>년도 | 부재 | 위치 | 손상내용 | 손상현황 | | | | | | 비 고 |
|---|---|---|---|---|---|---|---|---|---|---|---|
| 1 | 22상 | 천단부 | S 441 | 균열(폭0.3mm이상) | 0.5 | 10.0 | - | ㎡ | 1 | 10.00 | 폭 증가 |
| 2 | 22상 | 천단부 | S 450 | 균열(폭0.3mm이상) | 0.5 | 10.0 | - | ㎡ | 1 | 10.00 | 폭 증가 |
| 5 | 24상 | 천단부 | S 442 | 균열(폭0.3mm이상) | 0.5 | 10.0 | - | ㎡ | 1 | 10.00 | |
| 6 | 24상 | 천단부 | S 447 | 균열(폭0.3mm이상) | 0.3 | 2.0 | - | ㎡ | 1 | 2.00 | |

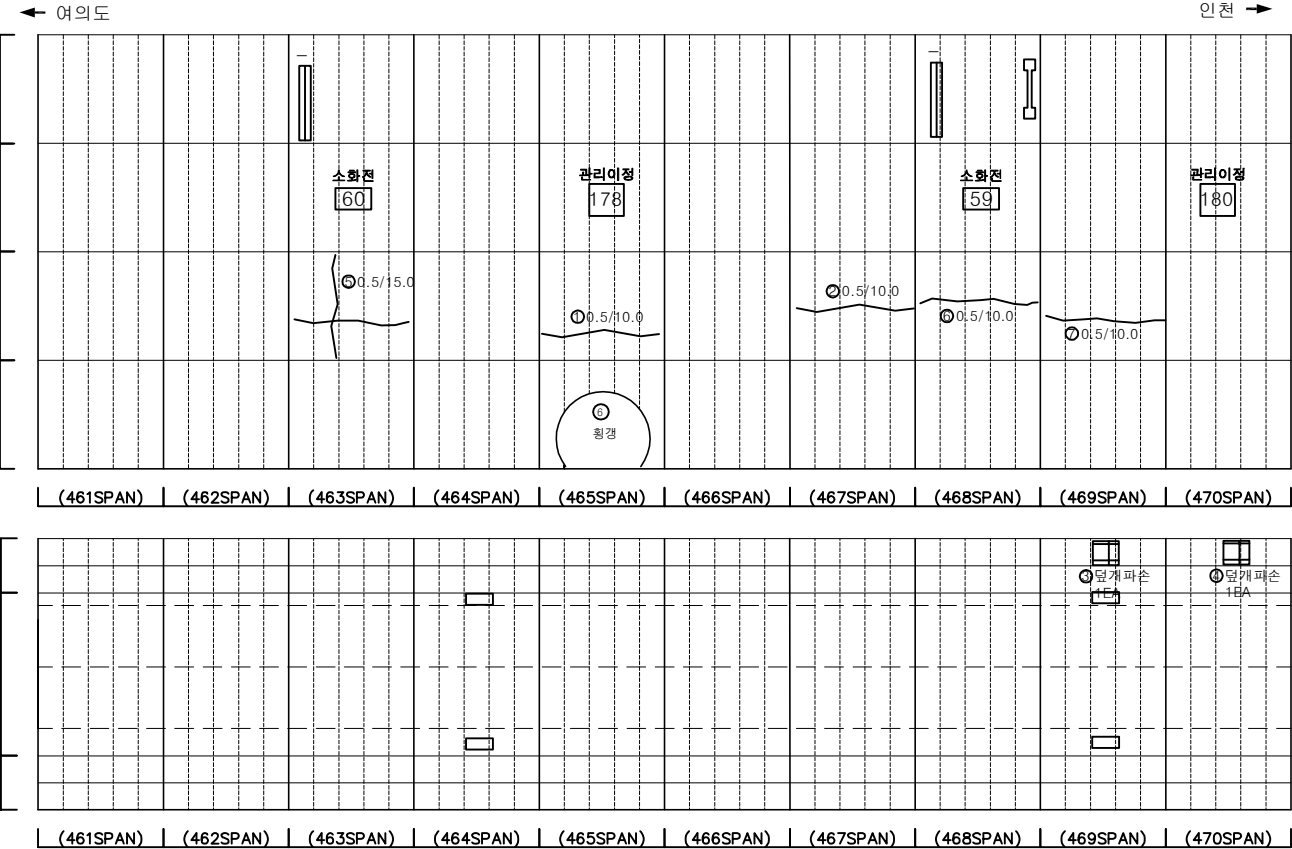
| | 누수, 습윤부 | | 벽체 | | 퇴적물 | 도면명 | 신월여의지하도로-여의도방향 NATM 461~470구간 |

| 번호 | 발생년도 | 부재 | 위치 | 손상내용 | 손상현황 | | | | | | 비고 |
|---|---|---|---|---|---|---|---|---|---|---|---|
| 1 | 23상 | 천단부 | S 465 | 균열(폭0.3mm이상) | 0.5 | 10.0 | - | ■ | 1 | 10.00 | 폭 증가 |
| 2 | 23상 | 천단부 | S 467 | 균열(폭0.3mm이상) | 0.5 | 10.0 | - | ■ | 1 | 10.00 | 폭 증가 |
| 5 | 23하 | 천단부 | S 463 | 균열(폭0.3mm이상) | 0.5 | 15.0 | - | ■ | 1 | 15.00 | |
| 6 | 24상 | 천단부 | S 468 | 균열(폭0.3mm이상) | 0.5 | 10.0 | - | ■ | 1 | 10.00 | |
| 7 | 24상 | 천단부 | S 469 | 균열(폭0.3mm이상) | 0.5 | 10.0 | - | ■ | 1 | 10.00 | |

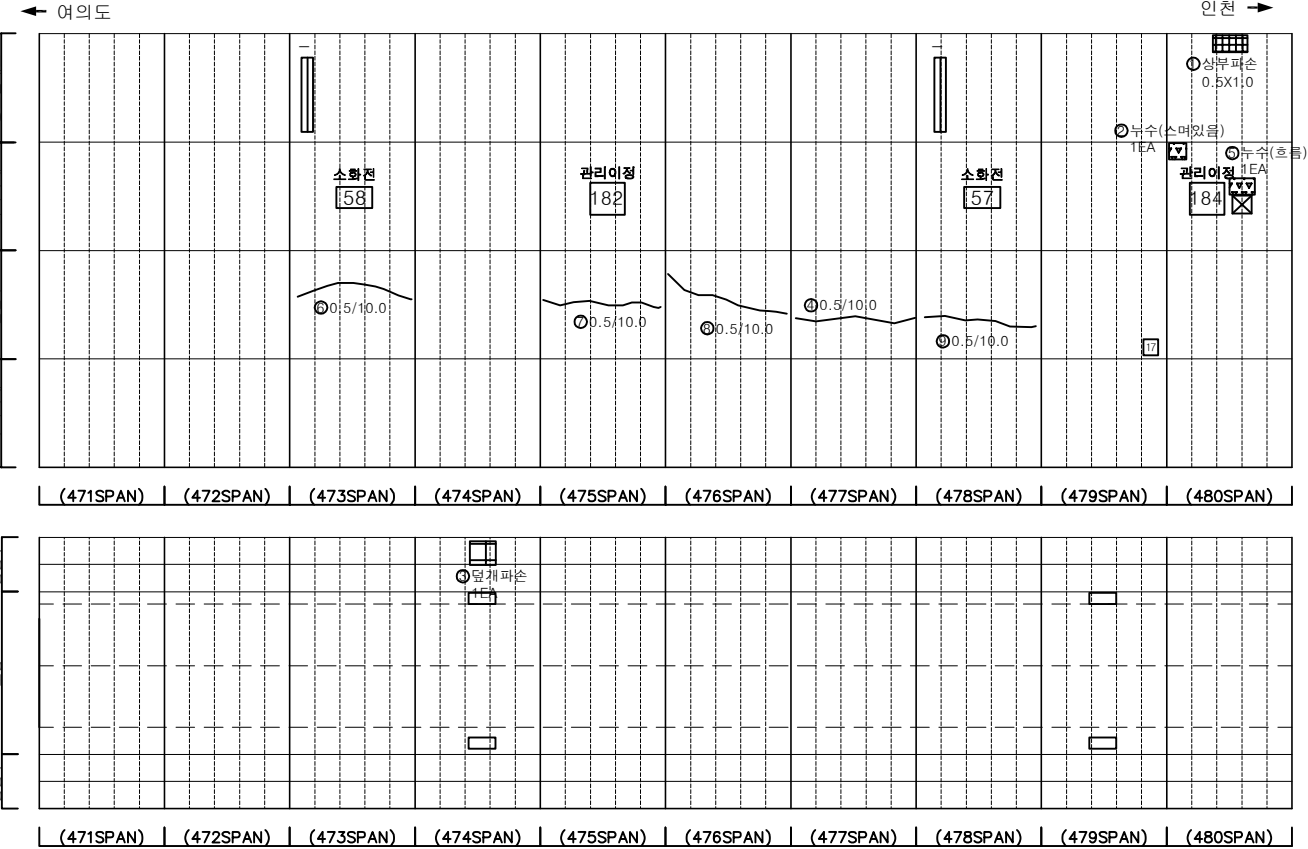
| 번호 | 발생년도 | 부재 | 위치 | 손상내용 | 손상현황 | | | | | | 비고 |
|---|---|---|---|---|---|---|---|---|---|---|---|
| 2 | 23상 | 측벽부 | S 480 | 누수(스며있음) | - | - | - | EA | 1 | 1.00 | |
| 4 | 23하 | 전단부 | S 477 | 균열(폭0.3mm이상) | 0.5 | 10.0 | - | m | 1 | 10.00 | |
| 5 | 23하 | 측벽부 | S 480 | 누수(흐름) | - | - | - | EA | 1 | 1.00 | |
| 6 | 24상 | 전단부 | S 473 | 균열(폭0.3mm이상) | 0.5 | 10.0 | - | m | 1 | 10.00 | |
| 7 | 24상 | 전단부 | S 475 | 균열(폭0.3mm이상) | 0.5 | 10.0 | - | m | 1 | 10.00 | |
| 8 | 24상 | 전단부 | S 476 | 균열(폭0.3mm이상) | 0.5 | 10.0 | - | m | 1 | 10.00 | |
| 9 | 24상 | 전단부 | S 478 | 균열(폭0.3mm이상) | 0.5 | 10.0 | - | m | 1 | 10.00 | |

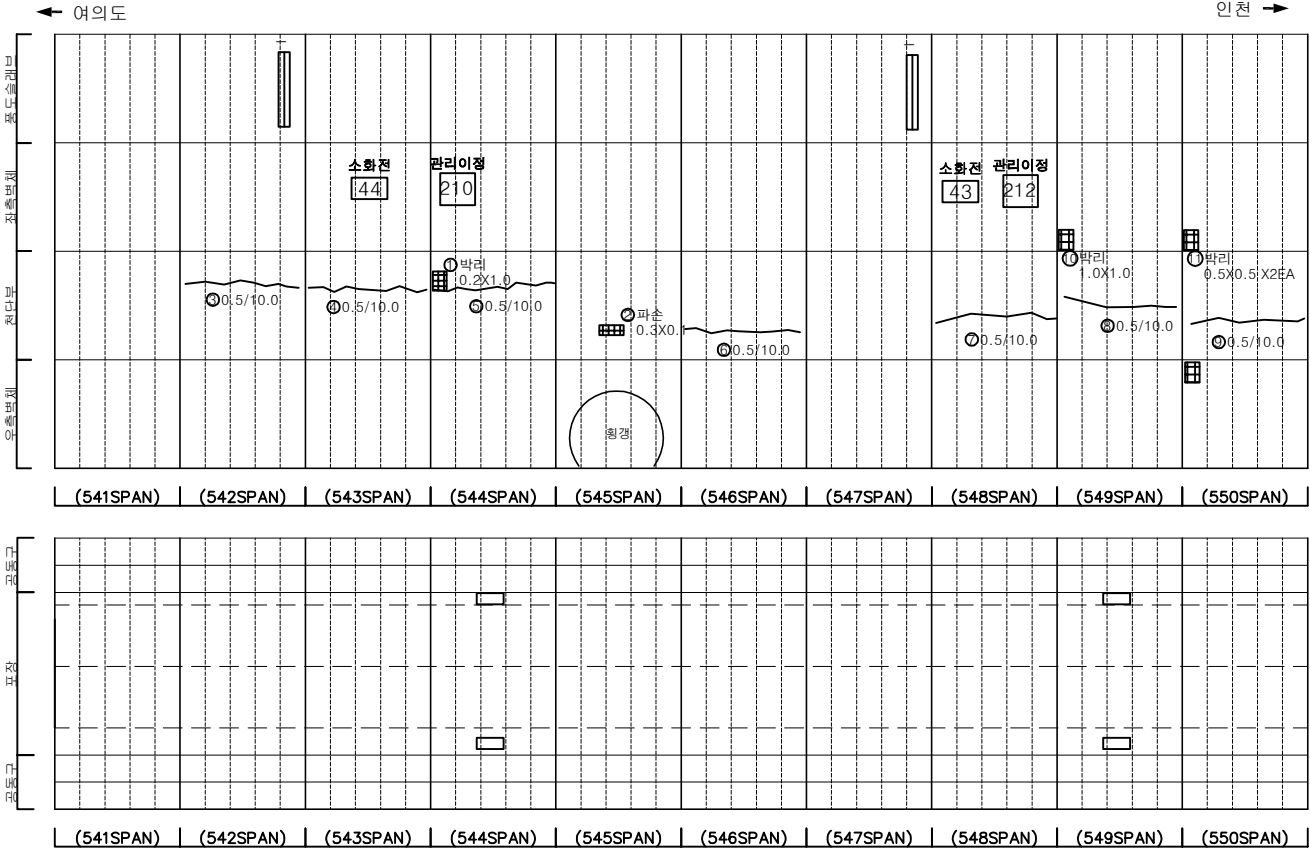
| 번호 | 발생<br>년도 | 부재 | 위치 | 손상내용 | 손상현황 | | | | | | 비고 |
|---|---|---|---|---|---|---|---|---|---|---|---|
| 3 | 24상 | 천단부 | S 542 | 균열(폭0.3mm이상) | 0.5 | 10.0 | - | m | 1 | 10.00 | |
| 4 | 24상 | 천단부 | S 543 | 균열(폭0.3mm이상) | 0.5 | 10.0 | - | m | 1 | 10.00 | |
| 5 | 24상 | 천단부 | S 544 | 균열(폭0.3mm이상) | 0.5 | 10.0 | - | m | 1 | 10.00 | |
| 6 | 24상 | 천단부 | S 546 | 균열(폭0.3mm이상) | 0.5 | 10.0 | - | m | 1 | 10.00 | |
| 7 | 24상 | 천단부 | S 548 | 균열(폭0.3mm이상) | 0.5 | 10.0 | - | m | 1 | 10.00 | |
| 8 | 24상 | 천단부 | S 549 | 균열(폭0.3mm이상) | 0.5 | 10.0 | - | m | 1 | 10.00 | |
| 9 | 24상 | 천단부 | S 550 | 균열(폭0.3mm이상) | 0.5 | 10.0 | - | m | 1 | 10.00 | |

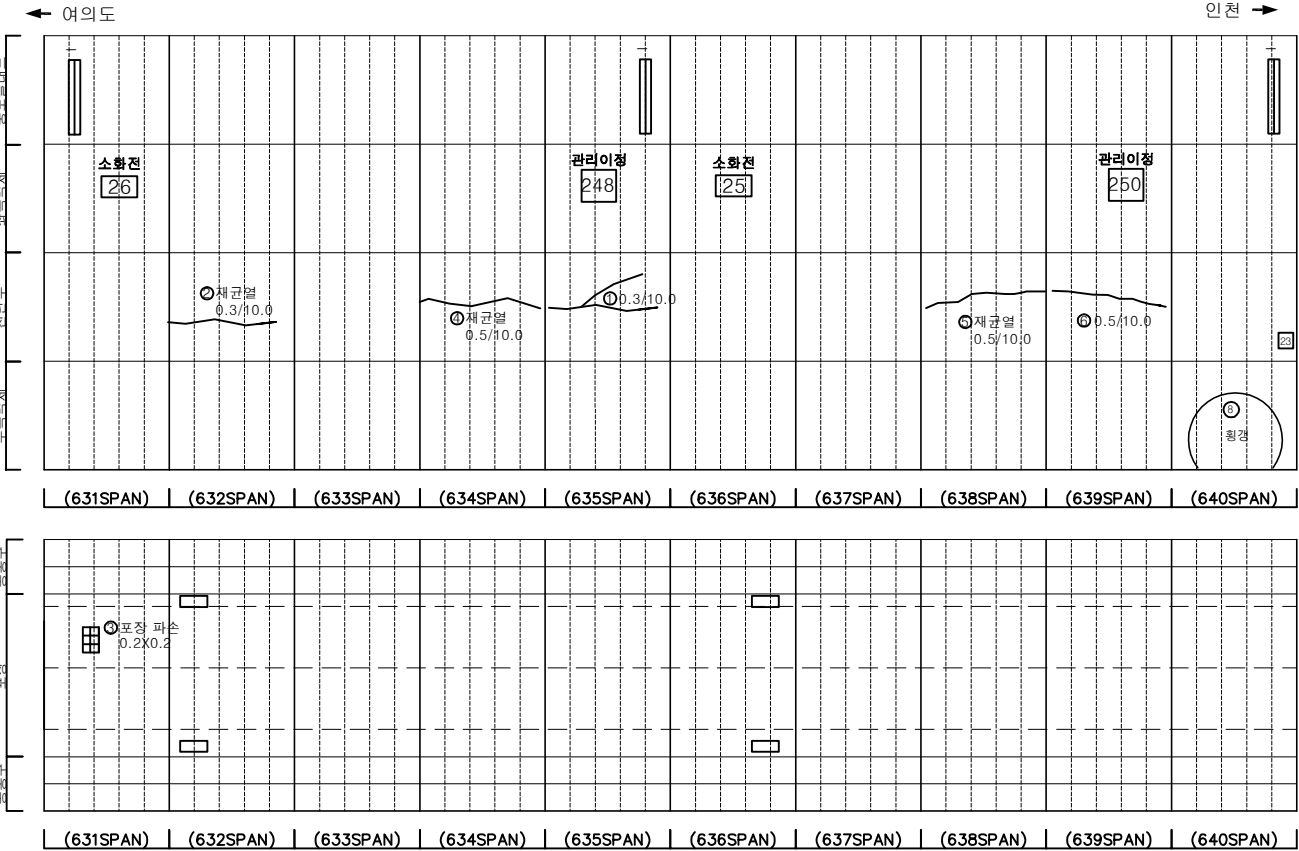
| 범<br>례 | 균열 | 망상균열 | 재료분리 | 발 주 처 | 서울터널주식회사 |
|---|---|---|---|---|---|
| | 부식 | 부식, 균열 | 기타 | 도 면 번호 | 64 |

| 번호 | 발생년도 | 부재 | 위치 | 손상내용 | 손상현황 | | | | | | 비고 |
|---|---|---|---|---|---|---|---|---|---|---|---|
| 1 | 22상 | 천단부 | S 635 | 균열(폭0.3mm이상) | 0.3 | 10.0 | - | m | 1 | 10.00 | |
| 2 | 23상 | 천단부 | S 632 | 재균열(폭0.3mm이상) | 0.3 | 10.0 | - | m | 1 | 10.00 | |
| 4 | 24상 | 천단부 | S 634 | 재균열(폭0.3mm이상) | 0.5 | 10.0 | - | m | 1 | 10.00 | |
| 5 | 24상 | 천단부 | S 638 | 재균열(폭0.3mm이상) | 0.5 | 10.0 | - | m | 1 | 10.00 | |
| 6 | 24상 | 천단부 | S 639 | 균열(폭0.3mm이상) | 0.5 | 10.0 | - | m | 1 | 10.00 | |
