신월여의지하도로 안전점검(정기,정밀)용역  
(정밀안전점검)

외관조사망도  
신월여의지하도로(여의도방향)

ID : 신월여의지하도로-여의도방향 (NATM 1~10구간)

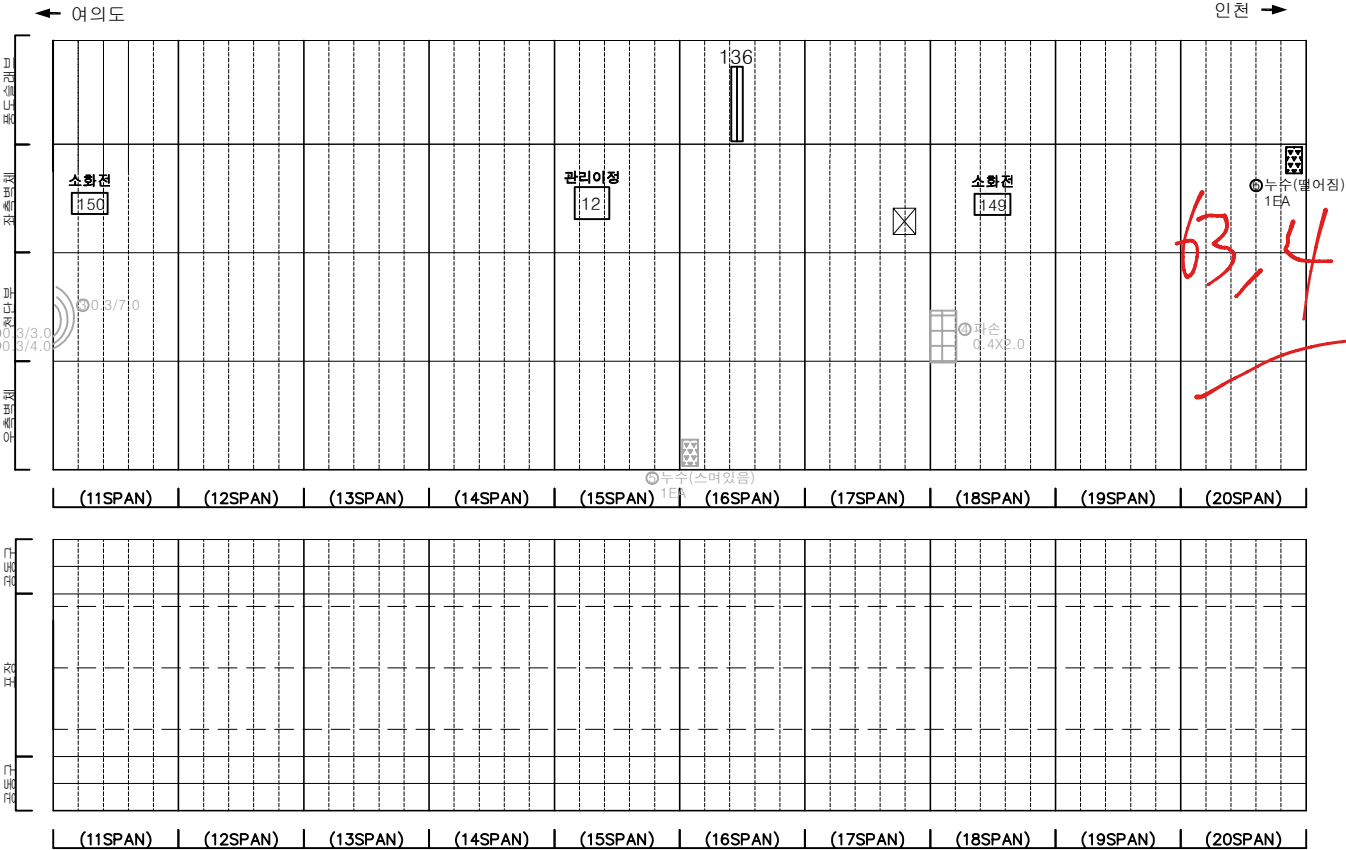
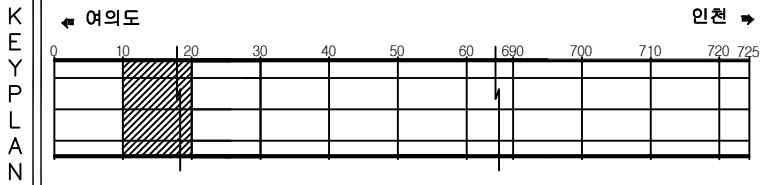
| 번호 | 발생년도 | 부재 | 위치 | 손상내용 | 손상현황 | | | | | | 비고 |
|---|---|---|---|---|---|---|---|---|---|---|---|
| 1 | 22상 | 천단부 | S 011 | 균열(폭0.3mm이상) | 0.3 | 3.0 | - | m | 1 | 3.00 | 23'상 보수 |
| 2 | 22상 | 천단부 | S 011 | 균열(폭0.3mm이상) | 0.3 | 4.0 | - | m | 1 | 4.00 | 23'상 보수 |
| 3 | 22상 | 천단부 | S 011 | 균열(폭0.3mm이상) | 0.3 | 7.0 | - | m | 1 | 7.00 | 23'상 보수 |
| 4 | 22상 | 천단부 | S 018 | 파손 | - | 0.4 | 2.0 | m <sup>2</sup> | 1 | 0.80 | 23'상 보수 |
| 5 | 22상 | 측벽부 | S 016 | 누수(스며있음) | - | - | - | EA | 1 | 1.00 | 23'상 보수 |
| 6 | 22하 | 측벽부 | S 020 | 누수(떨어짐) | - | - | - | EA | 1 | 1.00 | |

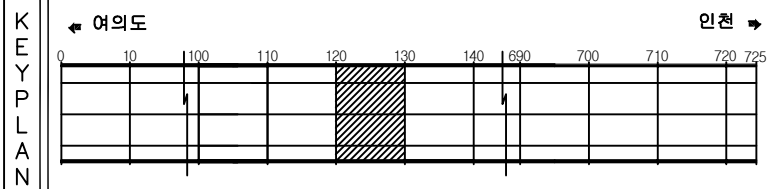
| | | 부식 | | 좌굴, 변형 | | 기 타 | 도면번호<br>13 |

| 번호 | 발생년도 | 부재 | 위치 | 손상내용 | 손상현황 | | | | | | 비고 |
|---|---|---|---|---|---|---|---|---|---|---|---|
| 2 | 23상 | 전단부 | S 131 | 재균열(폭0.3mm이상) | 0.5 | 5.0 | - | m | 1 | 5.00 | |
| 3 | 23상 | 전단부 | S 132 | 재균열(폭0.3mm이상) | 0.5 | 10.0 | - | m | 1 | 10.00 | |
| 4 | 23상 | 전단부 | S 133 | 재균열(폭0.3mm이상) | 0.5 | 10.0 | - | m | 1 | 10.00 | |
| 5 | 23상 | 전단부 | S 134 | 재균열(폭0.3mm이상) | 0.5 | 10.0 | - | m | 1 | 10.00 | |
| 6 | 23상 | 전단부 | S 135 | 균열(폭0.3mm이상) | 0.3 | 5.0 | - | m | 1 | 5.00 | 24'상 보수 |
| 7 | 23상 | 전단부 | S 137 | 재균열(폭0.3mm이상) | 0.5 | 10.0 | - | m | 1 | 10.00 | |
| 8 | 23상 | 전단부 | S 138 | 재균열(폭0.3mm이상) | 0.5 | 10.0 | - | m | 1 | 10.00 | 복합가 |
| 9 | 23상 | 전단부 | S 139 | 재균열(폭0.3mm이상) | 0.5 | 10.0 | - | m | 1 | 10.00 | |
| 10 | 23상 | 전단부 | S 140 | 균열(폭0.3mm이상) | 0.5 | 10.0 | - | m | 1 | 10.00 | |

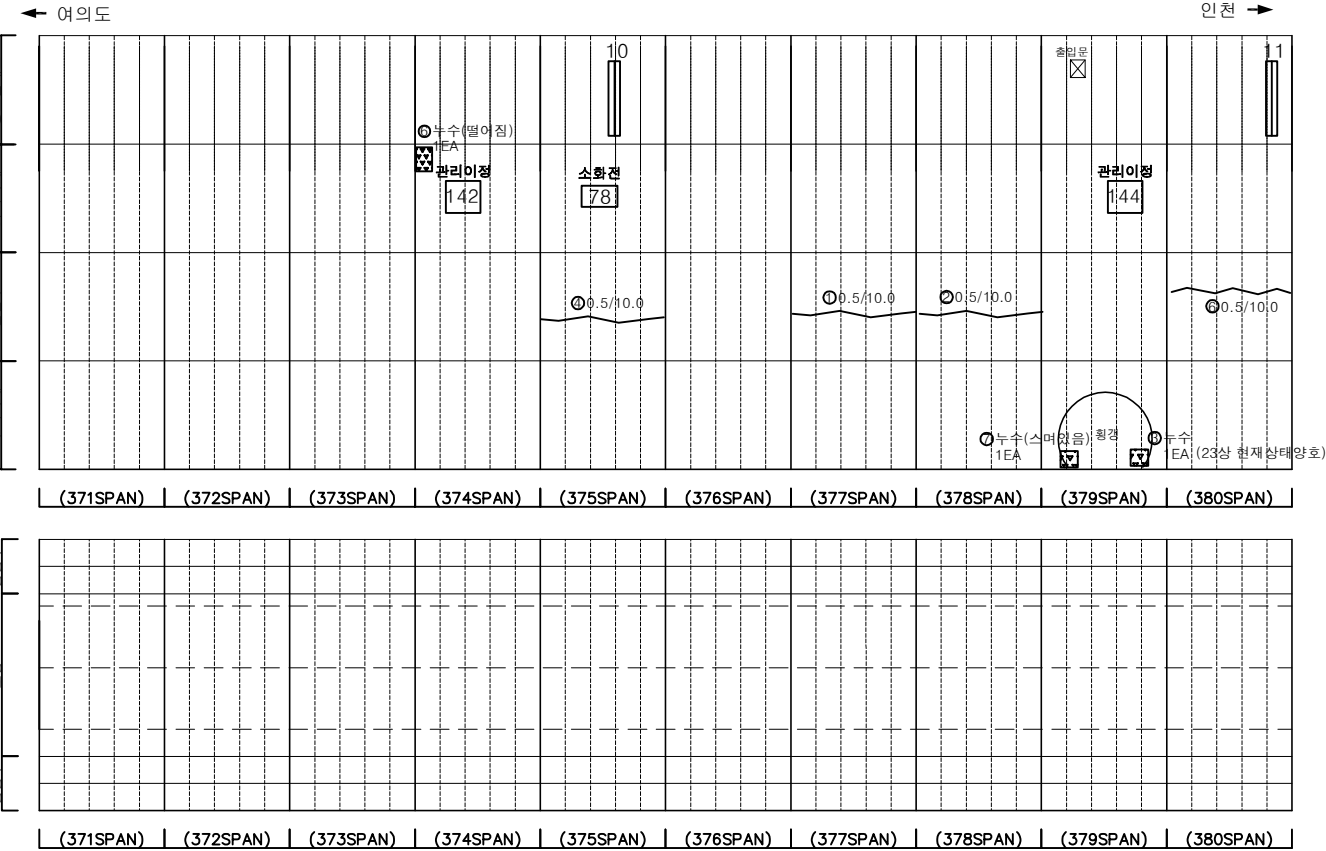
| | 누수, 습윤부 | 벽체 | 퇴적물 | 도 면 명 | 신월여의지하도로-여의도방향 NATM 371~380구간 |

| 번호 | 발생년도 | 부재 | 위치 | 손상내용 | 손상현황 | | | | | | 비고 |
|---|---|---|---|---|---|---|---|---|---|---|---|
| 1 | 22상 | 천단부 | S 377 | 균열(폭0.3mm이상) | 0.5 | 10.0 | - | m | 1 | 10.00 | 폭 증가 |
| 2 | 22상 | 천단부 | S 378 | 균열(폭0.3mm이상) | 0.5 | 10.0 | - | m | 1 | 10.00 | 폭 증가 |
| 3 | 22상 | 피난연락경 | S 379 | 누수 | - | - | - | EA | 1 | 1.00 | |
| 4 | 23상 | 천단부 | S 375 | 균열(폭0.3mm이상) | 0.5 | 10.0 | - | m | 1 | 10.00 | 폭 증가 |
| 5 | 23하 | 측벽부 | S 374 | 누수(발여짐) | - | - | - | EA | 1 | 1.00 | |
| 6 | 24상 | 천단부 | S 380 | 균열(폭0.3mm이상) | 0.5 | 10.0 | - | m | 1 | 10.00 | |
| 7 | 24상 | 피난연락경 | S 379 | 누수(스며있음) | - | - | - | EA | 1 | 1.00 | |

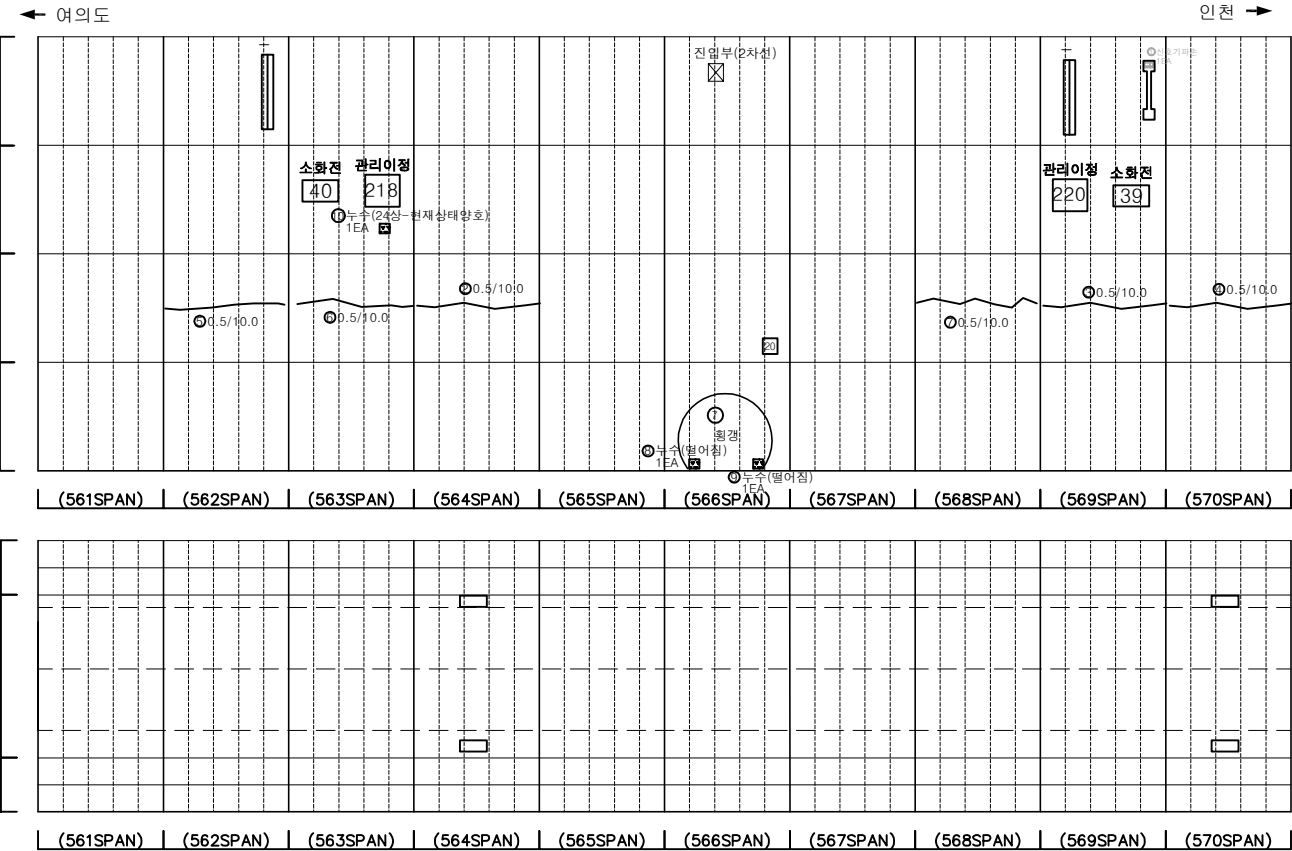
| 번호 | 발생년도 | 부재 | 위치 | 손상내용 | 손상현황 | | | | | | 비고 |
|---|---|---|---|---|---|---|---|---|---|---|---|
| 2 | 22하 | 천단부 | S 564 | 균열(폭0.3mm이상) | 0.5 | 10.0 | - | m | 1 | 10.00 | 폭 증가 |
| 3 | 22하 | 천단부 | S 569 | 균열(폭0.3mm이상) | 0.5 | 10.0 | - | m | 1 | 10.00 | 폭 증가 |
| 4 | 23상 | 천단부 | S 570 | 균열(폭0.3mm이상) | 0.5 | 10.0 | - | m | 1 | 10.00 | 폭 증가 |
| 5 | 23하 | 천단부 | S 562 | 균열(폭0.3mm이상) | 0.5 | 10.0 | - | m | 1 | 10.00 | |
| 6 | 24상 | 천단부 | S 563 | 균열(폭0.3mm이상) | 0.5 | 10.0 | - | m | 1 | 10.00 | |
| 7 | 24상 | 천단부 | S 568 | 균열(폭0.3mm이상) | 0.5 | 10.0 | - | m | 1 | 10.00 | |
| 8 | 24상 | 피난연락경 | S 566 | 누수(떨어짐) | - | - | - | EA | 1 | 1.00 | |
| 9 | 24상 | 피난연락경 | S 566 | 누수(떨어짐) | - | - | - | EA | 1 | 1.00 | |
| 10 | 24상 | 측벽부 | S 563 | 누수 | - | - | - | EA | 1 | 1.00 | |

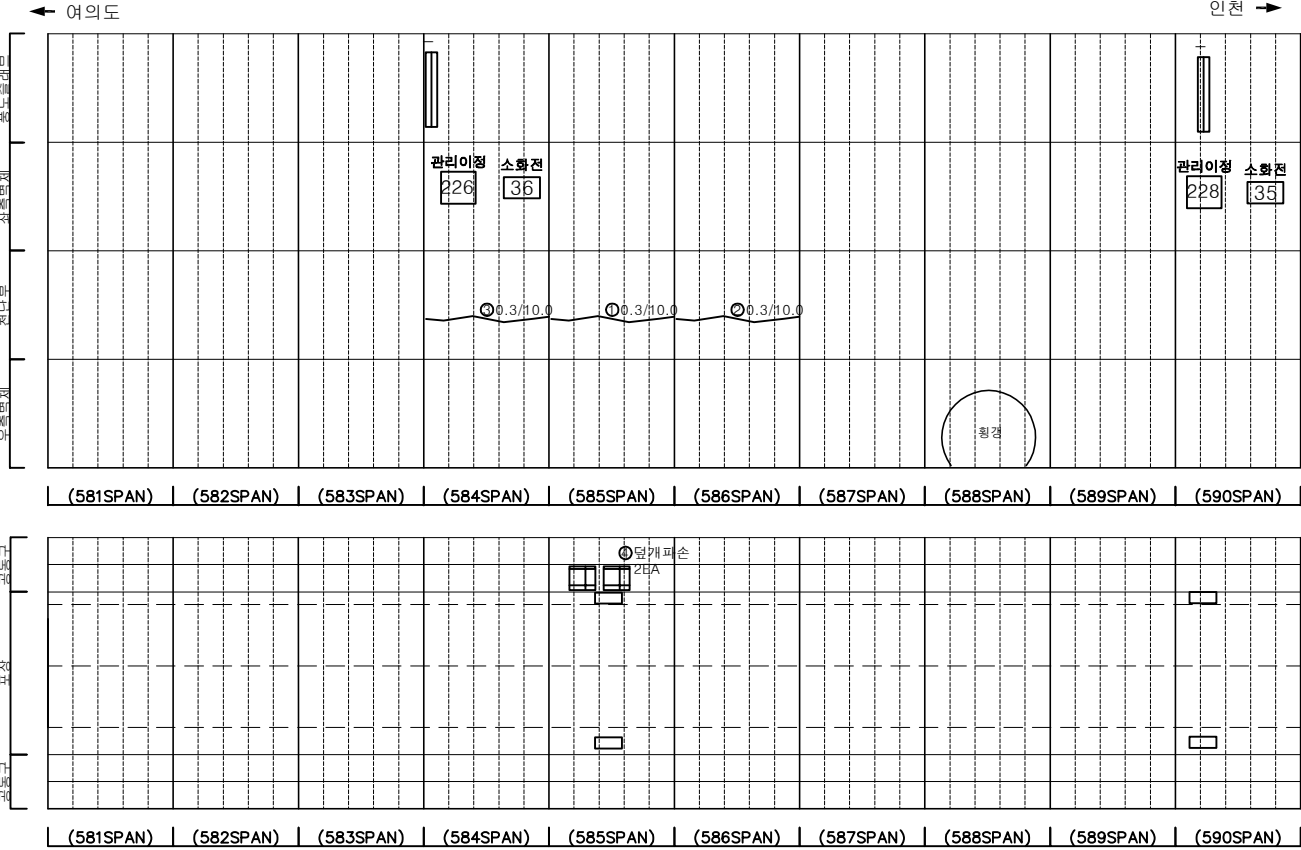
| 번호 | 발생년도 | 부재 | 위치 | 손상내용 | 손상현황 | | | | | | 비고 |
|---|---|---|---|---|---|---|---|---|---|---|---|
| 1 | 22상 | 천단부 | S 585 | 균열(폭0.3mm이상) | 0.3 | 10.0 | - | ■ | 1 | 10.00 | |
| 2 | 22상 | 천단부 | S 586 | 균열(폭0.3mm이상) | 0.3 | 10.0 | - | ■ | 1 | 10.00 | |
| 3 | 22하 | 천단부 | S 584 | 균열(폭0.3mm이상) | 0.3 | 10.0 | - | ■ | 1 | 10.00 | |

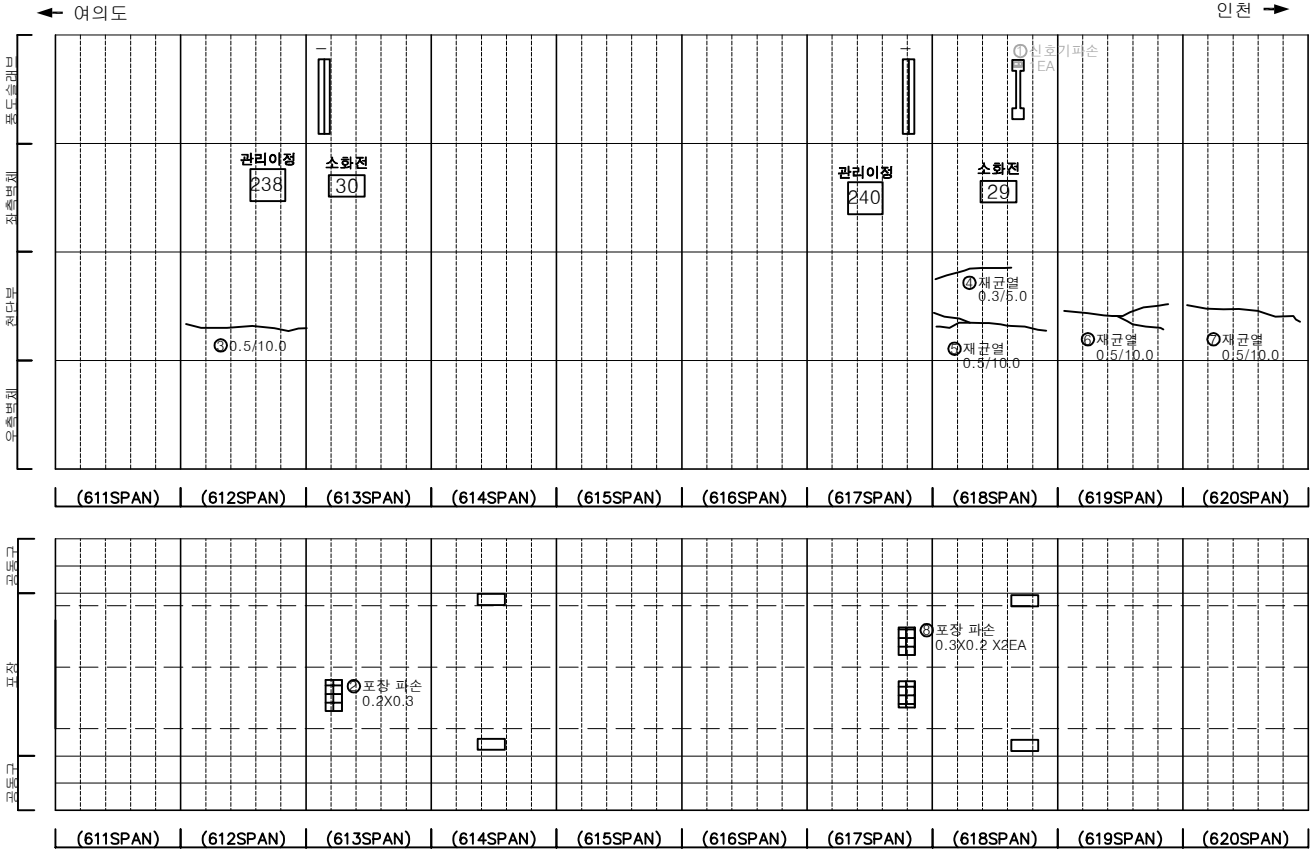
| 번호 | 발생년도 | 부재 | 위치 | 손상내용 | 손상현황 | | | | | | 비고 |
|---|---|---|---|---|---|---|---|---|---|---|---|
| 3 | 24상 | 천단부 | S 612 | 균열(폭0.3mm이상) | 0.5 | 10.0 | - | m | 1 | 10.00 | |
| 4 | 24상 | 천단부 | S 618 | 재균열(폭0.3mm이상) | 0.3 | 5.0 | - | m | 1 | 5.00 | |
| 5 | 24상 | 천단부 | S 618 | 재균열(폭0.3mm이상) | 0.5 | 10.0 | - | m | 1 | 10.00 | |
| 6 | 24상 | 천단부 | S 619 | 재균열(폭0.3mm이상) | 0.5 | 10.0 | - | m | 1 | 10.00 | |
| 7 | 24상 | 천단부 | S 620 | 재균열(폭0.3mm이상) | 0.5 | 10.0 | - | m | 1 | 10.00 | |

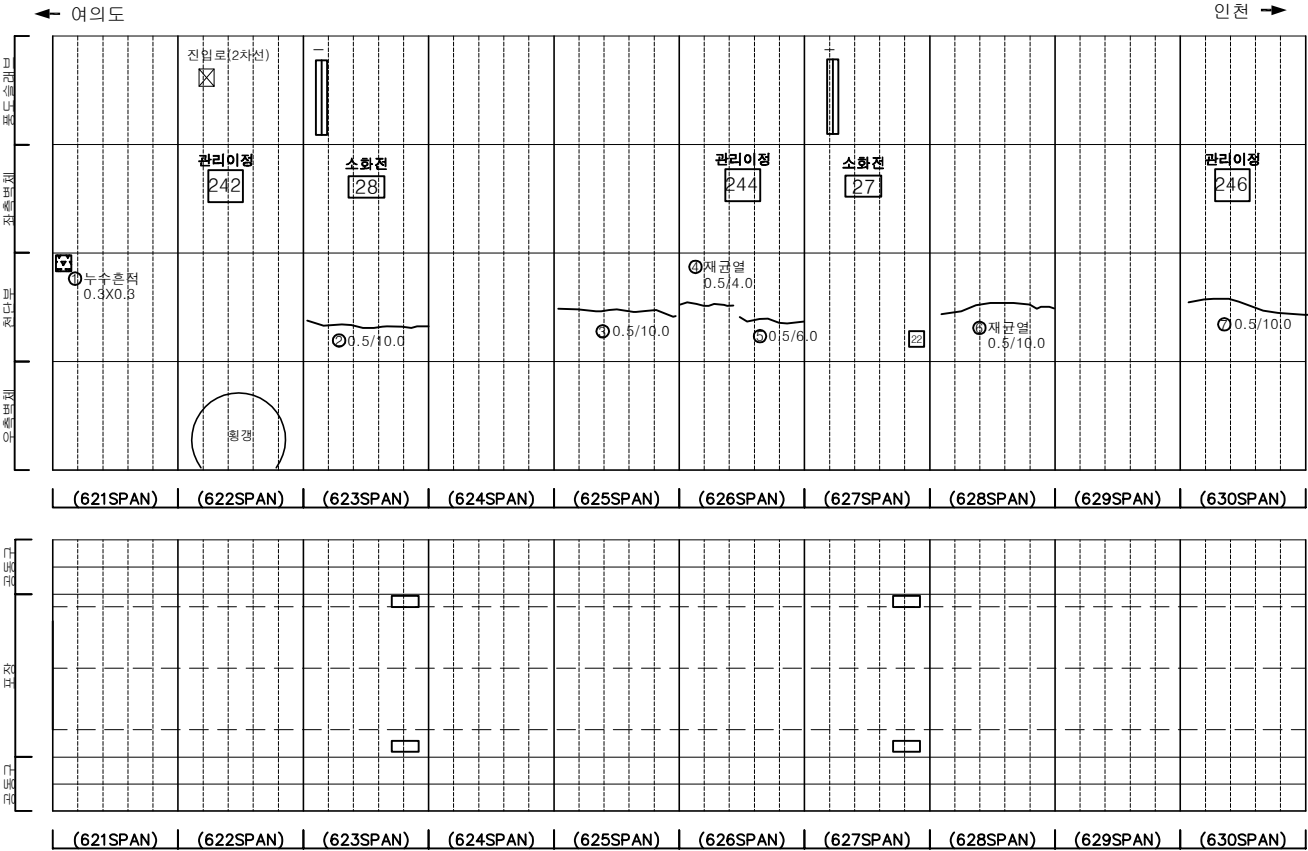
| 번호 | 발생<br>년도 | 부재 | 위치 | 손상내용 | 손상현황 | | | | | | 비 고 |
|---|---|---|---|---|---|---|---|---|---|---|---|
| 1 | 22상 | 천단부 | S 621 | 누수흔적 | - | 0.3 | 0.3 | m <sup>2</sup> | 1 | 0.09 | |
| 2 | 24상 | 천단부 | S 623 | 균열(폭0.3mm이상) | 0.5 | 10.0 | - | m | 1 | 10.00 | |
| 3 | 24상 | 천단부 | S 625 | 균열(폭0.3mm이상) | 0.5 | 10.0 | - | m | 1 | 10.00 | |
| 4 | 24상 | 천단부 | S 626 | 재균열(폭0.3mm이상) | 0.5 | 4.0 | - | m | 1 | 4.00 | |
| 5 | 24상 | 천단부 | S 625 | 균열(폭0.3mm이상) | 0.5 | 6.0 | - | m | 1 | 6.00 | |
| 6 | 24상 | 천단부 | S 628 | 재균열(폭0.3mm이상) | 0.5 | 10.0 | - | m | 1 | 10.00 | |
| 7 | 24상 | 천단부 | S 630 | 균열(폭0.3mm이상) | 0.5 | 10.0 | - | m | 1 | 10.00 | |
