신월여의지하도로 안전점검(정기,정밀)용역  
(정밀안전점검)

외관조사망도  
신월여의지하도로(여의도방향)

서울터널주식회사

(주)명성엔지니어링

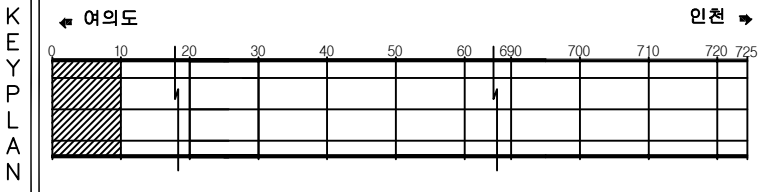
| 번호 | 발생년도 | 부재 | 위치 | 손상내용 | 손상현황 | | | | | | 비고 |
|---|---|---|---|---|---|---|---|---|---|---|---|
| 1 | 22상 | 천단부 | S 002 | 누수(스며있음) | - | - | - | EA | 2 | 2.00 | |
| 2 | 22하 | 공동구 | S 004 | 공동구 덮개파손 | - | - | - | EA | 1 | 1.00 | |
| 3 | 24상 | 포장부 | S 005 | 로드윙파손 | - | 0.2 | 0.2 | m | 1 | 0.04 | |

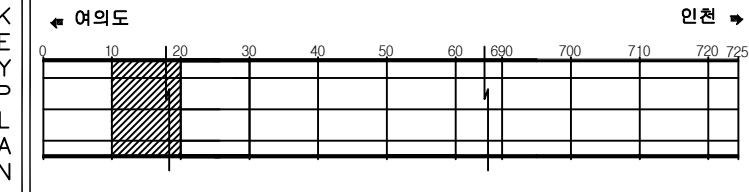
| | 누수, 습윤부 | 벽체 | 퇴적물 | 도 면 명<br>신월여의지하도로-여의도방향 NATM 11~20구간 |

| 번호 | 발생년도 | 부재 | 위치 | 손상내용 | 손상현황 | | | | | | 비고 |
|---|---|---|---|---|---|---|---|---|---|---|---|
| 1 | 22상 | 천단부 | S 011 | 균열(폭0.3mm이상) | 0.3 | 3.0 | - | m | 1 | 3.00 | 23'상 보수 |
| 2 | 22상 | 천단부 | S 011 | 균열(폭0.3mm이상) | 0.3 | 4.0 | - | m | 1 | 4.00 | 23'상 보수 |
| 3 | 22상 | 천단부 | S 011 | 균열(폭0.3mm이상) | 0.3 | 7.0 | - | m | 1 | 7.00 | 23'상 보수 |
| 5 | 22상 | 측벽부 | S 016 | 누수(스며있음) | - | - | - | EA | 1 | 1.00 | 23'상 보수 |
| 6 | 22하 | 측벽부 | S 020 | 누수(떨어짐) | - | - | - | EA | 1 | 1.00 | |

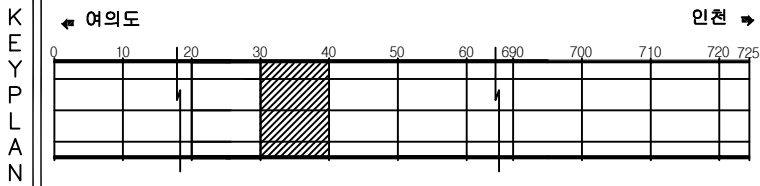
| | 누수, 습윤부 | 벽 태 | 퇴적물 | 도 면 명<br>신월여의지하도로-여의도방향 NATM 31~40구간 |

| 번호 | 발생년도 | 부재 | 위치 | 손상내용 | 손상현황 | | | | | | 비고 |
|---|---|---|---|---|---|---|---|---|---|---|---|
| 1 | 22하 | 측벽부 | S 038 | 누수(발어짐) | - | - | - | EA | 2 | 2.00 | |
| 2 | 22하 | 측벽부 | S 038 | 누수(스며있음) | - | - | - | EA | 2 | 2.00 | |
| 4 | 23하 | 측벽부 | S 040 | 누수(발어짐) | - | - | - | EA | 1 | 1.00 | 24' 상 보수 |

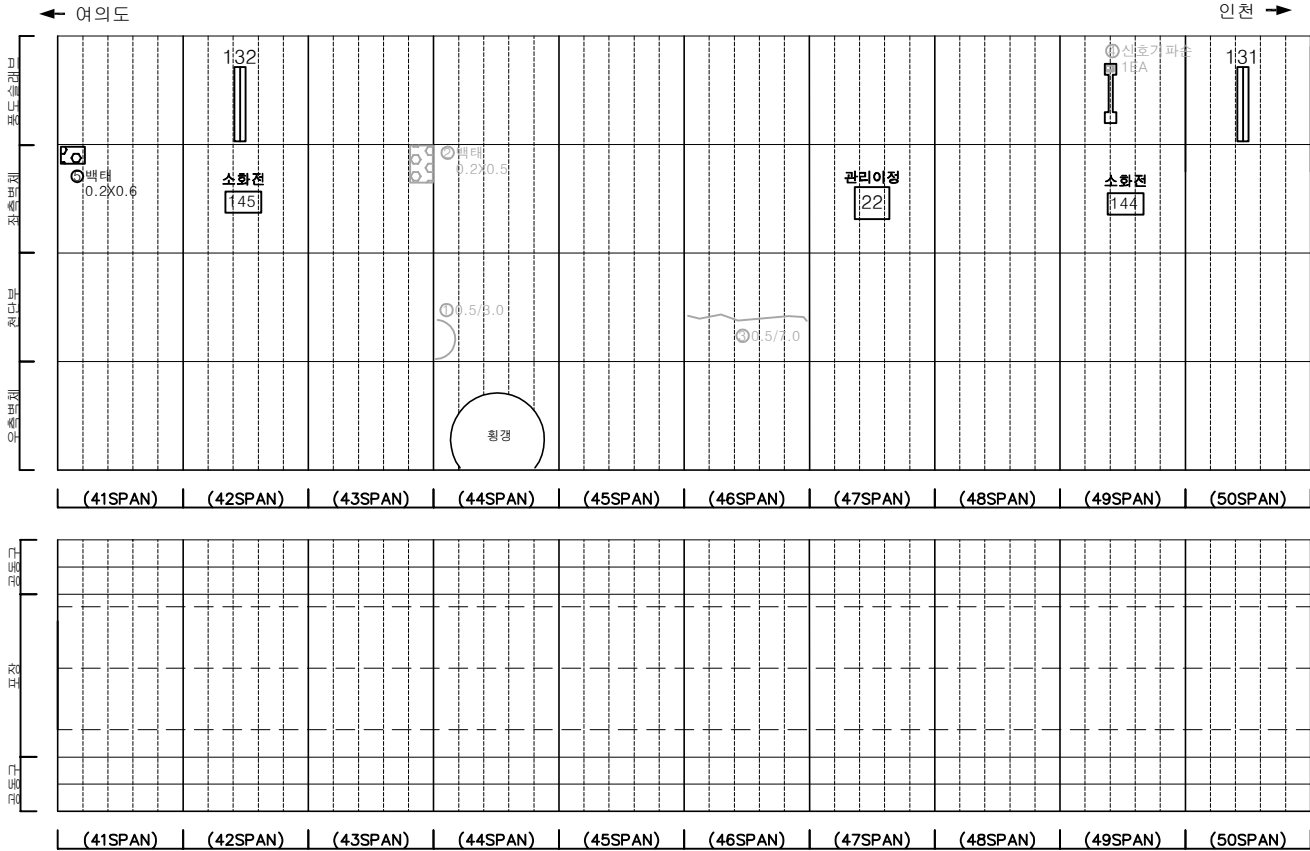
ID : 신월여의지하도로-여의도방향 (NATM 51~60구간)

| 번호 | 발생년도 | 부재 | 위치 | 손상내용 | 손상현황 | | | | | | 비고 |
|---|---|---|---|---|---|---|---|---|---|---|---|
| 1 | 22상 | 전단부 | S 044 | 균열 (폭0.3mm이상) | 0.5 | 3.0 | - | m | 1 | 3.00 | 23'상 보수 |
| 3 | 22하 | 전단부 | S 046 | 균열 (폭0.3mm이상) | 0.5 | 7.0 | - | m | 1 | 7.00 | 24'상 보수 |

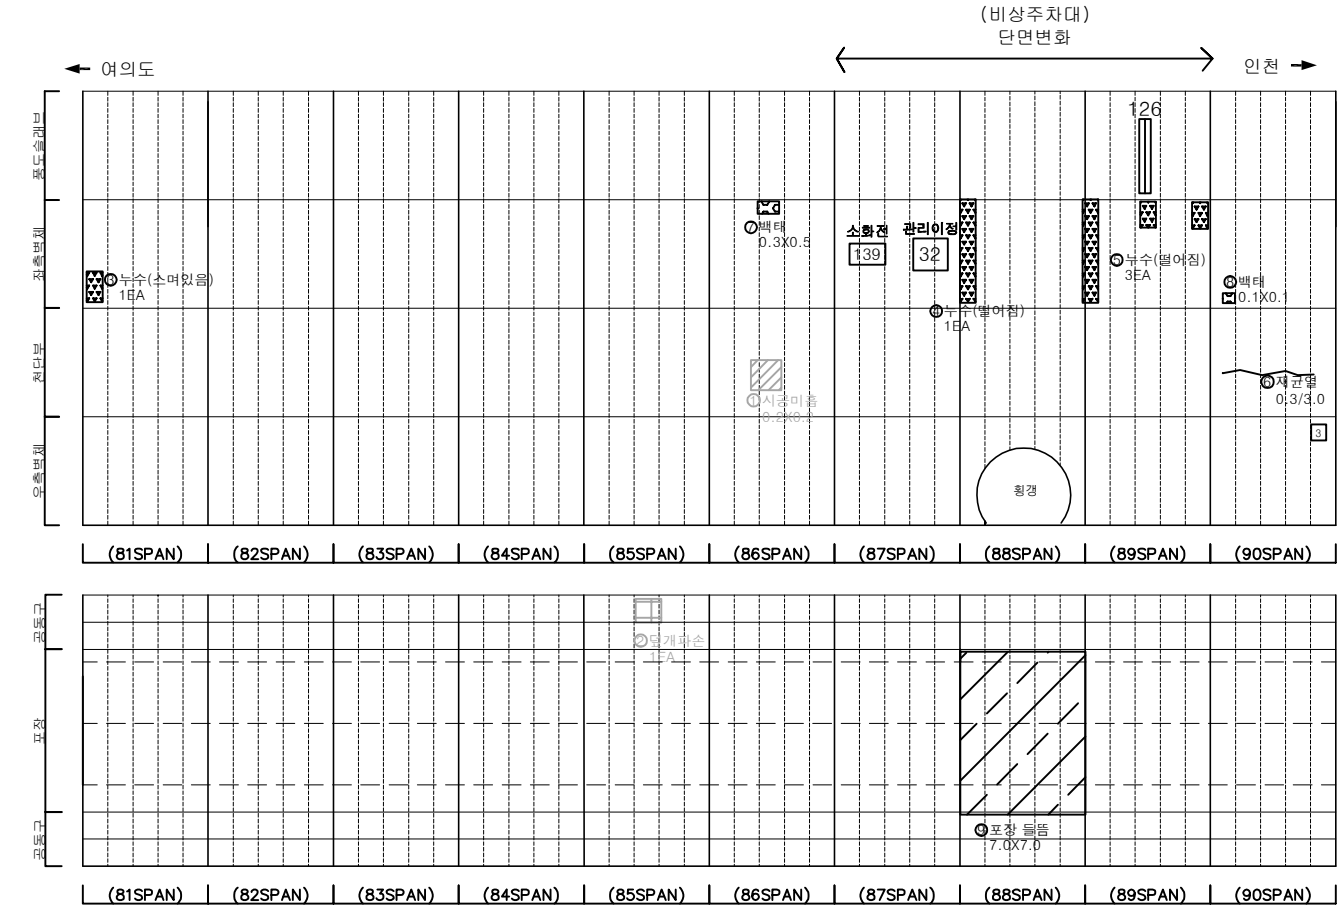
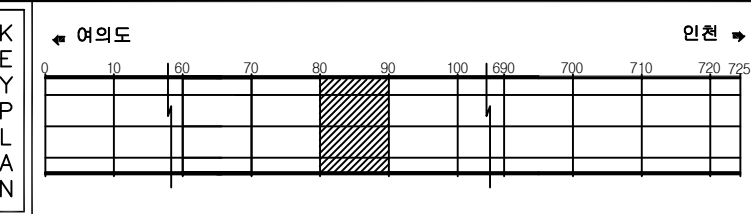
| 번호 | 발생년도 | 부재 | 위치 | 손상내용 | 손상현황 | | | | | | 비고 |
|---|---|---|---|---|---|---|---|---|---|---|---|
| 3 | 22하 | 측벽부 | S 081 | 누수(스며있음) | - | - | - | EA | 1 | 1.00 | |
| 4 | 22하 | 측벽부 | S 088 | 누수(발여짐) | - | - | - | EA | 1 | 1.00 | |
| 5 | 22하 | 측벽부 | S 089 | 누수(발여짐) | - | - | - | EA | 3 | 3.00 | |

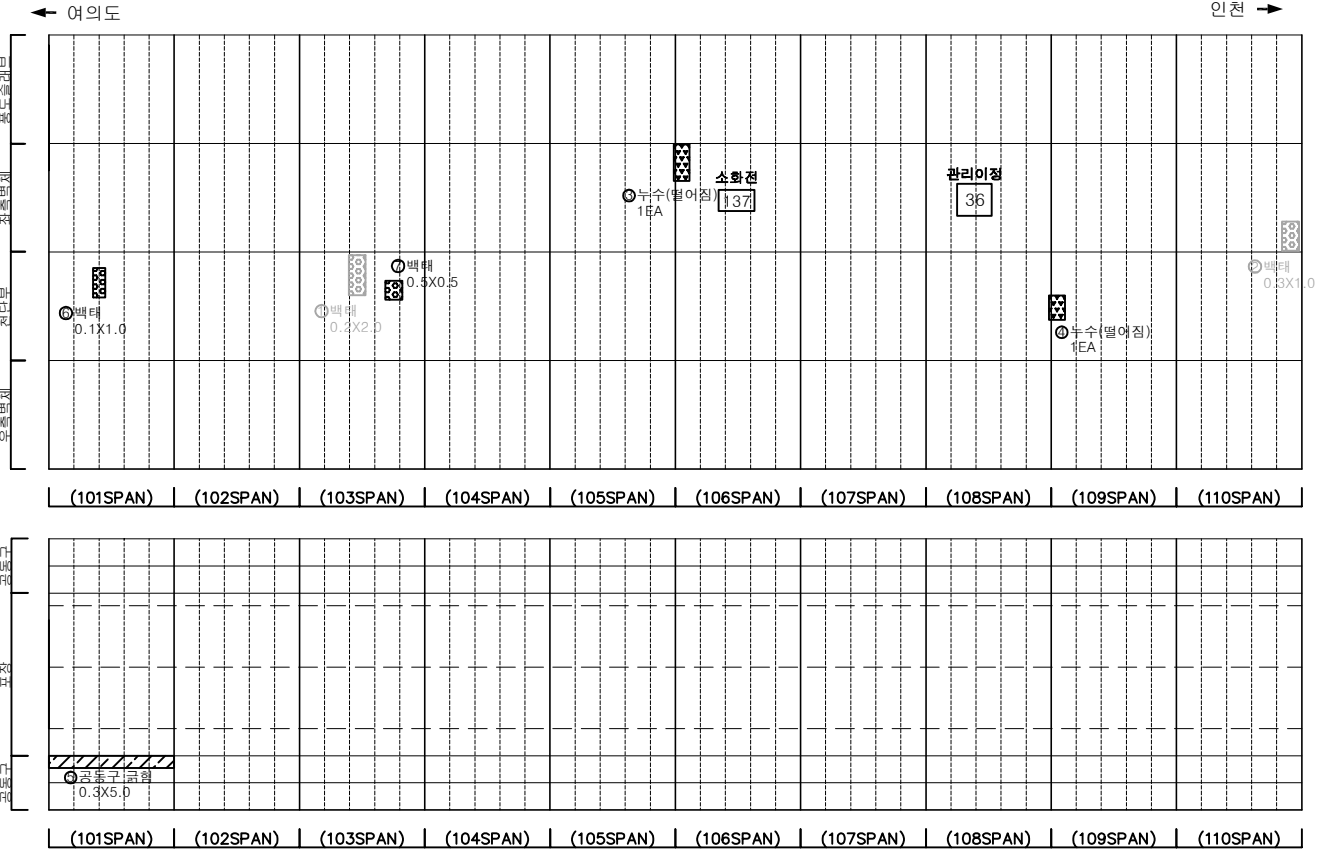
ID : 신월여의지하도로-여의도방향 (NATM 111~120구간)

| 번호 | 발생년도 | 부재 | 위치 | 손상내용 | 손상현황 | | | | | | 비고 |
|---|---|---|---|---|---|---|---|---|---|---|---|
| 3 | 23하 | 측벽부 | S 106 | 누수(벌어짐) | - | - | - | EA | 1 | 1.00 | |
| 4 | 23하 | 측벽부 | S 109 | 누수(벌어짐) | - | - | - | EA | 1 | 1.00 | |

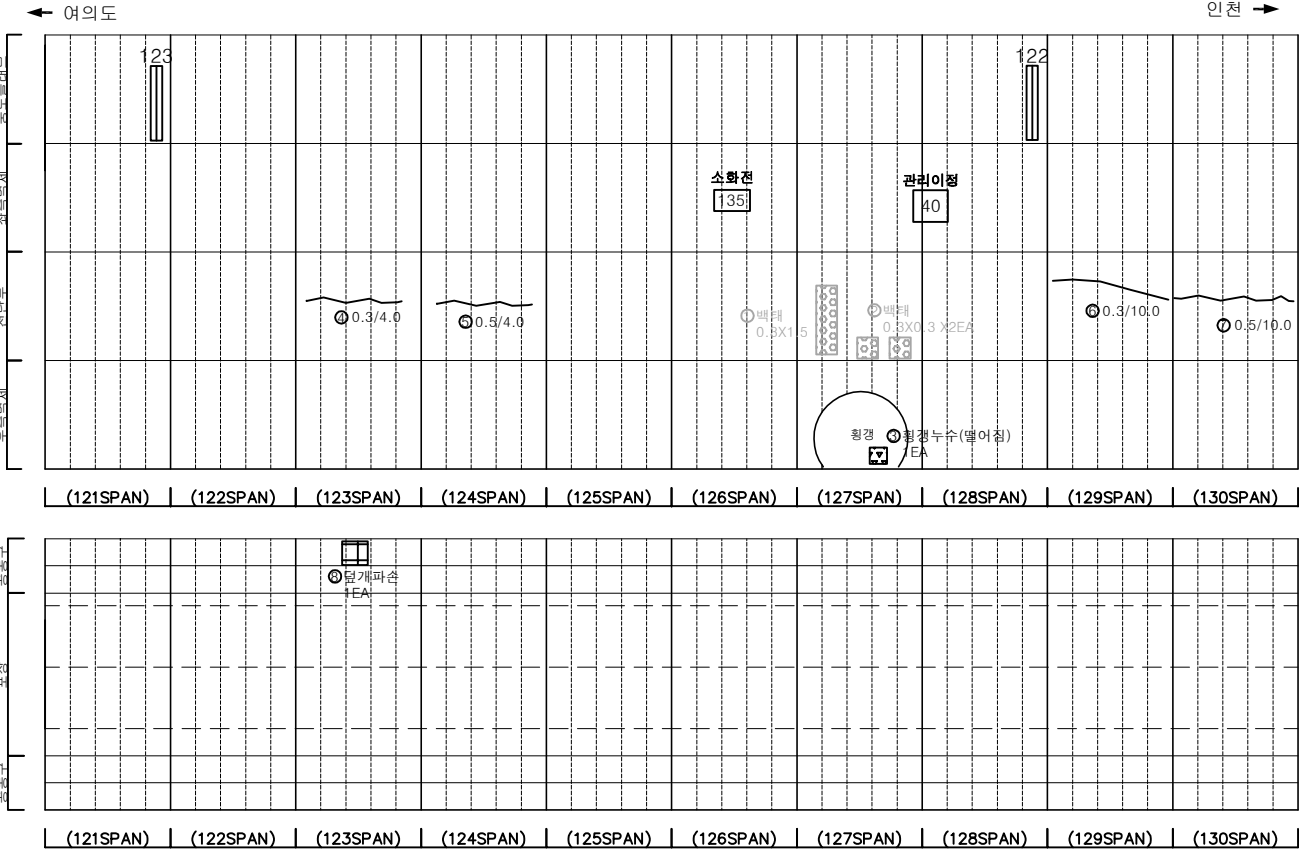
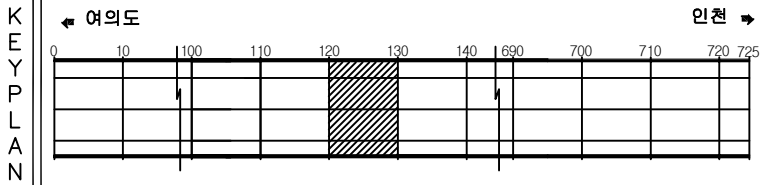
ID : 신월여의지하도로-여의도방향 (NATM 131~140구간)

| 번호 | 발생년도 | 부재 | 위치 | 손상내용 | 손상현황 | | | | | | 비고 |
|---|---|---|---|---|---|---|---|---|---|---|---|
| 3 | 22상 | 피난연락통 | S 127 | 누수(떨어짐) | - | - | - | EA | 1 | 1.00 | |
| 4 | 23상 | 천단부 | S 129 | 균열(폭0.3mm이상) | 0.3 | 4.0 | - | m | 1 | 4.00 | |
| 5 | 23상 | 천단부 | S 124 | 균열(폭0.3mm이상) | 0.5 | 4.0 | - | m | 1 | 4.00 | |
| 6 | 23상 | 천단부 | S 129 | 균열(폭0.3mm이상) | 0.3 | 10.0 | - | m | 1 | 10.00 | |
| 7 | 23상 | 천단부 | S 130 | 균열(폭0.3mm이상) | 0.5 | 10.0 | - | m | 1 | 10.00 | |

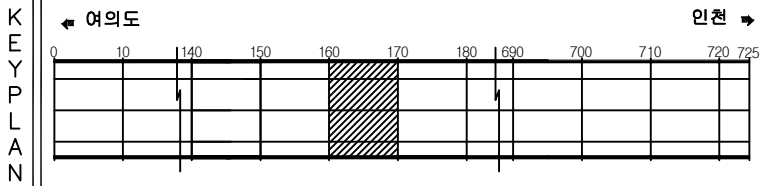
| 범<br>례 | 균열 | 망상균열 | 재료분리 | 발 주 처<br>서울터널주식회사 |
|---|---|---|---|---|
| | 누수, 습윤부 | 벽 태 | 퇴적물 | 도 면 명<br>신월여의지하도로-여의도방향 NATM 161~170구간 |

| 번호 | 발생년도 | 부재 | 위치 | 손상내용 | 손상현황 | | | | | | 비고 |
|---|---|---|---|---|---|---|---|---|---|---|---|
| 1 | 22상 | 측벽부 | S 161 | 누수및벽태 | - | 1.0 | 1.0 | m <sup>2</sup> | 1 | 1.00 | 23'상 보수 |
| 2 | 22상 | 측벽부 | S 164 | 누수및벽태 | - | 0.5 | 0.5 | m <sup>2</sup> | 1 | 0.25 | 23'상 보수 |
| 7 | 23하 | 피난연락장 | S 165 | 누수(물어짐) | - | - | - | EA | 1 | 1.00 | |
| 8 | 23하 | 측벽부 | S 168 | 누수(물어짐) | - | - | - | EA | 1 | 1.00 | |
| 10 | 24상 | 측벽부 | S 168 | 누수(스며있음) | - | - | - | EA | 1 | 1.00 | |

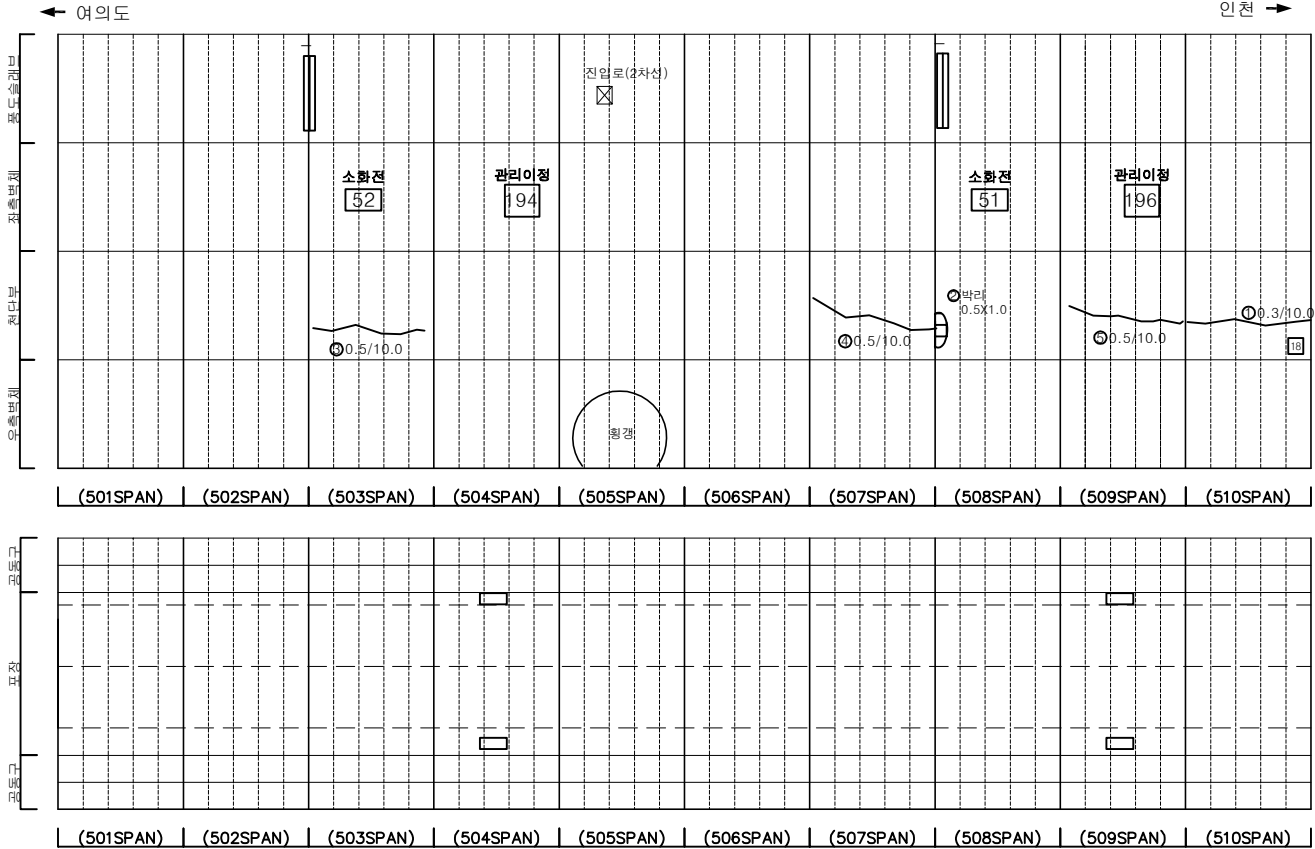
| 번호 | 발생년도 | 부재 | 위치 | 손상내용 | 손상현황 | | | | | | 비고 |
|---|---|---|---|---|---|---|---|---|---|---|---|
| 1 | 22상 | 천단부 | S 510 | 균열(폭0.3mm이상) | 0.3 | 10.0 | - | m | 1 | 10.00 | |
| 3 | 24상 | 천단부 | S 503 | 균열(폭0.3mm이상) | 0.5 | 10.0 | - | m | 1 | 10.00 | |
| 4 | 24상 | 천단부 | S 507 | 균열(폭0.3mm이상) | 0.5 | 10.0 | - | m | 1 | 10.00 | |
| 5 | 24상 | 천단부 | S 509 | 균열(폭0.3mm이상) | 0.5 | 10.0 | - | m | 1 | 10.00 | |

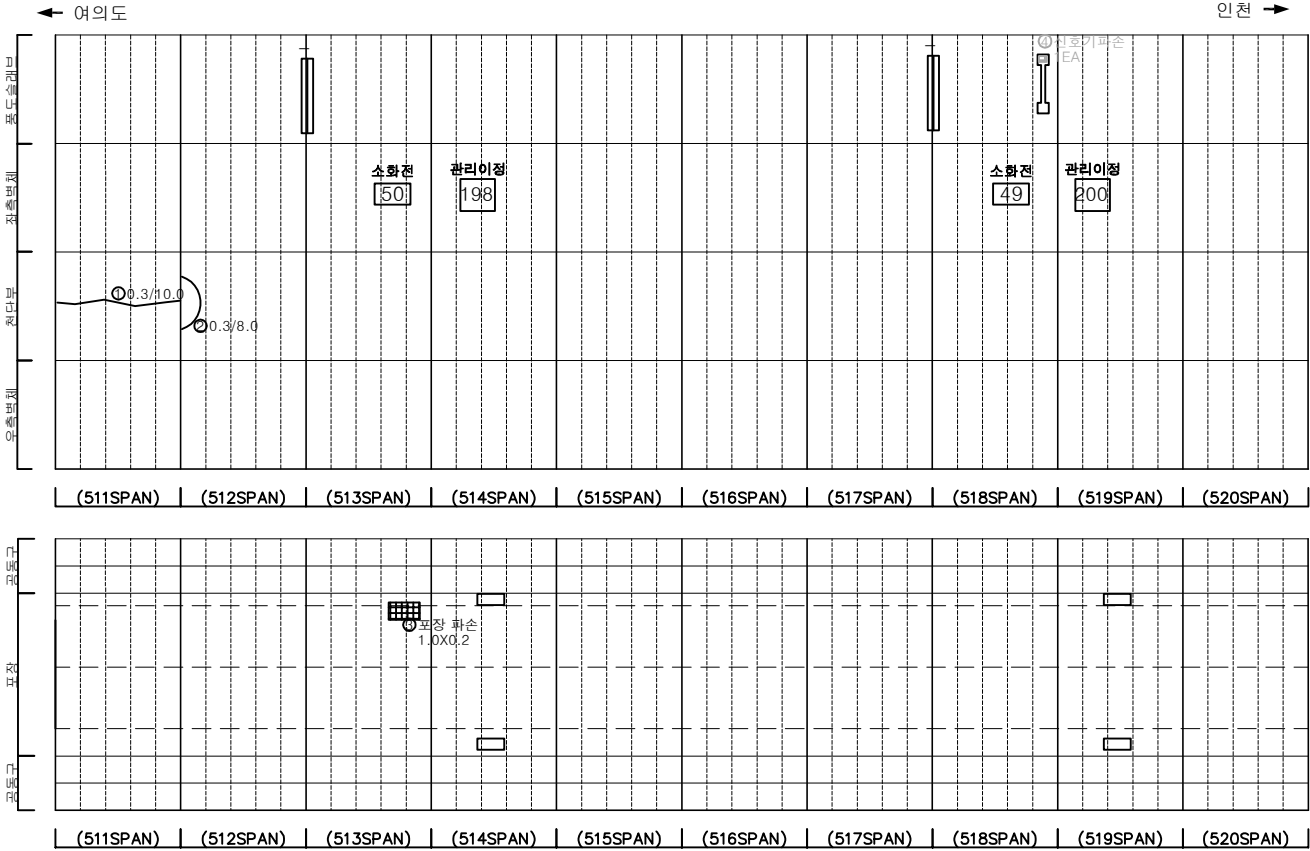
| 번호 | 발생년도 | 부재 | 위치 | 손상내용 | 손상현황 | | | | | | 비고 |
|---|---|---|---|---|---|---|---|---|---|---|---|
| 1 | 22상 | 천단부 | S 511 | 균열(폭0.3mm이상) | 0.3 | 10.0 | - | m | 1 | 10.00 | |
| 2 | 22상 | 천단부 | S 512 | 균열(폭0.3mm이상) | 0.3 | 8.0 | - | m | 1 | 8.00 | |

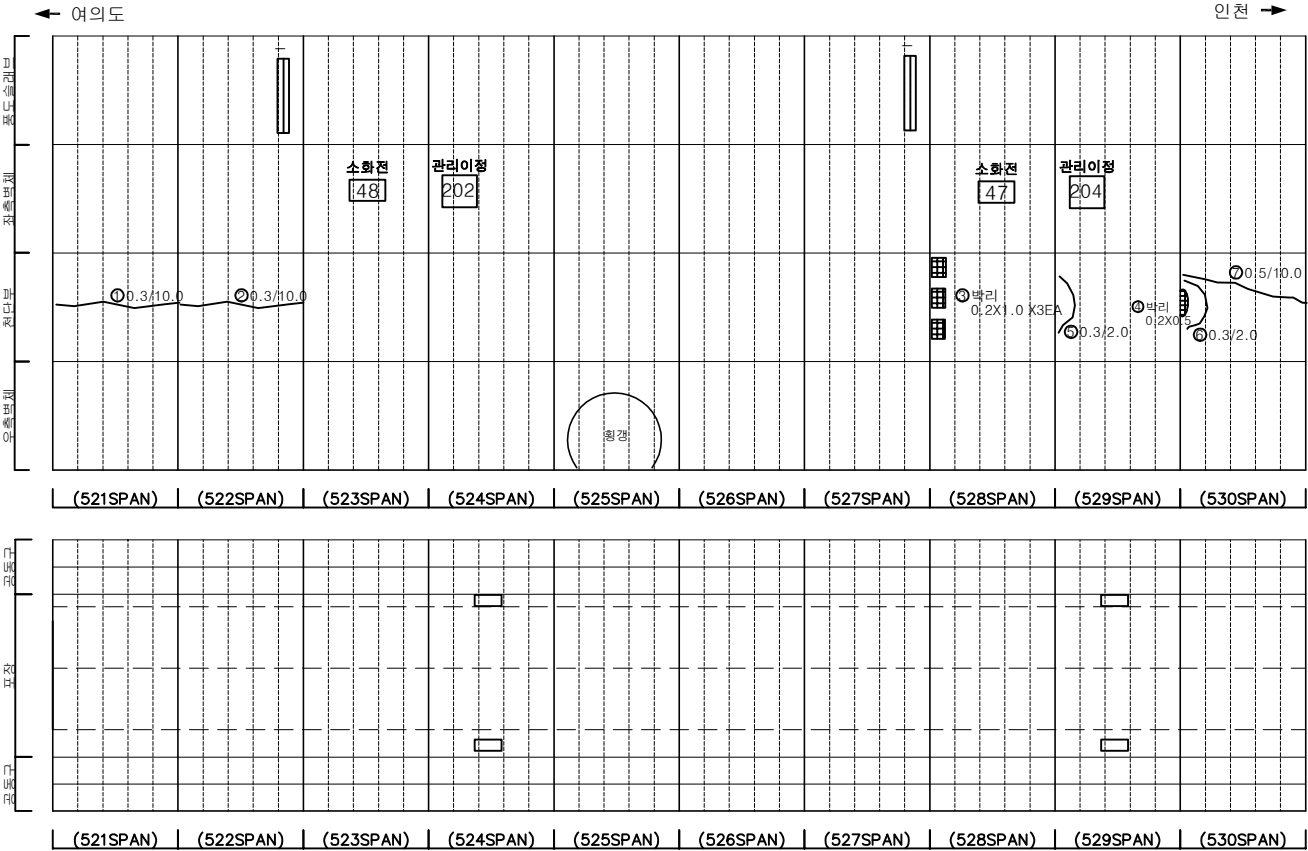
| 번호 | 발생년도 | 부재 | 위치 | 손상내용 | 손상현황 | | | | | | 비고 |
|---|---|---|---|---|---|---|---|---|---|---|---|
| 1 | 22상 | 천단부 | S 521 | 균열(폭0.3mm이상) | 0.3 | 10.0 | - | m | 1 | 10.00 | |
| 2 | 22상 | 천단부 | S 522 | 균열(폭0.3mm이상) | 0.3 | 10.0 | - | m | 1 | 10.00 | |
| 5 | 24상 | 천단부 | S 529 | 균열(폭0.3mm이상) | 0.3 | 2.0 | - | m | 1 | 2.00 | |
| 6 | 24상 | 천단부 | S 530 | 균열(폭0.3mm이상) | 0.3 | 2.0 | - | m | 1 | 2.00 | |
| 7 | 24상 | 천단부 | S 530 | 균열(폭0.3mm이상) | 0.5 | 10.0 | - | m | 1 | 10.00 | |

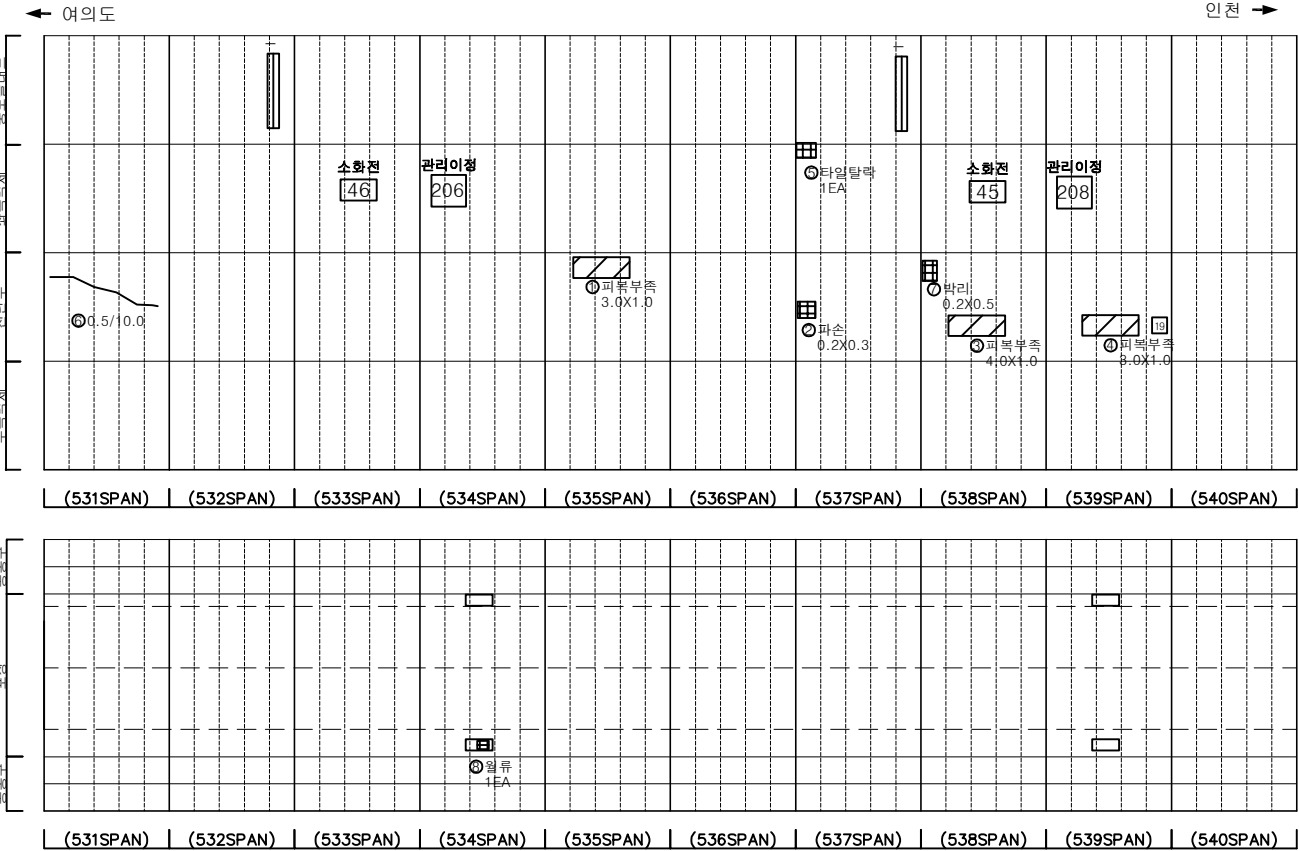
| | | | | 도 면 번호 | 54 |

| 번호 | 발생년도 | 부재 | 위치 | 손상내용 | 손상현황 | | | | | | 비고 |
|---|---|---|---|---|---|---|---|---|---|---|---|
| 6 | 24상 | 천단부 | S 531 | 균열(폭0.3mm이상) | 0.5 | 10.0 | - | m | 1 | 10.00 | |

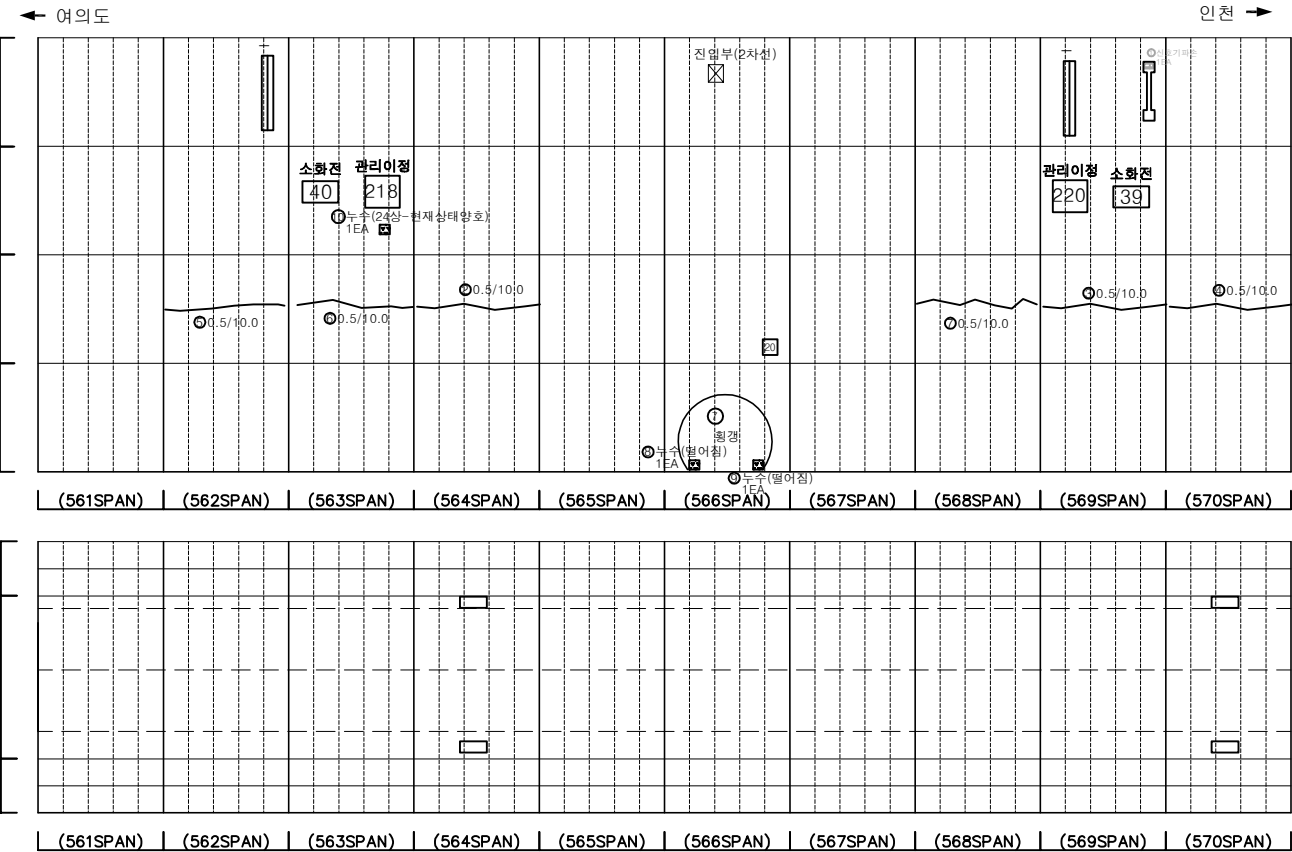
| 도면번호 | 57 |

| 번호 | 발생년도 | 부재 | 위치 | 손상내용 | 손상현황 | | | | | | 비고 |
|---|---|---|---|---|---|---|---|---|---|---|---|
| 2 | 22하 | 천단부 | S 564 | 균열(폭0.3mm이상) | 0.5 | 10.0 | - | m | 1 | 10.00 | 폭 증가 |
| 3 | 22하 | 천단부 | S 569 | 균열(폭0.3mm이상) | 0.5 | 10.0 | - | m | 1 | 10.00 | 폭 증가 |
| 4 | 23상 | 천단부 | S 570 | 균열(폭0.3mm이상) | 0.5 | 10.0 | - | m | 1 | 10.00 | 폭 증가 |
| 5 | 23하 | 천단부 | S 562 | 균열(폭0.3mm이상) | 0.5 | 10.0 | - | m | 1 | 10.00 | |
| 6 | 24상 | 천단부 | S 563 | 균열(폭0.3mm이상) | 0.5 | 10.0 | - | m | 1 | 10.00 | |
| 7 | 24상 | 천단부 | S 568 | 균열(폭0.3mm이상) | 0.5 | 10.0 | - | m | 1 | 10.00 | |
| 8 | 24상 | 피난연락경 | S 566 | 누수(발어짐) | - | - | - | EA | 1 | 1.00 | |
| 9 | 24상 | 피난연락경 | S 566 | 누수(발어짐) | - | - | - | EA | 1 | 1.00 | |
| 10 | 24상 | 측벽부 | S 563 | 누수 | - | - | - | EA | 1 | 1.00 | |

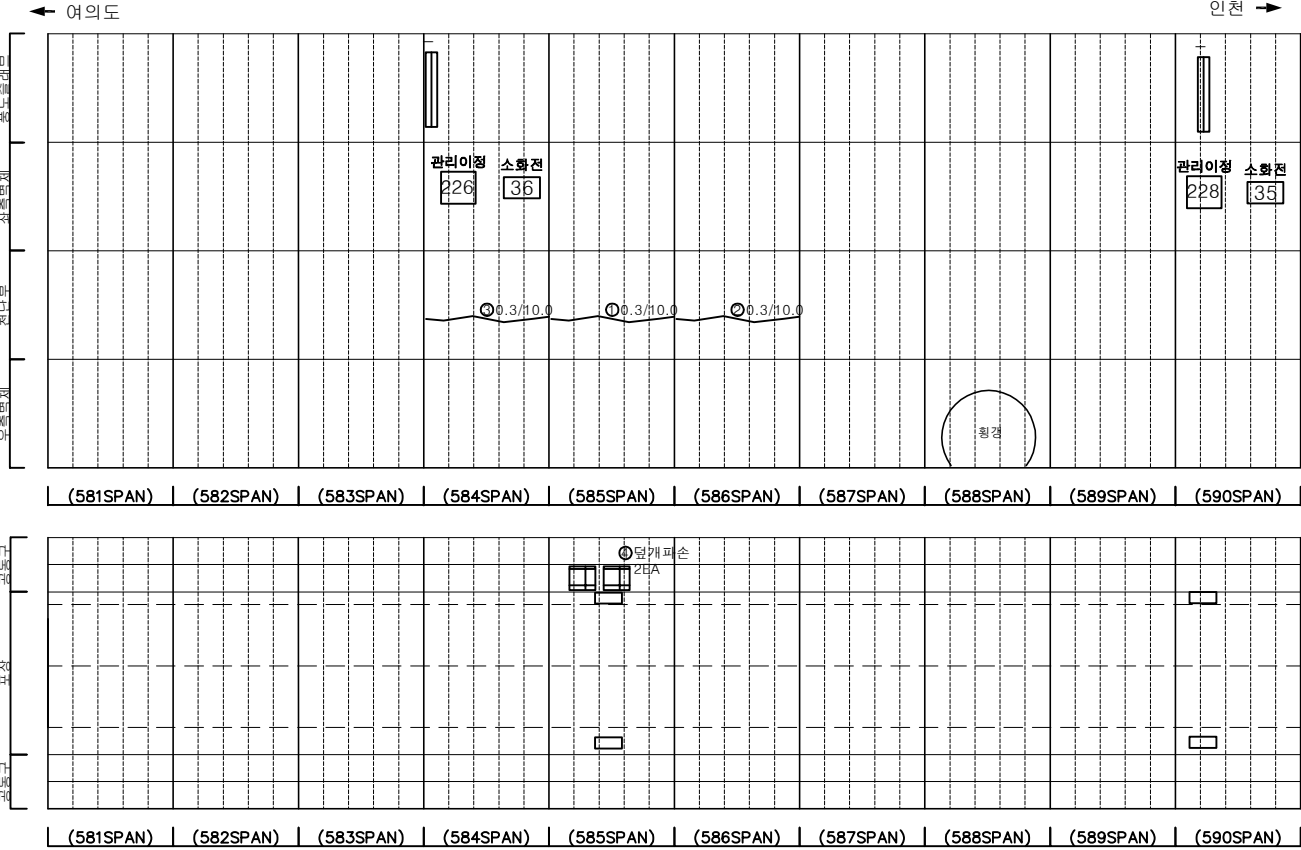
| 번호 | 발생년도 | 부재 | 위치 | 손상내용 | 손상현황 | | | | | | 비고 |
|---|---|---|---|---|---|---|---|---|---|---|---|
| 1 | 22상 | 천단부 | S 585 | 균열(폭0.3mm이상) | 0.3 | 10.0 | - | ■ | 1 | 10.00 | |
| 2 | 22상 | 천단부 | S 586 | 균열(폭0.3mm이상) | 0.3 | 10.0 | - | ■ | 1 | 10.00 | |
| 3 | 22하 | 천단부 | S 584 | 균열(폭0.3mm이상) | 0.3 | 10.0 | - | ■ | 1 | 10.00 | |

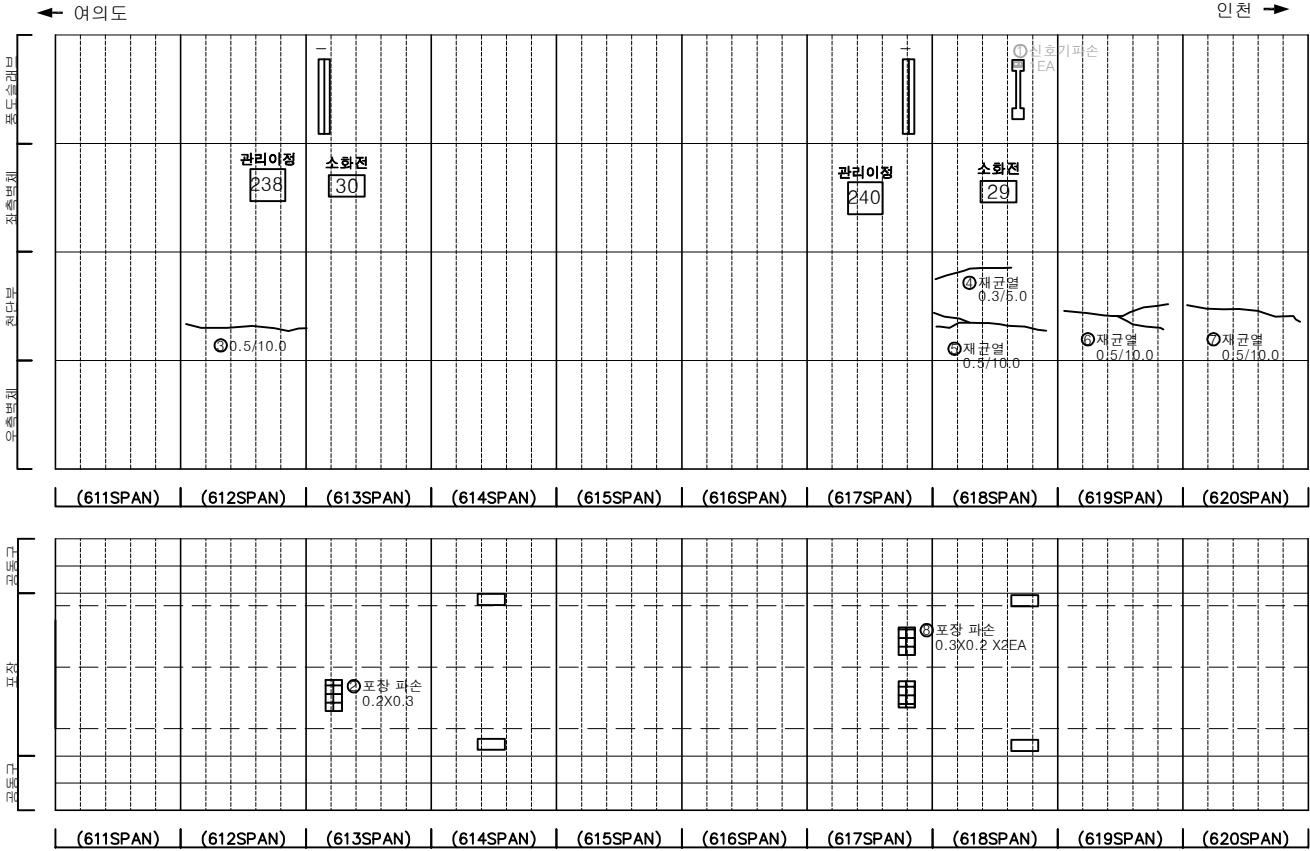
| 번호 | 발생년도 | 부재 | 위치 | 손상내용 | 손상현황 | | | | | | 비고 |
|---|---|---|---|---|---|---|---|---|---|---|---|
| 3 | 24상 | 천단부 | S 612 | 균열(폭0.3mm이상) | 0.5 | 10.0 | - | m | 1 | 10.00 | |
| 4 | 24상 | 천단부 | S 618 | 재균열(폭0.3mm이상) | 0.3 | 5.0 | - | m | 1 | 5.00 | |
| 5 | 24상 | 천단부 | S 618 | 재균열(폭0.3mm이상) | 0.5 | 10.0 | - | m | 1 | 10.00 | |
| 6 | 24상 | 천단부 | S 619 | 재균열(폭0.3mm이상) | 0.5 | 10.0 | - | m | 1 | 10.00 | |
| 7 | 24상 | 천단부 | S 620 | 재균열(폭0.3mm이상) | 0.5 | 10.0 | - | m | 1 | 10.00 | |

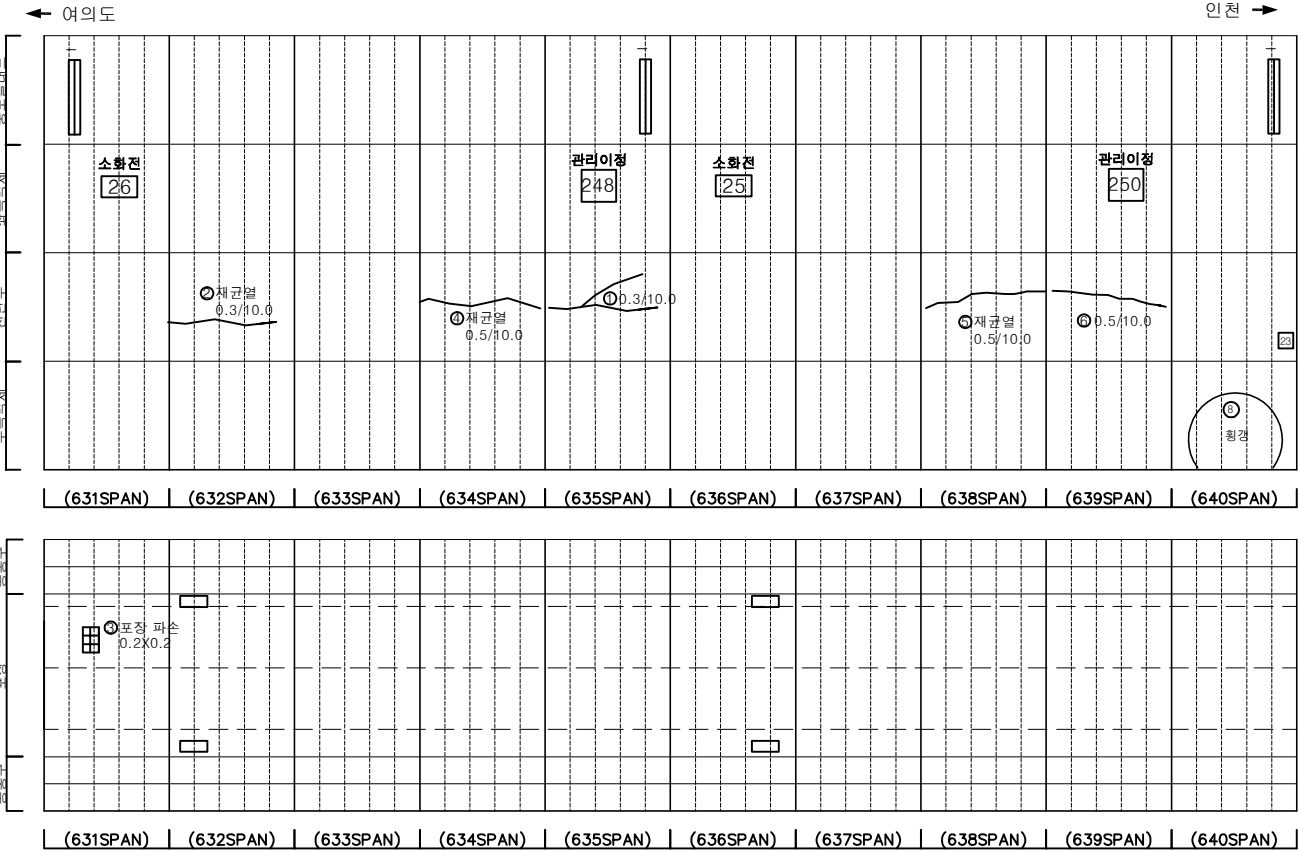
| 번호 | 발생년도 | 부재 | 위치 | 손상내용 | 손상현황 | | | | | | 비고 |
|---|---|---|---|---|---|---|---|---|---|---|---|
| 1 | 22상 | 천단부 | S 635 | 균열(폭0.3mm이상) | 0.3 | 10.0 | - | m | 1 | 10.00 | |
| 2 | 23상 | 천단부 | S 632 | 재균열(폭0.3mm이상) | 0.3 | 10.0 | - | m | 1 | 10.00 | |
| 4 | 24상 | 천단부 | S 634 | 재균열(폭0.3mm이상) | 0.5 | 10.0 | - | m | 1 | 10.00 | |
| 5 | 24상 | 천단부 | S 638 | 재균열(폭0.3mm이상) | 0.5 | 10.0 | - | m | 1 | 10.00 | |
| 6 | 24상 | 천단부 | S 639 | 균열(폭0.3mm이상) | 0.5 | 10.0 | - | m | 1 | 10.00 | |

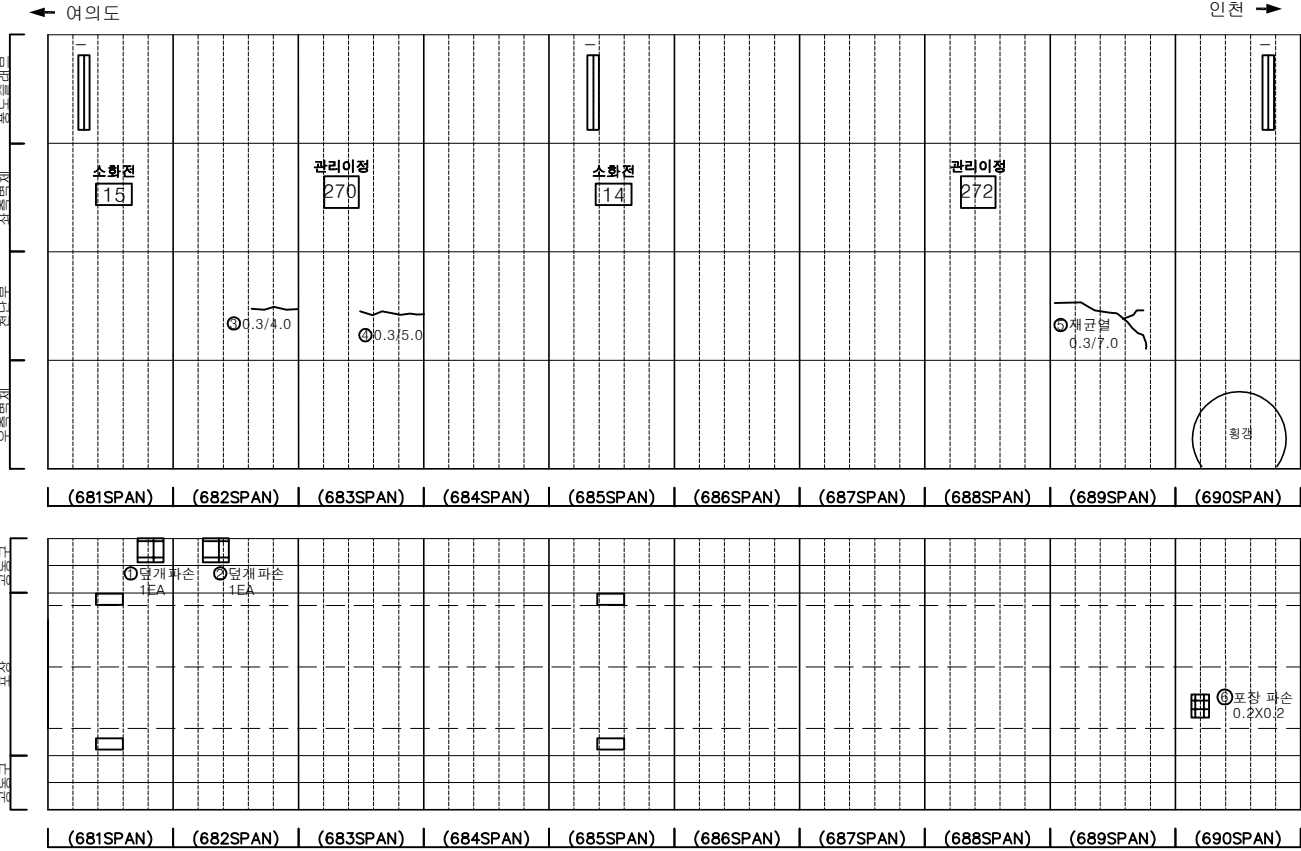
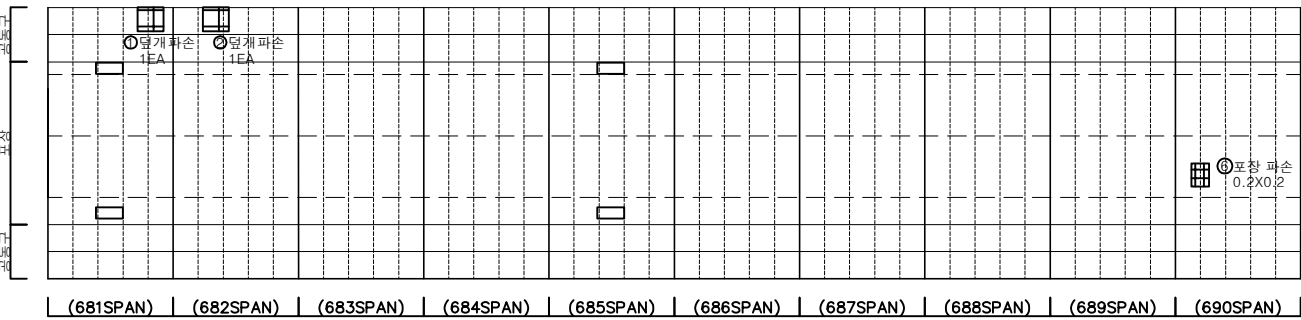
| 번호 | 발생<br>년도 | 부재 | 위치 | 손상내용 | 손상현황 | | | | | | 비 고 |
|---|---|---|---|---|---|---|---|---|---|---|---|
| 3 | 24상 | 천단부 | S 682 | 균열(폭0.3mm이상) | 0.3 | 4.0 | - | m | 1 | 4.00 | |
| 4 | 24상 | 천단부 | S 683 | 균열(폭0.3mm이상) | 0.3 | 5.0 | - | m | 1 | 5.00 | |
| 5 | 24상 | 천단부 | S 689 | 재균열(폭0.3mm이상) | 0.3 | 7.0 | - | m | 1 | 7.00 | |

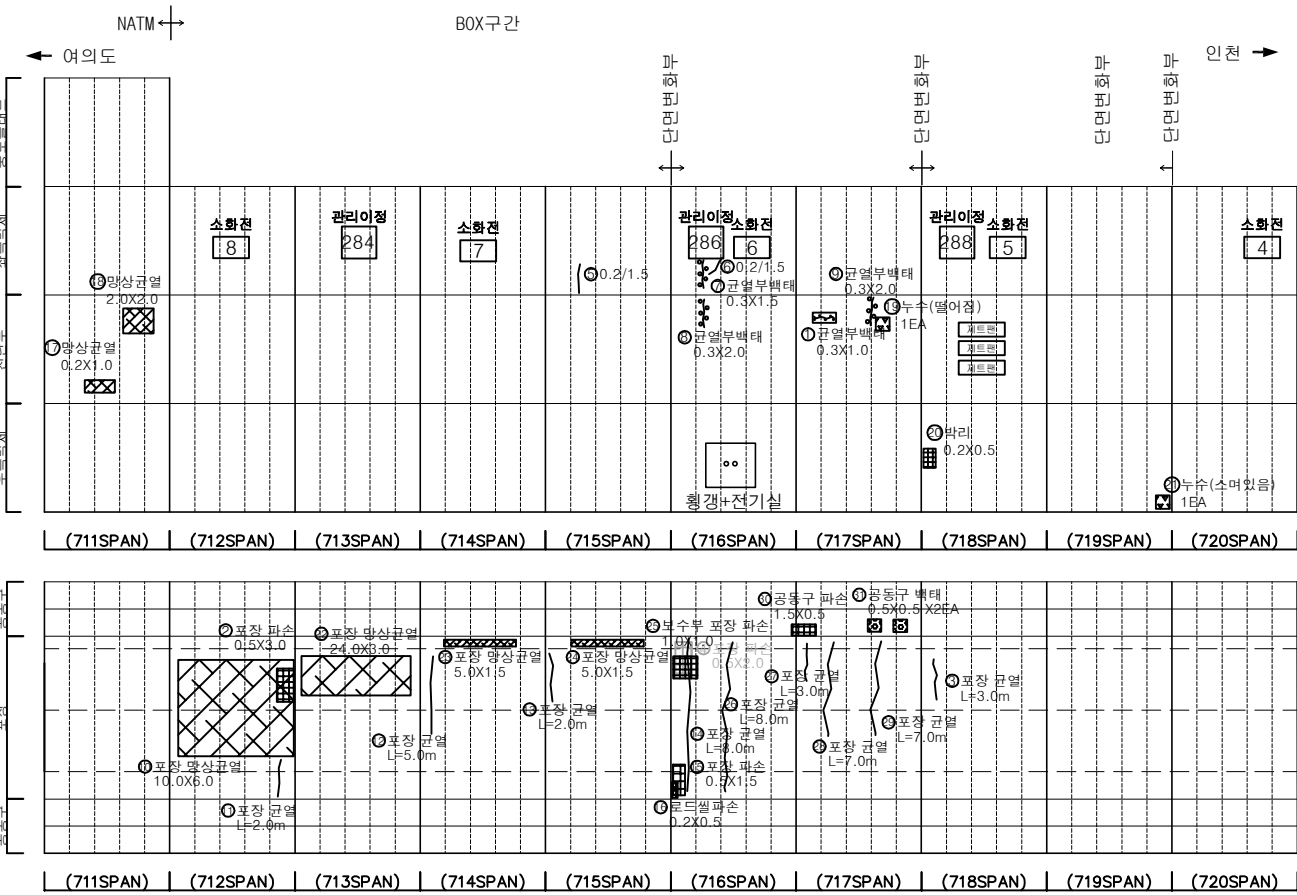
| 번호 | 발생<br>년도 | 부재 | 위치 | 손상내용 | 손상현황 | | | | | | 비 고 |
|---|---|---|---|---|---|---|---|---|---|---|---|
| 1 | 22하 | 천단부 | S 717 | 균열부백태 | - | 0.3 | 1.0 | m <sup>2</sup> | 1 | 0.30 | |
| 3 | 22하 | 포장부 | S 718 | 포장 균열 | - | 3.0 | - | m | 1 | 3.00 | |
| 5 | 23하 | 측벽부 | S 715 | 균열(폭0.3mm미만) | 0.2 | 1.5 | - | m | 1 | 1.50 | |
| 6 | 23하 | 측벽부 | S 716 | 균열(폭0.3mm미만) | 0.2 | 1.5 | - | m | 1 | 1.50 | |
| 7 | 23하 | 측벽부 | S 716 | 균열부백태 | - | 0.3 | 1.5 | m <sup>2</sup> | 1 | 0.45 | |
| 8 | 23하 | 천단부 | S 716 | 균열부백태 | - | 0.3 | 2.0 | m <sup>2</sup> | 1 | 0.60 | |
| 9 | 23하 | 천단부 | S 717 | 균열부백태 | - | 0.3 | 2.0 | m <sup>2</sup> | 1 | 0.60 | |
| 10 | 23하 | 포장부 | S 712 | 포장 망상균열 | - | 10.0 | 6.0 | m <sup>2</sup> | 1 | 60.00 | 손상증가 |
| 11 | 23하 | 포장부 | S 712 | 포장 균열 | - | 2.0 | - | m | 1 | 2.00 | |
| 12 | 23하 | 포장부 | S 714 | 포장 균열 | - | 5.0 | - | m | 1 | 5.00 | |
| 13 | 23하 | 포장부 | S 715 | 포장 균열 | - | 2.0 | - | m | 1 | 2.00 | |
| 17 | 24상 | 천단부 | S 711 | 망상균열 | - | 0.2 | 1.0 | m <sup>2</sup> | 1 | 0.20 | |
| 18 | 24상 | 천단부 | S 711 | 망상균열 | - | 2.0 | 2.0 | m <sup>2</sup> | 1 | 4.00 | |
| 19 | 24상 | 천단부 | S 717 | 누수(말어짐) | - | - | - | EA | 1 | 1.00 | |
| 21 | 24상 | 측벽부 | S 719 | 누수(스며있음) | - | - | - | EA | 1 | 1.00 | |
| 22 | 24상 | 포장부 | S 713 | 포장 망상균열 | - | 24.0 | 3.0 | m <sup>2</sup> | 1 | 72.00 | |
| 23 | 24상 | 포장부 | S 714 | 포장 망상균열 | - | 5.0 | 1.5 | m <sup>2</sup> | 1 | 7.50 | |
| 24 | 24상 | 포장부 | S 714 | 포장 망상균열 | - | 5.0 | 1.5 | m <sup>2</sup> | 1 | 7.50 | |
| 26 | 24상 | 포장부 | S 716 | 포장 균열 | - | 8.0 | - | m | 1 | 8.00 | |
| 27 | 24상 | 포장부 | S 717 | 포장 균열 | - | 3.0 | - | m | 1 | 3.00 | |
| 28 | 24상 | 포장부 | S 717 | 포장 균열 | - | 7.0 | - | m | 1 | 7.00 | |
| 29 | 24상 | 포장부 | S 717 | 포장 균열 | - | 7.0 | - | m | 1 | 7.00 | |

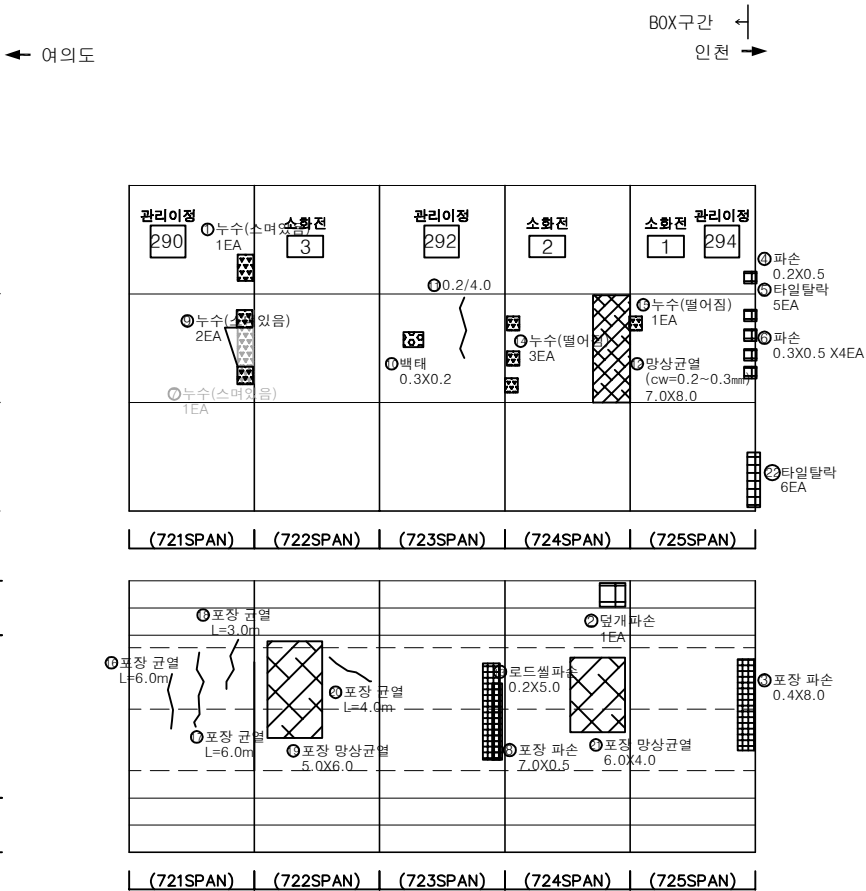
| 번호 | 발생년도 | 부재 | 위치 | 손상내용 | 손상현황 | | | | | | 비고 |
|---|---|---|---|---|---|---|---|---|---|---|---|
| 1 | 22상 | 측벽부 | S 721 | 누수(스머있음) | - | - | - | EA | 1 | 1.00 | |
| 7 | 22하 | 천단부 | S 721 | 누수(스머있음) | - | - | - | EA | 1 | 1.00 | 23 하 보수 |
| 8 | 23상 | 포장부 | S 723 | 포장 파손 | - | 7.0 | 0.5 | ㎡ | 1 | 3.50 | 손상증가 |
| 9 | 23하 | 천단부 | S 721 | 누수(스머있음) | - | - | - | EA | 2 | 2.00 | |
| 11 | 23하 | 천단부 | S 723 | 균열(폭0.3mm이만) | 0.2 | 4.0 | - | ㎡ | 1 | 4.00 | |
| 12 | 23하 | 천단부 | S 724 | 망상균열 | - | 7.0 | 8.0 | ㎡ | 1 | 56.00 | |
| 14 | 24상 | 천단부 | S 724 | 누수(떨어짐) | - | - | - | EA | 3 | 3.00 | |
| 15 | 24상 | 천단부 | S 725 | 누수(떨어짐) | - | - | - | EA | 1 | 1.00 | |
| 16 | 24상 | 포장부 | S 721 | 포장 균열 | - | 6.0 | - | ㎡ | 1 | 6.00 | |
| 17 | 24상 | 포장부 | S 721 | 포장 균열 | - | 6.0 | - | ㎡ | 1 | 6.00 | |
| 18 | 24상 | 포장부 | S 721 | 포장 균열 | - | 3.0 | - | ㎡ | 1 | 3.00 | |
| 19 | 24상 | 포장부 | S 723 | 포장 망상균열 | - | 5.0 | 6.0 | ㎡ | 1 | 30.00 | |
| 20 | 24상 | 포장부 | S 723 | 포장 균열 | - | 4.0 | - | ㎡ | 1 | 4.00 | |
| 21 | 24상 | 포장부 | S 724 | 포장 망상균열 | - | 6.0 | 4.0 | ㎡ | 1 | 24.00 | |
