신월여의지하도로 안전점검(정기,정밀)용역  
(정밀안전점검)

외관조사망도  
신월여의지하도로(여의도방향)

서울터널주식회사

(주)명성엔지니어링

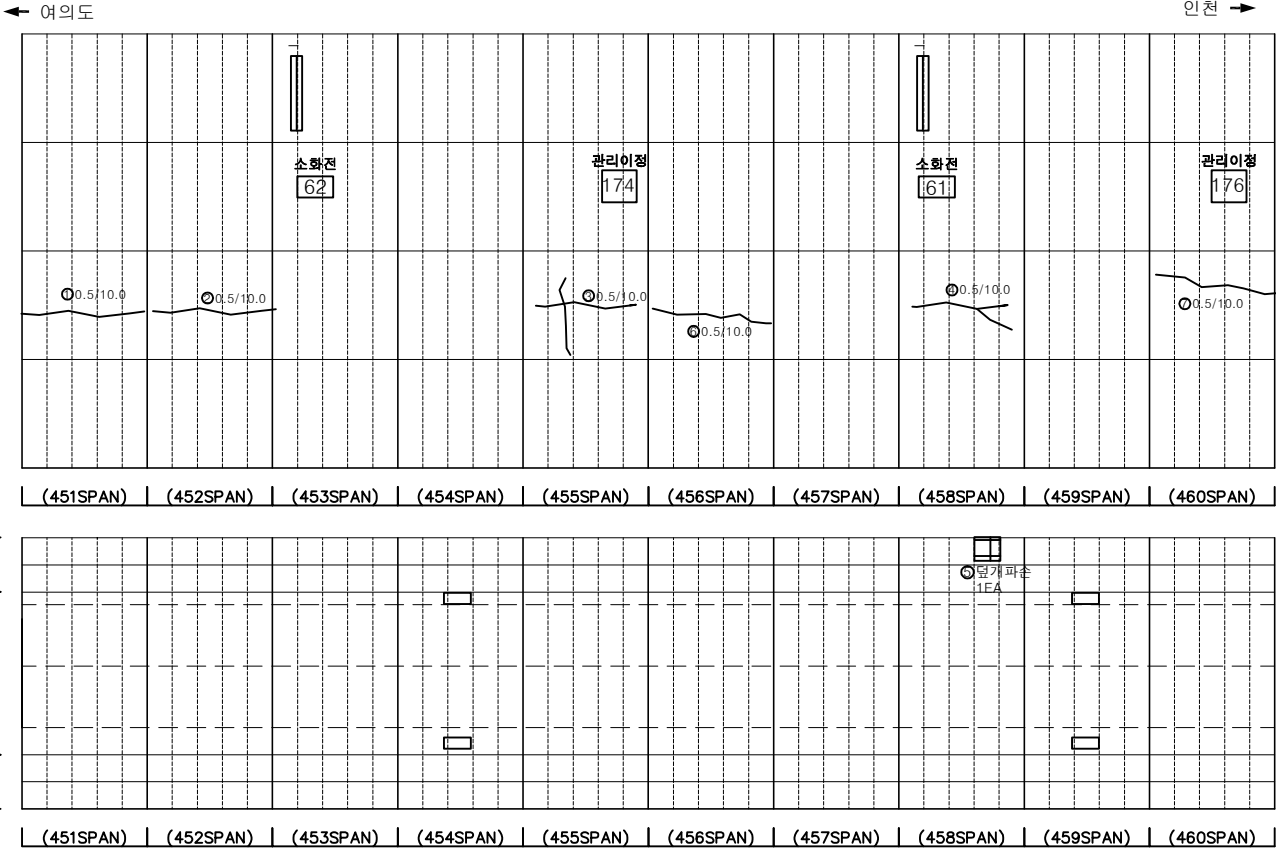
| 번호 | 발생<br>년도 | 부재 | 위치 | 손상내용 | 손상현황 | | | | | | 비 고 |
|---|---|---|---|---|---|---|---|---|---|---|---|
| 1 | 22상 | 천단부 | S 451 | 균열(폭0.3mm이상) | 0.5 | 10.0 | - | ■ | 1 | 10.00 | 폭 증가 |
| 2 | 22상 | 천단부 | S 452 | 균열(폭0.3mm이상) | 0.5 | 10.0 | - | ■ | 1 | 10.00 | 폭 증가 |
| 3 | 22상 | 천단부 | S 455 | 균열(폭0.3mm이상) | 0.5 | 10.0 | - | ■ | 1 | 10.00 | |
| 4 | 22상 | 천단부 | S 458 | 균열(폭0.3mm이상) | 0.5 | 10.0 | - | ■ | 1 | 10.00 | |
| 6 | 24상 | 천단부 | S 456 | 균열(폭0.3mm이상) | 0.5 | 10.0 | - | ■ | 1 | 10.00 | |
| 7 | 24상 | 천단부 | S 460 | 균열(폭0.3mm이상) | 0.5 | 10.0 | - | ■ | 1 | 10.00 | |

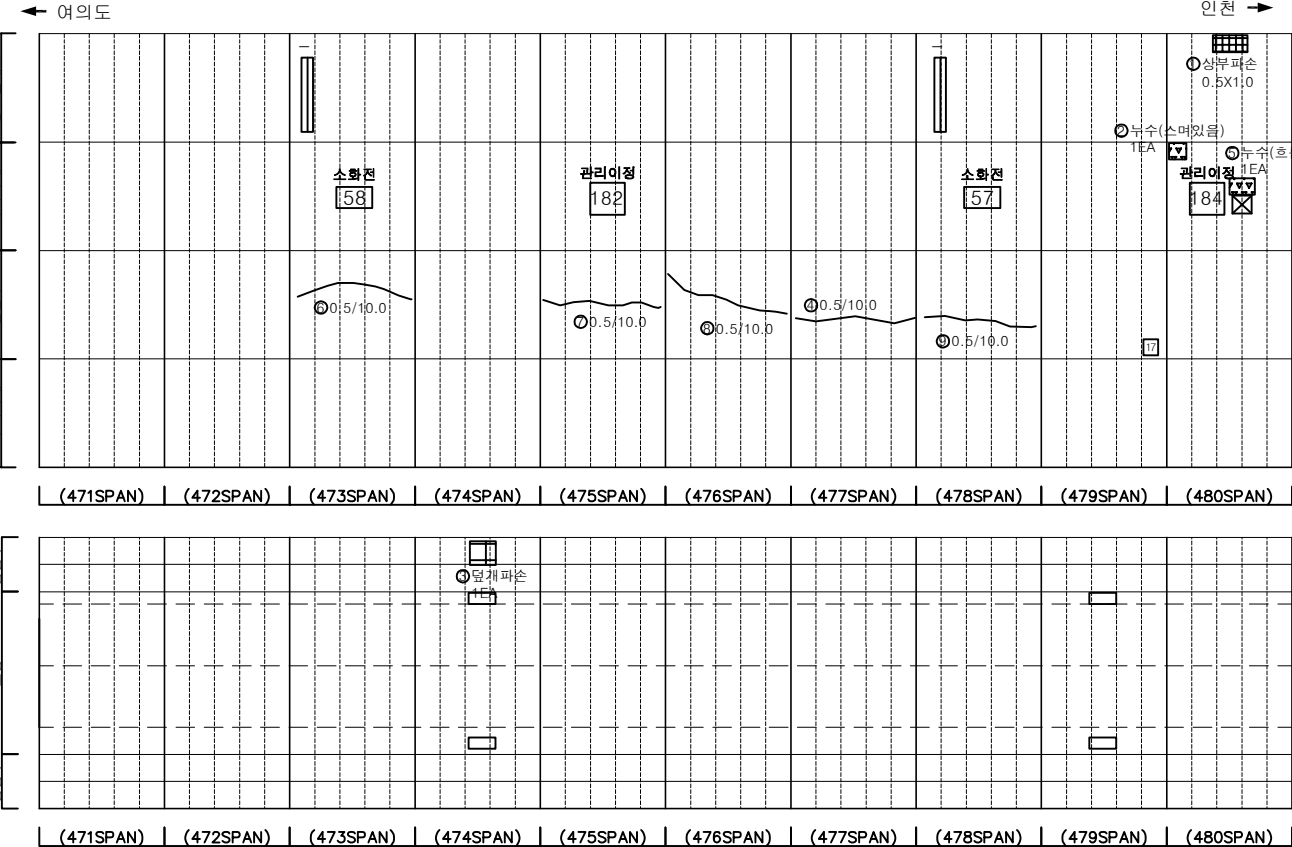
| 번호 | 발생년도 | 부재 | 위치 | 손상내용 | 손상현황 | | | | | | 비고 |
|---|---|---|---|---|---|---|---|---|---|---|---|
| 2 | 23상 | 측벽부 | S 480 | 누수(스며있음) | - | - | - | EA | 1 | 1.00 | |
| 4 | 23하 | 전단부 | S 477 | 균열(폭0.3mm이상) | 0.5 | 10.0 | - | m | 1 | 10.00 | |
| 5 | 23하 | 측벽부 | S 480 | 누수(흐름) | - | - | - | EA | 1 | 1.00 | |
| 6 | 24상 | 전단부 | S 473 | 균열(폭0.3mm이상) | 0.5 | 10.0 | - | m | 1 | 10.00 | |
| 7 | 24상 | 전단부 | S 475 | 균열(폭0.3mm이상) | 0.5 | 10.0 | - | m | 1 | 10.00 | |
| 8 | 24상 | 전단부 | S 476 | 균열(폭0.3mm이상) | 0.5 | 10.0 | - | m | 1 | 10.00 | |
| 9 | 24상 | 전단부 | S 478 | 균열(폭0.3mm이상) | 0.5 | 10.0 | - | m | 1 | 10.00 | |

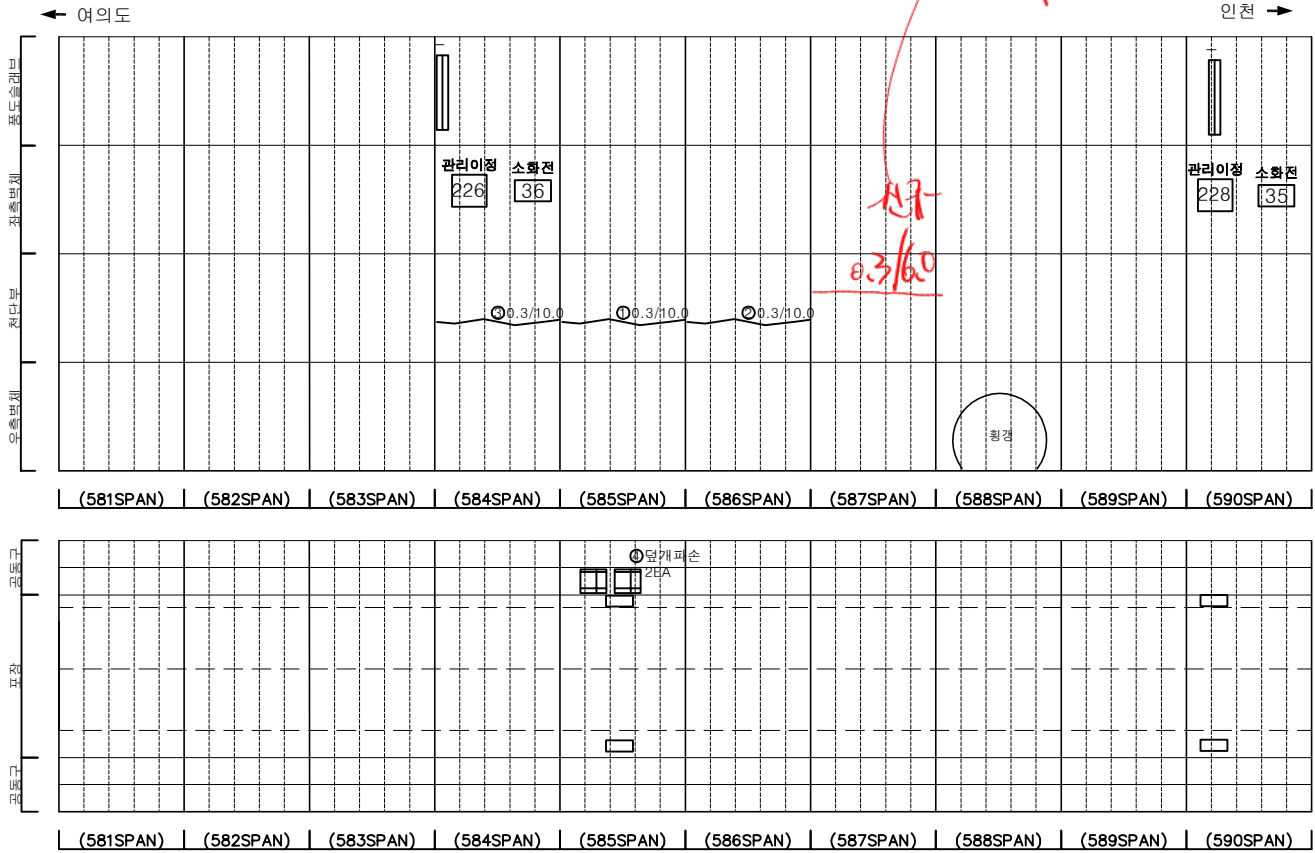
| 번호 | 발생년도 | 부재 | 위치 | 손상내용 | 손상현황 | | | | | | 비고 |
|---|---|---|---|---|---|---|---|---|---|---|---|
| 1 | 22상 | 천단부 | S 585 | 균열(폭0.3mm이상) | 0.3 | 10.0 | - | ■ | 1 | 10.00 | |
| 2 | 22상 | 천단부 | S 586 | 균열(폭0.3mm이상) | 0.3 | 10.0 | - | ■ | 1 | 10.00 | |
| 3 | 22하 | 천단부 | S 584 | 균열(폭0.3mm이상) | 0.3 | 10.0 | - | ■ | 1 | 10.00 | |

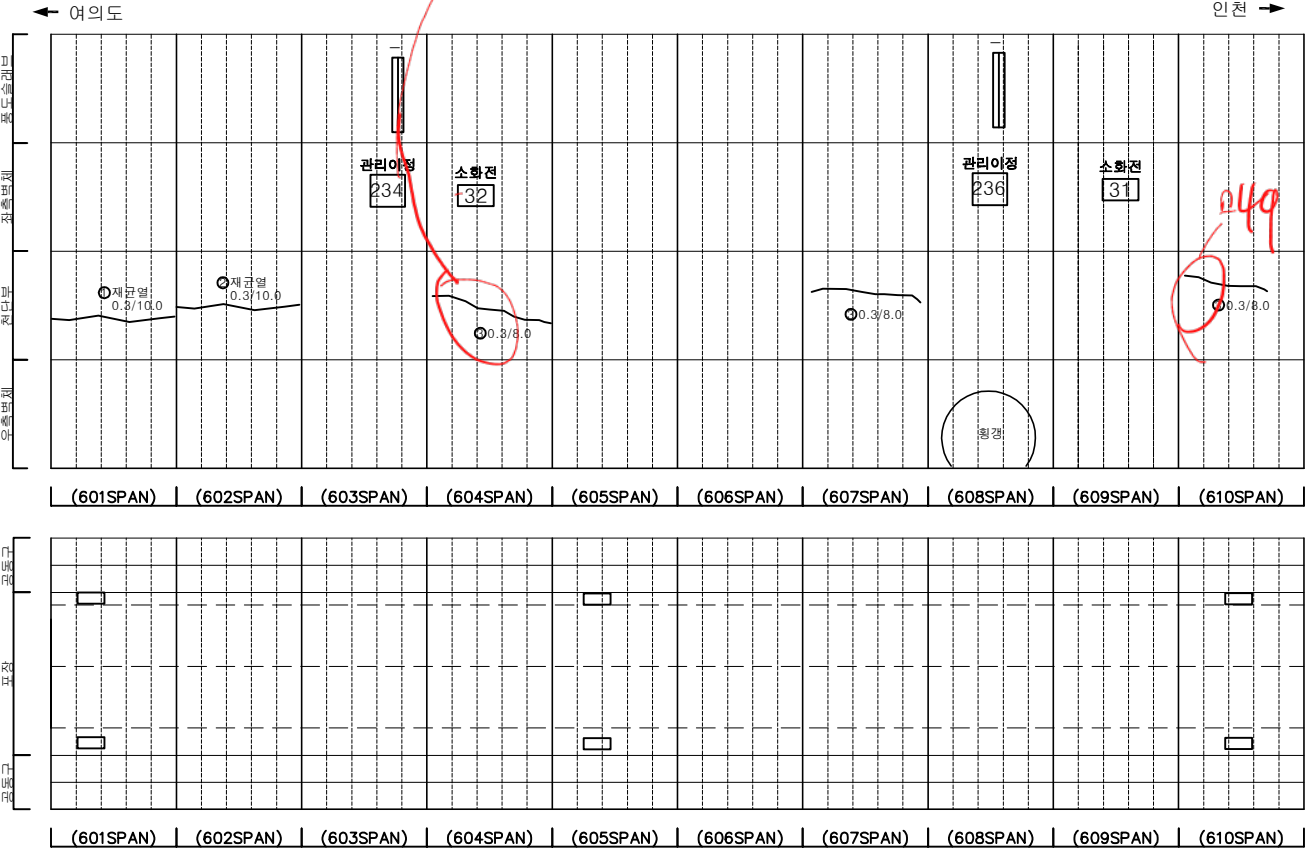
| 번호 | 발생년도 | 부재 | 위치 | 손상내용 | 손상현황 | | | | | | 비고 |
|---|---|---|---|---|---|---|---|---|---|---|---|
| 1 | 22하 | 천단부 | S 601 | 재균열(폭0.3mm이상) | 0.3 | 10.0 | - | ■ | 1 | 10.00 | |
| 2 | 22하 | 천단부 | S 602 | 재균열(폭0.3mm이상) | 0.3 | 10.0 | - | ■ | 1 | 10.00 | |
| 3 | 24상 | 천단부 | S 604 | 균열(폭0.3mm이상) | 0.3 | 8.0 | - | ■ | 1 | 8.00 | |
| 4 | 24상 | 천단부 | S 607 | 균열(폭0.3mm이상) | 0.3 | 10.0 | - | ■ | 1 | 10.00 | |
| 5 | 24상 | 천단부 | S 610 | 재균열(폭0.3mm이상) | 0.5 | 6.0 | - | ■ | 1 | 6.00 | |

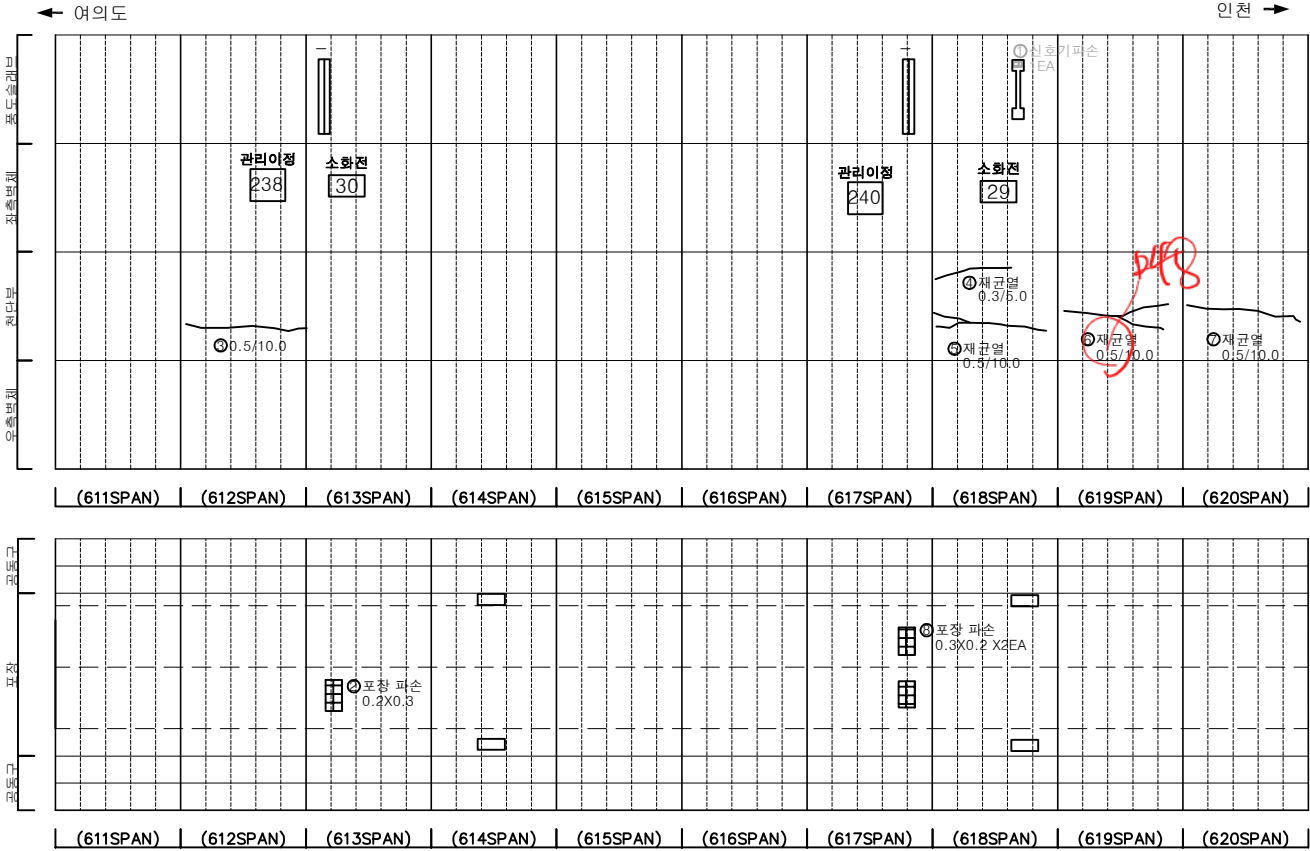
| 번호 | 발생년도 | 부재 | 위치 | 손상내용 | 손상현황 | | | | | | 비고 |
|---|---|---|---|---|---|---|---|---|---|---|---|
| 3 | 24상 | 천단부 | S 612 | 균열(폭0.3mm이상) | 0.5 | 10.0 | - | m | 1 | 10.00 | |
| 4 | 24상 | 천단부 | S 618 | 재균열(폭0.3mm이상) | 0.3 | 5.0 | - | m | 1 | 5.00 | |
| 5 | 24상 | 천단부 | S 618 | 재균열(폭0.3mm이상) | 0.5 | 10.0 | - | m | 1 | 10.00 | |
| 6 | 24상 | 천단부 | S 619 | 재균열(폭0.3mm이상) | 0.5 | 10.0 | - | m | 1 | 10.00 | |
| 7 | 24상 | 천단부 | S 620 | 재균열(폭0.3mm이상) | 0.5 | 10.0 | - | m | 1 | 10.00 | |

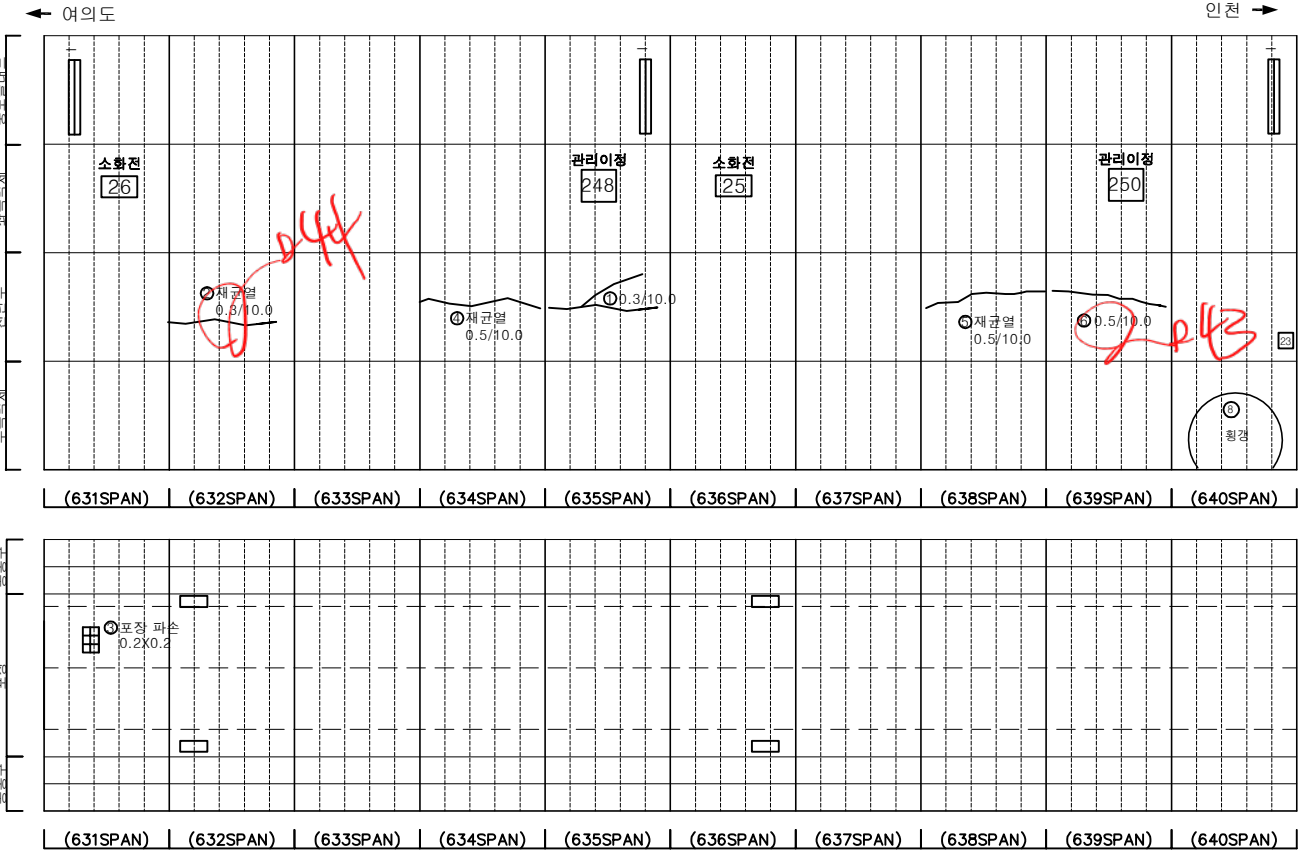
| 번호 | 발생년도 | 부재 | 위치 | 손상내용 | 손상현황 | | | | | | 비고 |
|---|---|---|---|---|---|---|---|---|---|---|---|
| 1 | 22상 | 천단부 | S 635 | 균열(폭0.3mm이상) | 0.3 | 10.0 | - | m | 1 | 10.00 | |
| 2 | 23상 | 천단부 | S 632 | 재균열(폭0.3mm이상) | 0.3 | 10.0 | - | m | 1 | 10.00 | |
| 4 | 24상 | 천단부 | S 634 | 재균열(폭0.3mm이상) | 0.5 | 10.0 | - | m | 1 | 10.00 | |
| 5 | 24상 | 천단부 | S 638 | 재균열(폭0.3mm이상) | 0.5 | 10.0 | - | m | 1 | 10.00 | |
| 6 | 24상 | 천단부 | S 639 | 균열(폭0.3mm이상) | 0.5 | 10.0 | - | m | 1 | 10.00 | |

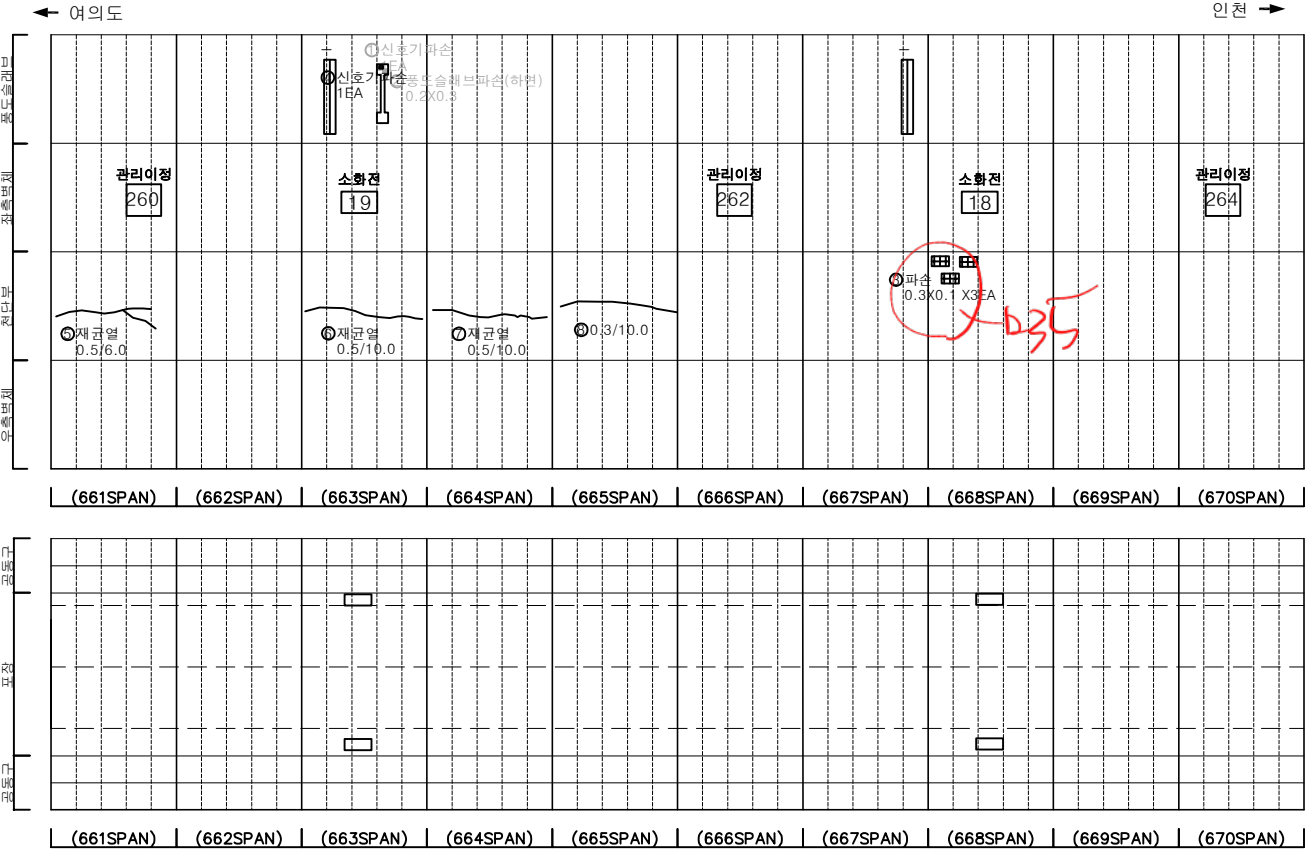
| 번호 | 발생년도 | 부재 | 위치 | 손상내용 | 손상현황 | | | | | | 비고 |
|---|---|---|---|---|---|---|---|---|---|---|---|
| 5 | 24상 | 전단부 | S 661 | 재균열(폭0.3mm이상) | 0.5 | 6.0 | - | m | 1 | 6.00 | |
| 6 | 24상 | 전단부 | S 663 | 재균열(폭0.3mm이상) | 0.5 | 10.0 | - | m | 1 | 10.00 | |
| 7 | 24상 | 전단부 | S 664 | 재균열(폭0.3mm이상) | 0.5 | 10.0 | - | m | 1 | 10.00 | |
| 8 | 24상 | 전단부 | S 665 | 균열(폭0.3mm이상) | 0.3 | 10.0 | - | m | 1 | 10.00 | |

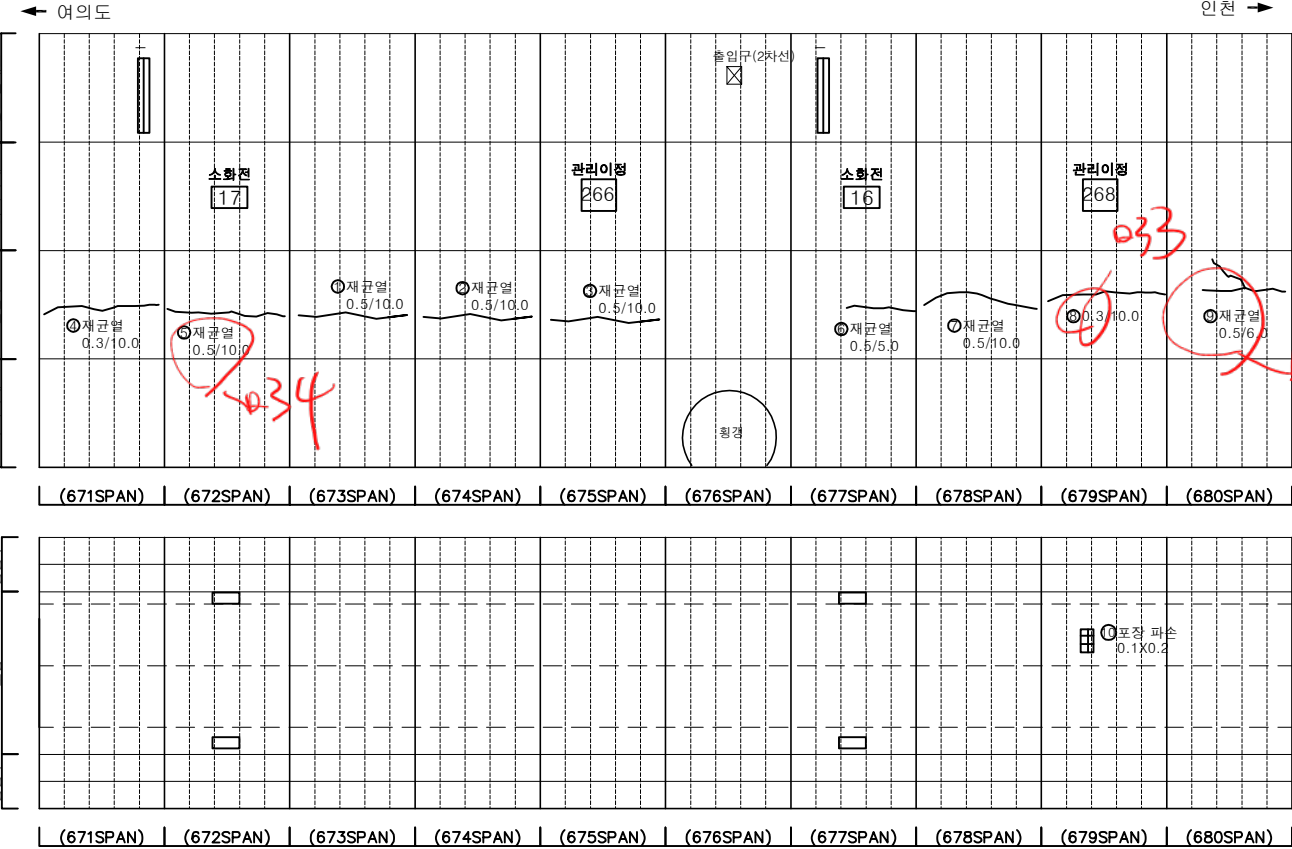
| 범<br>례 | 균열 | 망상균열 | 재료분리 | 발 주 처<br>서울터널주식회사 |
|---|---|---|---|---|
| | 누수, 습윤부 | 녹 발생 | 퇴적물 | 도 면 명<br>신월여의지하도로-여의도방향 NATM 671~680구간 |

| 번호 | 발생<br>년도 | 부재 | 위치 | 손상내용 | 손상현황 | | | | | | 비 고 |
|---|---|---|---|---|---|---|---|---|---|---|---|
| 1 | 23상 | 천단부 | S 673 | 재균열(폭0.3mm이상) | 0.5 | 10.0 | - | m | 1 | 10.00 | |
| 2 | 23상 | 천단부 | S 674 | 재균열(폭0.3mm이상) | 0.5 | 10.0 | - | m | 1 | 10.00 | |
| 3 | 23상 | 천단부 | S 675 | 재균열(폭0.3mm이상) | 0.5 | 10.0 | - | m | 1 | 10.00 | |
| 4 | 24상 | 천단부 | S 671 | 재균열(폭0.3mm이상) | 0.3 | 10.0 | - | m | 1 | 10.00 | |
| 5 | 24상 | 천단부 | S 672 | 재균열(폭0.3mm이상) | 0.5 | 10.0 | - | m | 1 | 10.00 | |
| 6 | 24상 | 천단부 | S 677 | 재균열(폭0.3mm이상) | 0.5 | 5.0 | - | m | 1 | 5.00 | |
| 7 | 24상 | 천단부 | S 678 | 재균열(폭0.3mm이상) | 0.5 | 10.0 | - | m | 1 | 10.00 | |
| 8 | 24상 | 천단부 | S 679 | 균열(폭0.3mm이상) | 0.3 | 10.0 | - | m | 1 | 10.00 | |
| 9 | 24상 | 천단부 | S 680 | 재균열(폭0.3mm이상) | 0.5 | 6.0 | - | m | 1 | 6.00 | |

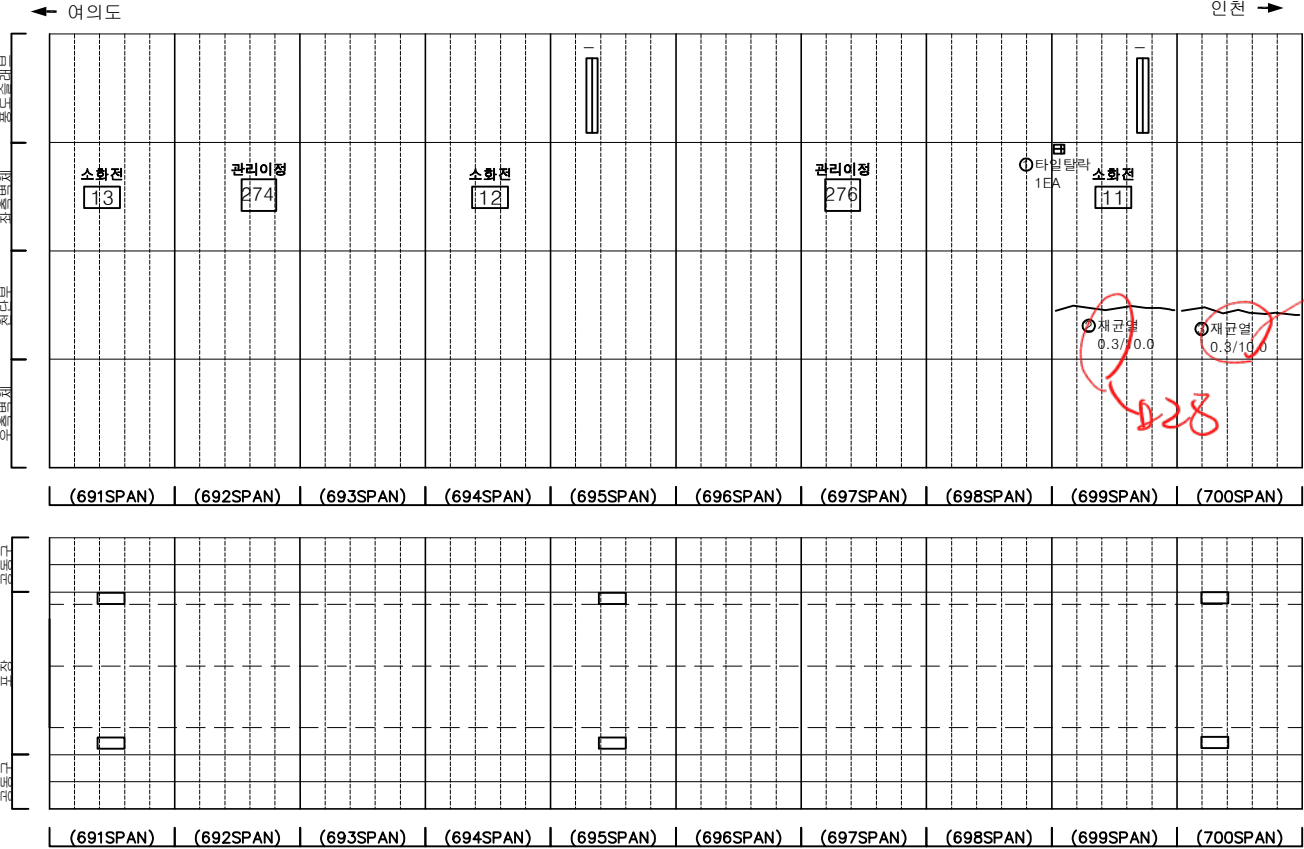
| 번호 | 발생년도 | 부재 | 위치 | 손상내용 | 손상현황 | | | | | | 비고 |
|---|---|---|---|---|---|---|---|---|---|---|---|
| 2 | 24상 | 천단부 | S 699 | 재균열(폭0.3mm이상) | 0.3 | 10.0 | - | m | 1 | 10.00 | |
| 3 | 24상 | 천단부 | S 670 | 재균열(폭0.3mm이상) | 0.3 | 10.0 | - | m | 1 | 10.00 | |
