신월여의지하도로 안전점검(정기,정밀)용역  
(정밀안전점검)

외관조사망도  
신월여의지하도로(여의도방향)

서울터널주식회사

(주)명성엔지니어링

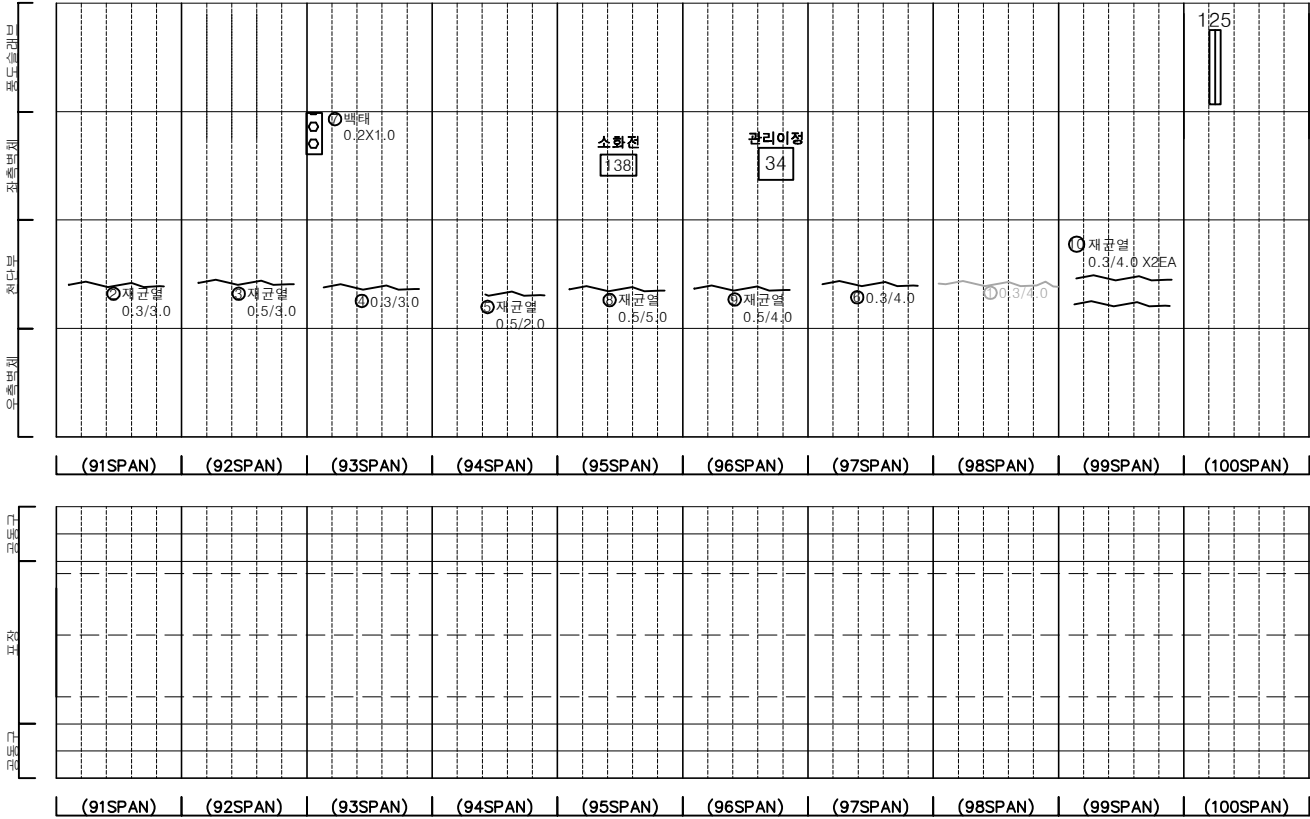
| 번호 | 발생년도 | 부재 | 위치 | 손상내용 | 손상현황 | | | | | | 비고 |
|---|---|---|---|---|---|---|---|---|---|---|---|
| 1 | 22상 | 천단부 | S 098 | 균열(폭0.3mm이상) | 0.3 | 4.0 | - | m | 1 | 4.00 | 23상 보강 |
| 2 | 23상 | 천단부 | S 091 | 재균열(폭0.3mm이상) | 0.3 | 3.0 | - | m | 1 | 3.00 | |
| 3 | 23상 | 천단부 | S 092 | 재균열(폭0.3mm이상) | 0.5 | 3.0 | - | m | 1 | 3.00 | |
| 4 | 23상 | 천단부 | S 093 | 균열(폭0.3mm이상) | 0.3 | 3.0 | - | m | 1 | 3.00 | |
| 5 | 23상 | 천단부 | S 094 | 재균열(폭0.3mm이상) | 0.5 | 2.0 | - | m | 1 | 2.00 | 손상감소 |
| 6 | 23상 | 천단부 | S 097 | 균열(폭0.3mm이상) | 0.3 | 4.0 | - | m | 1 | 4.00 | |
| 8 | 24상 | 천단부 | S 095 | 재균열(폭0.3mm이상) | 0.5 | 5.0 | - | m | 1 | 5.00 | |
| 9 | 24상 | 천단부 | S 096 | 재균열(폭0.3mm이상) | 0.5 | 4.0 | - | m | 1 | 4.00 | |
| 10 | 24상 | 천단부 | S 099 | 재균열(폭0.3mm이상) | 0.3 | 4.0 | - | m | 2 | 8.00 | |

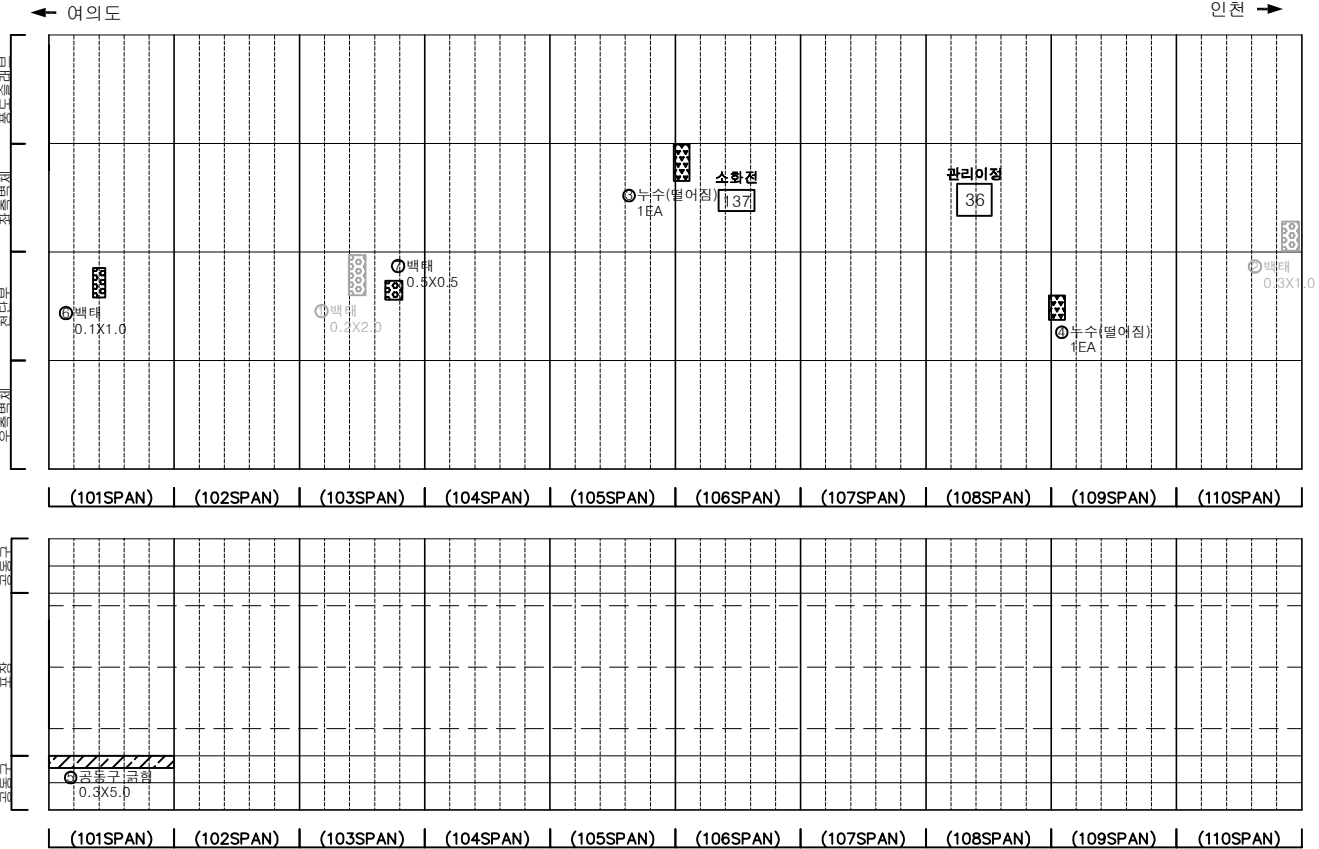
| 번호 | 발생<br>년도 | 부재 | 위치 | 손상내용 | 손상현황 | | | | | | 비 고 |
|---|---|---|---|---|---|---|---|---|---|---|---|
| 3 | 23하 | 측벽부 | S 106 | 누수(벌어짐) | - | - | - | EA | 1 | 1.00 | |
| 4 | 23하 | 측벽부 | S 109 | 누수(벌어짐) | - | - | - | EA | 1 | 1.00 | |

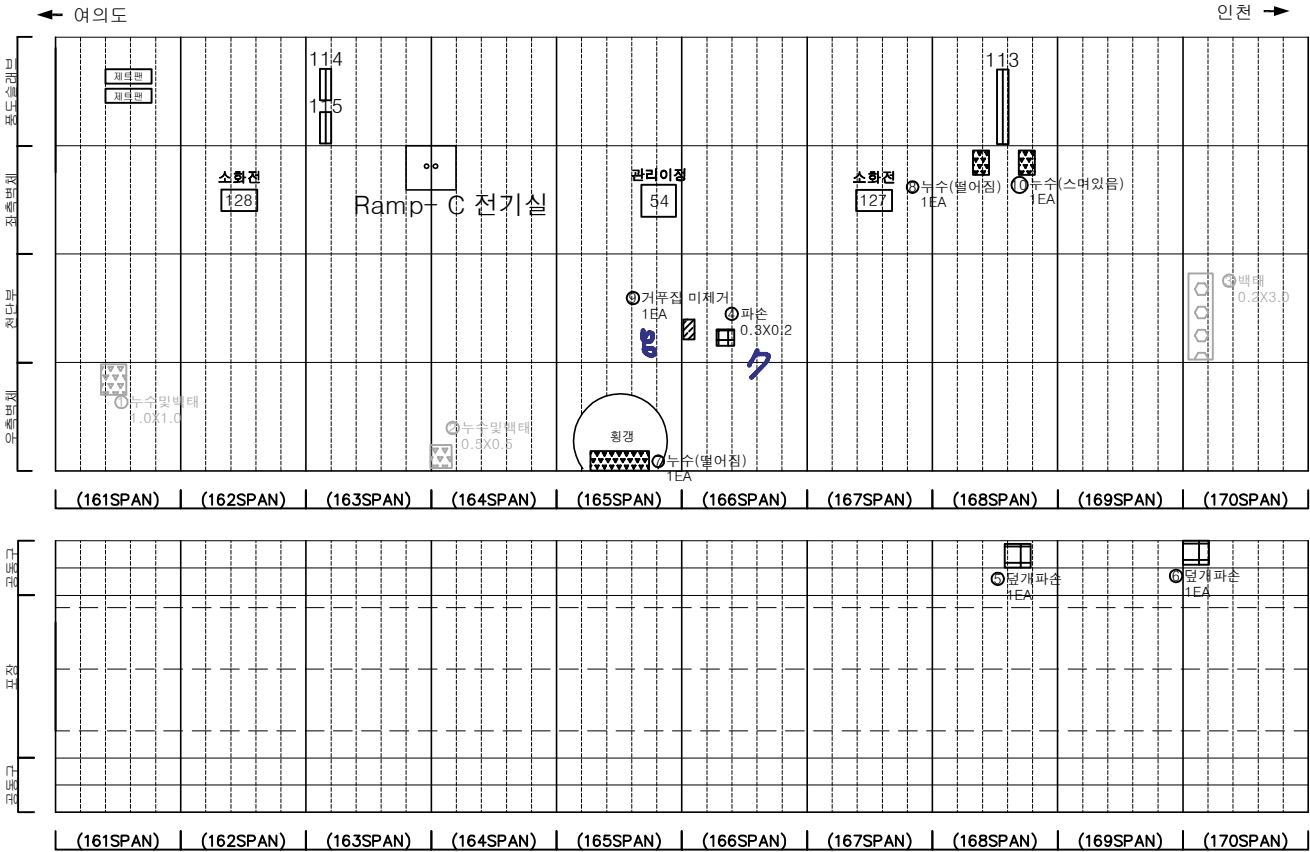
| 번호 | 발생년도 | 부재 | 위치 | 손상내용 | 손상현황 | | | | | | 비고 |
|---|---|---|---|---|---|---|---|---|---|---|---|
| 1 | 22상 | 측벽부 | S 161 | 누수및벽태 | - | 1.0 | 1.0 | m | 1 | 1.00 | 23'상 보수 |
| 2 | 22상 | 측벽부 | S 164 | 누수및벽태 | - | 0.5 | 0.5 | m | 1 | 0.25 | 23'상 보수 |
| 7 | 23하 | 피난연락장 | S 165 | 누수(물어짐) | - | - | - | EA | 1 | 1.00 | |
| 8 | 23하 | 측벽부 | S 168 | 누수(물어짐) | - | - | - | EA | 1 | 1.00 | |
| 10 | 24상 | 측벽부 | S 168 | 누수(스며있음) | - | - | - | EA | 1 | 1.00 | |

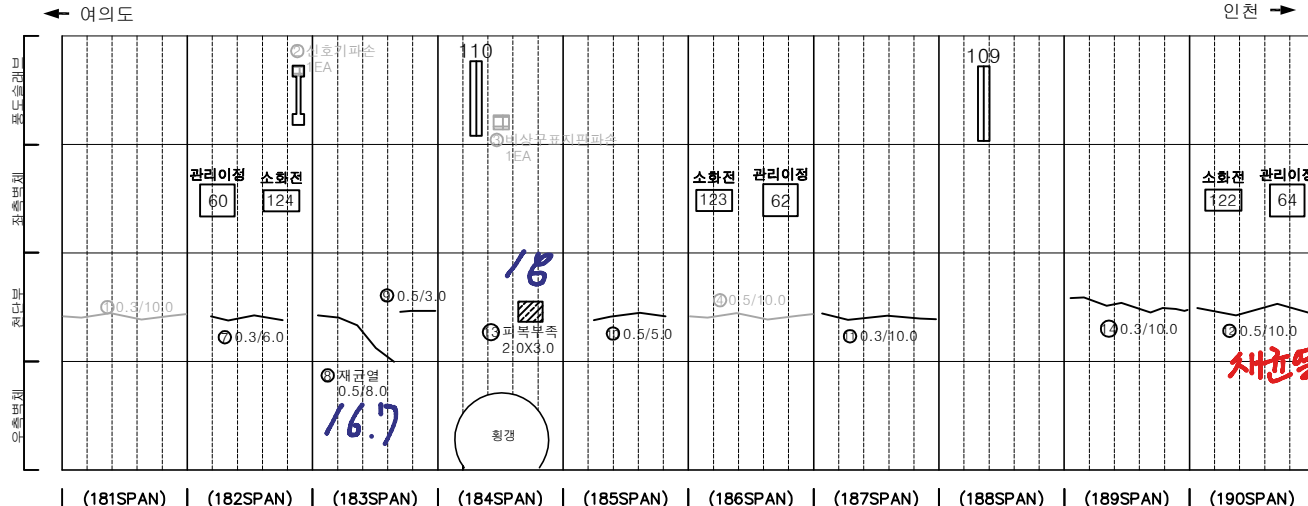
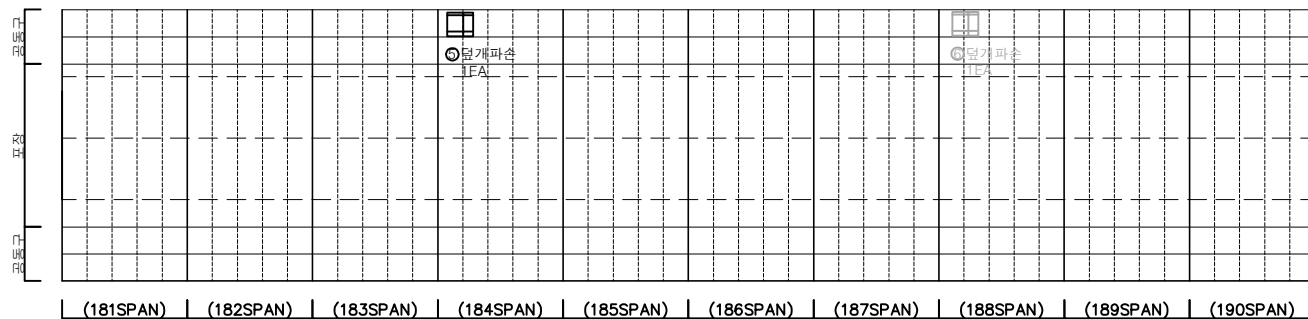
ID : 신월여의지하도로-여의도방향 (NATM 181~190구간)

| 번호 | 발생<br>년도 | 부재 | 위치 | 손상내용 | 손상현황 | | | | | | 비 고 |
|---|---|---|---|---|---|---|---|---|---|---|---|
| 1 | 22상 | 천단부 | S 192 | 균열(폭0.3mm이상) | 0.3 | 10.0 | - | m | 1 | 10.00 | 23'상 보수 |

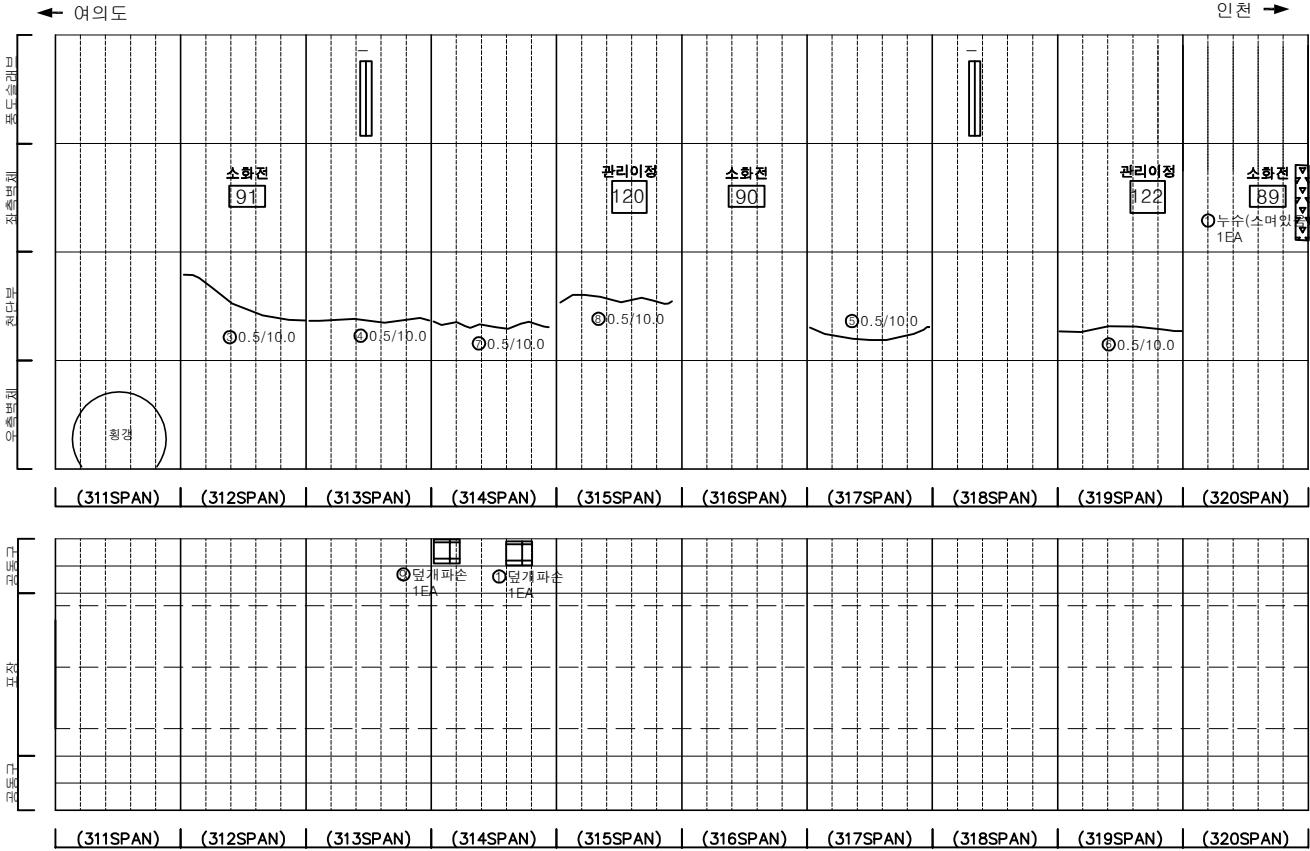
| 번호 | 발생<br>년도 | 부재 | 위치 | 손상내용 | 손상현황 | | | | | | 비 고 |
|---|---|---|---|---|---|---|---|---|---|---|---|
| 1 | 22상 | 측벽부 | S 320 | 누수(스며있음) | - | - | - | EA | 1 | 1.00 | |
| 3 | 23하 | 천단부 | S 312 | 균열(폭0.3mm이상) | 0.5 | 10.0 | - | m | 1 | 10.00 | |
| 4 | 23하 | 천단부 | S 313 | 균열(폭0.3mm이상) | 0.5 | 10.0 | - | m | 1 | 10.00 | |
| 5 | 23하 | 천단부 | S 317 | 균열(폭0.3mm이상) | 0.5 | 10.0 | - | m | 1 | 10.00 | |
| 6 | 23하 | 천단부 | S 319 | 균열(폭0.3mm이상) | 0.5 | 10.0 | - | m | 1 | 10.00 | |
| 7 | 24상 | 천단부 | S 314 | 균열(폭0.3mm이상) | 0.5 | 10.0 | - | m | 1 | 10.00 | |
| 8 | 24상 | 천단부 | S 315 | 균열(폭0.3mm이상) | 0.5 | 10.0 | - | m | 1 | 10.00 | |

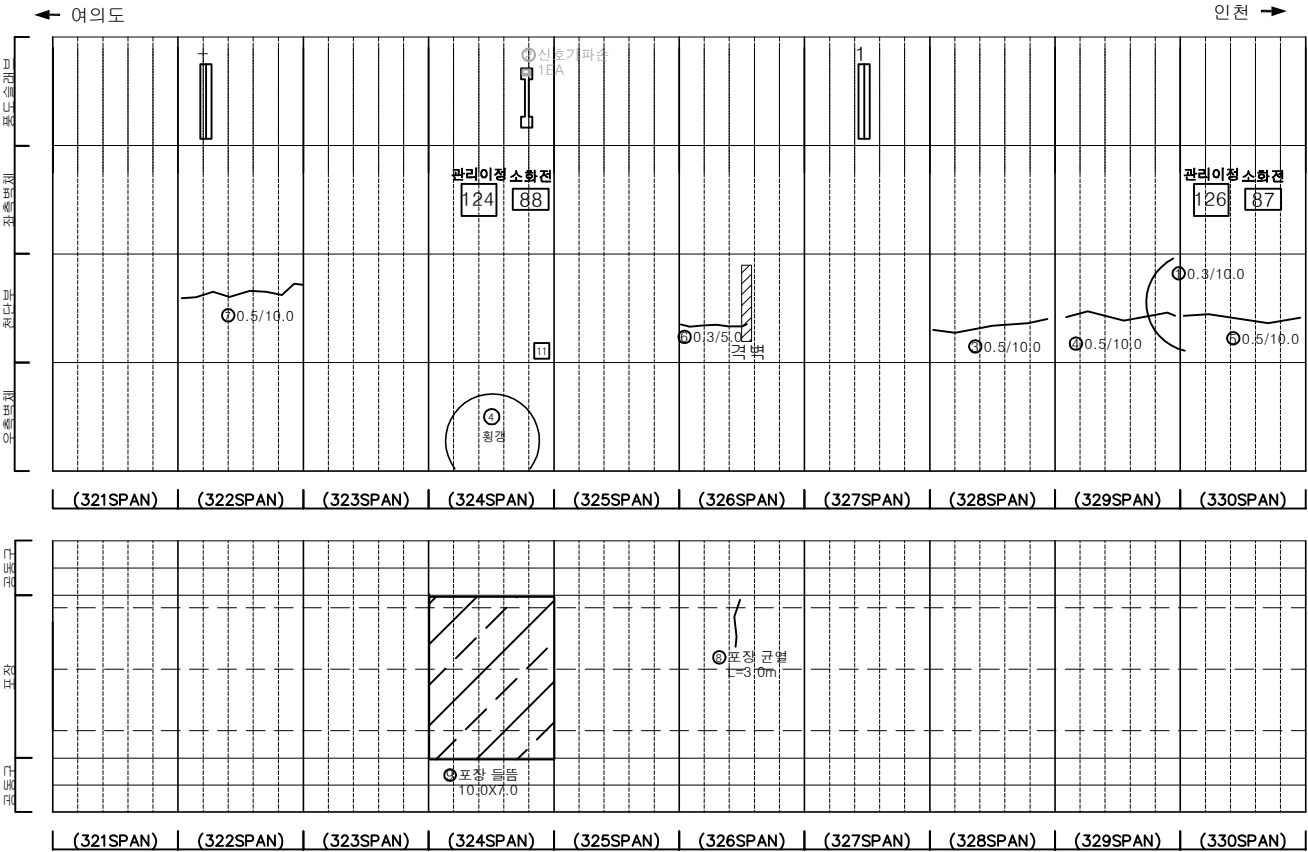
| 번호 | 발생년도 | 부재 | 위치 | 손상내용 | 손상현황 | | | | | | 비고 |
|---|---|---|---|---|---|---|---|---|---|---|---|
| 1 | 22상 | 천단부 | S 329 | 균열(폭0.3mm이상) | 0.3 | 10.0 | - | m | 1 | 10.00 | |
| 3 | 23상 | 천단부 | S 328 | 균열(폭0.3mm이상) | 0.3 | 10.0 | - | m | 1 | 10.00 | 폭 증가 |
| 4 | 23상 | 천단부 | S 329 | 균열(폭0.3mm이상) | 0.3 | 10.0 | - | m | 1 | 10.00 | 폭 증가 |
| 5 | 23상 | 천단부 | S 330 | 균열(폭0.3mm이상) | 0.3 | 10.0 | - | m | 1 | 10.00 | 폭 증가 |
| 6 | 23하 | 천단부 | S 326 | 균열(폭0.3mm이상) | 0.3 | 5.0 | - | m | 1 | 5.00 | |
| 7 | 23상 | 천단부 | S 330 | 균열(폭0.3mm이상) | 0.3 | 10.0 | - | m | 1 | 10.00 | |
| 8 | 24상 | 포장부 | S 326 | 포장 균열 | - | 3.0 | - | m | 1 | 3.00 | |

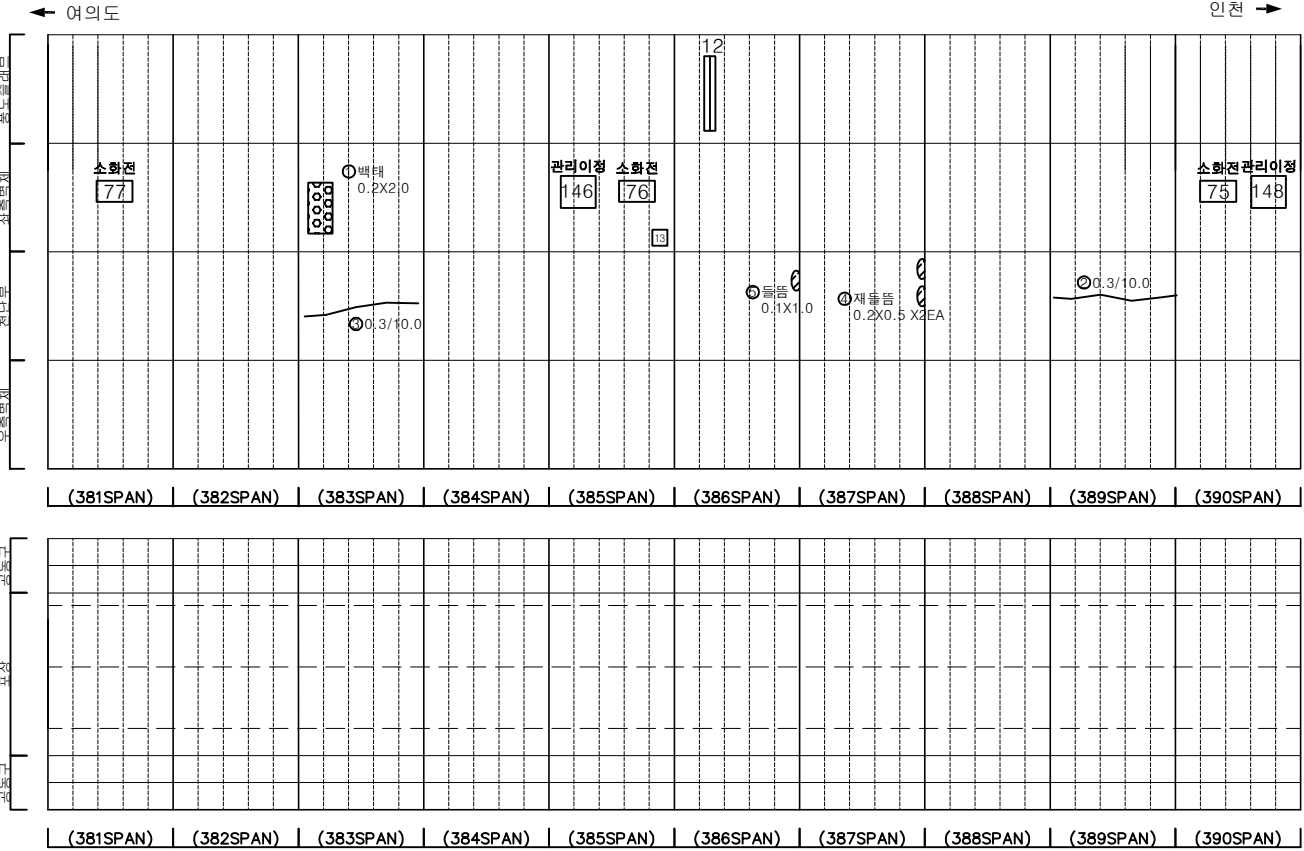
| 번호 | 발생년도 | 부재 | 위치 | 손상내용 | 손상현황 | | | | | | 비고 |
|---|---|---|---|---|---|---|---|---|---|---|---|
| 2 | 22하 | 천단부 | S 389 | 균열(폭0.3mm이상) | 0.3 | 10.0 | - | m | 1 | 10.00 | |
| 3 | 23상 | 천단부 | S 383 | 균열(폭0.3mm이상) | 0.3 | 10.0 | - | m | 1 | 10.00 | |

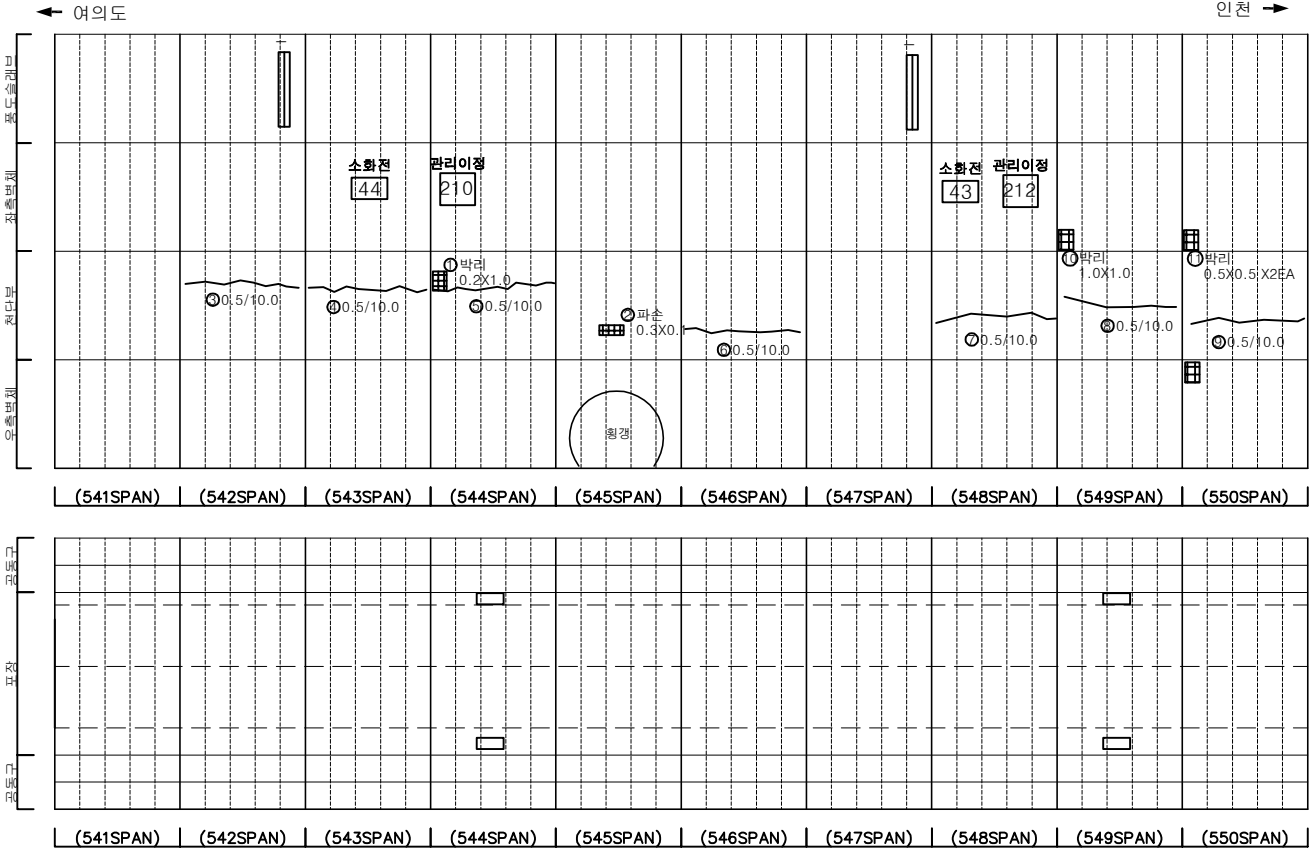
| 범<br>례 | 균열 | 망상균열 | 재료분리 | 발 주 처<br>서울터널주식회사 |
|---|---|---|---|---|
| | 누수, 습윤부 | 벽 태 | 퇴적물 | 도 면 명<br>신월여의지하도로-여의도방향 NATM 541~550구간 |

| 번호 | 발생년도 | 부재 | 위치 | 손상내용 | 손상현황 | | | | | | 비고 |
|---|---|---|---|---|---|---|---|---|---|---|---|
| 3 | 24상 | 천단부 | S 542 | 균열(폭0.3mm이상) | 0.5 | 10.0 | - | m | 1 | 10.00 | |
| 4 | 24상 | 천단부 | S 543 | 균열(폭0.3mm이상) | 0.5 | 10.0 | - | m | 1 | 10.00 | |
| 5 | 24상 | 천단부 | S 544 | 균열(폭0.3mm이상) | 0.5 | 10.0 | - | m | 1 | 10.00 | |
| 6 | 24상 | 천단부 | S 546 | 균열(폭0.3mm이상) | 0.5 | 10.0 | - | m | 1 | 10.00 | |
| 7 | 24상 | 천단부 | S 548 | 균열(폭0.3mm이상) | 0.5 | 10.0 | - | m | 1 | 10.00 | |
| 8 | 24상 | 천단부 | S 549 | 균열(폭0.3mm이상) | 0.5 | 10.0 | - | m | 1 | 10.00 | |
| 9 | 24상 | 천단부 | S 550 | 균열(폭0.3mm이상) | 0.5 | 10.0 | - | m | 1 | 10.00 | |

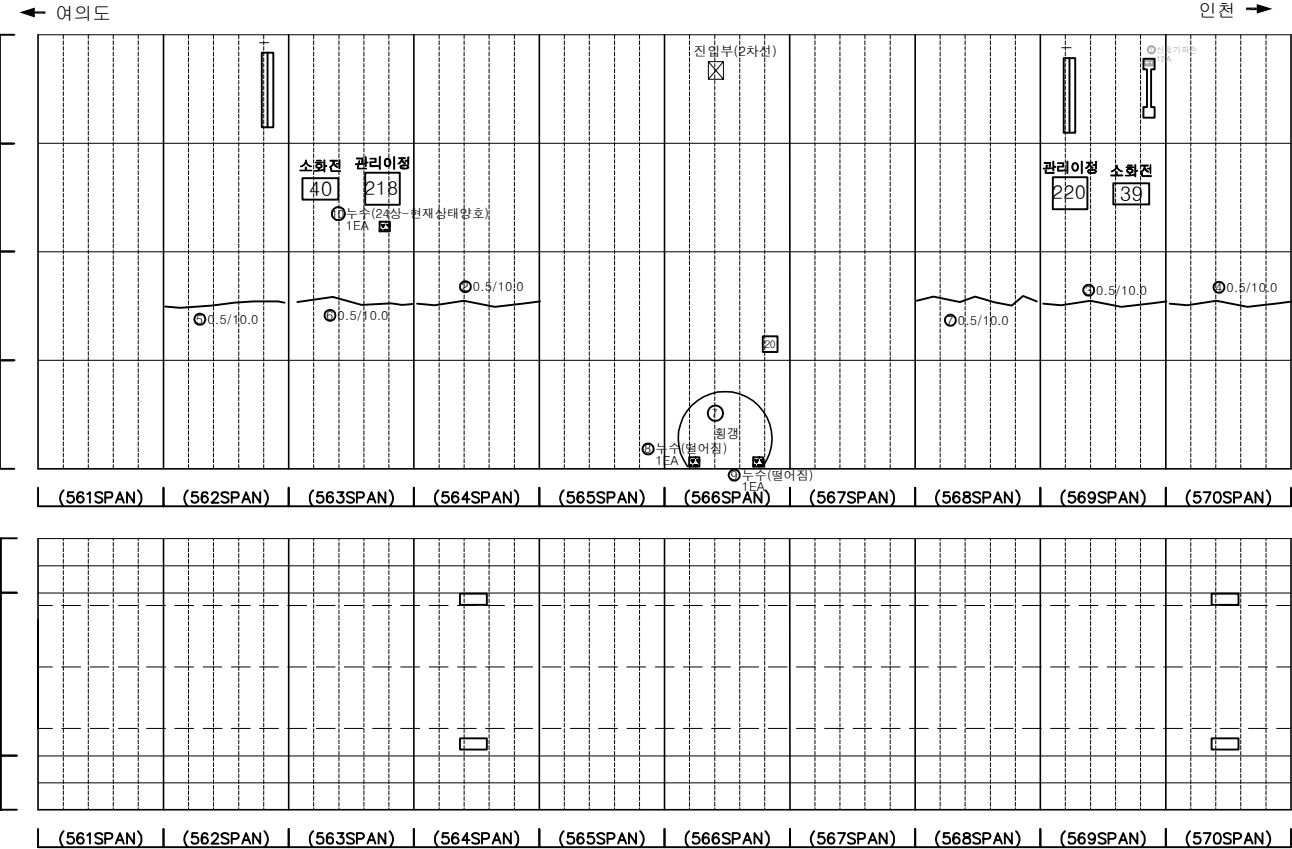
| | 누수, 습윤부 | 벽체 | 퇴적물 | 도 면 명 | 신월여의지하도로-여의도방향 NATM 561~570구간 |

| 번호 | 발생년도 | 부재 | 위치 | 손상내용 | 손상현황 | | | | | | 비고 |
|---|---|---|---|---|---|---|---|---|---|---|---|
| 2 | 22하 | 천단부 | S 564 | 균열(폭0.3mm이상) | 0.5 | 10.0 | - | m | 1 | 10.00 | 폭 증가 |
| 3 | 22하 | 천단부 | S 569 | 균열(폭0.3mm이상) | 0.5 | 10.0 | - | m | 1 | 10.00 | 폭 증가 |
| 4 | 23상 | 천단부 | S 570 | 균열(폭0.3mm이상) | 0.5 | 10.0 | - | m | 1 | 10.00 | 폭 증가 |
| 5 | 23하 | 천단부 | S 562 | 균열(폭0.3mm이상) | 0.5 | 10.0 | - | m | 1 | 10.00 | |
| 6 | 24상 | 천단부 | S 563 | 균열(폭0.3mm이상) | 0.5 | 10.0 | - | m | 1 | 10.00 | |
| 7 | 24상 | 천단부 | S 568 | 균열(폭0.3mm이상) | 0.5 | 10.0 | - | m | 1 | 10.00 | |
| 8 | 24상 | 피난연락경 | S 566 | 누수(떨어짐) | - | - | - | EA | 1 | 1.00 | |
| 9 | 24상 | 피난연락경 | S 566 | 누수(떨어짐) | - | - | - | EA | 1 | 1.00 | |
| 10 | 24상 | 측벽부 | S 563 | 누수 | - | - | - | EA | 1 | 1.00 | |

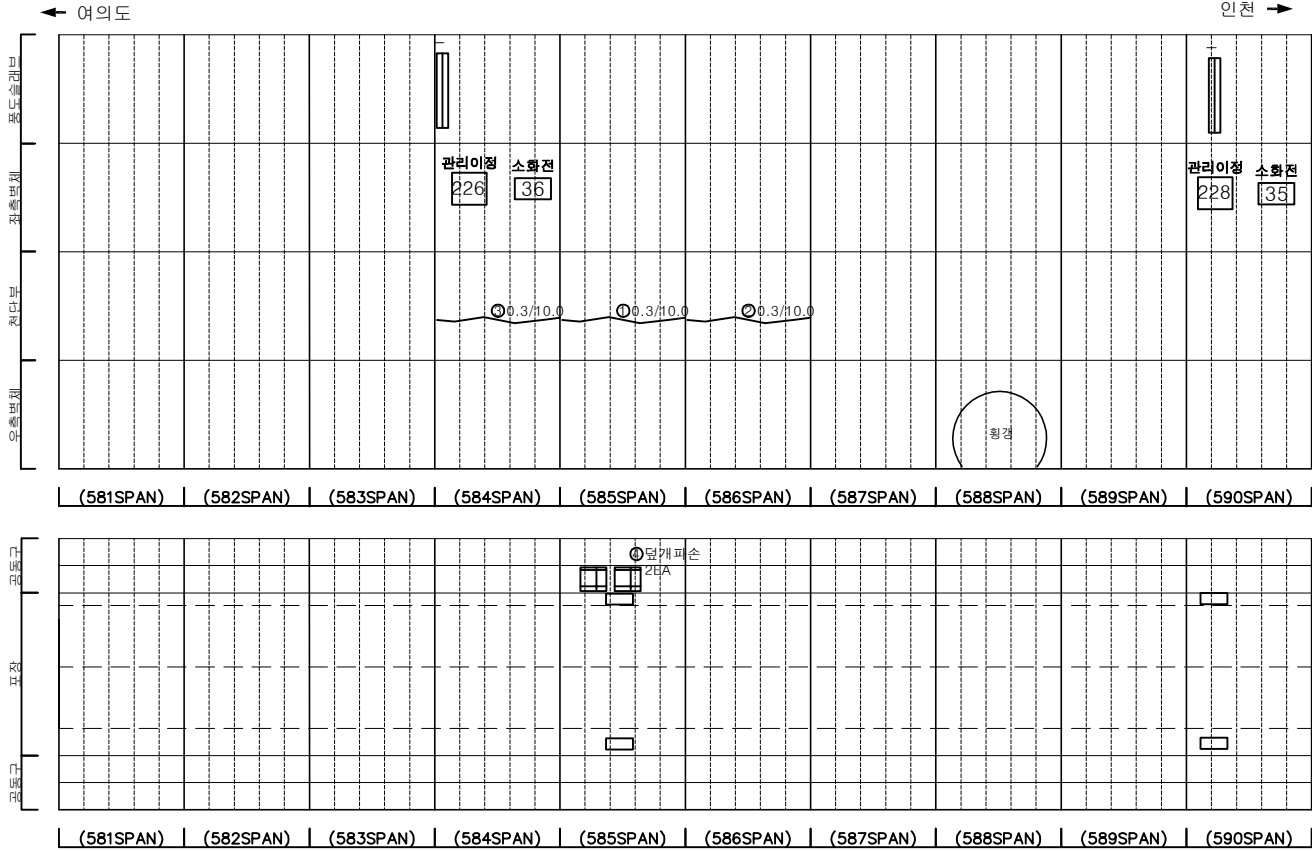
| 번호 | 발생년도 | 부재 | 위치 | 손상내용 | 손상현황 | | | | | | 비고 |
|---|---|---|---|---|---|---|---|---|---|---|---|
| 1 | 22상 | 천단부 | S 585 | 균열(폭0.3mm이상) | 0.3 | 10.0 | - | ■ | 1 | 10.00 | |
| 2 | 22상 | 천단부 | S 586 | 균열(폭0.3mm이상) | 0.3 | 10.0 | - | ■ | 1 | 10.00 | |
| 3 | 22하 | 천단부 | S 584 | 균열(폭0.3mm이상) | 0.3 | 10.0 | - | ■ | 1 | 10.00 | |

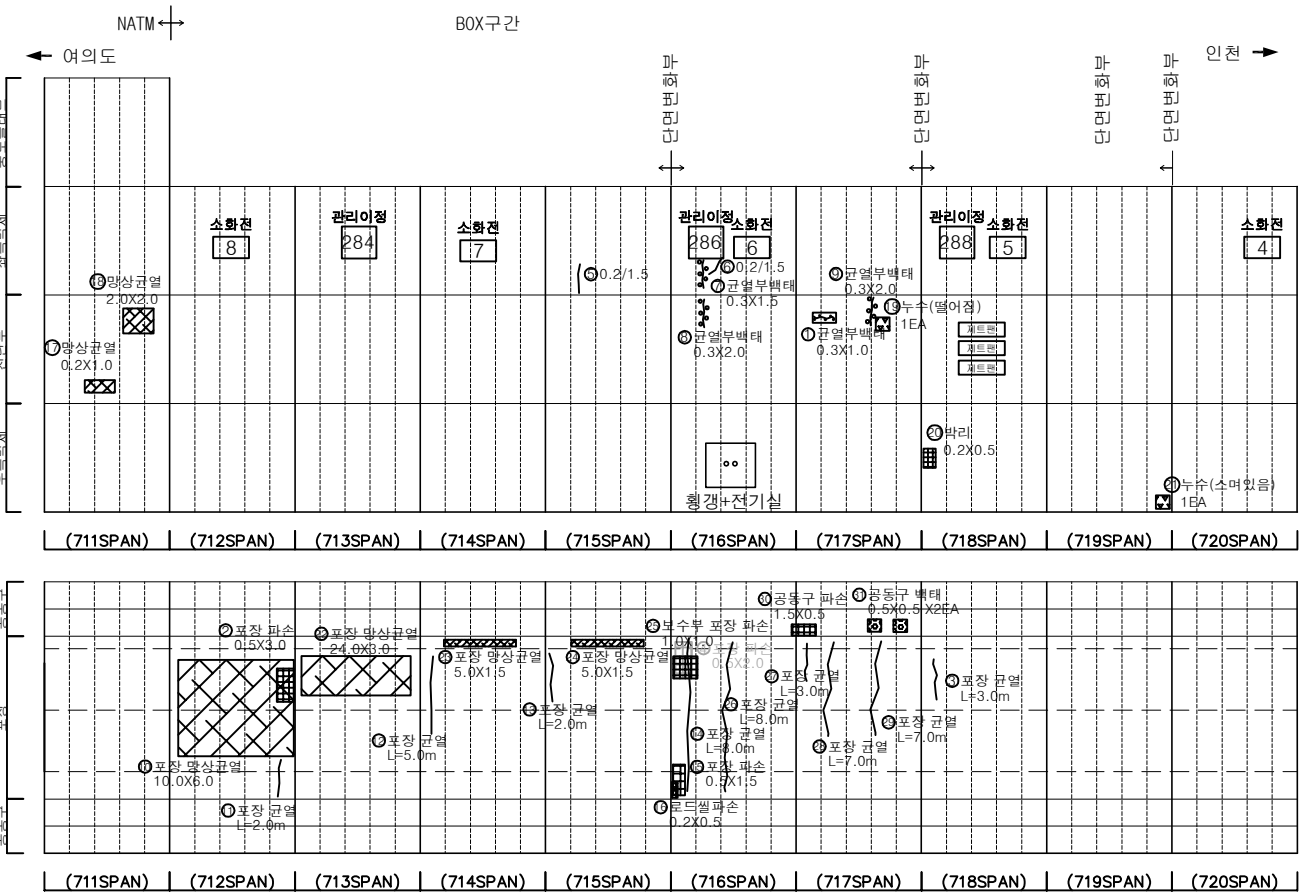
| 번호 | 발생<br>년도 | 부재 | 위치 | 손상내용 | 손상현황 | | | | | | 비 고 |
|---|---|---|---|---|---|---|---|---|---|---|---|
| 1 | 22하 | 천단부 | S 717 | 균열부백태 | - | 0.3 | 1.0 | m <sup>2</sup> | 1 | 0.30 | |
| 3 | 22하 | 포장부 | S 718 | 포장 균열 | - | 3.0 | - | m | 1 | 3.00 | |
| 5 | 23하 | 측벽부 | S 715 | 균열(폭0.3mm미만) | 0.2 | 1.5 | - | m | 1 | 1.50 | |
| 6 | 23하 | 측벽부 | S 716 | 균열(폭0.3mm미만) | 0.2 | 1.5 | - | m | 1 | 1.50 | |
| 7 | 23하 | 측벽부 | S 716 | 균열부백태 | - | 0.3 | 1.5 | m <sup>2</sup> | 1 | 0.45 | |
| 8 | 23하 | 천단부 | S 716 | 균열부백태 | - | 0.3 | 2.0 | m <sup>2</sup> | 1 | 0.60 | |
| 9 | 23하 | 천단부 | S 717 | 균열부백태 | - | 0.3 | 2.0 | m <sup>2</sup> | 1 | 0.60 | |
| 10 | 23하 | 포장부 | S 712 | 포장 망상균열 | - | 10.0 | 6.0 | m <sup>2</sup> | 1 | 60.00 | 손상증가 |
| 11 | 23하 | 포장부 | S 712 | 포장 균열 | - | 2.0 | - | m | 1 | 2.00 | |
| 12 | 23하 | 포장부 | S 714 | 포장 균열 | - | 5.0 | - | m | 1 | 5.00 | |
| 13 | 23하 | 포장부 | S 715 | 포장 균열 | - | 2.0 | - | m | 1 | 2.00 | |
| 14 | 23하 | 포장부 | S 716 | 포장 균열 | - | 8.0 | - | m | 1 | 8.00 | |
| 17 | 24상 | 천단부 | S 711 | 망상균열 | - | 0.2 | 1.0 | m <sup>2</sup> | 1 | 0.20 | |
| 18 | 24상 | 천단부 | S 711 | 망상균열 | - | 2.0 | 2.0 | m <sup>2</sup> | 1 | 4.00 | |
| 19 | 24상 | 천단부 | S 717 | 누수(떨어짐) | - | - | - | EA | 1 | 1.00 | |
| 21 | 24상 | 측벽부 | S 719 | 누수(스며있음) | - | - | - | EA | 1 | 1.00 | |
| 22 | 24상 | 포장부 | S 713 | 포장 망상균열 | - | 24.0 | 3.0 | m <sup>2</sup> | 1 | 72.00 | |
| 23 | 24상 | 포장부 | S 714 | 포장 망상균열 | - | 5.0 | 1.5 | m <sup>2</sup> | 1 | 7.50 | |
| 24 | 24상 | 포장부 | S 714 | 포장 망상균열 | - | 5.0 | 1.5 | m <sup>2</sup> | 1 | 7.50 | |
| 26 | 24상 | 포장부 | S 716 | 포장 균열 | - | 8.0 | - | m | 1 | 8.00 | |
| 27 | 24상 | 포장부 | S 717 | 포장 균열 | - | 3.0 | - | m | 1 | 3.00 | |
| 28 | 24상 | 포장부 | S 717 | 포장 균열 | - | 7.0 | - | m | 1 | 7.00 | |
| 29 | 24상 | 포장부 | S 717 | 포장 균열 | - | 7.0 | - | m | 1 | 7.00 | |

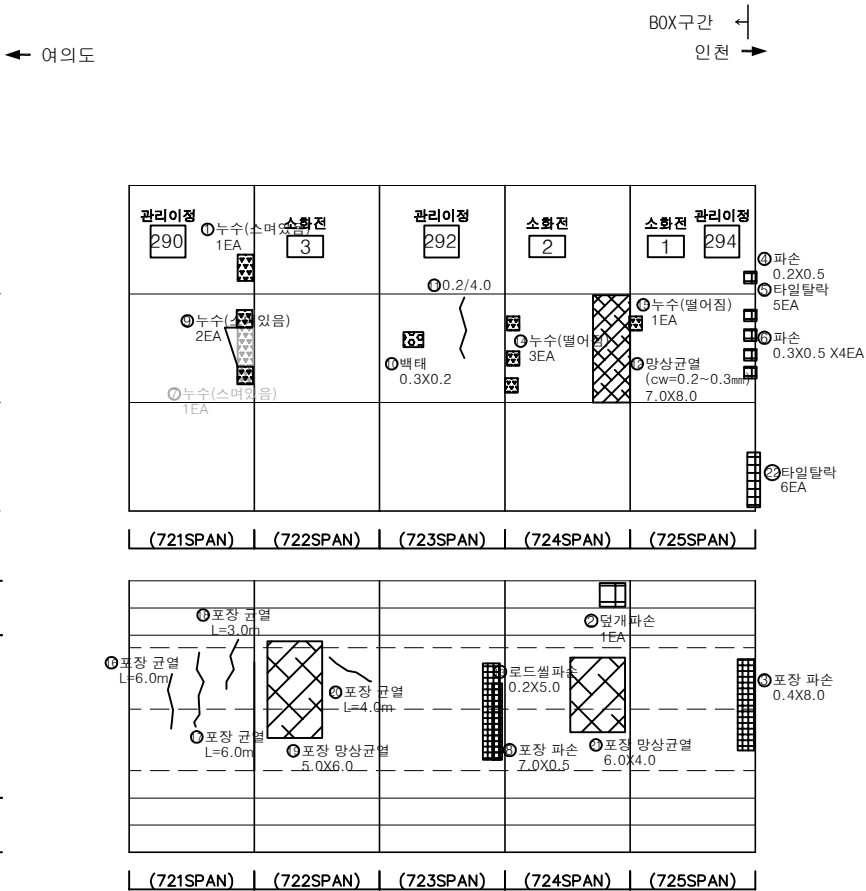
| 번호 | 발생년도 | 부재 | 위치 | 손상내용 | 손상현황 | | | | | | 비고 |
|---|---|---|---|---|---|---|---|---|---|---|---|
| 1 | 22상 | 측벽부 | S 721 | 누수(스머있음) | - | - | - | EA | 1 | 1.00 | |
| 7 | 22하 | 천단부 | S 721 | 누수(스머있음) | - | - | - | EA | 1 | 1.00 | 23 하 보수 |
| 8 | 23상 | 포장부 | S 723 | 포장 파손 | - | 7.0 | 0.5 | ㎡ | 1 | 3.50 | 손상증가 |
| 9 | 23하 | 천단부 | S 721 | 누수(스머있음) | - | - | - | EA | 2 | 2.00 | |
| 11 | 23하 | 천단부 | S 723 | 균열(폭0.3mm이만) | 0.2 | 4.0 | - | ㎡ | 1 | 4.00 | |
| 12 | 23하 | 천단부 | S 724 | 망상균열 | - | 7.0 | 8.0 | ㎡ | 1 | 56.00 | |
| 14 | 24상 | 천단부 | S 724 | 누수(떨어짐) | - | - | - | EA | 3 | 3.00 | |
| 15 | 24상 | 천단부 | S 725 | 누수(떨어짐) | - | - | - | EA | 1 | 1.00 | |
| 16 | 24상 | 포장부 | S 721 | 포장 균열 | - | 6.0 | - | ㎡ | 1 | 6.00 | |
| 17 | 24상 | 포장부 | S 721 | 포장 균열 | - | 6.0 | - | ㎡ | 1 | 6.00 | |
| 18 | 24상 | 포장부 | S 721 | 포장 균열 | - | 3.0 | - | ㎡ | 1 | 3.00 | |
