신월여의지하도로 안전점검(정기,정밀)용역  
(정밀안전점검)

외관조사망도  
신월여의지하도로(인천방향)

서울터널주식회사

(주)명성엔지니어링

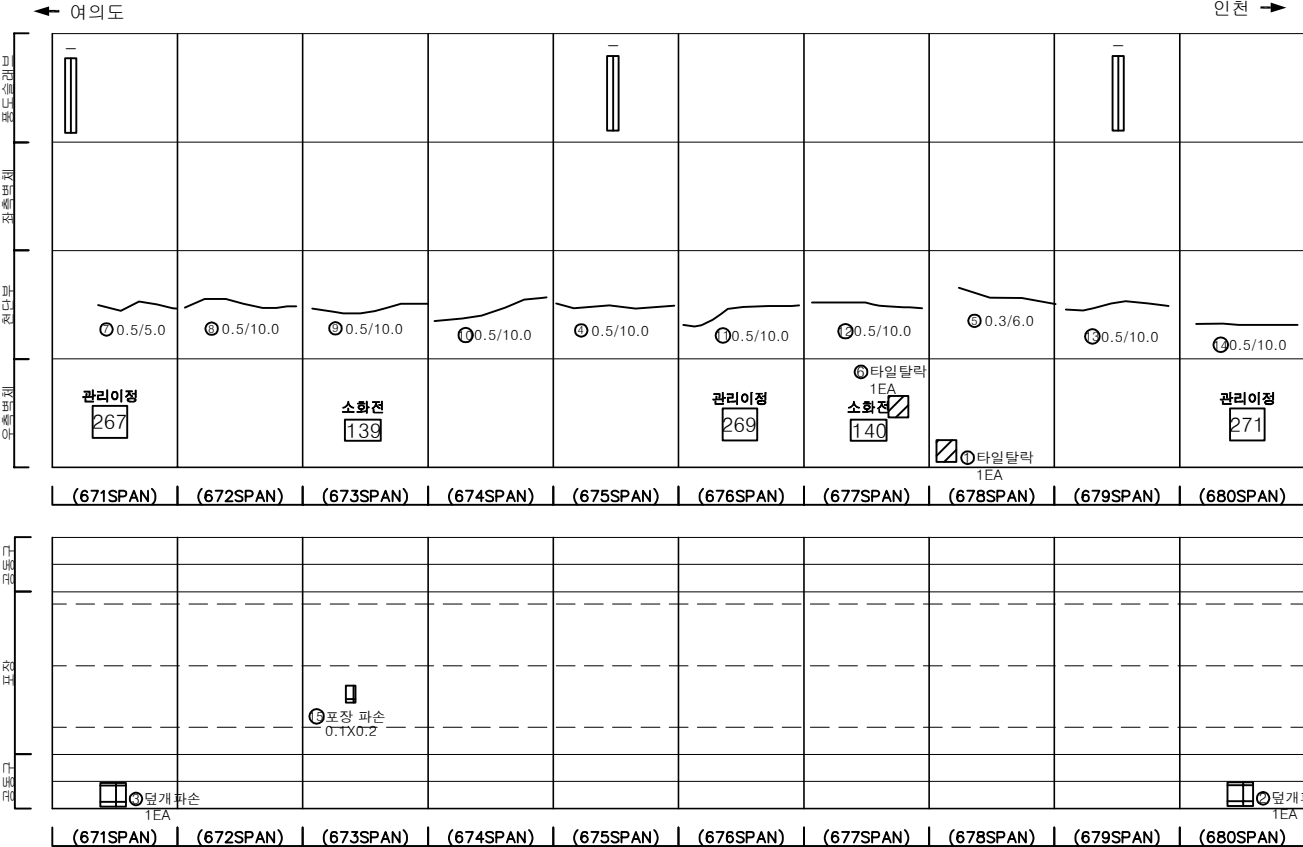
| 번호 | 발생<br>년도 | 부재 | 위치 | 손상내용 | 손상현황 | | | | | | 비 고 |
|---|---|---|---|---|---|---|---|---|---|---|---|
| 10 | 24상 | 천단부 | S 674 | 균열(폭0.3mm이상) | 0.5 | 10.0 | - | m | 1 | 10.00 | |
| 11 | 24상 | 천단부 | S 676 | 균열(폭0.3mm이상) | 0.5 | 10.0 | - | m | 1 | 10.00 | |
| 12 | 24상 | 천단부 | S 677 | 균열(폭0.3mm이상) | 0.5 | 10.0 | - | m | 1 | 10.00 | |
| 13 | 24상 | 천단부 | S 679 | 균열(폭0.3mm이상) | 0.5 | 10.0 | - | m | 1 | 10.00 | |
| 14 | 24상 | 천단부 | S 680 | 균열(폭0.3mm이상) | 0.5 | 10.0 | - | m | 1 | 10.00 | |

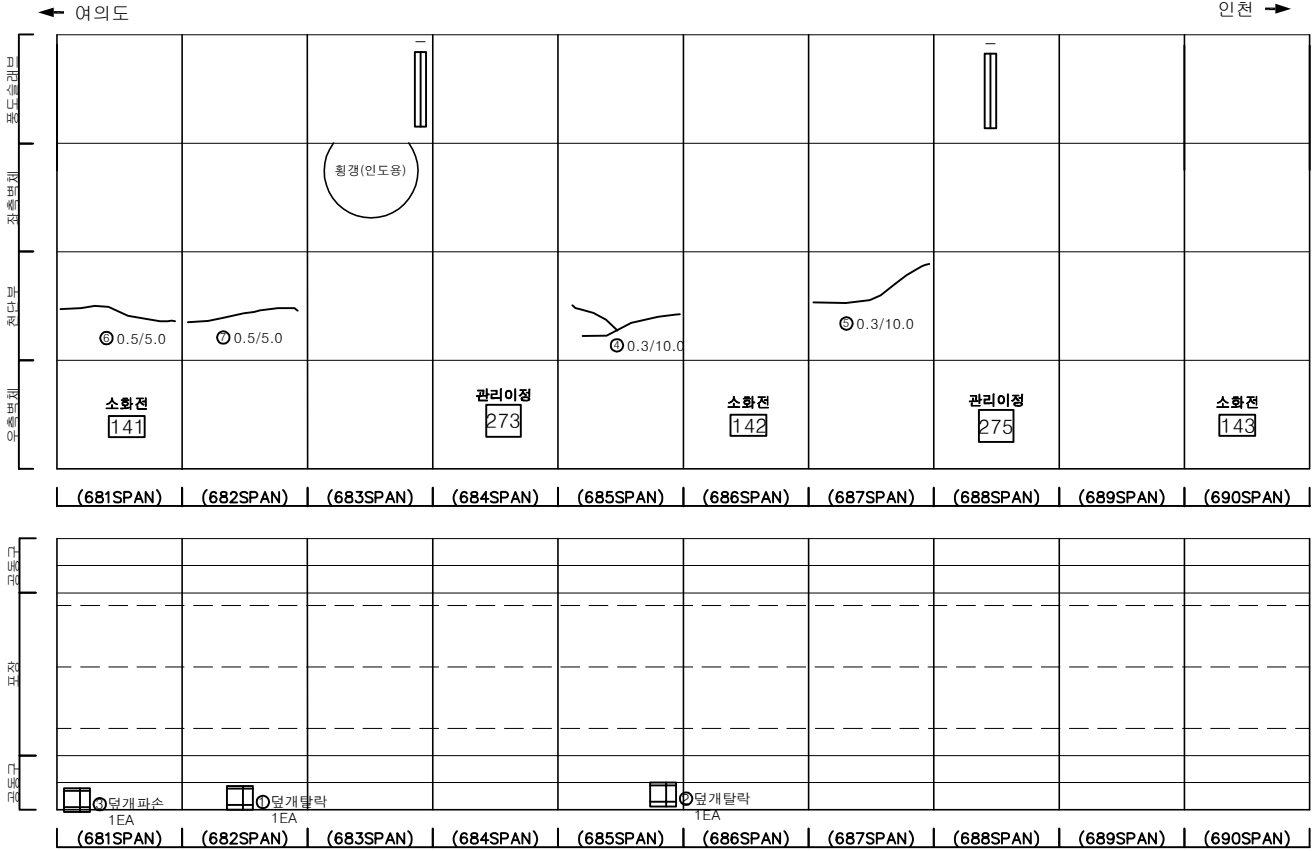
| 번호 | 발생<br>년도 | 부재 | 위치 | 손상내용 | 손상현황 | | | | | | 비고 |
|---|---|---|---|---|---|---|---|---|---|---|---|
| 3 | 23하 | 공동구 | S 681 | 공동구 덮개파손 | - | - | - | EA | 1 | 1.00 | 손상변경 |
| 4 | 23하 | 천단부 | S 685 | 균열(폭0.3mm이상) | 0.3 | 10.0 | - | m | 1 | 10.00 | |
| 5 | 23하 | 천단부 | S 687 | 균열(폭0.3mm이상) | 0.3 | 10.0 | - | m | 1 | 10.00 | |
| 6 | 24상 | 천단부 | S 681 | 균열(폭0.3mm이상) | 0.5 | 10.0 | - | m | 1 | 10.00 | |
| 7 | 24상 | 천단부 | S 681 | 균열(폭0.3mm이상) | 0.5 | 10.0 | - | m | 1 | 10.00 | |

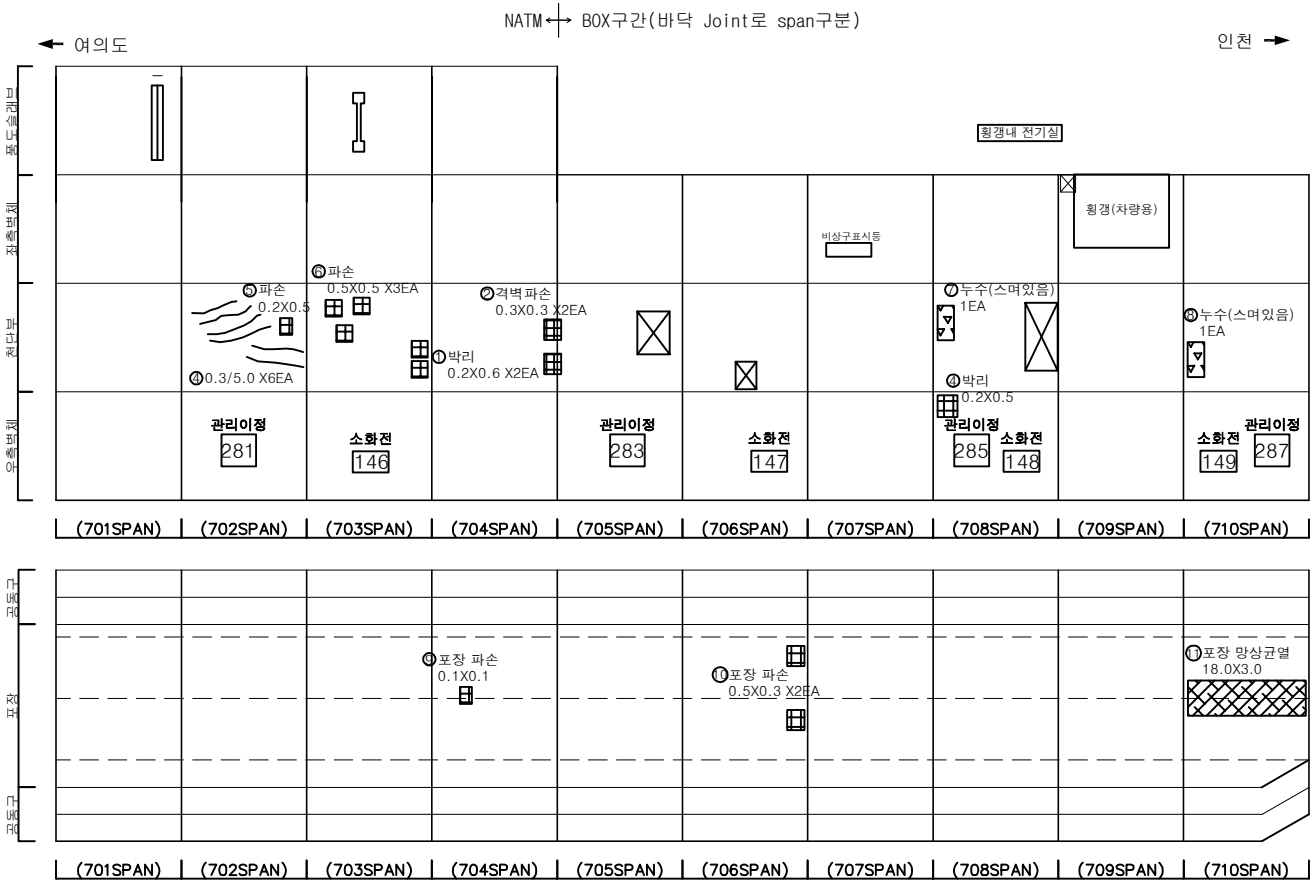
| 번호 | 발생<br>년도 | 부재 | 위치 | 손상내용 | 손상현황 | | | | | | 비 고 |
|---|---|---|---|---|---|---|---|---|---|---|---|
| 4 | 24상 | 천단부 | S 702 | 균열(폭0.3mm이상) | 0.3 | 5.0 | - | m | 6 | 30.00 | |
| 7 | 24상 | 천단부 | S 708 | 누수(스며있음) | - | - | - | EA | 1 | 1.00 | |
| 8 | 24상 | 천단부 | S 710 | 누수(스며있음) | - | - | - | EA | 1 | 1.00 | |
| 11 | 24상 | 포장부 | S 710 | 포장 망상균열 | - | 18.0 | 3.0 | m <sup>2</sup> | 1 | 54.00 | |

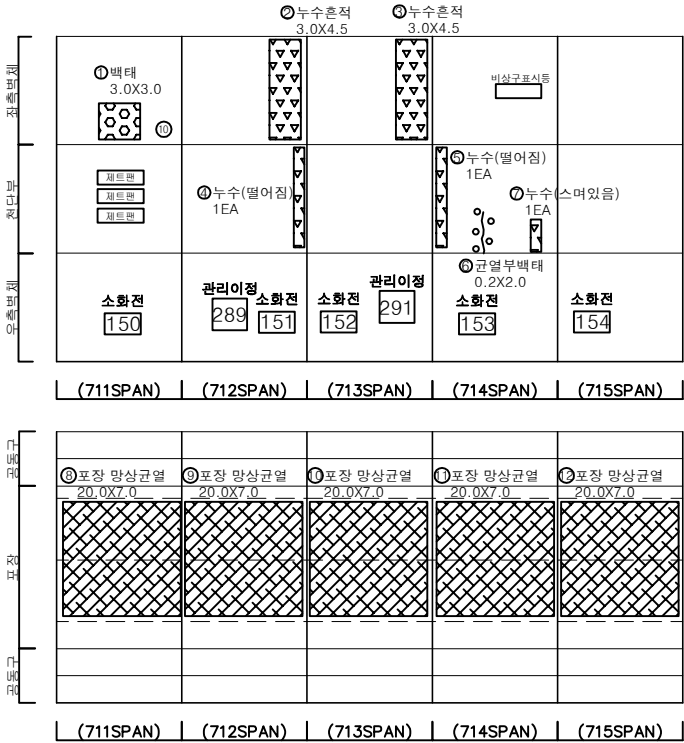
| 번호 | 발생년도 | 부재 | 위치 | 손상내용 | 손상현황 | | | | | | 비고 |
|---|---|---|---|---|---|---|---|---|---|---|---|
| 2 | 24상 | 측벽부 | S 712 | 누수흔적 | - | 3.0 | 4.5 | m <sup>2</sup> | 1 | 13.50 | |
| 3 | 24상 | 측벽부 | S 713 | 누수흔적 | - | 3.0 | 4.5 | m <sup>2</sup> | 1 | 13.50 | |
| 4 | 24상 | 천단부 | S 712 | 누수(떨어짐) | - | - | - | EA | 1 | 1.00 | |
| 5 | 24상 | 천단부 | S 714 | 누수(떨어짐) | - | - | - | EA | 1 | 1.00 | |
| 6 | 24상 | 천단부 | S 714 | 균열부백태 | - | 0.2 | 2.0 | m <sup>2</sup> | 1 | 0.40 | |
| 7 | 24상 | 천단부 | S 714 | 누수(스며있음) | - | - | - | EA | 1 | 1.00 | |
| 8 | 24상 | 포장부 | S 711 | 포장 망상균열 | - | 20.0 | 7.0 | m <sup>2</sup> | 1 | 140.00 | |
| 9 | 24상 | 포장부 | S 712 | 포장 망상균열 | - | 20.0 | 7.0 | m <sup>2</sup> | 1 | 140.00 | |
| 10 | 24상 | 포장부 | S 713 | 포장 망상균열 | - | 20.0 | 7.0 | m <sup>2</sup> | 1 | 140.00 | |
| 11 | 24상 | 포장부 | S 714 | 포장 망상균열 | - | 20.0 | 7.0 | m <sup>2</sup> | 1 | 140.00 | |
| 12 | 24상 | 포장부 | S 715 | 포장 망상균열 | - | 20.0 | 7.0 | m <sup>2</sup> | 1 | 140.00 | |
