신월여의지하도로 안전점검(정기,정밀)용역  
(정밀안전점검)

## 외관조사망도

신월여의지하도로(인천방향)

서울터널주식회사

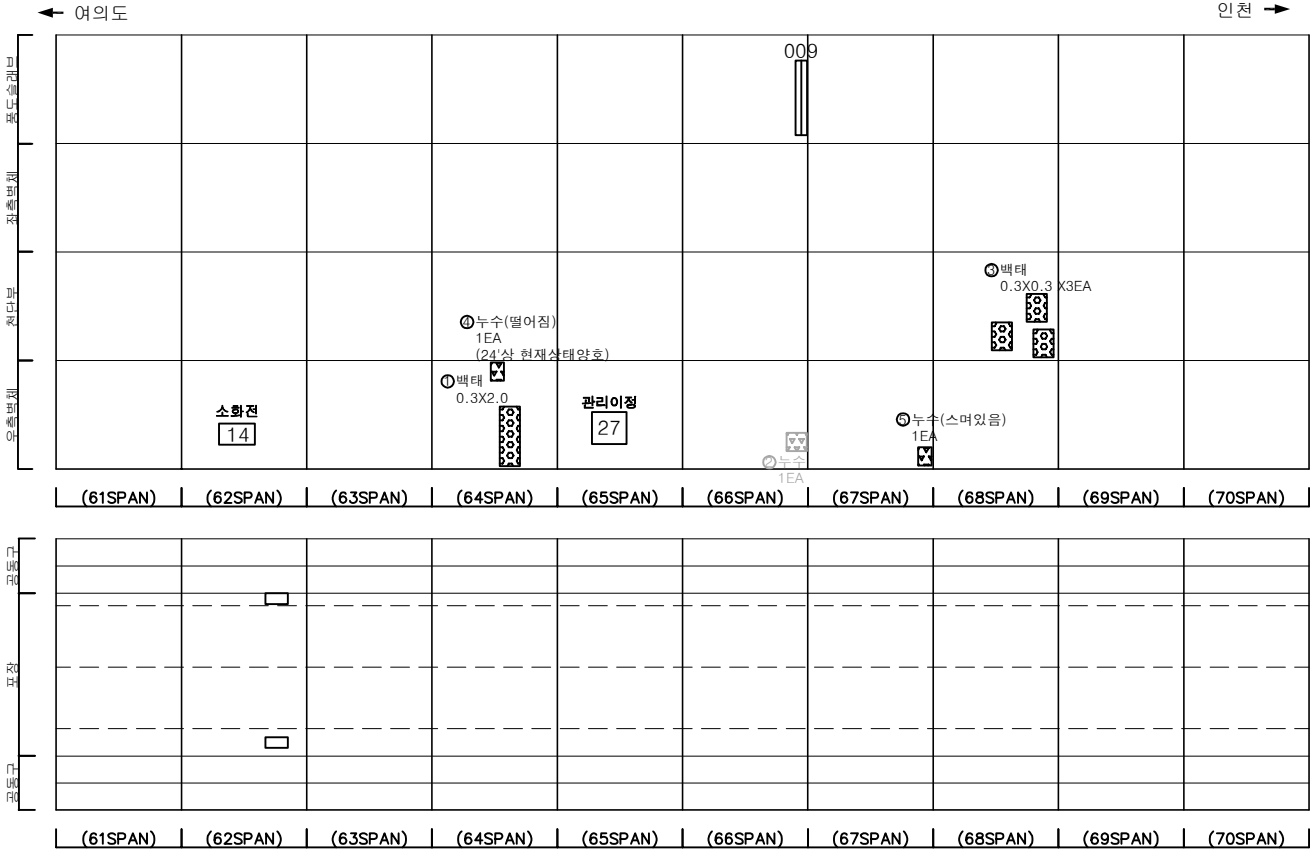
| 번호 | 발생년도 | 부재 | 위치 | 손상내용 | 손상현황 | | | | | | 비고 |
|---|---|---|---|---|---|---|---|---|---|---|---|
| 2 | 22하 | 측벽부 | S 065 | 누수 | - | - | - | EA | 1 | 1.00 | 23'상 보수 |
| 4 | 23하 | 측벽부 | S 064 | 누수(물어짐) | - | - | - | EA | 1 | 1.00 | |
| 5 | 24상 | 측벽부 | S 067 | 누수(스며있음) | - | - | - | EA | 1 | 1.00 | |

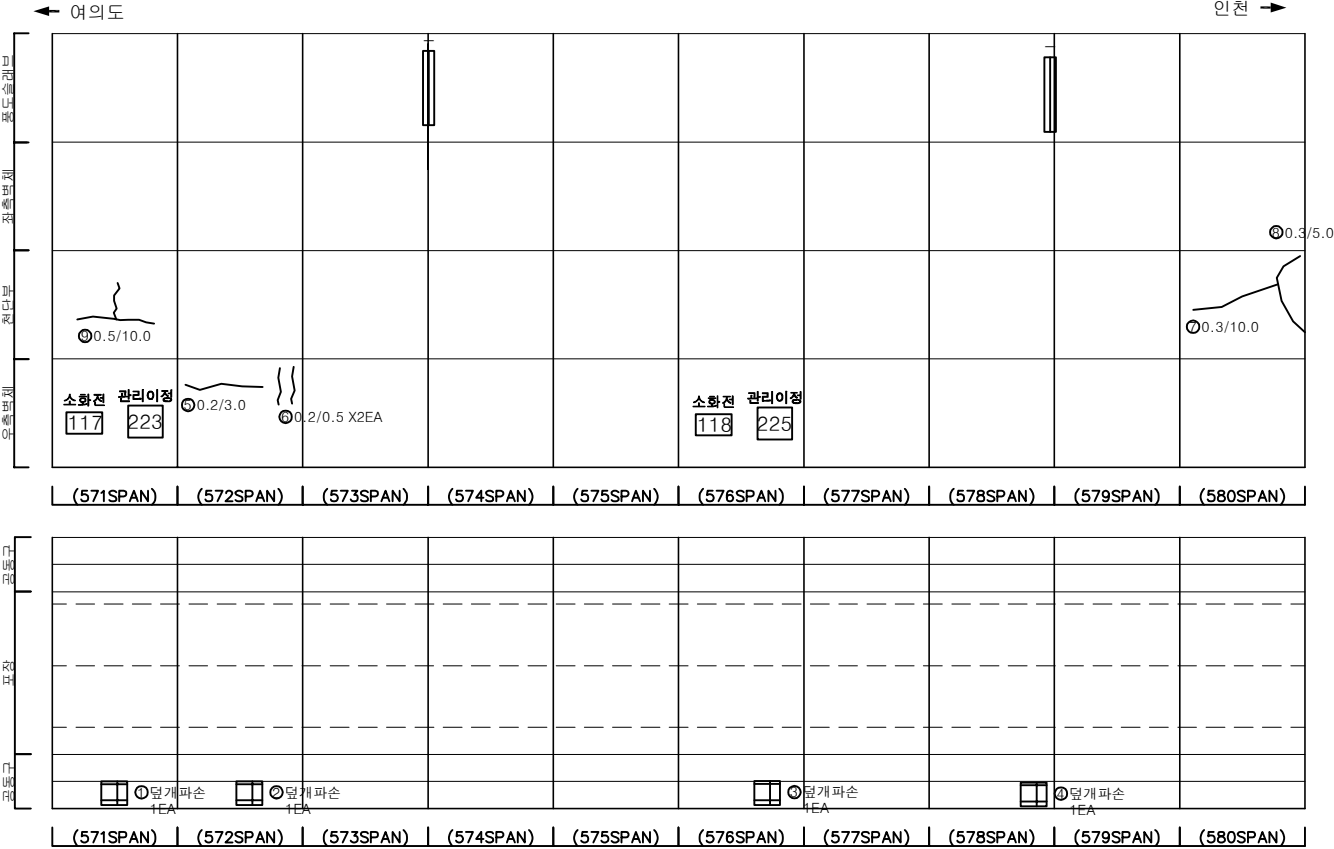
| 번호 | 발생<br>년도 | 부재 | 위치 | 손상내용 | 손상현황 | | | | | | 비 고 |
|---|---|---|---|---|---|---|---|---|---|---|---|
| 5 | 23상 | 측벽부 | S 572 | 균열(폭0.3mm미만) | 0.2 | 3.0 | - | m | 1 | 3.00 | |
| 6 | 23상 | 측벽부 | S 572 | 균열(폭0.3mm미만) | 0.2 | 0.5 | - | m | 2 | 1.00 | |
| 7 | 23상 | 천단부 | S 580 | 균열(폭0.3mm이상) | 0.3 | 10.0 | - | m | 1 | 10.00 | |
| 8 | 23상 | 천단부 | S 580 | 균열(폭0.3mm이상) | 0.3 | 5.0 | - | m | 1 | 5.00 | |
| 9 | 24상 | 천단부 | S 571 | 균열(폭0.3mm이상) | 0.5 | 10.0 | - | m | 1 | 10.00 | |

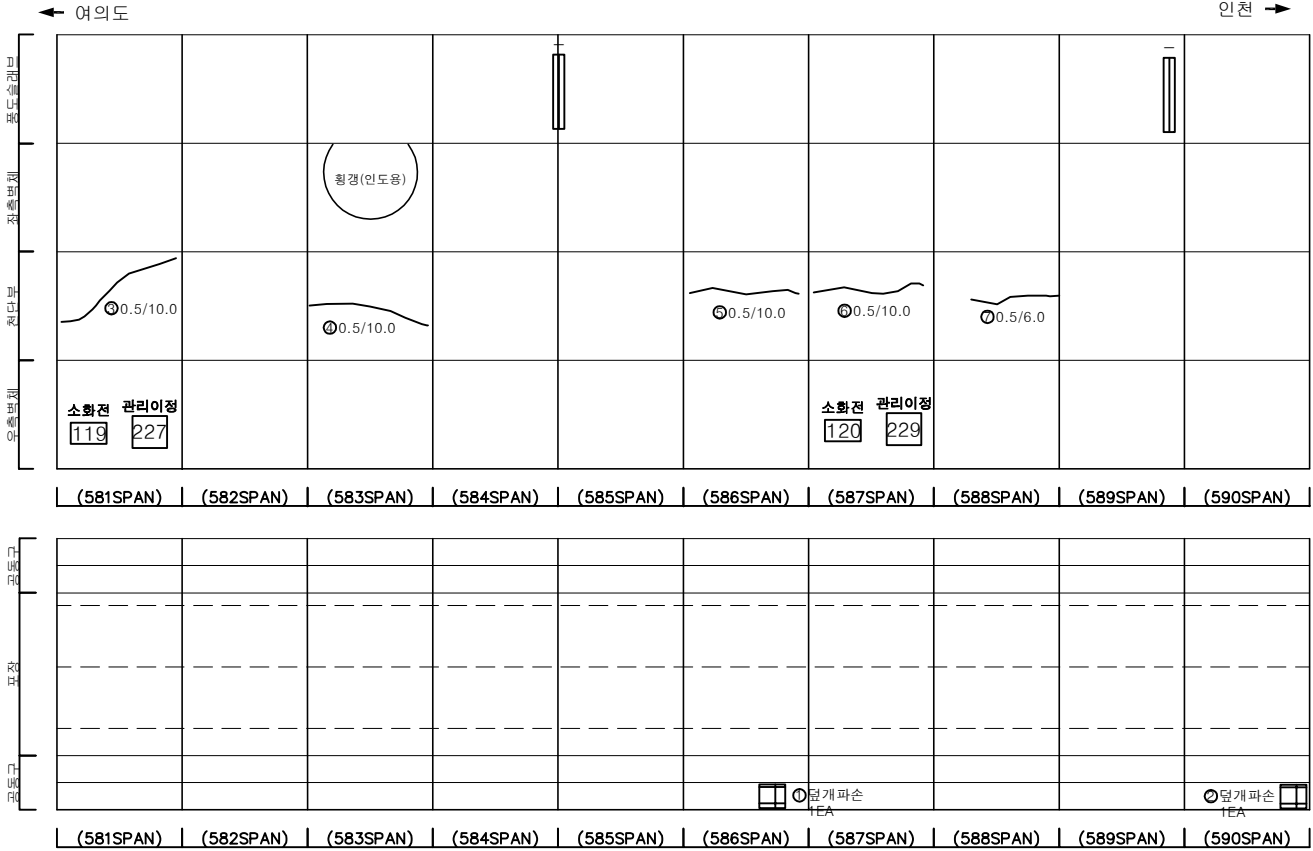
| 번호 | 발생년도 | 부재 | 위치 | 손상내용 | 손상현황 | | | | | | 비고 |
|---|---|---|---|---|---|---|---|---|---|---|---|
| 3 | 23하 | 천단부 | S 581 | 균열(폭0.3mm이상) | 0.5 | 10.0 | - | m | 1 | 10.00 | 폭증가 |
| 4 | 23하 | 천단부 | S 583 | 균열(폭0.3mm이상) | 0.5 | 10.0 | - | m | 1 | 10.00 | 폭증가 |
| 5 | 24상 | 천단부 | S 586 | 균열(폭0.3mm이상) | 0.5 | 10.0 | - | m | 1 | 10.00 | |
| 6 | 24상 | 천단부 | S 587 | 균열(폭0.3mm이상) | 0.5 | 10.0 | - | m | 1 | 10.00 | |
| 7 | 24상 | 천단부 | S 588 | 균열(폭0.3mm이상) | 0.5 | 6.0 | - | m | 1 | 6.00 | |

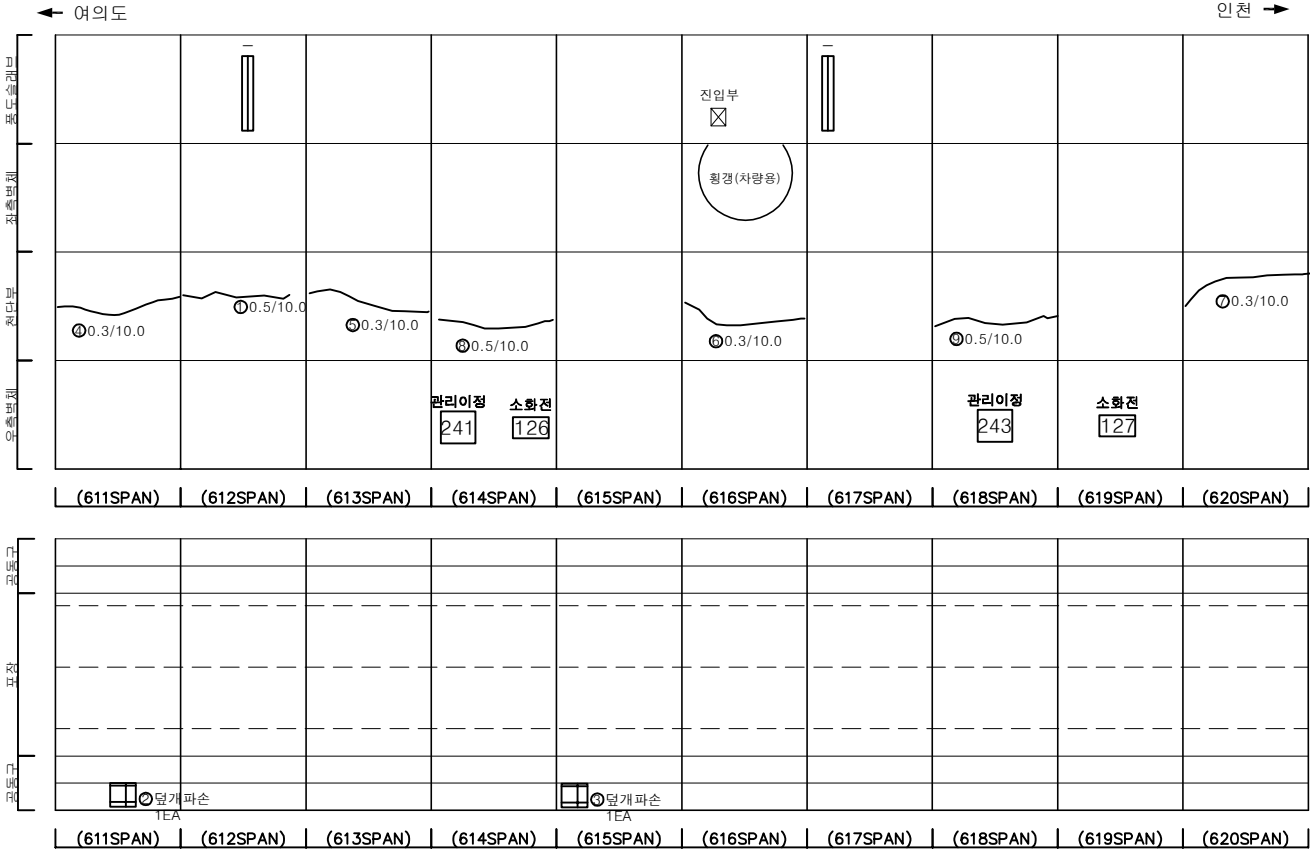
| 번호 | 발생<br>년도 | 부재 | 위치 | 손상내용 | 손상현황 | | | | | | 비 고 |
|---|---|---|---|---|---|---|---|---|---|---|---|
| 1 | 22상 | 천단부 | S 612 | 균열(폭0.3mm이상) | 0.5 | 10.0 | - | m | 1 | 10.00 | |
| 4 | 23하 | 천단부 | S 611 | 균열(폭0.3mm이상) | 0.3 | 10.0 | - | m | 1 | 10.00 | |
