신월여의지하도로 안전점검(정기,정밀)용역  
(정밀안전점검)

외관조사망도  
신월여의지하도로(인천방향)

서울터널주식회사

(주)명성엔지니어링

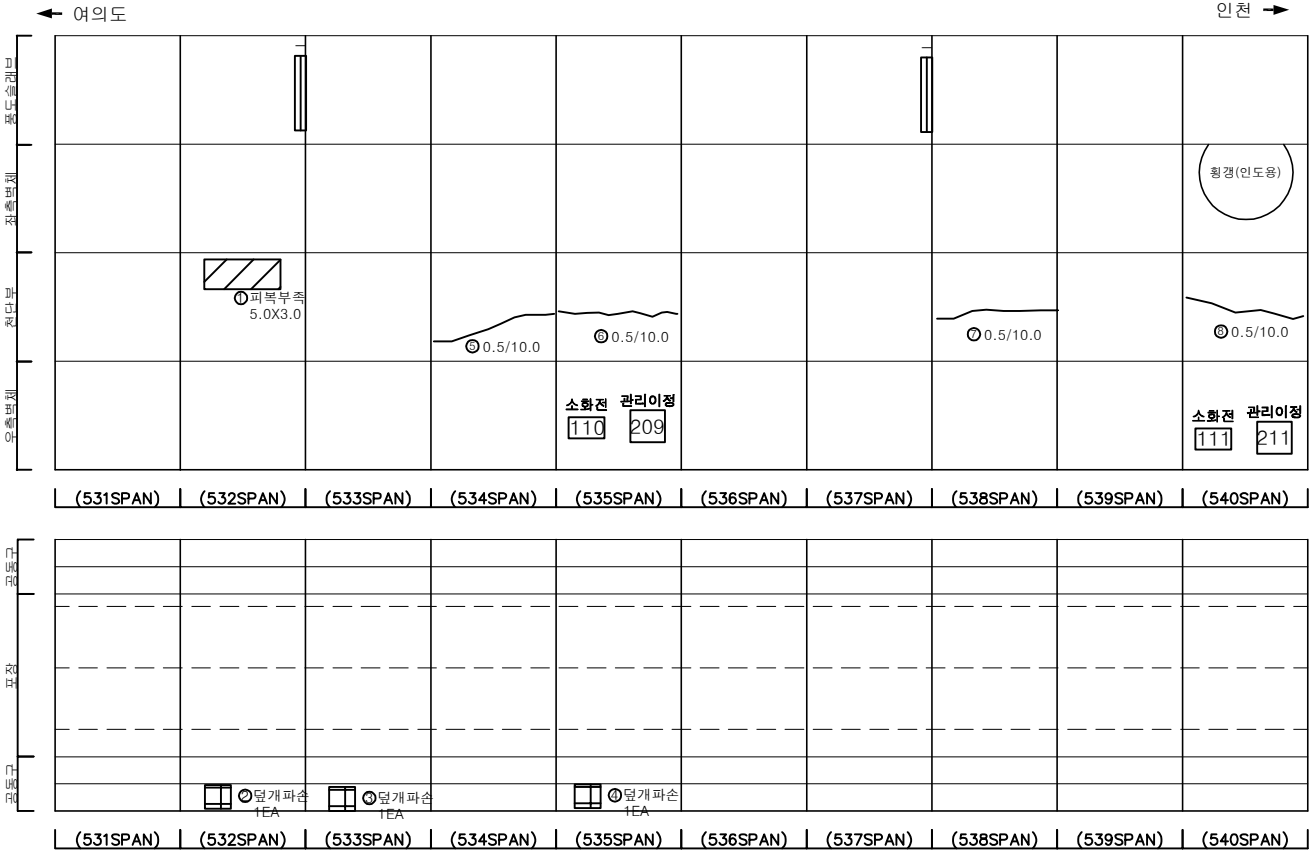
| 번호 | 발생<br>년도 | 부재 | 위치 | 손상내용 | 손상현황 | | | | | | 비 고 |
|---|---|---|---|---|---|---|---|---|---|---|---|
| 5 | 23하 | 천단부 | S 534 | 균열(폭0.3mm이상) | 0.5 | 10.0 | - | m | 1 | 10.00 | 측중가 |
| 6 | 24상 | 천단부 | S 535 | 균열(폭0.3mm이상) | 0.5 | 10.0 | - | m | 1 | 10.00 | |
| 7 | 24상 | 천단부 | S 538 | 균열(폭0.3mm이상) | 0.5 | 10.0 | - | m | 1 | 10.00 | |
| 8 | 24상 | 천단부 | S 540 | 균열(폭0.3mm이상) | 0.5 | 10.0 | - | m | 1 | 10.00 | |

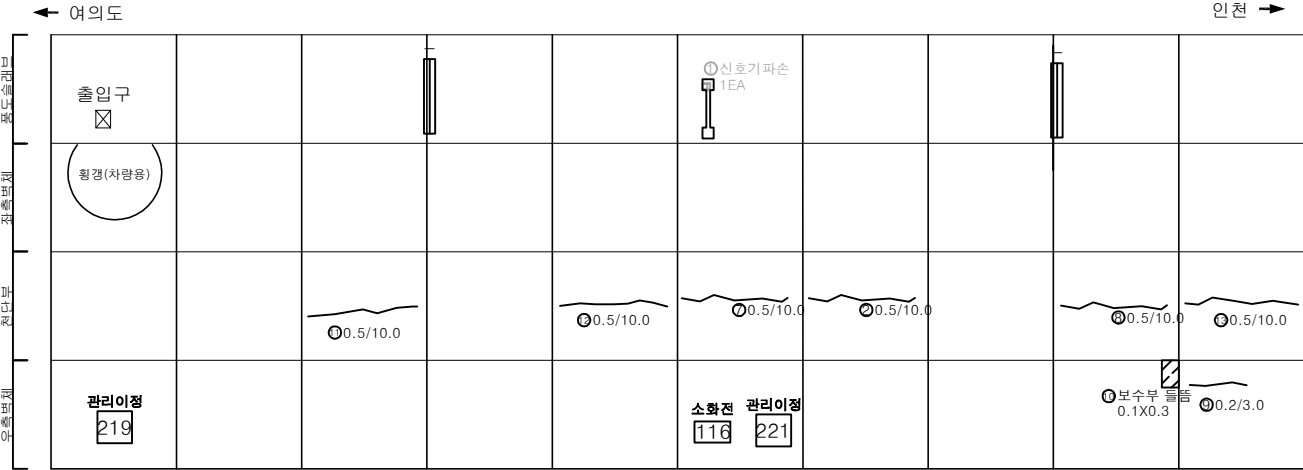
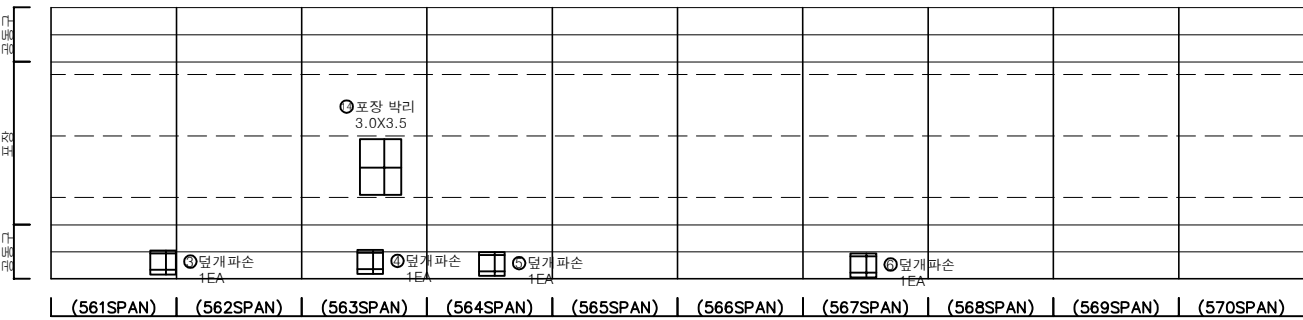
| 번호 | 발생년도 | 부재 | 위치 | 손상내용 | 손상현황 | | | | | | 비고 |
|---|---|---|---|---|---|---|---|---|---|---|---|
| 2 | 22상 | 천단부 | S 567 | 균열(폭0.3mm이상) | 0.5 | 10.0 | - | m | 1 | 10.00 | |
| 7 | 22하 | 천단부 | S 566 | 균열(폭0.3mm이상) | 0.5 | 10.0 | - | m | 1 | 10.00 | |
| 8 | 23상 | 천단부 | S 569 | 균열(폭0.3mm이상) | 0.5 | 10.0 | - | m | 1 | 10.00 | 목종가 |
| 9 | 23상 | 측벽부 | S 570 | 균열(폭0.3mm미만) | 0.2 | 3.0 | - | m | 1 | 3.00 | |
| 11 | 24상 | 천단부 | S 563 | 균열(폭0.3mm이상) | 0.5 | 10.0 | - | m | 1 | 10.00 | |
| 12 | 24상 | 천단부 | S 565 | 균열(폭0.3mm이상) | 0.5 | 10.0 | - | m | 1 | 10.00 | |
| 13 | 24상 | 천단부 | S 570 | 균열(폭0.3mm이상) | 0.5 | 10.0 | - | m | 1 | 10.00 | |

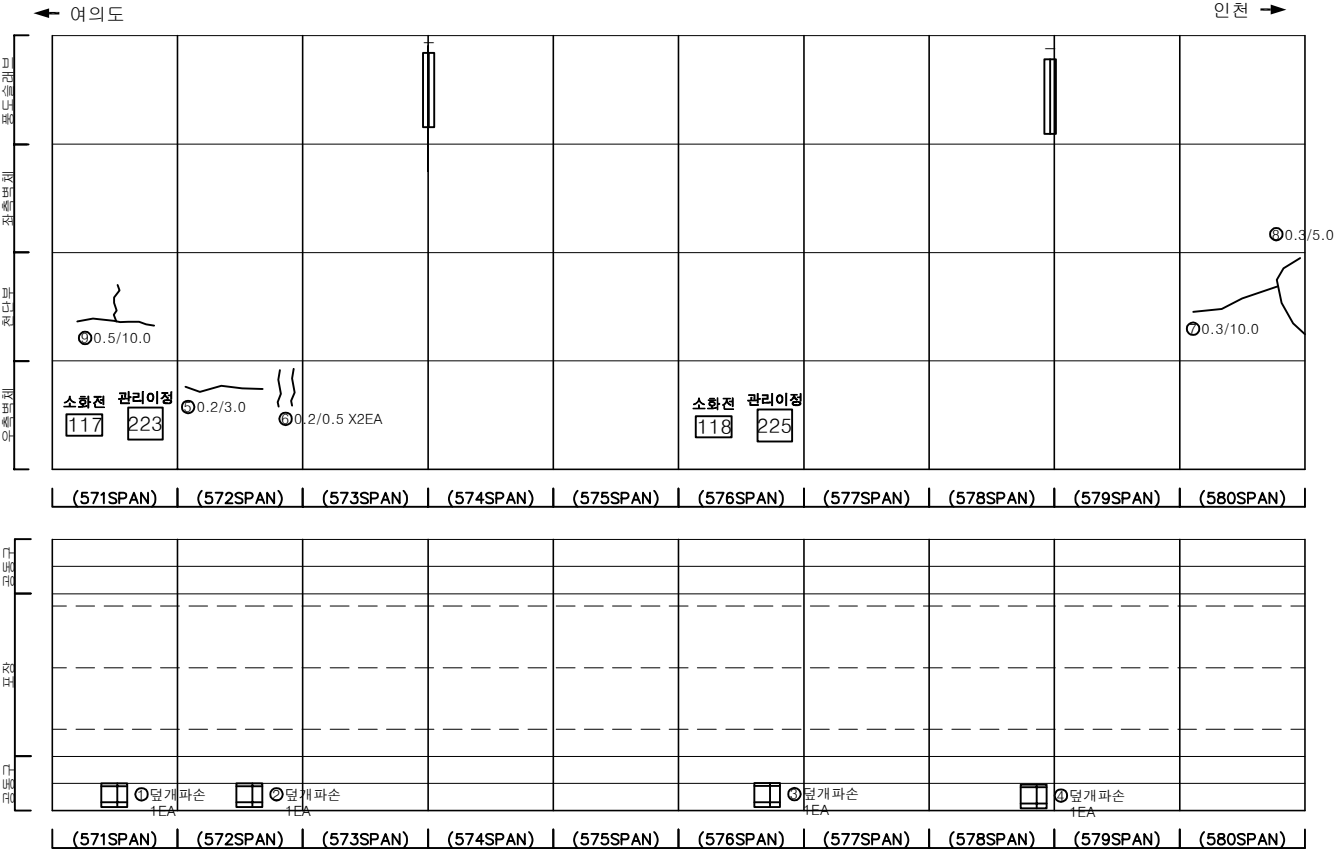
| 번호 | 발생<br>년도 | 부재 | 위치 | 손상내용 | 손상현황 | | | | | | 비 고 |
|---|---|---|---|---|---|---|---|---|---|---|---|
| 5 | 23상 | 측벽부 | S 572 | 균열(폭0.3mm미만) | 0.2 | 3.0 | - | m | 1 | 3.00 | |
| 6 | 23상 | 측벽부 | S 572 | 균열(폭0.3mm미만) | 0.2 | 0.5 | - | m | 2 | 1.00 | |
| 7 | 23상 | 천단부 | S 580 | 균열(폭0.3mm이상) | 0.3 | 10.0 | - | m | 1 | 10.00 | |
| 8 | 23상 | 천단부 | S 580 | 균열(폭0.3mm이상) | 0.3 | 5.0 | - | m | 1 | 5.00 | |
| 9 | 24상 | 천단부 | S 571 | 균열(폭0.3mm이상) | 0.5 | 10.0 | - | m | 1 | 10.00 | |

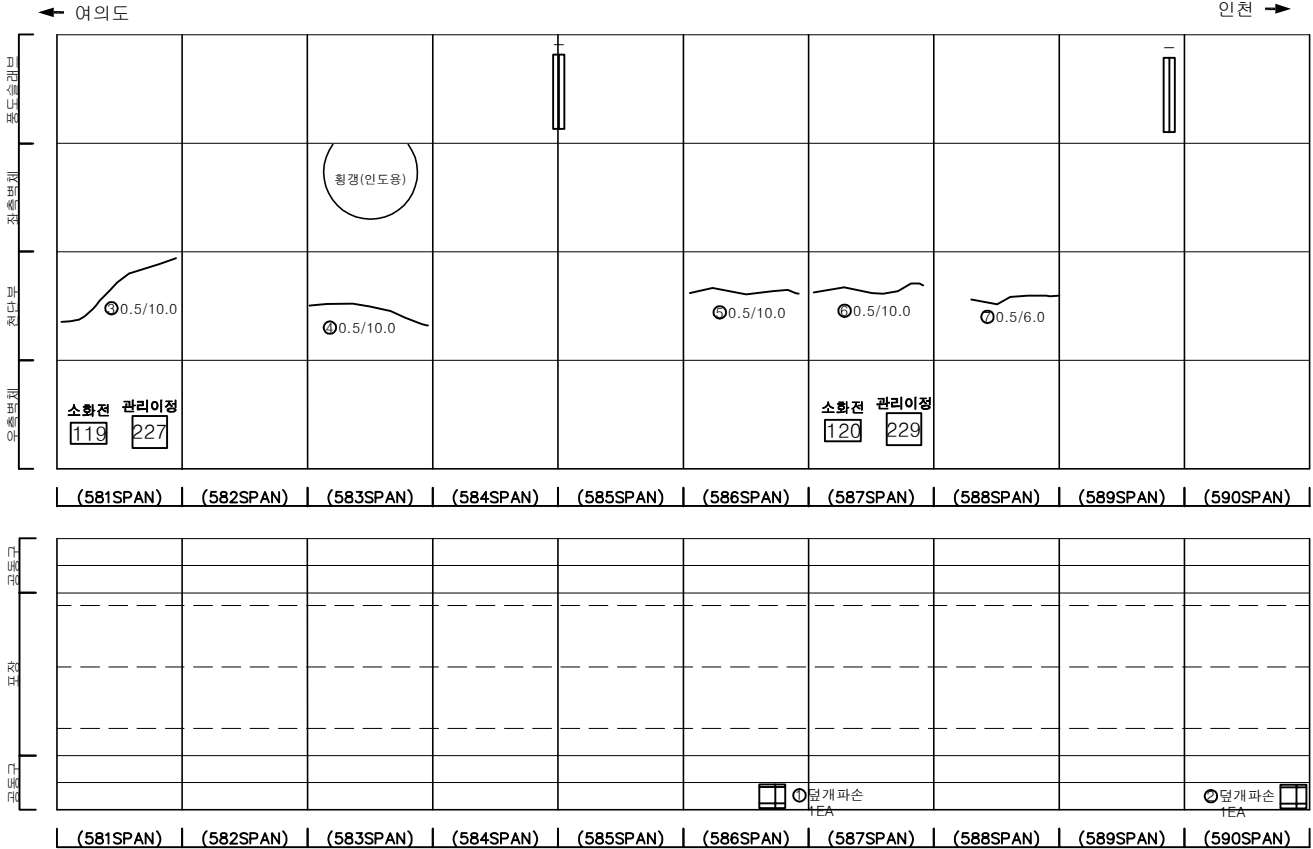
| 번호 | 발생년도 | 부재 | 위치 | 손상내용 | 손상현황 | | | | | | 비고 |
|---|---|---|---|---|---|---|---|---|---|---|---|
| 3 | 23하 | 천단부 | S 581 | 균열(폭0.3mm이상) | 0.5 | 10.0 | - | m | 1 | 10.00 | 폭증가 |
| 4 | 23하 | 천단부 | S 583 | 균열(폭0.3mm이상) | 0.5 | 10.0 | - | m | 1 | 10.00 | 폭증가 |
| 5 | 24상 | 천단부 | S 586 | 균열(폭0.3mm이상) | 0.5 | 10.0 | - | m | 1 | 10.00 | |
| 6 | 24상 | 천단부 | S 587 | 균열(폭0.3mm이상) | 0.5 | 10.0 | - | m | 1 | 10.00 | |
| 7 | 24상 | 천단부 | S 588 | 균열(폭0.3mm이상) | 0.5 | 6.0 | - | m | 1 | 6.00 | |

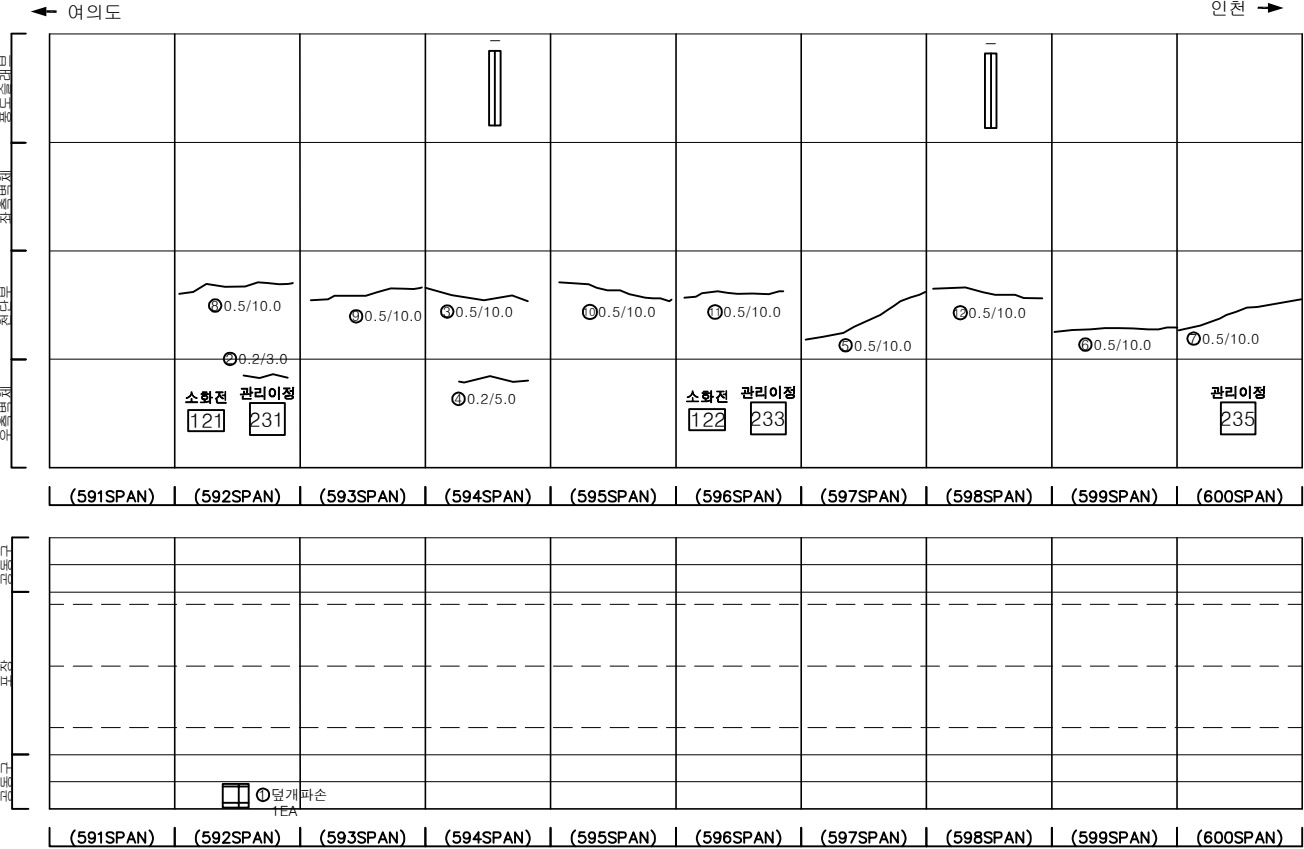
| 번호 | 발생<br>년도 | 부재 | 위치 | 손상내용 | 손상현황 | | | | | | 비 고 |
|---|---|---|---|---|---|---|---|---|---|---|---|
| 2 | 23상 | 측벽부 | S 592 | 균열 (폭0.3mm미만) | 0.2 | 3.0 | - | m | 1 | 3.00 | |
| 3 | 23상 | 천단부 | S 594 | 균열 (폭0.3mm이상) | 0.5 | 10.0 | - | m | 1 | 10.00 | 목중가 |
| 4 | 23상 | 천단부 | S 594 | 균열 (폭0.3mm미만) | 0.2 | 5.0 | - | m | 1 | 5.00 | |
| 5 | 23하 | 천단부 | S 597 | 균열 (폭0.3mm이상) | 0.5 | 10.0 | - | m | 1 | 10.00 | 목중가 |
| 8 | 24상 | 천단부 | S 592 | 균열 (폭0.3mm이상) | 0.5 | 10.0 | - | m | 1 | 10.00 | |
