신월여의지하도로 안전점검(정기,정밀)용역  
(정밀안전점검)

외관조사망도  
신월여의지하도로(인천방향)

서울터널주식회사

(주)명성엔지니어링

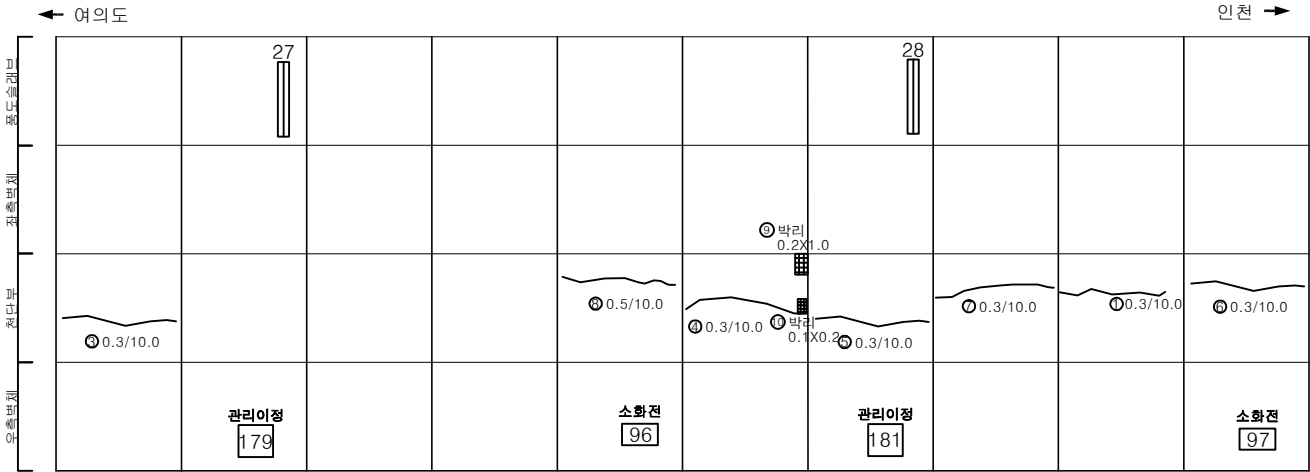
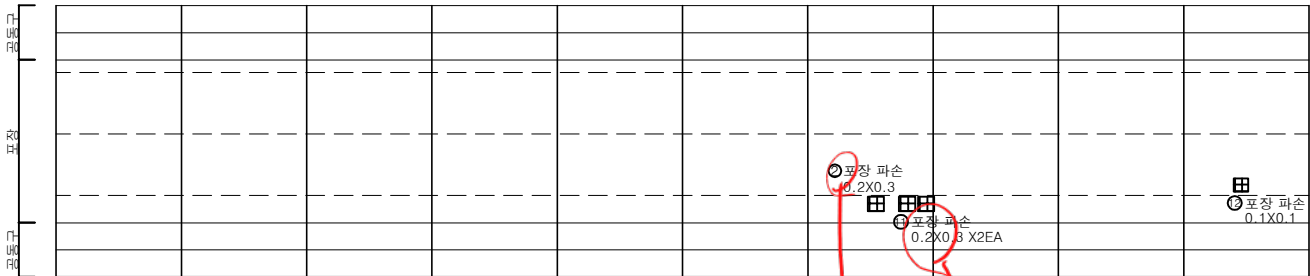
| 번호 | 발생년도 | 부재 | 위치 | 손상내용 | 손상현황 | | | | | | 비고 |
|---|---|---|---|---|---|---|---|---|---|---|---|
| 1 | 22하 | 천단부 | S 469 | 균열(폭0.3mm이상) | 0.3 | 10.0 | - | m | 1 | 10.00 | |
| 3 | 23상 | 천단부 | S 461 | 균열(폭0.3mm이상) | 0.3 | 10.0 | - | m | 1 | 10.00 | |
| 4 | 23상 | 천단부 | S 466 | 균열(폭0.3mm이상) | 0.3 | 10.0 | - | m | 1 | 10.00 | |
| 5 | 23상 | 천단부 | S 467 | 균열(폭0.3mm이상) | 0.3 | 10.0 | - | m | 1 | 10.00 | |
| 6 | 23상 | 천단부 | S 470 | 균열(폭0.3mm이상) | 0.3 | 10.0 | - | m | 1 | 10.00 | |
| 7 | 23하 | 천단부 | S 468 | 균열(폭0.3mm이상) | 0.3 | 10.0 | - | m | 1 | 10.00 | |
| 8 | 24상 | 천단부 | S 465 | 균열(폭0.3mm이상) | 0.5 | 10.0 | - | m | 1 | 10.00 | |

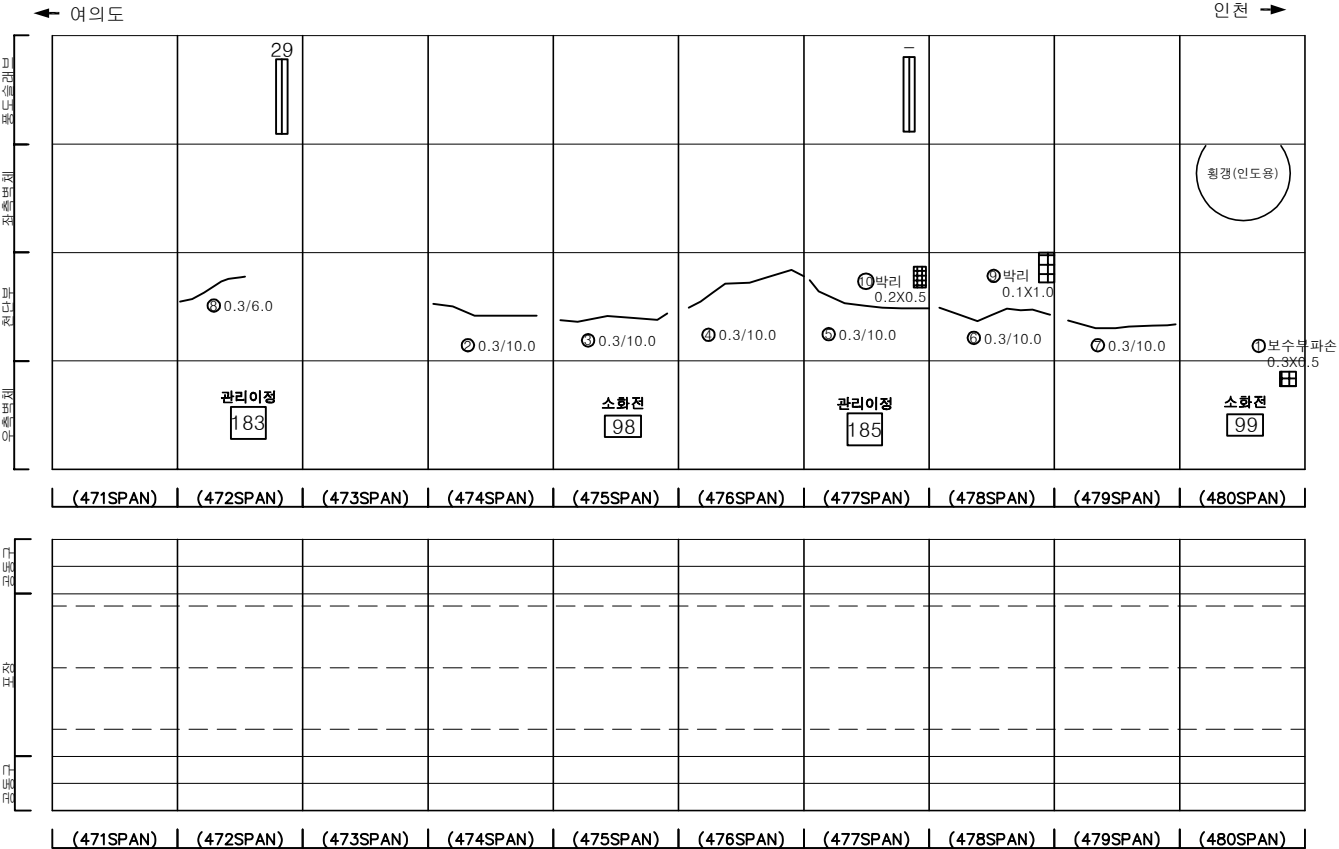
| 번호 | 발생년도 | 부재 | 위치 | 손상내용 | 손상현황 | | | | | | 비고 |
|---|---|---|---|---|---|---|---|---|---|---|---|
| 2 | 23상 | 천단부 | S 474 | 균열(폭0.3mm이상) | 0.3 | 10.0 | - | m | 1 | 10.00 | |
| 3 | 23상 | 천단부 | S 475 | 균열(폭0.3mm이상) | 0.3 | 10.0 | - | m | 1 | 10.00 | |
| 4 | 23상 | 천단부 | S 476 | 균열(폭0.3mm이상) | 0.3 | 10.0 | - | m | 1 | 10.00 | |
| 5 | 23상 | 천단부 | S 477 | 균열(폭0.3mm이상) | 0.3 | 10.0 | - | m | 1 | 10.00 | |
| 6 | 23상 | 천단부 | S 478 | 균열(폭0.3mm이상) | 0.3 | 10.0 | - | m | 1 | 10.00 | |
| 7 | 23상 | 천단부 | S 479 | 균열(폭0.3mm이상) | 0.3 | 10.0 | - | m | 1 | 10.00 | |
| 8 | 23하 | 천단부 | S 472 | 균열(폭0.3mm이상) | 0.3 | 6.0 | - | m | 1 | 6.00 | |

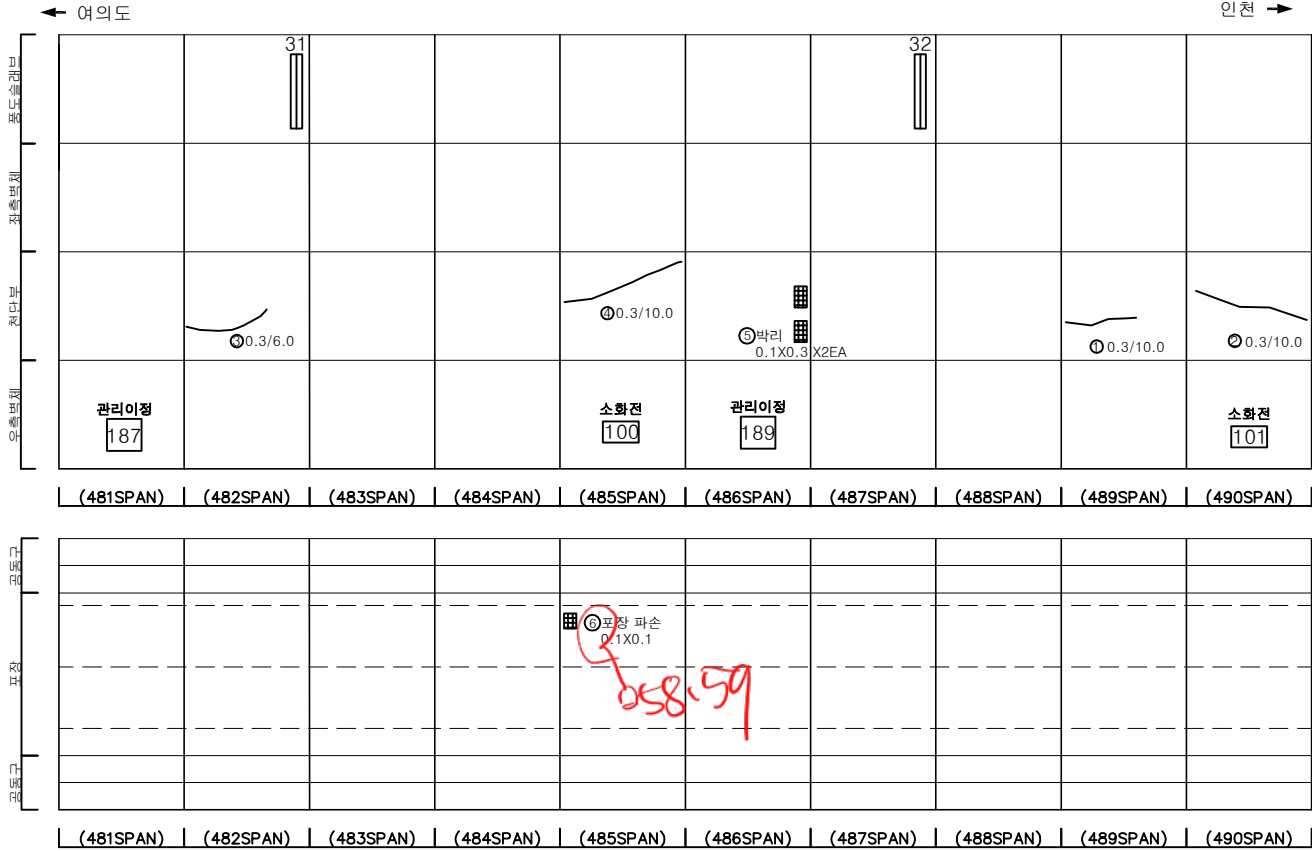
| 번호 | 발생<br>년도 | 부재 | 위치 | 손상내용 | 손상현황 | | | | | | 비 고 |
|---|---|---|---|---|---|---|---|---|---|---|---|
| 1 | 23상 | 천단부 | S 489 | 균열 (폭0.3mm이상) | 0.3 | 10.0 | - | m | 1 | 10.00 | |
| 2 | 23상 | 천단부 | S 490 | 균열 (폭0.3mm이상) | 0.3 | 10.0 | - | m | 1 | 10.00 | |
| 3 | 23하 | 천단부 | S 482 | 균열 (폭0.3mm이상) | 0.3 | 6.0 | - | m | 1 | 6.00 | |
| 4 | 23하 | 천단부 | S 485 | 균열 (폭0.3mm이상) | 0.3 | 10.0 | - | m | 1 | 10.00 | |

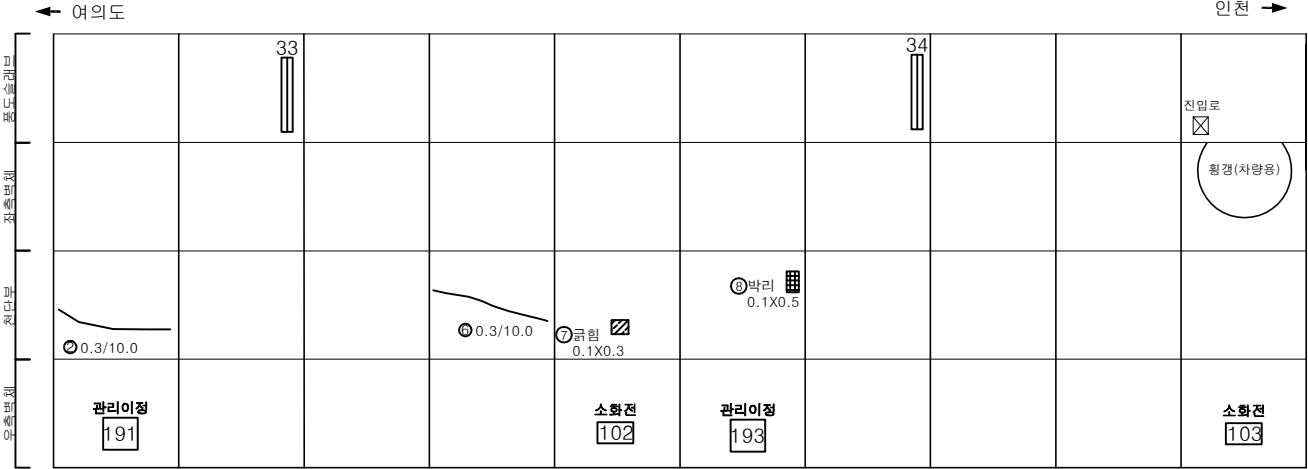
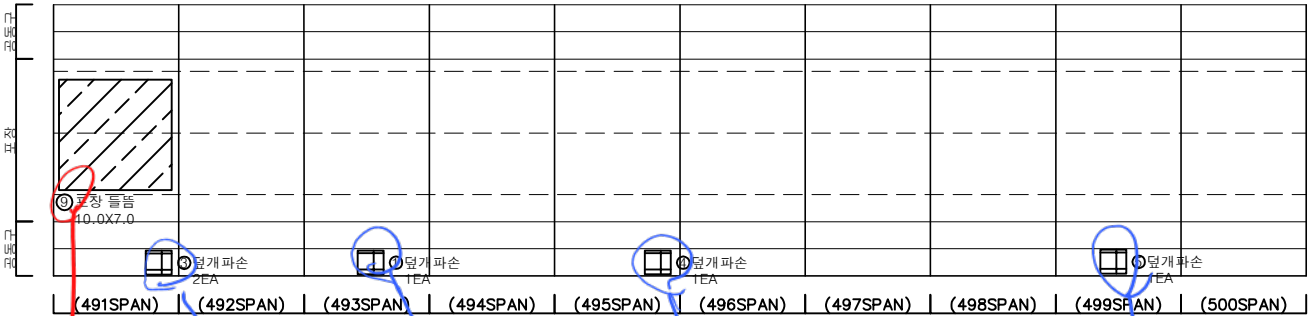
| 번호 | 발생년도 | 부재 | 위치 | 손상내용 | 손상현황 | | | | | | 비고 |
|---|---|---|---|---|---|---|---|---|---|---|---|
| 2 | 23상 | 천단부 | S 491 | 균열 (폭0.3mm이상) | 0.3 | 10.0 | - | m | 1 | 10.00 | |
| 6 | 23하 | 천단부 | S 494 | 균열 (폭0.3mm이상) | 0.3 | 10.0 | - | m | 1 | 10.00 | |
