신월여의지하도로 안전점검(정기,정밀)용역  
(정밀안전점검)

외관조사망도  
신월여의지하도로(인천방향)

서울터널주식회사

(주)명성엔지니어링

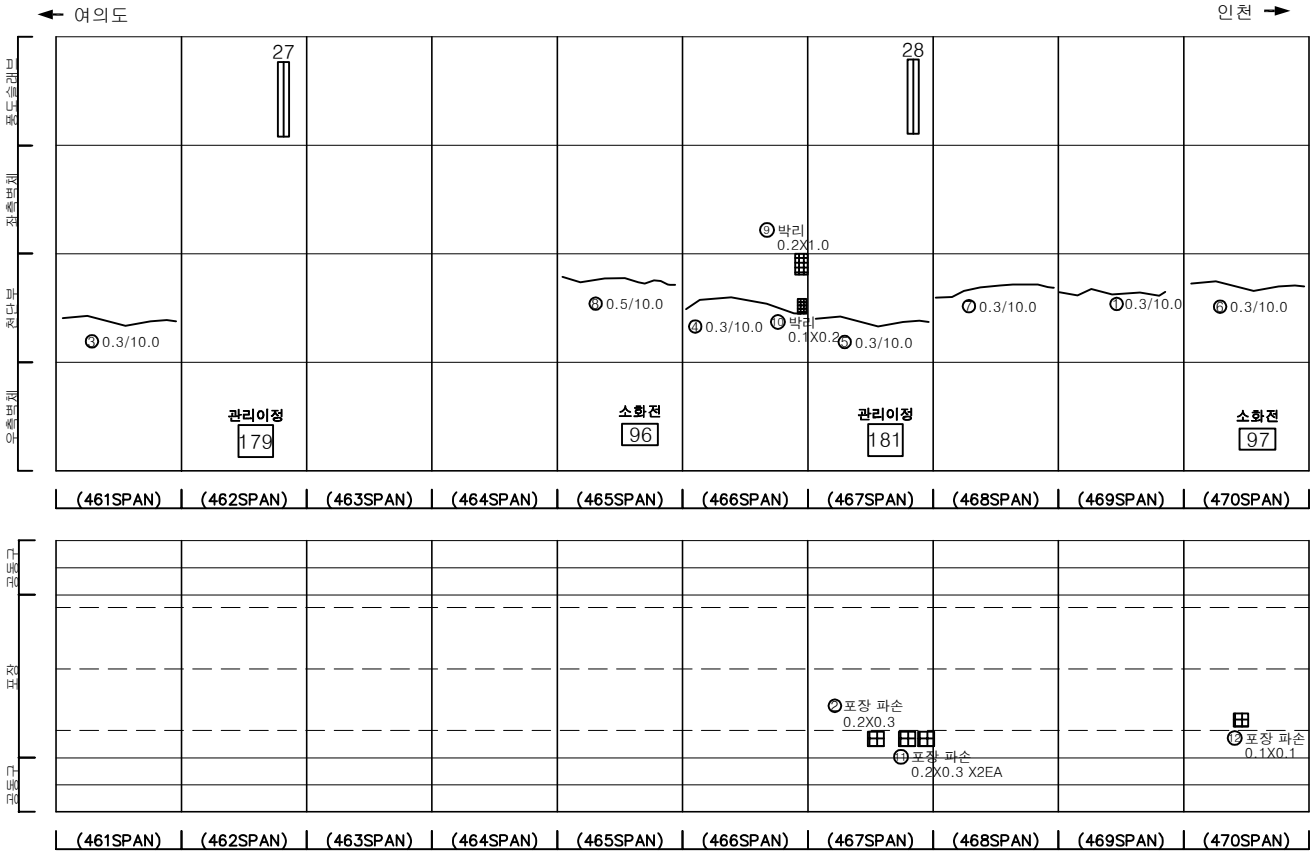
| 번호 | 발생년도 | 부재 | 위치 | 손상내용 | 손상현황 | | | | | | 비고 |
|---|---|---|---|---|---|---|---|---|---|---|---|
| 1 | 22하 | 천단부 | S 469 | 균열(폭0.3mm이상) | 0.3 | 10.0 | - | m | 1 | 10.00 | |
| 3 | 23상 | 천단부 | S 461 | 균열(폭0.3mm이상) | 0.3 | 10.0 | - | m | 1 | 10.00 | |
| 4 | 23상 | 천단부 | S 466 | 균열(폭0.3mm이상) | 0.3 | 10.0 | - | m | 1 | 10.00 | |
| 5 | 23상 | 천단부 | S 467 | 균열(폭0.3mm이상) | 0.3 | 10.0 | - | m | 1 | 10.00 | |
| 6 | 23상 | 천단부 | S 470 | 균열(폭0.3mm이상) | 0.3 | 10.0 | - | m | 1 | 10.00 | |
| 7 | 23하 | 천단부 | S 468 | 균열(폭0.3mm이상) | 0.3 | 10.0 | - | m | 1 | 10.00 | |
| 8 | 24상 | 천단부 | S 465 | 균열(폭0.3mm이상) | 0.5 | 10.0 | - | m | 1 | 10.00 | |

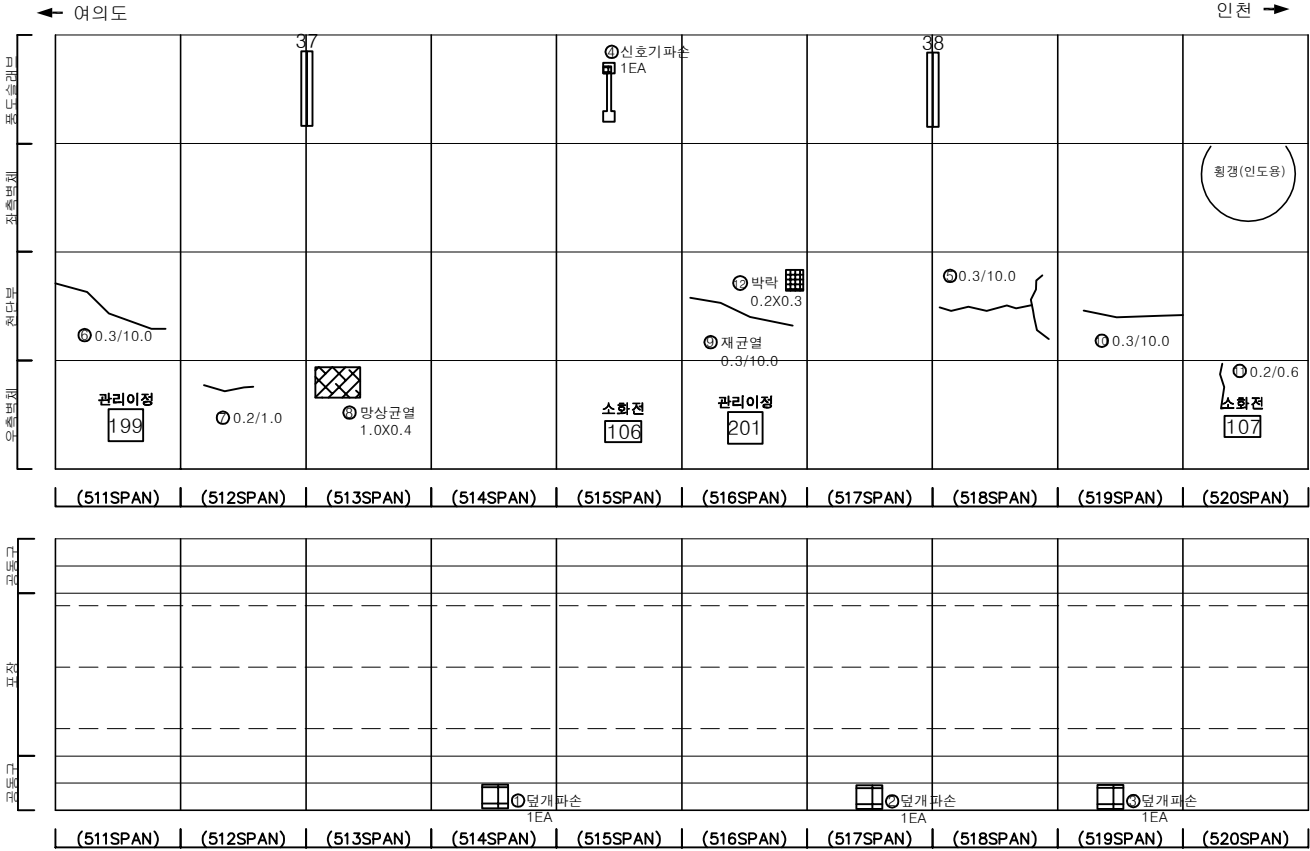
| 번호 | 발생년도 | 부재 | 위치 | 손상내용 | 손상현황 | | | | | | 비고 |
|---|---|---|---|---|---|---|---|---|---|---|---|
| 5 | 22하 | 천단부 | S 516 | 균열(폭0.3mm이상) | 0.3 | 10.0 | - | m | 1 | 10.00 | |
| 6 | 23상 | 천단부 | S 511 | 균열(폭0.3mm이상) | 0.3 | 10.0 | - | m | 1 | 10.00 | |
| 7 | 23상 | 측벽부 | S 512 | 균열(폭0.3mm미만) | 0.2 | 1.0 | - | m | 1 | 1.00 | |
| 8 | 23상 | 측벽부 | S 513 | 망상균열 | - | 1.0 | 0.4 | m <sup>2</sup> | 1 | 0.40 | |
| 9 | 23상 | 천단부 | S 516 | 재균열(폭0.3mm이상) | 0.3 | 10.0 | - | m | 1 | 10.00 | |
| 10 | 23상 | 천단부 | S 519 | 균열(폭0.3mm이상) | 0.3 | 10.0 | - | m | 1 | 10.00 | |
| 11 | 23상 | 측벽부 | S 520 | 균열(폭0.3mm미만) | 0.2 | 0.6 | - | m | 1 | 0.60 | |

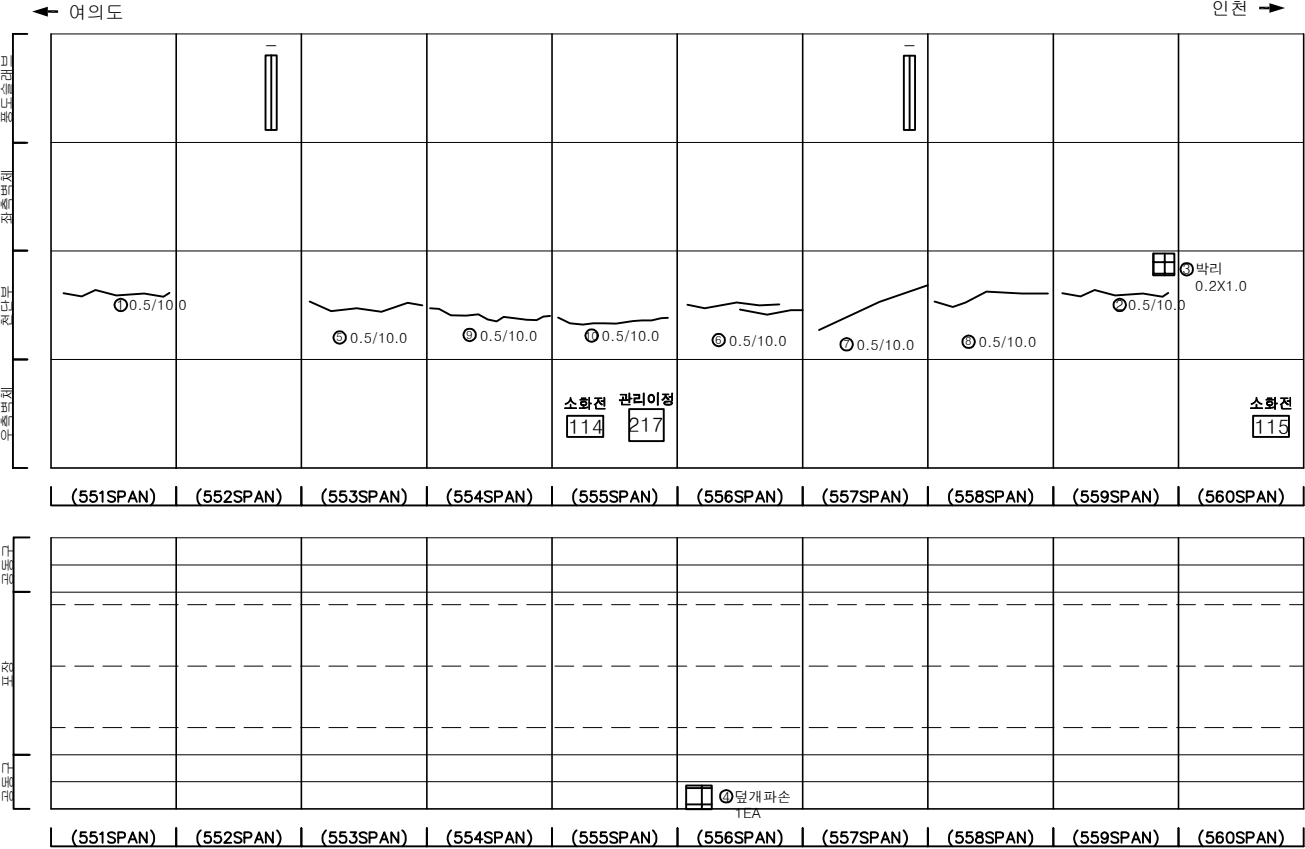
| 번호 | 발생년도 | 부재 | 위치 | 손상내용 | 손상현황 | | | | | | 비고 |
|---|---|---|---|---|---|---|---|---|---|---|---|
| 1 | 22상 | 천단부 | S 551 | 균열(폭0.3mm이상) | 0.5 | 10.0 | - | m | 1 | 10.00 | 폭증가 |
| 2 | 22상 | 천단부 | S 559 | 균열(폭0.3mm이상) | 0.5 | 10.0 | - | m | 1 | 10.00 | 폭증가 |
| 5 | 23상 | 천단부 | S 553 | 균열(폭0.3mm이상) | 0.5 | 10.0 | - | m | 1 | 10.00 | 폭증가 |
| 6 | 23상 | 천단부 | S 556 | 균열(폭0.3mm이상) | 0.5 | 10.0 | - | m | 1 | 10.00 | 폭증가 |
| 7 | 23상 | 천단부 | S 557 | 균열(폭0.3mm이상) | 0.5 | 10.0 | - | m | 1 | 10.00 | 폭증가 |
| 8 | 23상 | 천단부 | S 558 | 균열(폭0.3mm이상) | 0.5 | 10.0 | - | m | 1 | 10.00 | 폭증가 |
| 9 | 24상 | 천단부 | S 554 | 균열(폭0.3mm이상) | 0.5 | 10.0 | - | m | 1 | 10.00 | |
| 10 | 24상 | 천단부 | S 555 | 균열(폭0.3mm이상) | 0.5 | 10.0 | - | m | 1 | 10.00 | |

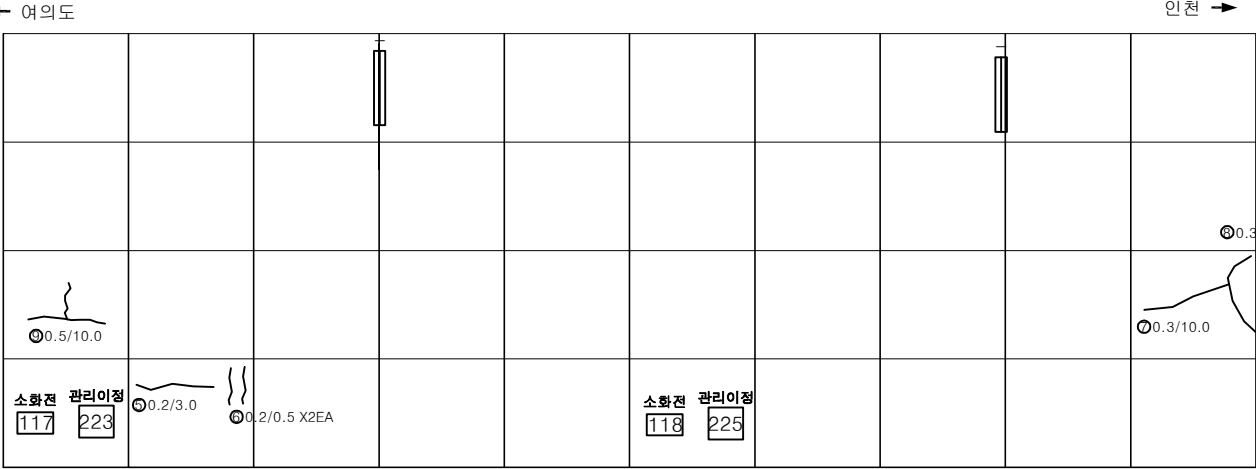
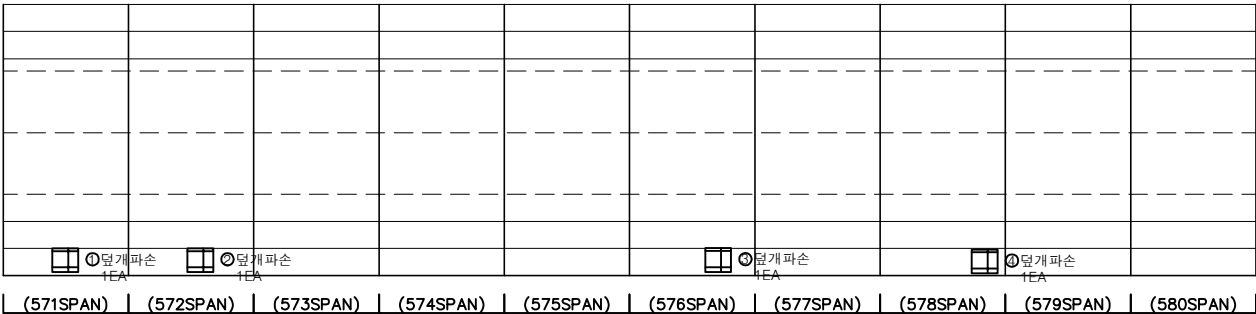
| 번호 | 발생년도 | 부재 | 위치 | 손상내용 | 손상현황 | | | | | | 비고 |
|---|---|---|---|---|---|---|---|---|---|---|---|
| 5 | 23상 | 측벽부 | S 572 | 균열(폭0.3mm미만) | 0.2 | 3.0 | - | m | 1 | 3.00 | |
| 6 | 23상 | 측벽부 | S 572 | 균열(폭0.3mm미만) | 0.2 | 0.5 | - | m | 2 | 1.00 | |
| 7 | 23상 | 천단부 | S 580 | 균열(폭0.3mm이상) | 0.3 | 10.0 | - | m | 1 | 10.00 | |
| 8 | 23상 | 천단부 | S 580 | 균열(폭0.3mm이상) | 0.3 | 5.0 | - | m | 1 | 5.00 | |
| 9 | 24상 | 천단부 | S 571 | 균열(폭0.3mm이상) | 0.5 | 10.0 | - | m | 1 | 10.00 | |
