신월여의지하도로 안전점검(정기,정밀)용역  
(정밀안전점검)

## 외관조사망도

신월여의지하도로(여의도 RAMP-C)

서울터널주식회사

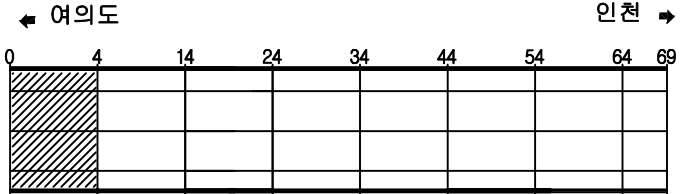
| 번호 | 발생년도 | 부재 | 위치 | 손상내용 | 손상현황 | | | | | | 비고 |
|---|---|---|---|---|---|---|---|---|---|---|---|
| 1 | 23상 | 천단부 | S 002 | 박락 | - | 0.5 | 0.5 | m <sup>2</sup> | 1 | 0.25 | |
| 2 | 23상 | 공동구 | S 004 | 공동구 덮개파손 | - | - | - | EA | 1 | 1.00 | |
| 3 | 24상 | 천단부 | S 002 | 벽태 | - | 0.3 | 0.3 | m <sup>2</sup> | 1 | 0.09 | |
| 4 | 24상 | 공동구 | S 002 | 공동구 균열(폭0.3mm) | 0.3 | 1.5 | - | m | 1 | 1.50 | |
| 5 | 24상 | 천단부 | S 003 | 누수(스며있음) | - | - | - | EA | 1 | 1.00 | |

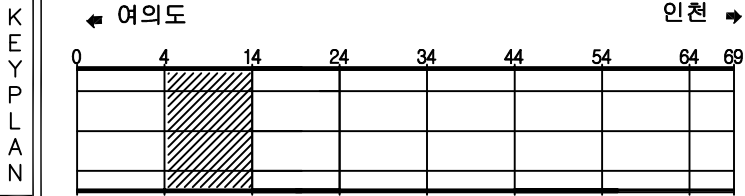
| 범<br>례 | 균열 | 망상균열 | 재료분리 | 발 주 처 | 서울터널주식회사 |
|---|---|---|---|---|---|
| | 누수, 습윤부 | 벽체 | 퇴적물 | 도 면 명 | 신월여의지하도로-여의도방향 RAMP-C NATM 11~20구간 |

| 번호 | 발생년도 | 부재 | 위치 | 손상내용 | 손상현황 | | | | | | 비고 |
|---|---|---|---|---|---|---|---|---|---|---|---|
| 4 | 23하 | 내부벽체 | S 016 | 균열 (폭0.3mm미만) | 0.1 | 4.0 | - | m | 1 | 4.00 | |
| 7 | 24상 | 내부벽체 | S 016 | 균열 (폭0.3mm미만) | 0.1 | 4.0 | - | m | 1 | 4.00 | |
| 8 | 24상 | 내부벽체 | S 018 | 망상균열 | - | 8.5 | 2.5 | m <sup>2</sup> | 1 | 21.25 | |
| 9 | 24상 | 내부벽체 | S 020 | 망상균열 | - | 8.5 | 2.5 | m <sup>2</sup> | 1 | 21.25 | |
| 10 | 24상 | 내부벽체 | S 021 | 망상균열 | - | 9.0 | 2.5 | m <sup>2</sup> | 1 | 22.50 | |
| 11 | 24상 | 내부벽체 | S 022 | 망상균열 | - | 8.0 | 2.5 | m <sup>2</sup> | 1 | 20.00 | |
| 14 | 24상 | 천단부 | S 017 | 망상균열 | - | 5.0 | 4.0 | m <sup>2</sup> | 1 | 20.00 | |
| 15 | 24상 | 천단부 | S 018 | 망상균열 | - | 10.0 | 4.0 | m <sup>2</sup> | 1 | 40.00 | |
| 16 | 24상 | 천단부 | S 021 | 망상균열 | - | 10.0 | 4.0 | m <sup>2</sup> | 1 | 40.00 | |
| 17 | 24상 | 천단부 | S 022 | 망상균열 | - | 10.0 | 4.0 | m <sup>2</sup> | 1 | 40.00 | |
| 18 | 24상 | 천단부 | S 024 | 망상균열 | - | 5.0 | 4.0 | m <sup>2</sup> | 1 | 20.00 | |

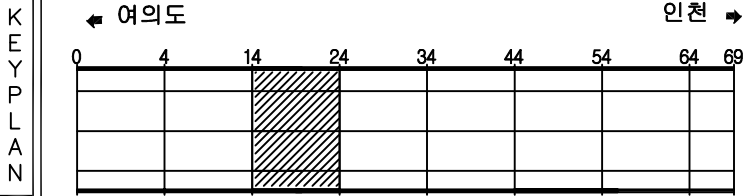
| 범<br>례 | 균열 | 망상균열 | 재료분리 | 발 주 처<br>서울터널주식회사 |
|---|---|---|---|---|
| | 누수, 습윤부 | 벽체 | 퇴적물 | 도 면 명<br>신월여의지하도로-여의도방향 RAMP-C NATM 21~30구간 |

| 번호 | 발생년도 | 부재 | 위치 | 손상내용 | 손상현황 | | | | | | 비고 |
|---|---|---|---|---|---|---|---|---|---|---|---|
| 1 | 22하 | 내부벽체 | S 025 | 누수흔적 | - | 0.2 | 2.0 | m <sup>2</sup> | 1 | 0.40 | |
| 4 | 23상 | 내부벽체 | S 030 | 균열부벽태 | - | 1.5 | 0.2 | m <sup>2</sup> | 1 | 0.30 | 24'상 보수 |
| 8 | 24상 | 내부벽체 | S 032 | 균열(폭0.3mm이상) | 0.3 | 2.5 | - | m | 1 | 2.50 | |
| 10 | 24상 | 천단부 | S 025 | 균열(폭0.3mm이상) | 0.3 | 5.0 | - | m | 1 | 5.00 | |
| 11 | 24상 | 천단부 | S 025 | 균열(폭0.3mm이상) | 0.5 | 5.0 | - | m | 1 | 5.00 | |
| 12 | 24상 | 측벽부 | S 027 | 망상균열 | - | 3.0 | 4.0 | m <sup>2</sup> | 1 | 12.00 | |
| 13 | 24상 | 측벽부 | S 028 | 망상균열 | - | 3.0 | 4.0 | m <sup>2</sup> | 1 | 12.00 | |
