신월여의지하도로 안전점검(정기,정밀)용역  
(정밀안전점검)

## 외관조사망도

신월여의지하도로(인천 RAMP-D)

ID : 신월여의지하도로-인천방향 RAMP-D (NATM 1~10구간)

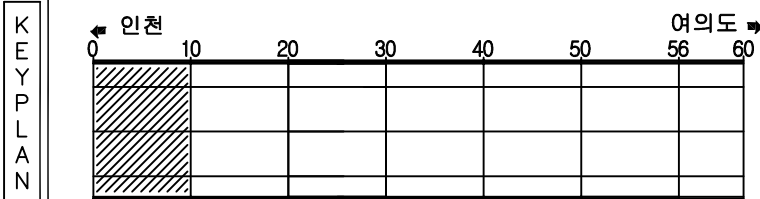
| 번호 | 발생<br>년도 | 부재 | 위치 | 손상내용 | 손상현황 | | | | | | 비 고 |
|---|---|---|---|---|---|---|---|---|---|---|---|
| 1 | 22상 | 천단부 | S 019 | 균열(폭0.3mm이상) | 0.5 | 8.0 | - | m | 1 | 8.00 | 23'상 보수 |
| 2 | 23상 | 측벽부 | S 017 | 박대 | - | 0.2 | 1.0 | m | 1 | 0.20 | |
| 3 | 23상 | 측벽부 | S 017 | 타일탈락 | - | 1.0 | 2.0 | m | 3 | 6.00 | |
| 4 | 23상 | 측벽부 | S 020 | 타일탈락 | - | 1.0 | 2.0 | m | 3 | 6.00 | |
| 5 | 23하 | 측벽부 | S 011 | 누수흔적 | - | 0.1 | 0.5 | m | 1 | 0.05 | |
| 6 | 24상 | 내부벽체 | S 019 | 누수흔적 | - | 0.1 | 0.5 | m | 1 | 0.05 | |
| 7 | 24상 | 측벽부 | S 012 | 타일탈락 | - | 1.0 | 2.0 | m | 1 | 2.00 | |
| 8 | 24상 | 측벽부 | S 013 | 타일탈락 | - | 0.5 | 2.0 | m | 1 | 1.00 | |
| 9 | 24상 | 측벽부 | S 015 | 타일탈락 | - | 1.0 | 2.0 | m | 1 | 2.00 | |
| 10 | 24상 | 측벽부 | S 019 | 타일탈락 | - | 1.0 | 2.0 | m | 1 | 2.00 | |
| 11 | 24상 | 천단부 | S 011 | 균열(폭0.3mm이상) | 0.5 | 10.0 | - | m | 1 | 10.00 | |
| 12 | 24상 | 천단부 | S 012 | 균열(폭0.3mm이상) | 0.5 | 10.0 | - | m | 1 | 10.00 | |
| 13 | 24상 | 천단부 | S 013 | 균열(폭0.3mm이상) | 0.5 | 15.0 | - | m | 1 | 15.00 | |
| 14 | 24상 | 천단부 | S 014 | 재균열(폭0.3mm이상) | 0.5 | 14.0 | - | m | 1 | 14.00 | |
| 15 | 24상 | 천단부 | S 015 | 균열(폭0.3mm이상) | 0.5 | 6.5 | - | m | 1 | 6.50 | |
| 16 | 24상 | 천단부 | S 015 | 균열(폭0.3mm이상) | 0.5 | 3.5 | - | m | 1 | 3.50 | |
| 17 | 24상 | 천단부 | S 016 | 균열(폭0.3mm이상) | 0.3 | 10.0 | - | m | 1 | 10.00 | |
| 18 | 24상 | 천단부 | S 020 | 균열(폭0.3mm이상) | 0.5 | 10.0 | - | m | 1 | 10.00 | |

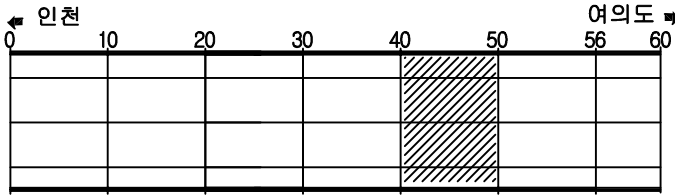
| 번호 | 발생<br>년도 | 부재 | 위치 | 손상내용 | 손상현황 | | | | | | 비 고 |
|---|---|---|---|---|---|---|---|---|---|---|---|
| 2 | 22하 | 내부벽체 | S 052 | 벽체 | - | 0.5 | 1.0 | m <sup>2</sup> | 1 | 0.50 | 손상변경 |
| 23 | 24상 | 배수시설 | S 055 | 유도배수관 누수 | - | - | - | EA | 2 | 2.00 | |
| 24 | 24상 | 천단부 | S 051 | 균열(폭0.3mm이상) | 0.5 | 4.0 | - | m | 1 | 4.00 | |
| 25 | 24상 | 천단부 | S 051 | 균열(폭0.3mm이상) | 0.3 | 3.0 | - | m | 1 | 3.00 | |

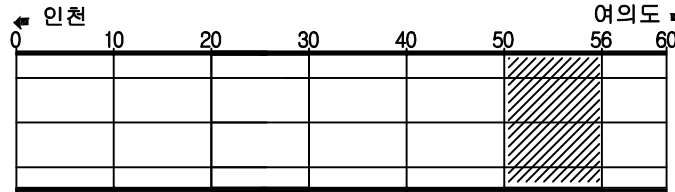
| 번호 | 발생년도 | 부재 | 위치 | 손상내용 | 손상현황 | | | | | | 비고 |
|---|---|---|---|---|---|---|---|---|---|---|---|
| 1 | 22상 | 내부벽체 | S 058 | 누수 | - | - | - | EA | 1 | 1.00 | 24'상 보수 |
