신월여의지하도로 안전점검(정기,정밀)용역  
(정밀안전점검)

## 외관조사망도

신월여의지하도로(인천 RAMP-D)

서울터널주식회사

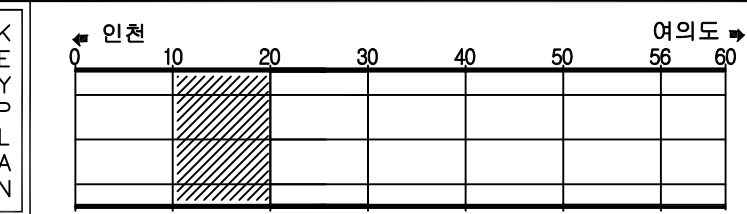
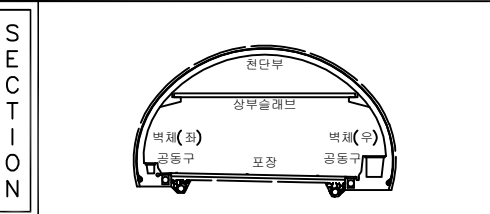
| 범<br>례 | 균열 | 망상균열 | 재료분리 | 발 주 처 | 서울터널주식회사 |
|---|---|---|---|---|---|
| | 누수, 습윤부 | 벽 폐 | 퇴적물 | 도 면 명 | 신월여의지하도로-인천방향 RAMP-D NATM 11~20구간 |

| 번호 | 발생<br>년도 | 부재 | 위치 | 손상내용 | 손상현황 | | | | | | 비 고 |
|---|---|---|---|---|---|---|---|---|---|---|---|
| 1 | 22상 | 천단부 | S 021 | 균열(폭0.3mm이상) | 0.5 | 8.0 | - | m | 1 | 8.00 | 23'상 보수 |
| 2 | 22상 | 천단부 | S 023 | 균열(폭0.3mm이상) | 0.5 | 8.0 | - | m | 1 | 8.00 | 23'상 보수 |
| 3 | 22상 | 천단부 | S 024 | 균열(폭0.3mm이상) | 0.5 | 8.0 | - | m | 1 | 8.00 | 23'상 보수 |
| 4 | 22상 | 천단부 | S 026 | 균열(폭0.3mm이상) | 0.5 | 8.0 | - | m | 1 | 8.00 | 23'상 보수 |
| 5 | 22상 | 내부벽체 | S 027 | 누수흔적 | - | 1.0 | 0.5 | m <sup>2</sup> | 1 | 0.50 | |
| 6 | 22상 | 내부벽체 | S 028 | 누수(물어짐) | - | - | - | EA | 1 | 1.00 | |
| 7 | 22상 | 내부벽체 | S 030 | 누수(스며있음) | - | - | - | EA | 1 | 1.00 | 손상변경 |
| 11 | 24상 | 내부벽체 | S 026 | 누수(물어짐) | - | - | - | EA | 1 | 1.00 | |
| 19 | 24상 | 천단부 | S 022 | 균열(폭0.3mm이상) | 0.3 | 5.0 | - | m | 1 | 5.00 | |
| 20 | 24상 | 천단부 | S 023 | 균열(폭0.3mm이상) | 0.5 | 10.0 | - | m | 1 | 10.00 | |
| 21 | 24상 | 천단부 | S 024 | 균열(폭0.3mm미만) | 0.2 | 5.0 | - | m | 1 | 5.00 | |
| 22 | 24상 | 천단부 | S 025 | 균열(폭0.3mm이상) | 0.5 | 10.0 | - | m | 1 | 10.00 | |
| 23 | 24상 | 천단부 | S 027 | 누수흔적(토사유출흔적) | - | 0.3 | 1.0 | m <sup>2</sup> | 1 | 0.30 | |

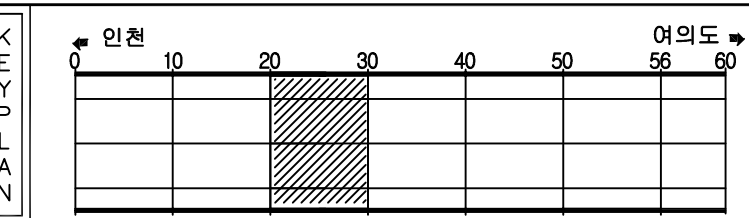
| 번호 | 발생년도 | 부재 | 위치 | 손상내용 | 손상현황 | | | | | | 비고 |
|---|---|---|---|---|---|---|---|---|---|---|---|
| 1 | 22상 | 내부벽체 | S 033 | 누수(백태) | - | - | - | EA | 1 | 1.00 | 23'상 보수 |
| 2 | 22상 | 내부벽체 | S 035 | 누수(흔적) | - | 0.5 | 1.0 | m | 1 | 0.50 | 23'상 보수 |
| 7 | 24상 | 내부벽체 | S 035 | 누수(스며있음) | - | - | - | EA | 1 | 1.00 | |
