# ID : 복정고가교 본선-바닥판상면(S1)

하반기-상면조사

## 손상물량표

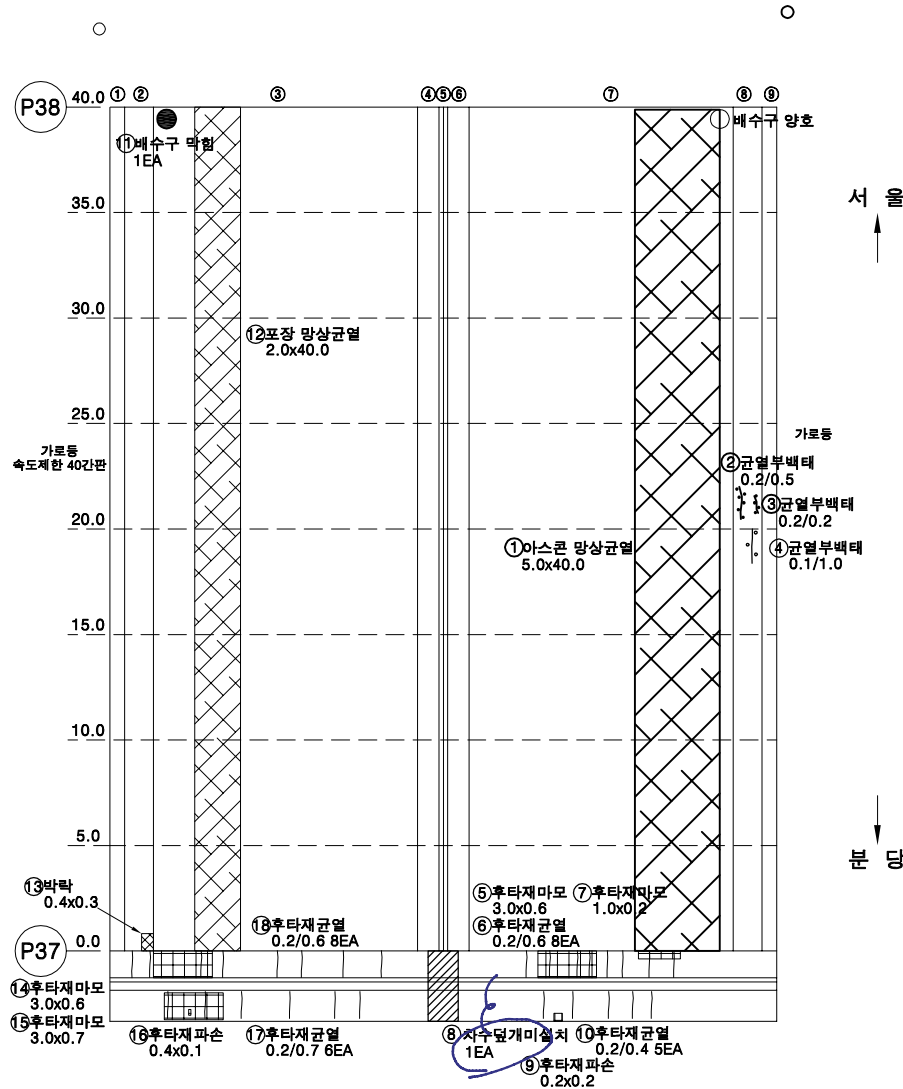
# ID : 복정고가교 본선-바닥판상면(S38)

| 번호 | 손상내용 | 손상수량 | | | | | 비고 |
|---|---|---|---|---|---|---|---|
| 1 | 포장망상균열 | 5.00 | 40.00 | 200.00 | m <sup>2</sup> | 1 | |
| 2 | 균열부백태 | 0.20 | 0.50 | 0.50 | m | 1 | |
| 3 | 균열부백태 | 0.20 | 0.20 | 0.20 | m | 1 | |
| 4 | 균열부백태 | 0.10 | 1.00 | 1.00 | m | 1 | |
| 6 | 후타재균열(0.2mm) | 0.20 | 0.60 | 4.80 | m | 8 | |
| 10 | 후타재균열(0.2mm) | 0.20 | 0.40 | 2.00 | m | 5 | |
| 12 | 포장망상균열 | 2.00 | 40.00 | 80.00 | m <sup>2</sup> | 1 | |
| 17 | 후타재균열(0.2mm) | 0.20 | 0.70 | 4.20 | m | 6 | |
| 18 | 후타재균열(0.2mm) | 0.20 | 0.60 | 4.80 | m | 8 | |
