# ID : 복정고가교 본선-상행선 box외부(S1)

## 손상물량표

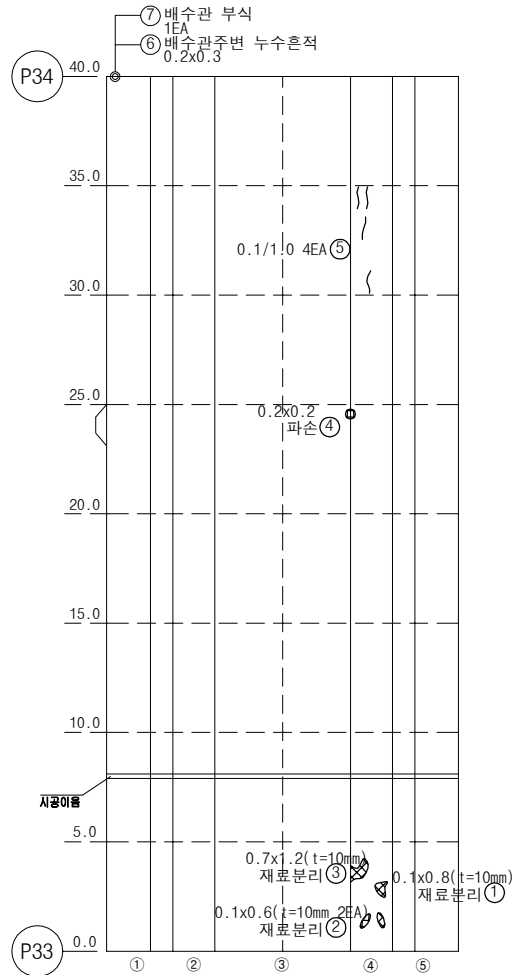
# ID : 복정고가교 본선-하행선 box외부(S34)

| 번호 | 손상내용 | 손상물량 | | | | | 비고 |
|---|---|---|---|---|---|---|---|
| 5 | 균열(0.1mm) | 0.1 | 1 | 4.00 | m | 4 | |
| 6 | 배수관부식 | | | 1 | EA | 1 | |
| 7 | 배수관 주변 누수흔적 | 0.2 | 0.3 | 0.06 | m² | 1 | |

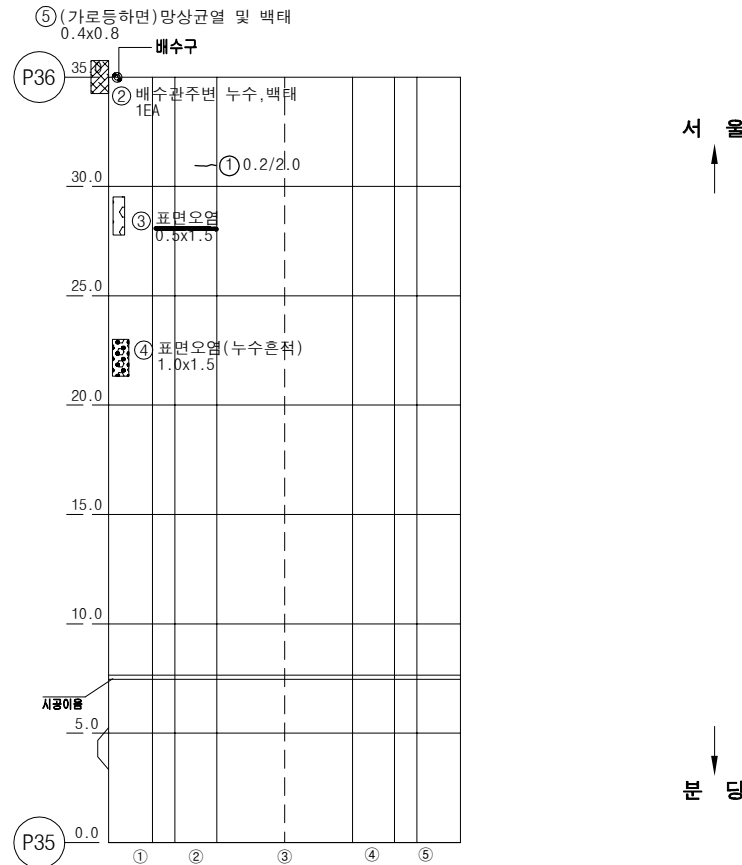
| 번호 | 손상내용 | 손상물량 | | | | | 비고 |
|---|---|---|---|---|---|---|---|
| 1 | 균열(0.2mm) | 0.2 | 2 | 2.00 | m | 1 | |
| 2 | 배수관누수, 백태 | | | 1 | EA | 1 | |
| 3 | 표면오염(누수흔적) | 0.5 | 1.5 | 0.75 | m² | 1 | |
| 4 | 표면오염(누수흔적) | 1 | 1.5 | 1.50 | m² | 1 | |
| 5 | 망상균열및백태 | 0.4 | 0.8 | 0.32 | m² | 1 | |
