# ID : 복정고가교 본선-상행선 box외부(S1)

## 손 상 물 량 표

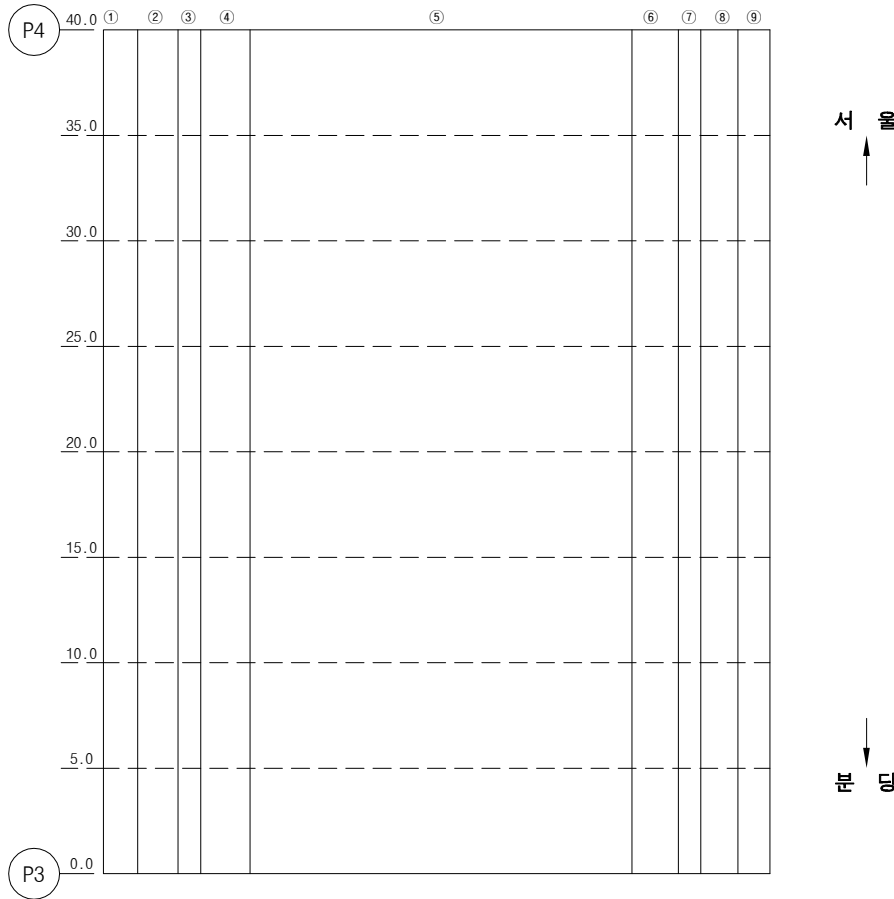
| 번호 | 손상내용 | 손상물량 | | | | | 비고 |
|---|---|---|---|---|---|---|---|
| 1 | 백태 | 0.20 | 0.30 | 0.06 | m² | 1 | |
| 2 | 백태 | 1.00 | 0.10 | 0.10 | m² | 1 | |
| 3 | 균열(0.2mm) | 0.20 | 2.50 | 12.50 | m | 5 | |
| 4 | 표면오염(누수흔적) | 0.50 | 3.00 | 1.50 | m² | 1 | |
| 5 | 균열(0.2mm) | 0.20 | 1.20 | 1.20 | m | 1 | |
| 6 | 균열(0.2mm) | 0.20 | 3.00 | 3.00 | m | 1 | |
| 7 | 균열(0.2mm) | 0.20 | 2.00 | 6.00 | m | 3 | |
| 8 | 신축하부누수 | | 14.00 | 14.00 | m | 1 | |
| 9 | 박락 | 0.10 | 0.30 | 0.03 | m² | 1 | |

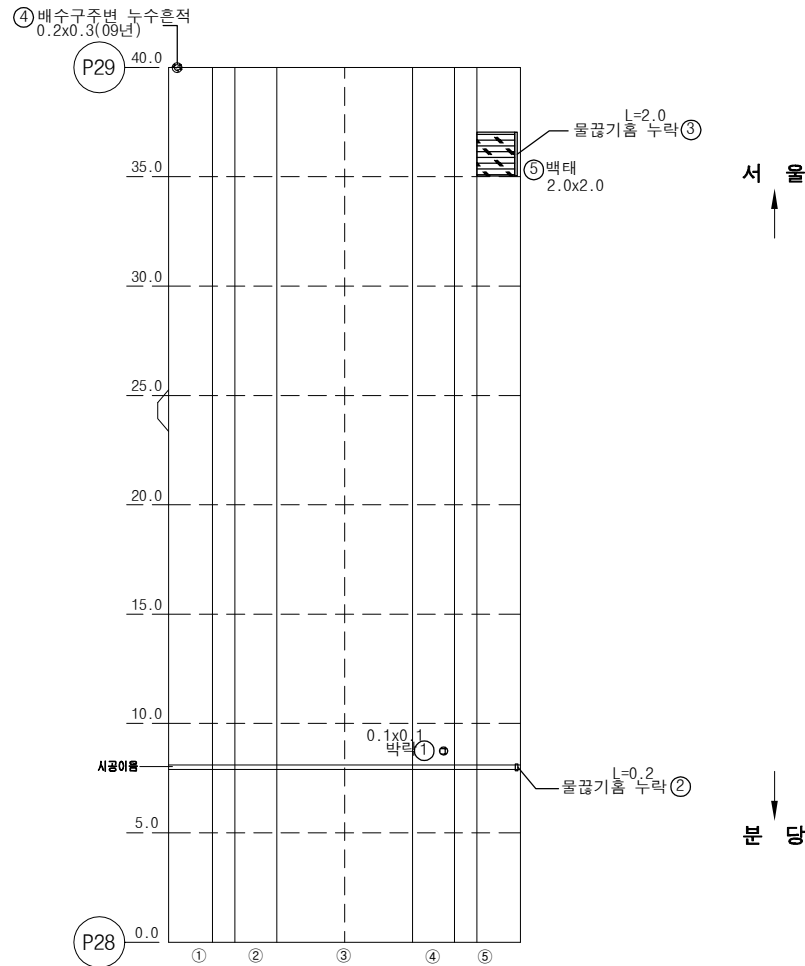
# ID : 복정고가교 본선-하행선 box외부(S29)

| 번호 | 손상내용 | 손상물량 | | | | | 비고 |
|---|---|---|---|---|---|---|---|
| 4 | 배수구 주변 누수흔적 | 0.3 | 0.2 | 0.06 | m <sup>2</sup> | 1 | |

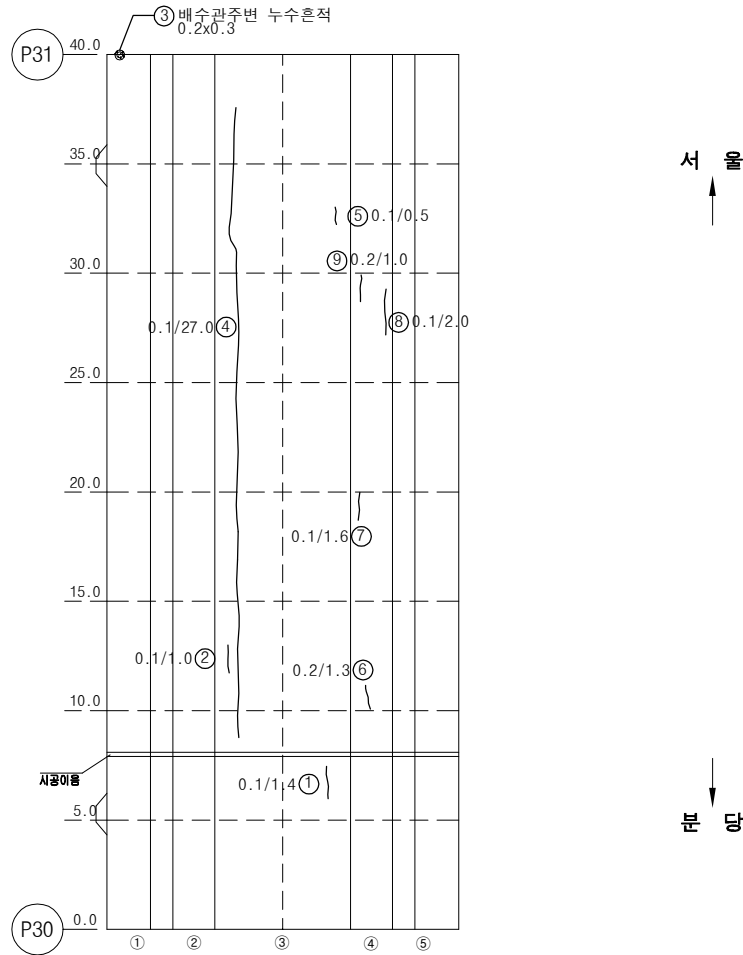
# ID : 복정고가교 본선-하행선 box외부(S31)

| 번호 | 손상내용 | 손상물량 | | | | | 비고 |
|---|---|---|---|---|---|---|---|
| 1 | 균열(0.1mm) | 0.1 | 1.4 | 1.40 | m | 1 | |
| 2 | 균열(0.1mm) | 0.1 | 1 | 1.00 | m | 1 | |
| 3 | 배수관 주변 누수흔적 | 0.3 | 0.25 | 0.08 | m <sup>2</sup> | 1 | |
| 4 | 균열(0.1mm) | 0.1 | 27 | 27.00 | m | 1 | |
| 5 | 균열(0.1mm) | 0.1 | 0.5 | 0.50 | m | 1 | |
| 6 | 균열(0.2mm) | 0.2 | 1.3 | 1.30 | m | 1 | |
| 7 | 균열(0.1mm) | 0.1 | 1.6 | 1.60 | m | 1 | |
| 8 | 균열(0.1mm) | 0.1 | 2 | 2.00 | m | 1 | |
| 9 | 균열(0.2mm) | 0.2 | 1 | 1.00 | m | 1 | |

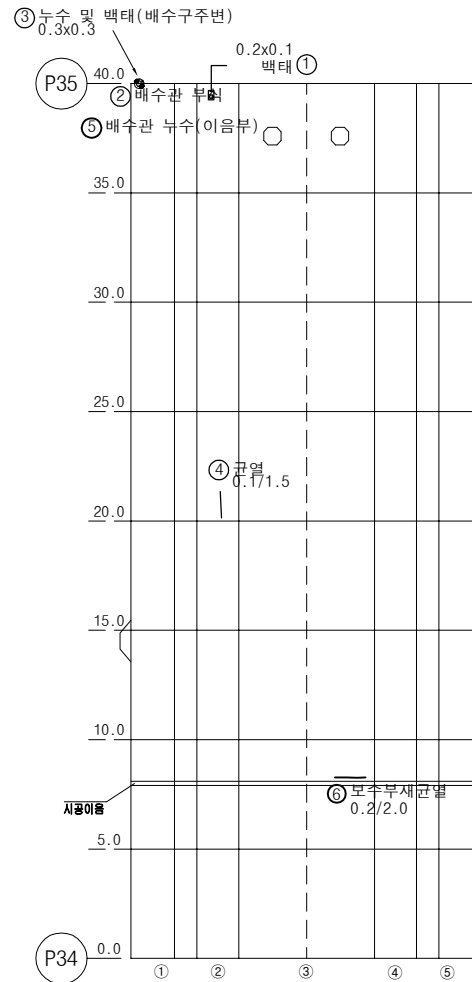
| 번호 | 손상내용 | 손상물량 | | | | | 비고 |
|---|---|---|---|---|---|---|---|
| 2 | 배수관부식 | | | 1 | EA | 1 | |
| 3 | 배수구주변누수, 백태 | 0.3 | 0.3 | 0.09 | m <sup>2</sup> | 1 | |
| 4 | 균열(0.1mm) | 0.1 | 1.5 | 1.50 | m | 1 | |
| 5 | 배수관누수(이음부) | | | 1 | EA | 1 | |
| 6 | 보수부재균열 | 0.2 | 2 | 2.00 | m | 1 | |
