# ID : 복정고가교 본선-상행선 box내부(S1)

## 손 상 물 량 표

| 용역명 | | 2023년 하반기 복정고가교 정밀안전진단 용역 | | | | | |

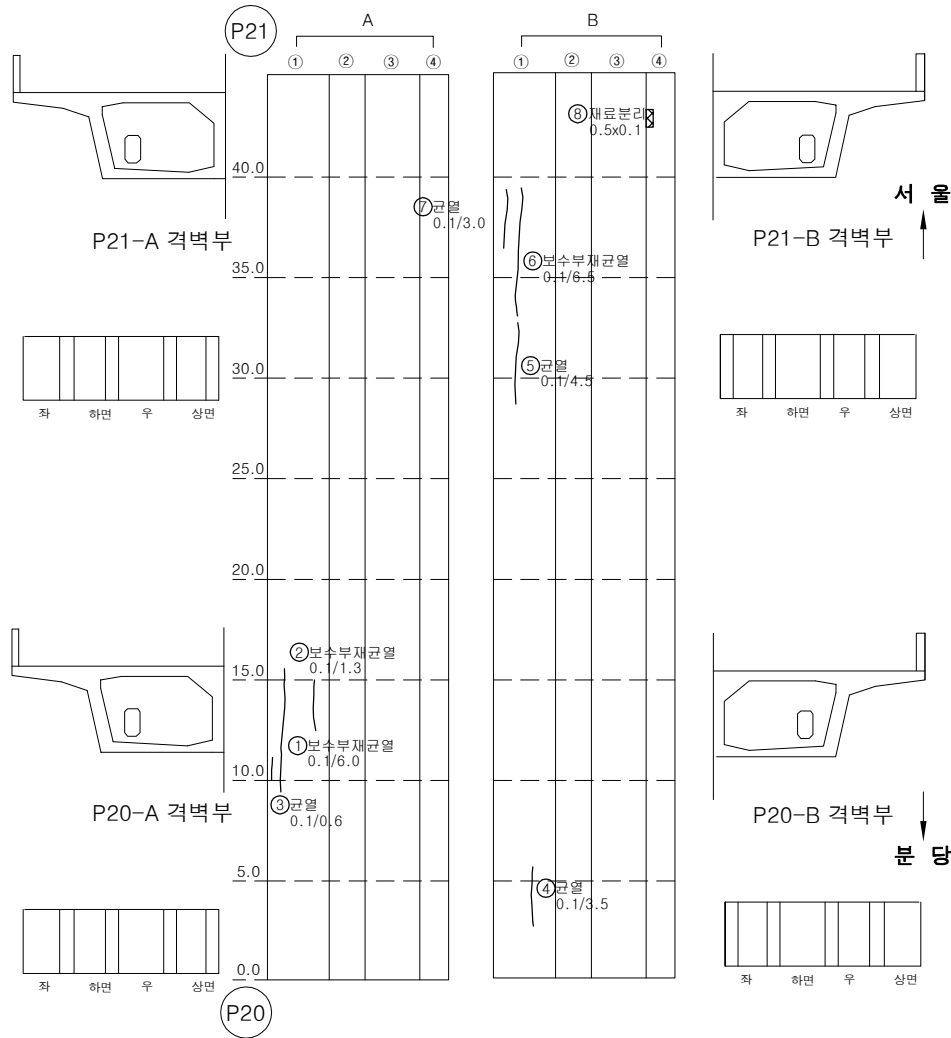
# ID : 복정고가교 본선-상행선 box내부(S21)

| 번호 | 손상내용 | 손상물량 | | | | | 비고 |
|---|---|---|---|---|---|---|---|
| 1 | 균열(0.1mm) | 0.10 | 6.00 | 6.00 | m | 1 | |
| 2 | 균열(0.1mm) | 0.10 | 1.30 | 1.30 | m | 1 | |
| 3 | 균열(0.1mm) | 0.10 | 0.60 | 0.60 | m | 1 | |
| 4 | 균열(0.1mm) | 0.10 | 3.50 | 3.50 | m | 1 | |
| 5 | 균열(0.1mm) | 0.10 | 4.50 | 4.50 | m | 1 | |
| 6 | 균열(0.1mm) | 0.10 | 6.50 | 6.50 | m | 1 | |
| 7 | 균열(0.1mm) | 0.10 | 3.00 | 3.00 | m | 1 | |

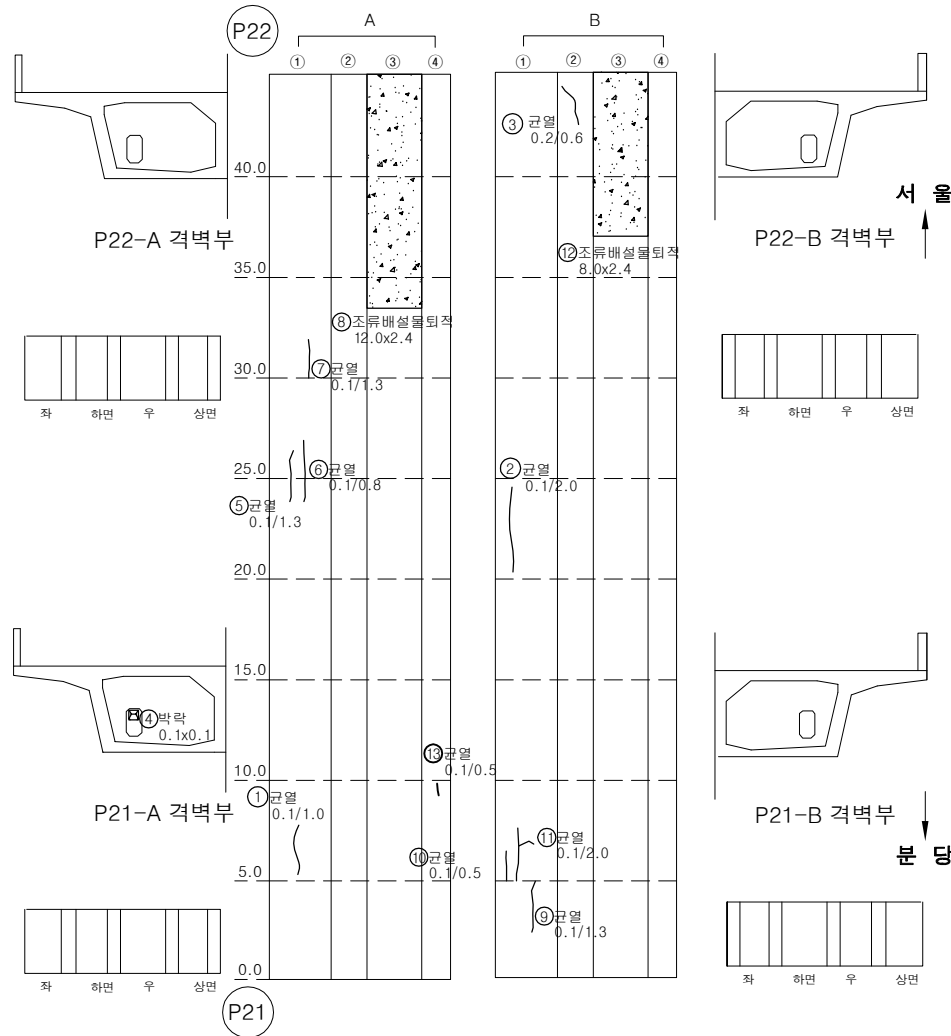
# ID : 복정고가교 본선-상행선 box내부(S22)

| 번호 | 손상내용 | 손상물량 | | | | | 비고 |
|---|---|---|---|---|---|---|---|
| 1 | 균열(0.1mm) | 0.10 | 1.00 | 1.00 | m | 1 | |
| 2 | 균열(0.1mm) | 0.10 | 2.00 | 2.00 | m | 1 | |
| 3 | 균열(0.2mm) | 0.20 | 0.60 | 0.60 | m | 1 | |
| 5 | 균열(0.1mm) | 0.10 | 1.30 | 1.30 | m | 1 | |
| 6 | 균열(0.1mm) | 0.10 | 1.50 | 1.50 | m | 1 | |
| 7 | 균열(0.1mm) | 0.10 | 1.30 | 1.30 | m | 1 | |
| 9 | 균열(0.1mm) | 0.10 | 1.30 | 1.30 | m | 1 | |
| 10 | 균열(0.1mm) | 0.10 | 0.50 | 0.50 | m | 1 | |
| 11 | 균열(0.1mm) | 0.10 | 2.00 | 2.00 | m | 1 | |
| 13 | 균열(0.1mm) | 0.10 | 0.50 | 0.50 | m | 1 | |

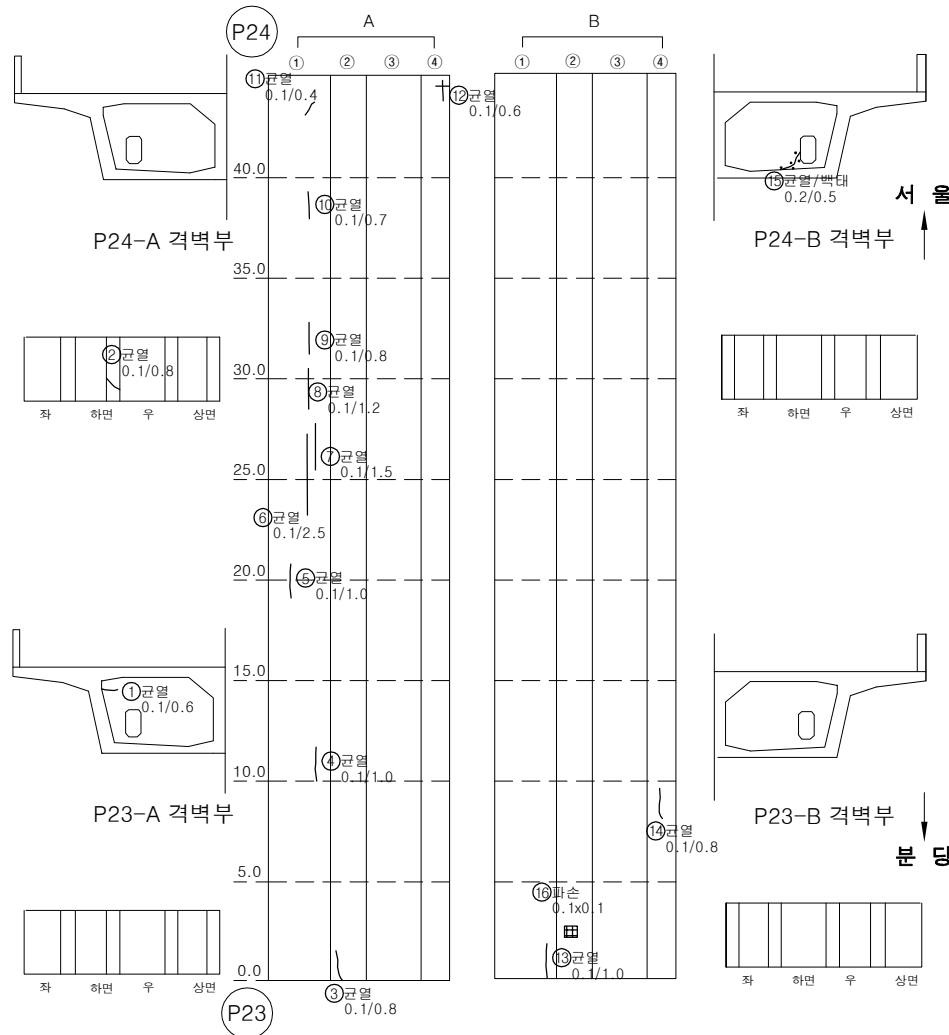
| 번호 | 손상내용 | 손상물량 | | | | | 비고 |
|---|---|---|---|---|---|---|---|
| 1 | 균열(0.1mm) | 0.10 | 0.60 | 0.60 | m | 1 | |
| 2 | 균열(0.1mm) | 0.10 | 0.80 | 0.80 | m | 1 | |
| 3 | 균열(0.1mm) | 0.10 | 0.80 | 0.80 | m | 1 | |
| 4 | 균열(0.1mm) | 0.10 | 1.00 | 1.00 | m | 1 | |
| 5 | 균열(0.1mm) | 0.10 | 1.00 | 1.00 | m | 1 | |
| 6 | 균열(0.1mm) | 0.10 | 2.50 | 2.50 | m | 1 | |
| 7 | 균열(0.1mm) | 0.10 | 1.50 | 1.50 | m | 1 | |
| 8 | 균열(0.1mm) | 0.10 | 1.20 | 1.20 | m | 1 | |
| 9 | 균열(0.1mm) | 0.10 | 0.80 | 0.80 | m | 1 | |
| 10 | 균열(0.1mm) | 0.10 | 0.70 | 0.70 | m | 1 | |
| 11 | 균열(0.1mm) | 0.10 | 0.40 | 0.40 | m | 1 | |
| 12 | 균열(0.1mm) | 0.10 | 0.60 | 0.60 | m | 1 | |
| 13 | 균열(0.1mm) | 0.10 | 1.00 | 1.00 | m | 1 | |
| 14 | 균열(0.1mm) | 0.10 | 0.80 | 0.80 | m | 1 | |

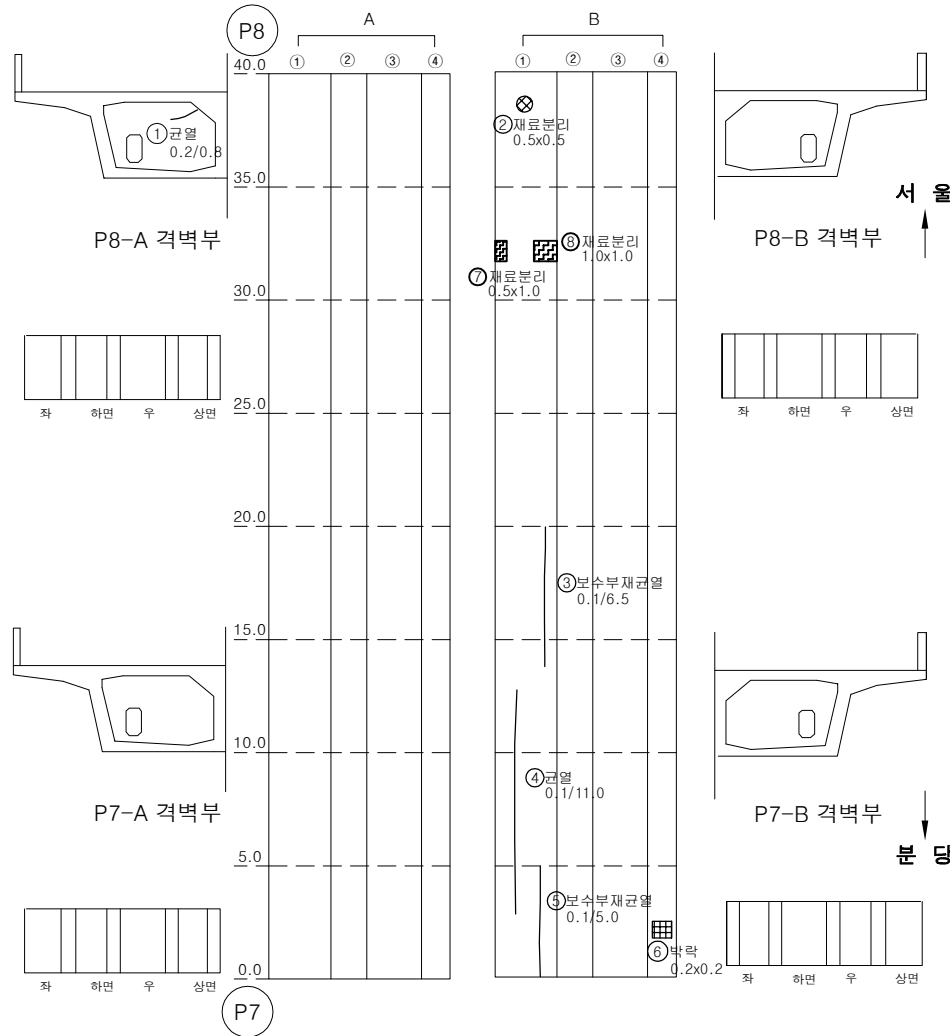
# ID : 복정고가교 본선-하행선 box내부(S8)

| 번호 | 손상내용 | 손상물량 | | | | | 비고 |
|---|---|---|---|---|---|---|---|
| 1 | 균열(0.1mm) | 0.1 | 0.8 | 0.80 | m | 1 | |
| 3 | 보수부재균열(0.1mm) | 0.1 | 6.5 | 6.50 | m | 1 | |
| 4 | 균열(0.1mm) | 0.1 | 11 | 11.00 | m | 1 | |
| 5 | 보수부재균열(0.1mm) | 0.1 | 5 | 5.00 | m | 1 | |

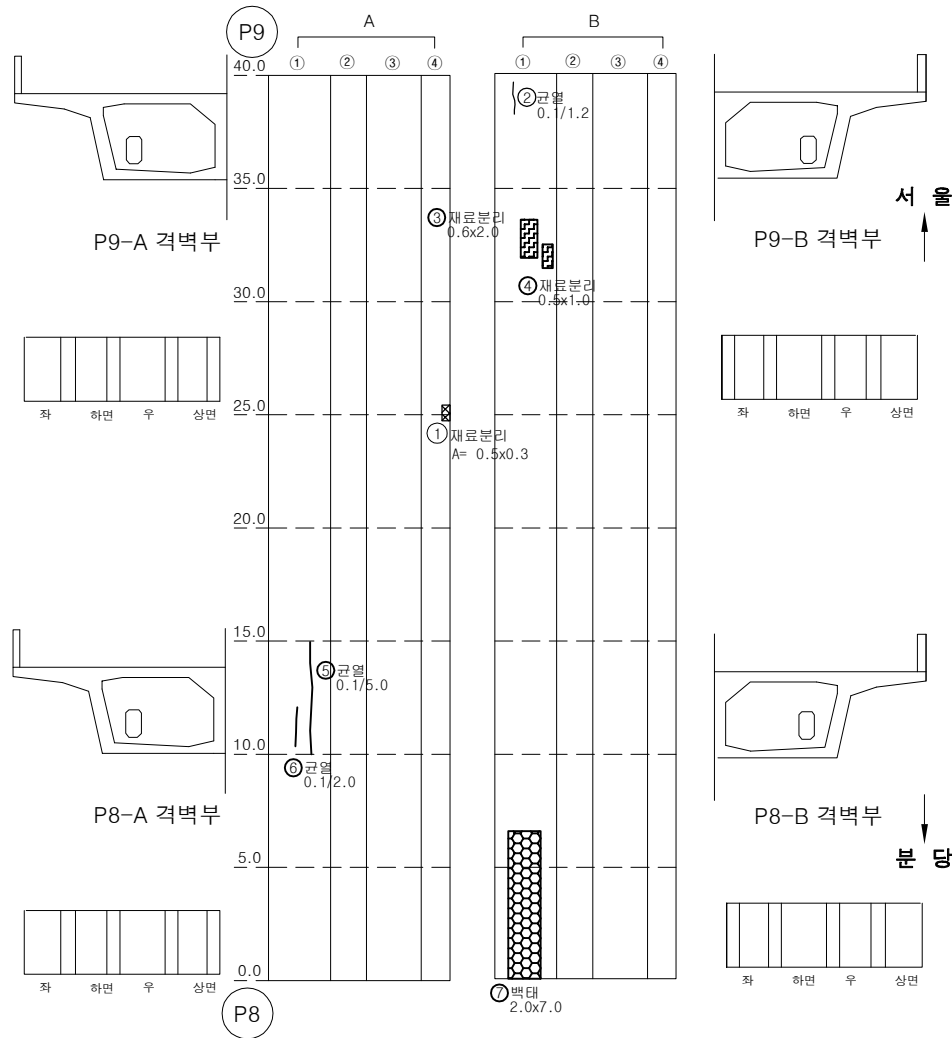
# ID : 복정고가교 본선-하행선 box내부(S9)

| 번호 | 손상내용 | 손상물량 | | | | | 비고 |
|---|---|---|---|---|---|---|---|
| 2 | 균열(0.1mm) | 0.1 | 1.2 | 1.20 | m | 1 | |
| 5 | 보수부재균열(0.1mm) | 0.1 | 5 | 5.00 | m | 1 | |
| 6 | 보수부재균열(0.1mm) | 0.1 | 2 | 2.00 | m | 1 | |

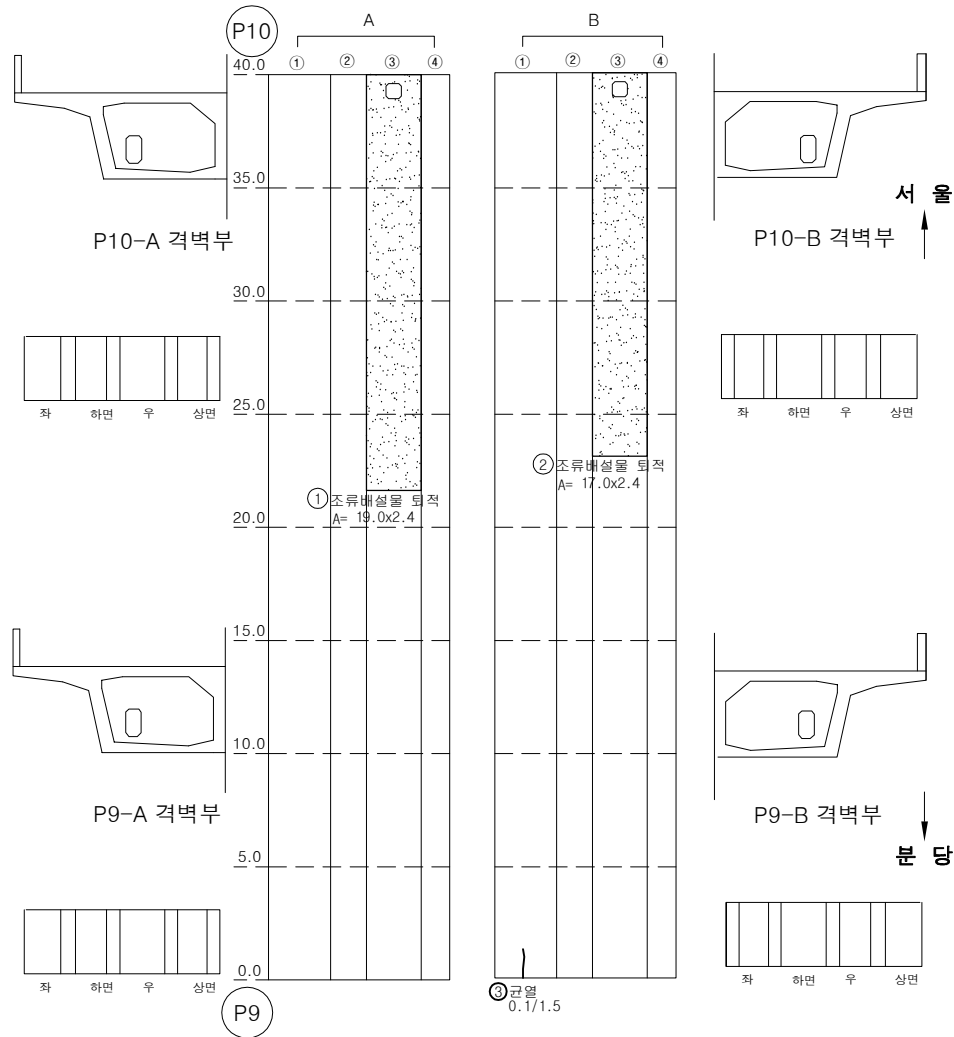
# ID : 복정고가교 본선-하행선 box내부(S10)

| 번호 | 손상내용 | 손상물량 | | | | | 비고 |
|---|---|---|---|---|---|---|---|
| 3 | 균열(0.1mm) | 0.1 | 1.5 | 1.50 | m | 1 | |

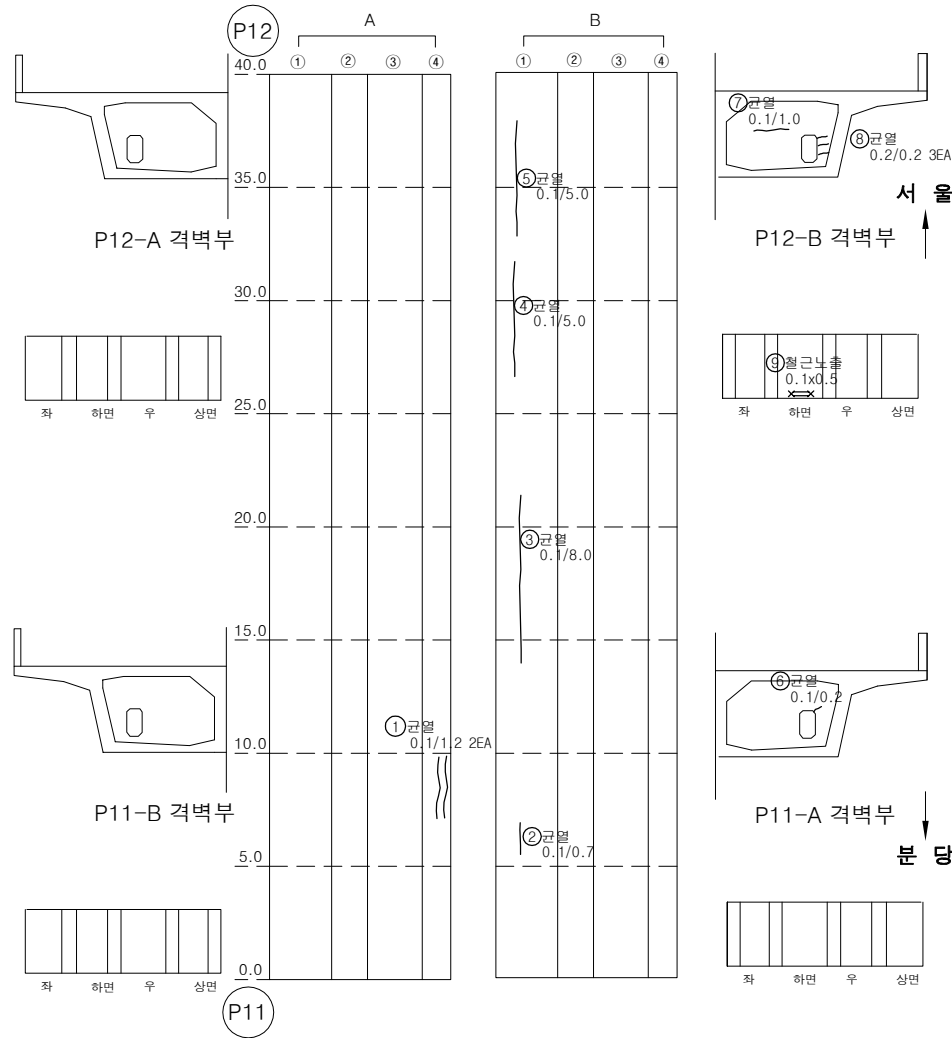
# ID : 복정고가교 본선-하행선 box내부(S12)

| 번호 | 손상내용 | 손상물량 | | | | | 비고 |
|---|---|---|---|---|---|---|---|
| 1 | 균열(0.1mm) | 0.1 | 1.2 | 2.40 | m | 2 | |
| 2 | 균열(0.1mm) | 0.1 | 0.7 | 0.70 | m | 1 | |
| 3 | 균열(0.1mm) | 0.1 | 8 | 8.00 | m | 1 | |
| 4 | 균열(0.1mm) | 0.1 | 5 | 5.00 | m | 1 | |
| 5 | 균열(0.1mm) | 0.1 | 5 | 5.00 | m | 1 | |
| 6 | 균열(0.1mm) | 0.1 | 0.2 | 0.20 | m | 1 | |
| 7 | 균열(0.1mm) | 0.1 | 1 | 1.00 | m | 1 | |
| 8 | 균열(0.2mm) | 0.2 | 0.2 | 0.60 | m | 3 | |

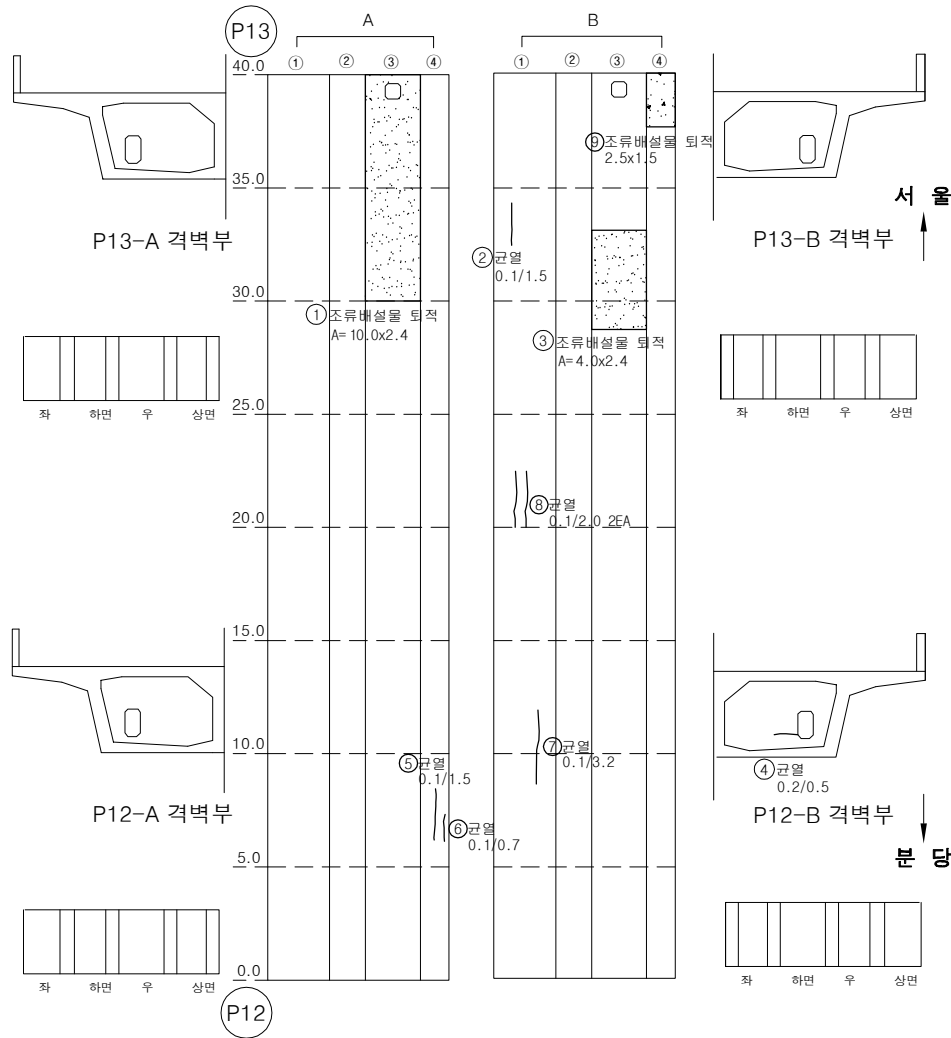
# ID : 복정고가교 본선-하행선 box내부(S13)

| 번호 | 손상내용 | 손상물량 | | | | | 비고 |
|---|---|---|---|---|---|---|---|
| 2 | 균열(0.1mm) | 0.1 | 1.5 | 1.50 | m | 1 | |
| 4 | 균열(0.2mm) | 0.2 | 0.5 | 0.50 | m | 1 | |
| 5 | 균열(0.1mm) | 0.1 | 1.5 | 1.50 | m | 1 | |
| 6 | 균열(0.1mm) | 0.1 | 0.7 | 0.70 | m | 1 | |
| 7 | 균열(0.1mm) | 0.1 | 3.2 | 3.20 | m | 1 | |
| 8 | 균열(0.1mm) | 0.1 | 2 | 4.00 | m | 2 | |

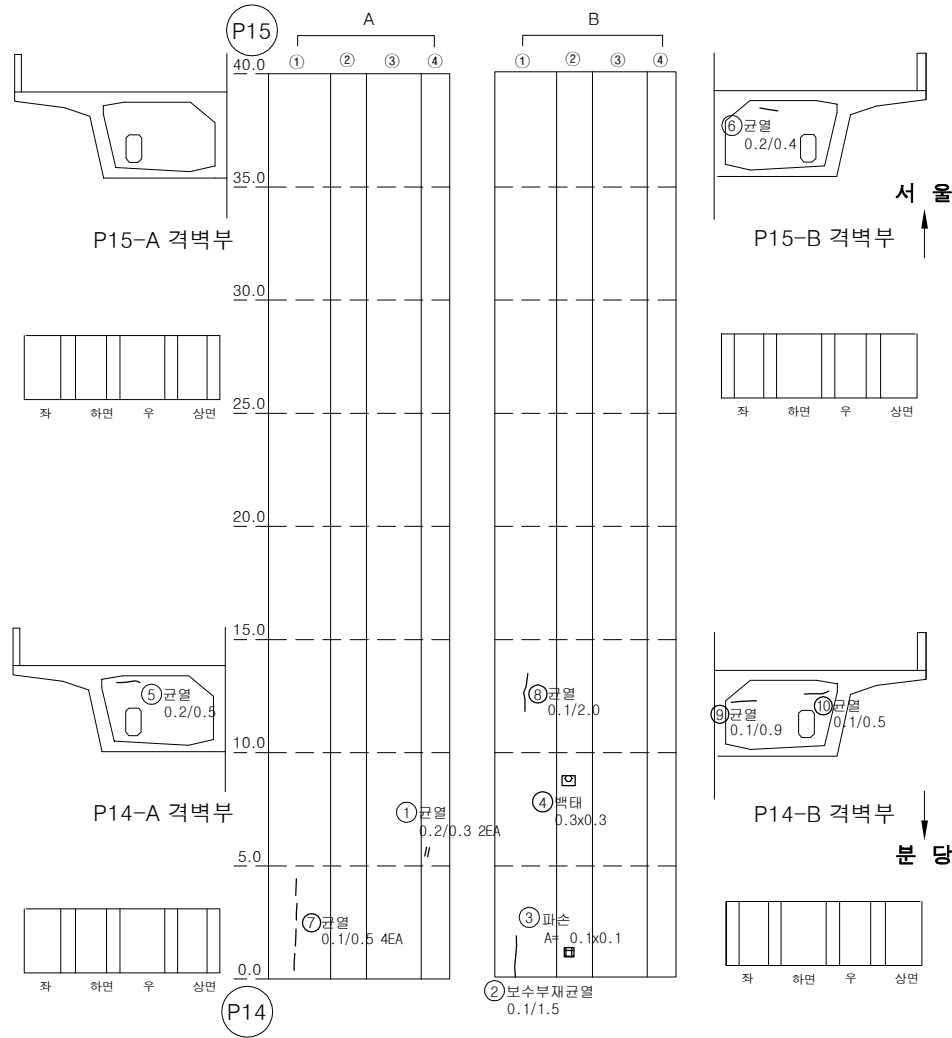
# ID : 복정고가교 본선-하행선 box내부(S15)

| 번호 | 손상내용 | 손상물량 | | | | | 비고 |
|---|---|---|---|---|---|---|---|
| 1 | 균열(0.2mm) | 0.2 | 0.3 | 0.60 | m | 2 | |
| 2 | 보수부재균열(0.1mm) | 0.1 | 1.5 | 1.50 | m | 1 | |
| 5 | 균열(0.2mm) | 0.2 | 0.5 | 0.50 | m | 1 | |
| 6 | 균열(0.2mm) | 0.2 | 0.4 | 0.40 | m | 1 | |
| 7 | 균열(0.1mm) | 0.1 | 0.5 | 2.00 | m | 4 | |
| 8 | 균열(0.1mm) | 0.1 | 2 | 2.00 | m | 1 | |
| 9 | 균열(0.1mm) | 0.1 | 0.9 | 0.90 | m | 1 | |
| 10 | 균열(0.1mm) | 0.1 | 0.5 | 0.50 | m | 1 | |

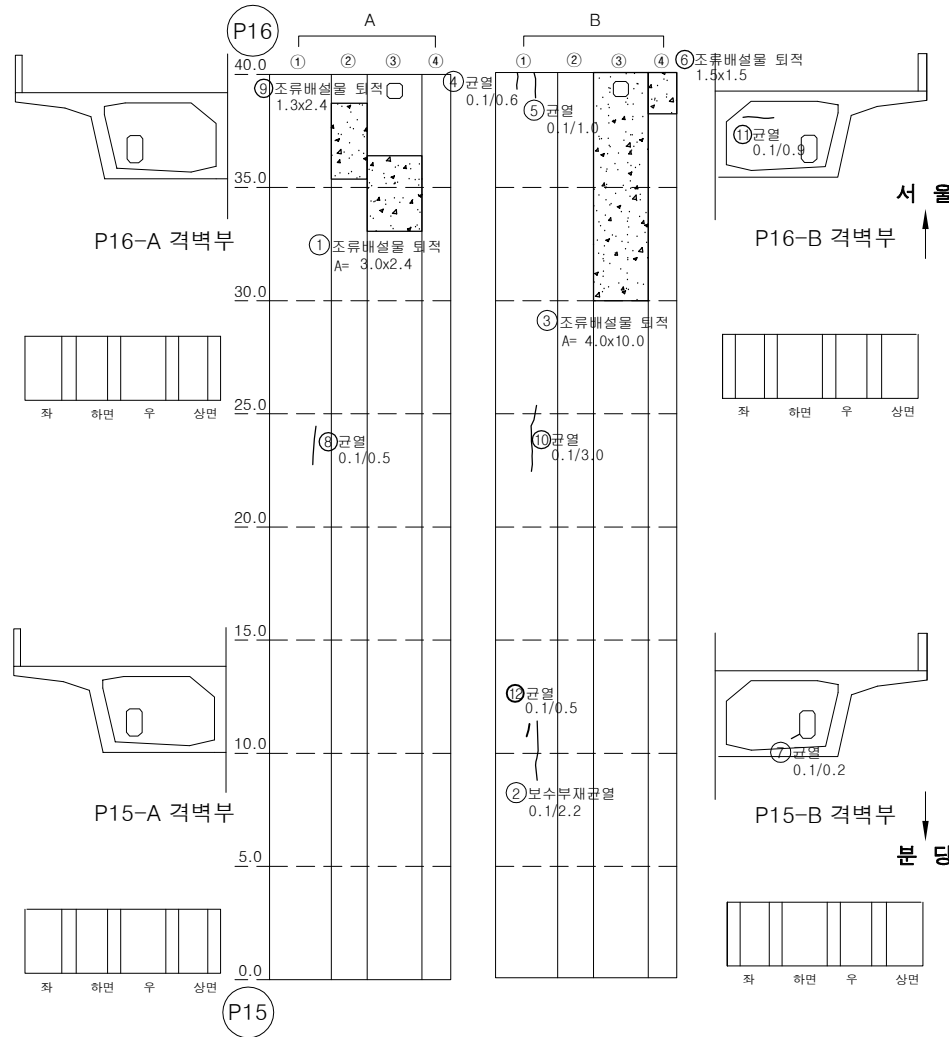
# ID : 복정고가교 본선-하행선 box내부(S16)

| 번호 | 손상내용 | 손상물량 | | | | | 비고 |
|---|---|---|---|---|---|---|---|
| 2 | 보수부재 균열(0.1mm) | 0.1 | 2.2 | 2.20 | m | 1 | |
| 4 | 균열(0.1mm) | 0.1 | 0.6 | 0.60 | m | 1 | |
| 5 | 균열(0.1mm) | 0.1 | 1 | 1.00 | m | 1 | |
| 7 | 균열(0.1mm) | 0.1 | 0.2 | 0.20 | m | 1 | |
| 8 | 균열(0.1mm) | 0.1 | 0.5 | 0.50 | m | 1 | |
| 10 | 균열(0.1mm) | 0.1 | 3 | 3.00 | m | 1 | |
| 11 | 균열(0.1mm) | 0.1 | 0.9 | 0.90 | m | 1 | |
| 12 | 균열(0.1mm) | 0.1 | 0.5 | 0.50 | m | 1 | |

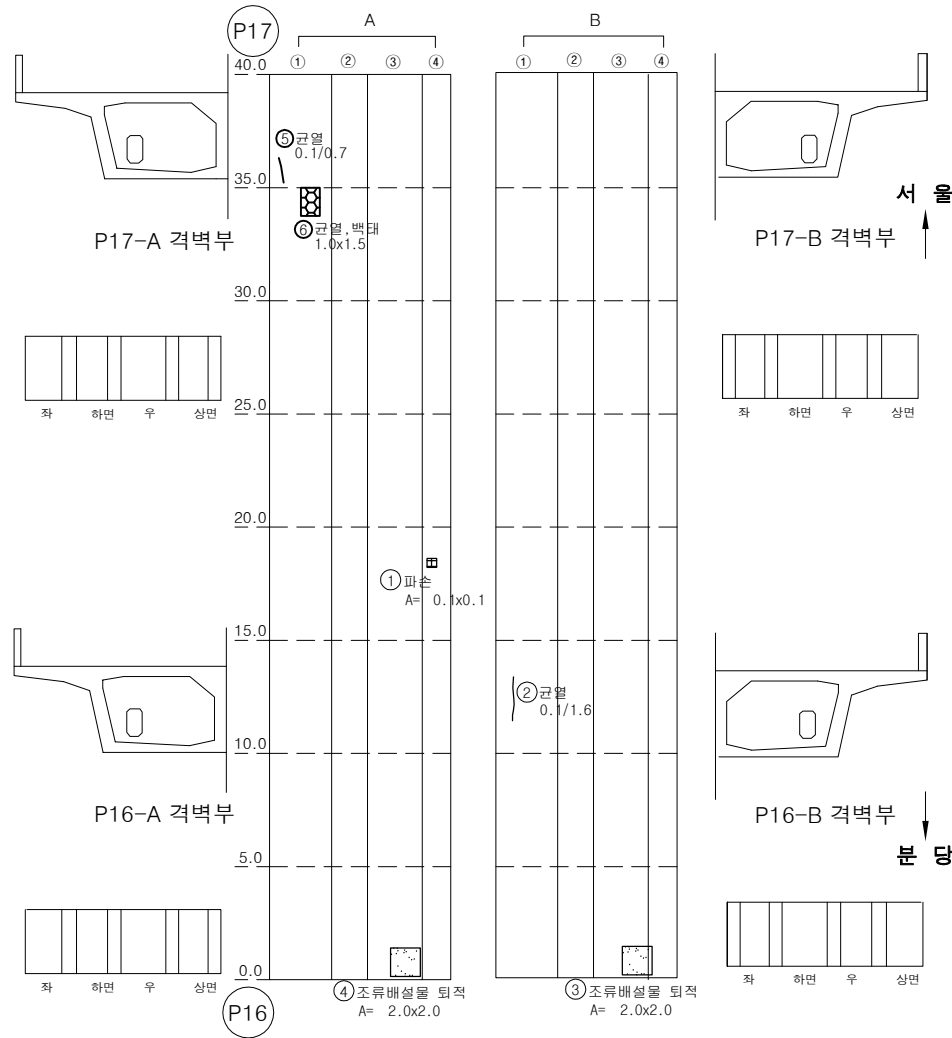
| 번호 | 손상내용 | 손상물량 | | | | | 비고 |
|---|---|---|---|---|---|---|---|
| 2 | 균열(0.1mm) | 0.1 | 1.6 | 1.60 | m | 1 | |
| 5 | 균열(0.1mm) | 0.1 | 0.7 | 0.70 | m | 1 | |
| 6 | 균열부백태 | 1 | 1.5 | 1.50 | m | 1 | |

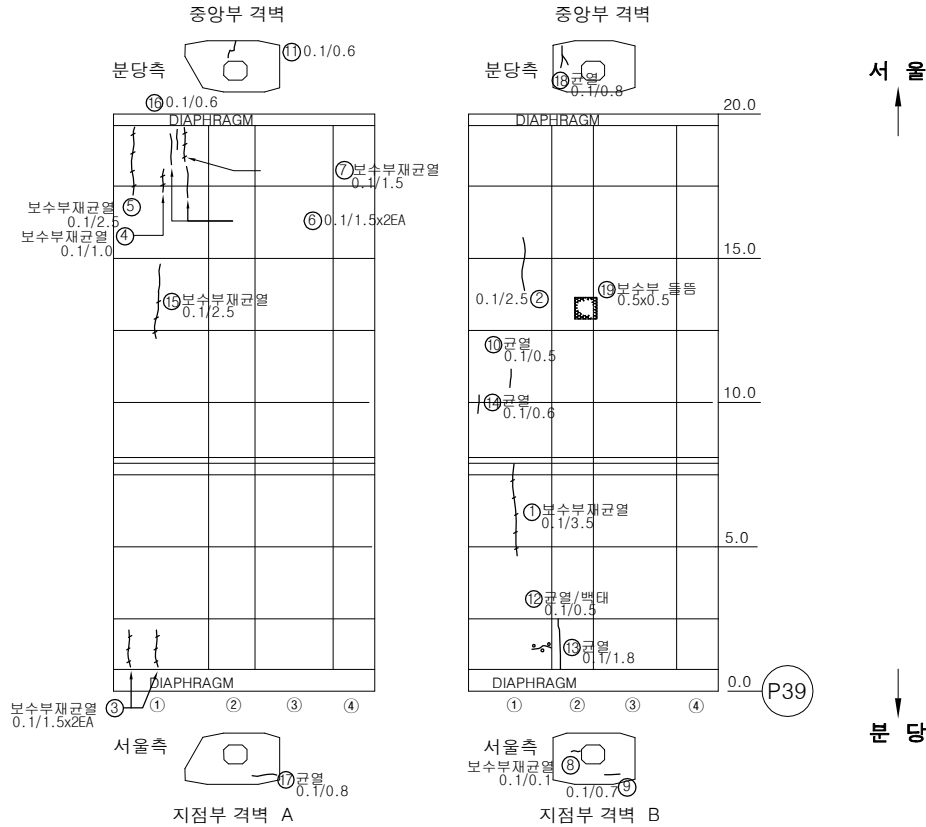
| 용역명 | | 2023년 하반기 복정고가교 정밀안전진단 용역 | | | | | |
|---|---|---|---|---|---|---|--|
| | 누수, 변색 | 배수구 | 포장외 요철 | 기타 | 도면번호 | 262 | |

| 번호 | 손상내용 | 손상물량 | | | | | 비고 |
|---|---|---|---|---|---|---|---|
| 1 | 균열(0.1mm) | 0.1 | 3.5 | 3.50 | m | 1 | |
| 2 | 균열(0.1mm) | 0.1 | 2 | 2.00 | m | 1 | |
| 3 | 균열(0.1mm) | 0.1 | 1 | 1.00 | m | 1 | |
| 4 | 균열(0.1mm) | 0.1 | 0.5 | 0.50 | m | 1 | |
| 5 | 균열(0.1mm) | 0.1 | 1.5 | 1.50 | m | 1 | |
| 6 | 균열(0.1mm) | 0.1 | 1 | 1.00 | m | 1 | |
| 7 | 균열(0.1mm) | 0.1 | 10 | 10.00 | m | 1 | |
