# ID : 복정고가교 본선-상행선 box내부(S1)

## 손 상 물 량 표

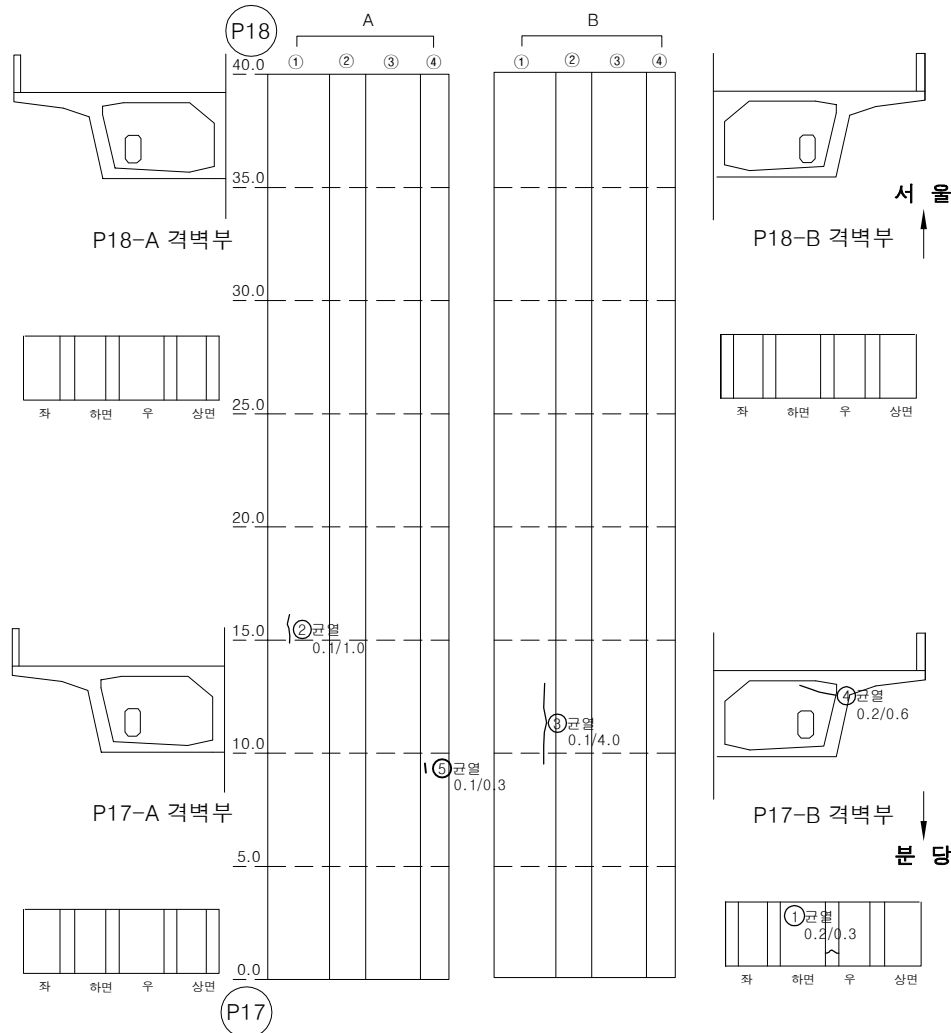
| 번호 | 손상내용 | 손상물량 | | | | | 비고 |
|---|---|---|---|---|---|---|---|
| 1 | 균열(0.2mm) | 0.20 | 0.30 | 0.30 | m | 1 | |
| 2 | 균열(0.1mm) | 0.10 | 1.00 | 1.00 | m | 1 | |
| 3 | 균열(0.1mm) | 0.10 | 4.00 | 4.00 | m | 1 | |
| 4 | 균열(0.2mm) | 0.20 | 0.60 | 0.60 | m | 1 | |
| 5 | 균열(0.1mm) | 0.10 | 0.30 | 0.30 | m | 1 | |

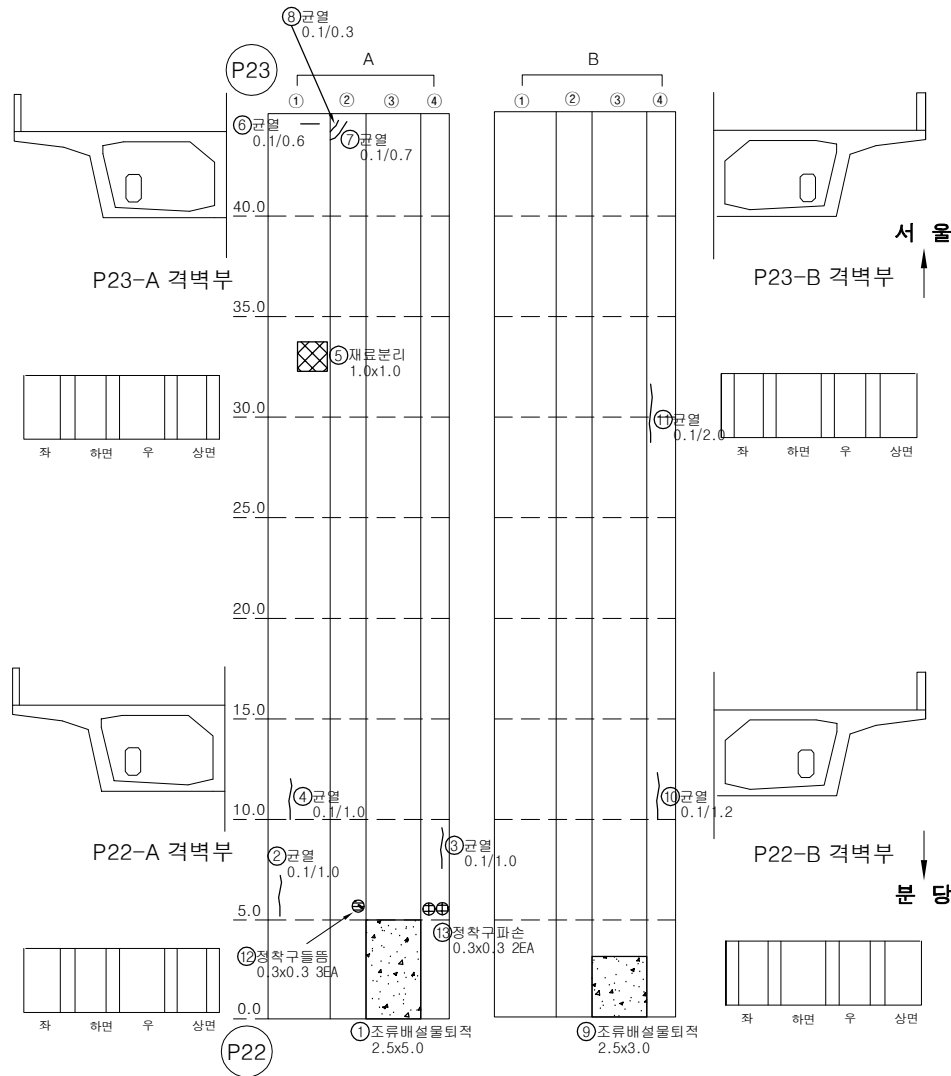
# ID : 복정고가교 본선-상행선 box내부(S23)

| 번호 | 손상내용 | 손상물량 | | | | | 비고 |
|---|---|---|---|---|---|---|---|
| 2 | 균열(0.1mm) | 0.10 | 1.00 | 1.00 | m | 1 | |
| 3 | 균열(0.1mm) | 0.10 | 1.00 | 1.00 | m | 1 | |
| 4 | 균열(0.1mm) | 0.10 | 1.00 | 1.00 | m | 1 | |
| 6 | 균열(0.1mm) | 0.10 | 0.60 | 0.60 | m | 1 | |
| 7 | 균열(0.1mm) | 0.10 | 0.70 | 0.70 | m | 1 | |
| 8 | 균열(0.1mm) | 0.10 | 0.30 | 0.30 | m | 1 | |
| 10 | 균열(0.1mm) | 0.10 | 1.20 | 1.20 | m | 1 | |
| 11 | 균열(0.1mm) | 0.10 | 2.00 | 2.00 | m | 1 | |

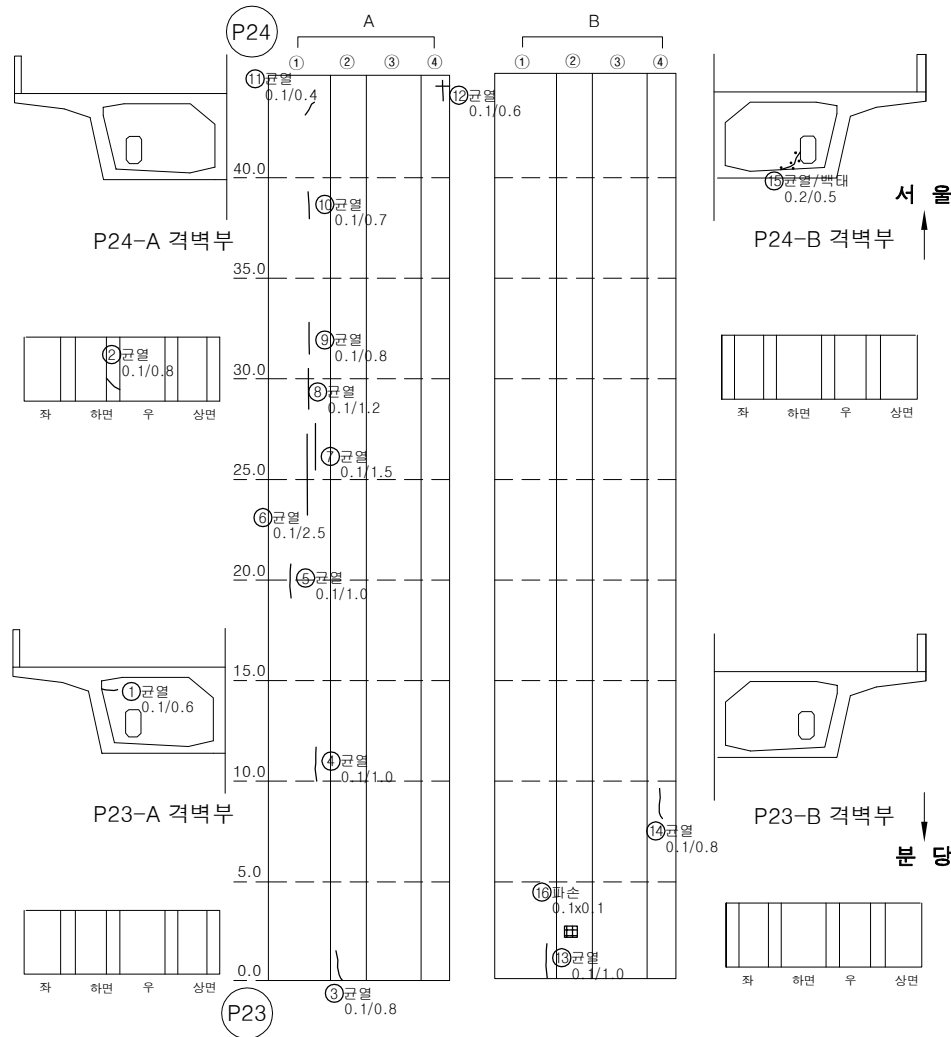
# ID : 복정고가교 본선-상행선 box내부(S24)

| 번호 | 손상내용 | 손상물량 | | | | | 비고 |
|---|---|---|---|---|---|---|---|
| 1 | 균열(0.1mm) | 0.10 | 0.60 | 0.60 | m | 1 | |
| 2 | 균열(0.1mm) | 0.10 | 0.80 | 0.80 | m | 1 | |
| 3 | 균열(0.1mm) | 0.10 | 0.80 | 0.80 | m | 1 | |
| 4 | 균열(0.1mm) | 0.10 | 1.00 | 1.00 | m | 1 | |
| 5 | 균열(0.1mm) | 0.10 | 1.00 | 1.00 | m | 1 | |
| 6 | 균열(0.1mm) | 0.10 | 2.50 | 2.50 | m | 1 | |
| 7 | 균열(0.1mm) | 0.10 | 1.50 | 1.50 | m | 1 | |
| 8 | 균열(0.1mm) | 0.10 | 1.20 | 1.20 | m | 1 | |
| 9 | 균열(0.1mm) | 0.10 | 0.80 | 0.80 | m | 1 | |
| 10 | 균열(0.1mm) | 0.10 | 0.70 | 0.70 | m | 1 | |
| 11 | 균열(0.1mm) | 0.10 | 0.40 | 0.40 | m | 1 | |
| 12 | 균열(0.1mm) | 0.10 | 0.60 | 0.60 | m | 1 | |
| 13 | 균열(0.1mm) | 0.10 | 1.00 | 1.00 | m | 1 | |
| 14 | 균열(0.1mm) | 0.10 | 0.80 | 0.80 | m | 1 | |
| 15 | 균열부백태 | 0.20 | 0.50 | 0.50 | m | 1 | |

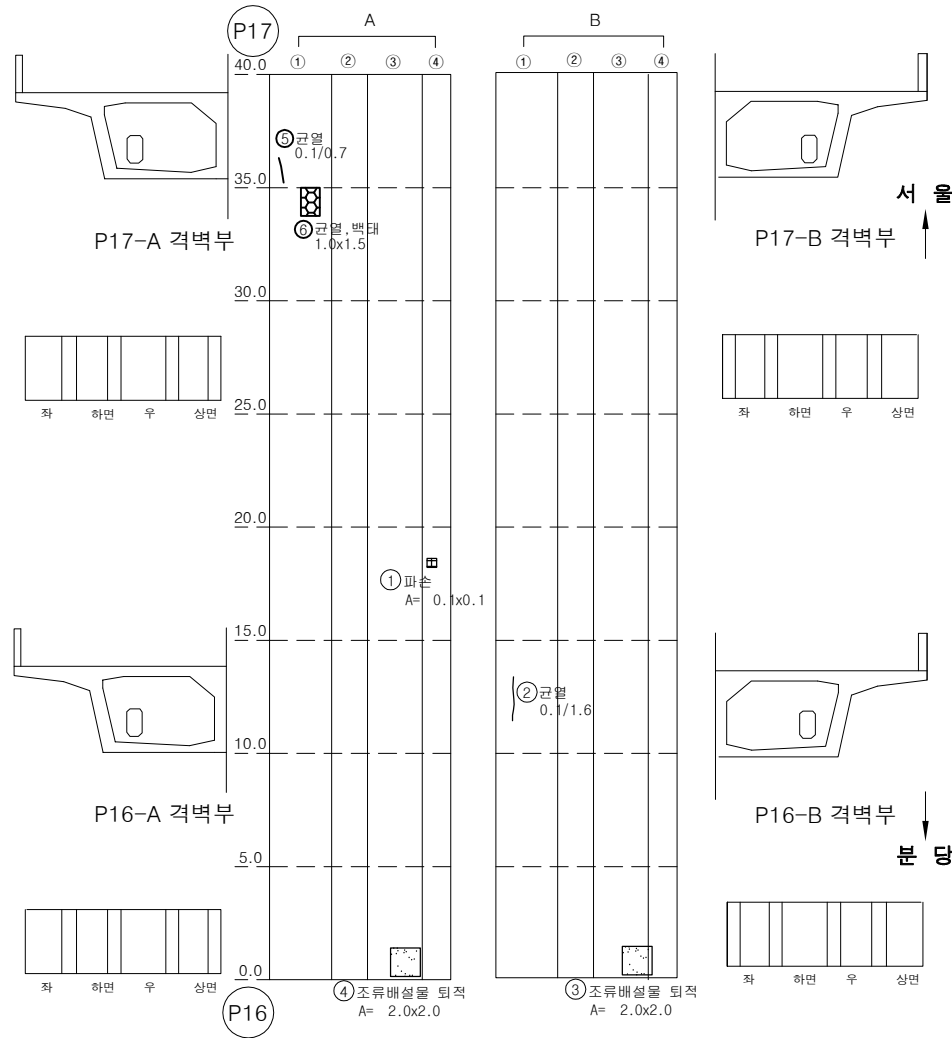
| 번호 | 손상내용 | 손상물량 | | | | | 비고 |
|---|---|---|---|---|---|---|---|
| 2 | 균열(0.1mm) | 0.1 | 1.6 | 1.60 | m | 1 | |
| 5 | 균열(0.1mm) | 0.1 | 0.7 | 0.70 | m | 1 | |
| 6 | 균열부백태 | 1 | 1.5 | 1.50 | m | 1 | |

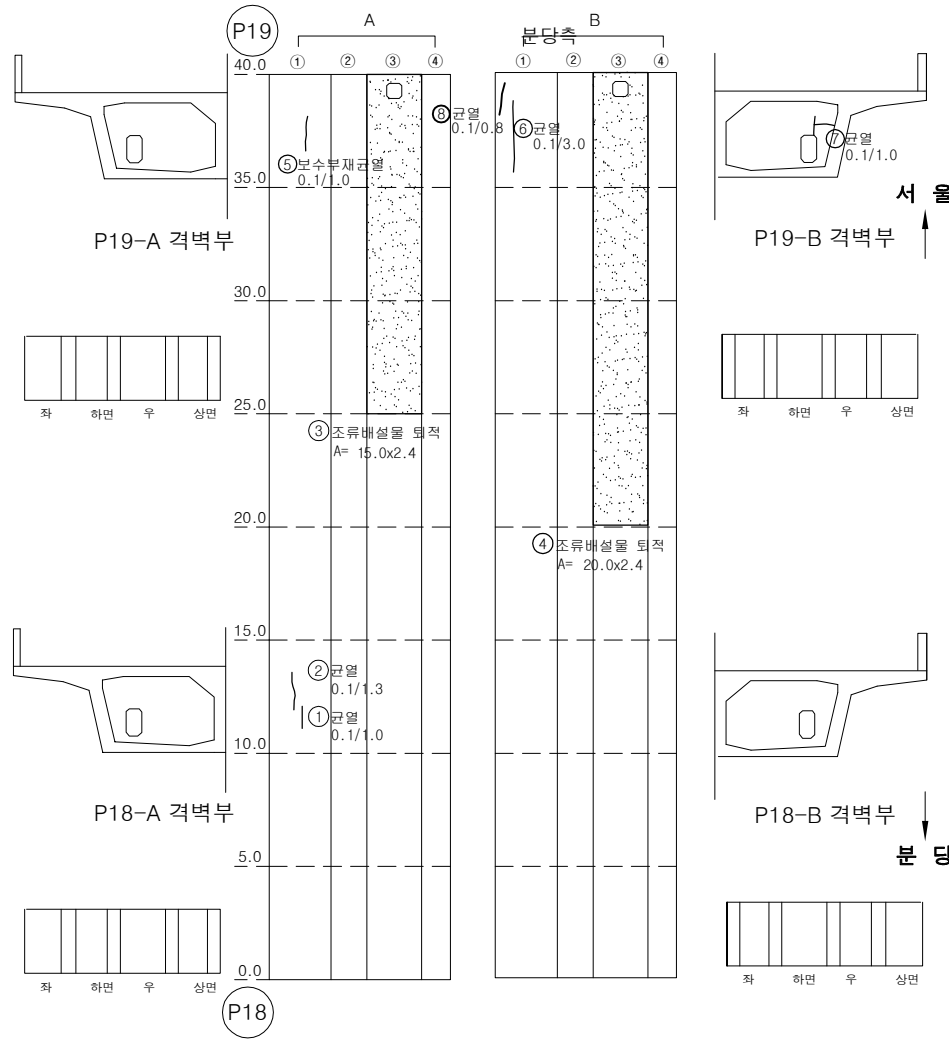
| 번호 | 손상내용 | 손상물량 | | | | | 비고 |
|---|---|---|---|---|---|---|---|
| 1 | 균열(0.1mm) | 0.1 | 1 | 1.00 | m | 1 | |
| 2 | 균열(0.1mm) | 0.1 | 1.3 | 1.30 | m | 1 | |
| 5 | 보수부재균열(0.1mm) | 0.1 | 1 | 1.00 | m | 1 | |
| 6 | 균열(0.1mm) | 0.1 | 3 | 3.00 | m | 1 | |
| 7 | 균열(0.1mm) | 0.1 | 1 | 1.00 | m | 1 | |
| 8 | 균열(0.1mm) | 0.1 | 0.8 | 0.80 | m | 1 | |

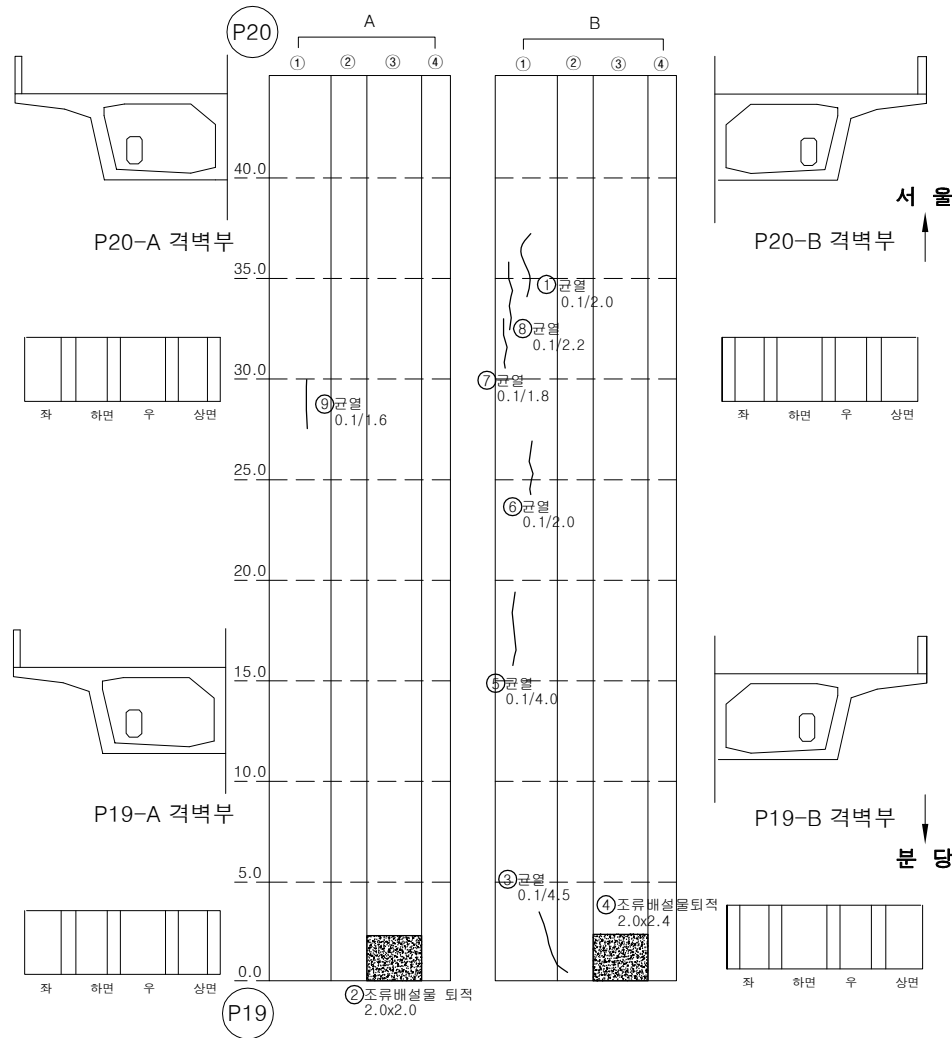
# ID : 복정고가교 본선-하행선 box내부(S20)

| 번호 | 손상내용 | 손상물량 | | | | | 비고 |
|---|---|---|---|---|---|---|---|
| 1 | 균열(0.1mm) | 0.1 | 2 | 2.00 | m | 1 | |
| 3 | 균열(0.1mm) | 0.1 | 4.5 | 4.50 | m | 1 | |
| 5 | 균열(0.1mm) | 0.1 | 4 | 4.00 | m | 1 | |
| 6 | 균열(0.1mm) | 0.1 | 2 | 2.00 | m | 1 | |
| 7 | 균열(0.1mm) | 0.1 | 1.8 | 1.80 | m | 1 | |
| 8 | 균열(0.1mm) | 0.1 | 2.2 | 2.20 | m | 1 | |
| 9 | 균열(0.1mm) | 0.1 | 1.6 | 1.60 | m | 1 | |

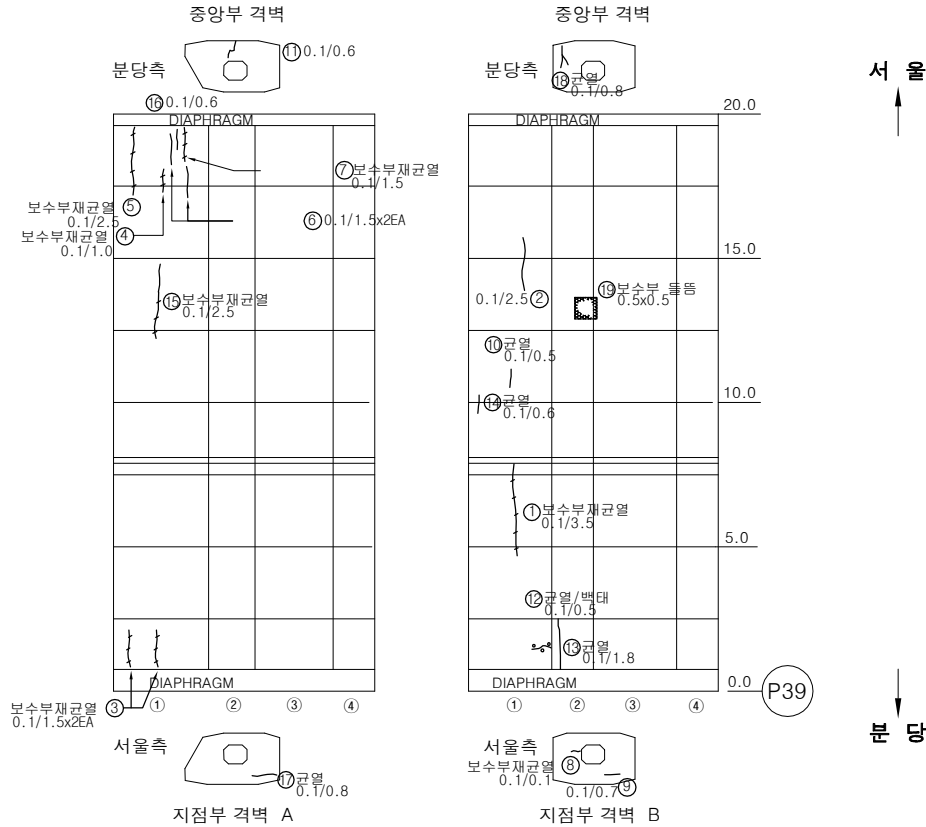
| 용역명 | | 2023년 하반기 복정고가교 정밀안전진단 용역 | | | | | |
|---|---|---|---|---|---|---|--|
| | 누수, 변색 | 배수구 | 포장파괴 및 | 기타 | 도면번호 | 262 | |

| 번호 | 손상내용 | 손상물량 | | | | | 비고 |
|---|---|---|---|---|---|---|---|
| 1 | 균열(0.1mm) | 0.1 | 3.5 | 3.50 | m | 1 | |
