# ID : 복정고가교 본선-상행선 box내부(S1)

## 손 상 물 량 표

| 용역명 | | 2023년 하반기 복정고가교 정밀안전진단 용역 | | | | | |

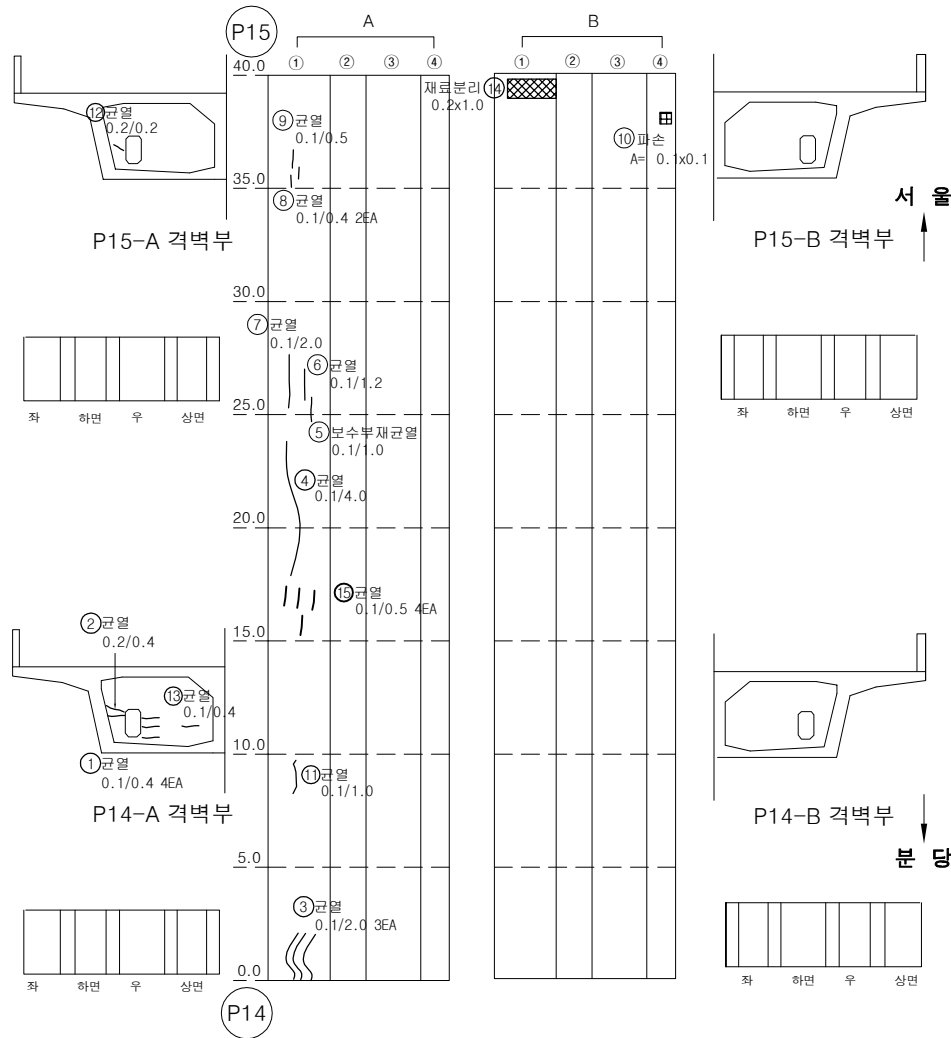
# ID : 복정고가교 본선-상행선 box내부(S15)

| 번호 | 손상내용 | 손상물량 | | | | | 비고 |
|---|---|---|---|---|---|---|---|
| 1 | 균열(0.1mm) | 0.10 | 0.40 | 1.60 | m | 4 | |
| 2 | 균열(0.2mm) | 0.20 | 0.40 | 0.40 | m | 1 | |
| 3 | 균열(0.1mm) | 0.10 | 2.00 | 6.00 | m | 3 | |
| 4 | 균열(0.1mm) | 0.10 | 4.00 | 4.00 | m | 1 | |
| 5 | 보수부 재균열(0.1mm) | 0.10 | 1.00 | 1.00 | m | 1 | |
| 6 | 균열(0.1mm) | 0.10 | 1.20 | 1.20 | m | 1 | |
| 7 | 균열(0.1mm) | 0.10 | 2.00 | 2.00 | m | 1 | |
| 8 | 균열(0.1mm) | 0.10 | 0.40 | 0.80 | m | 2 | |
| 9 | 균열(0.1mm) | 0.10 | 0.50 | 0.50 | m | 1 | |
| 11 | 균열(0.1mm) | 0.10 | 1.00 | 1.00 | m | 1 | |
| 12 | 균열(0.2mm) | 0.20 | 0.20 | 0.20 | m | 1 | |
| 13 | 균열(0.1mm) | 0.10 | 0.40 | 0.40 | m | 1 | |
| 15 | 균열(0.1mm) | 0.10 | 0.50 | 2.00 | m | 4 | |

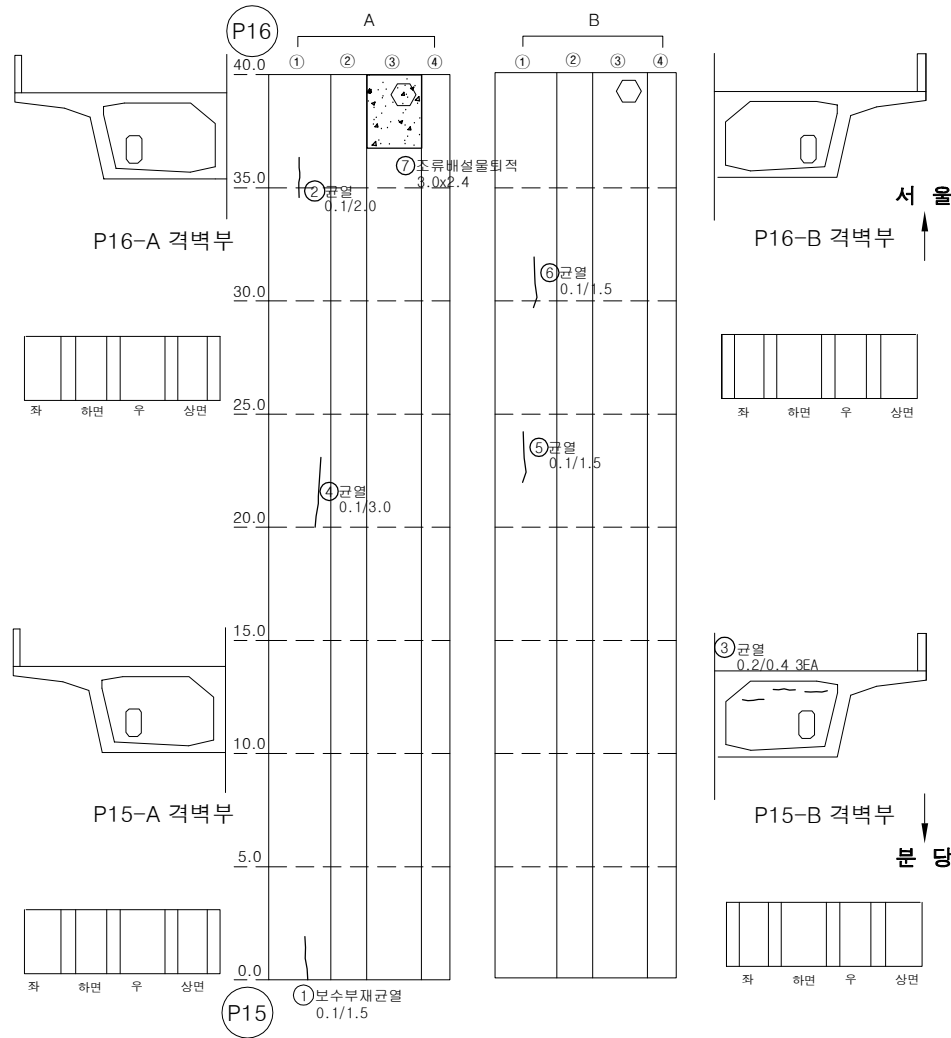
# ID : 복정고가교 본선-상행선 box내부(S16)

| 번호 | 손상내용 | 손상물량 | | | | | 비고 |
|---|---|---|---|---|---|---|---|
| 1 | 보수부 재균열(0.1mm) | 0.10 | 1.50 | 1.50 | m | 1 | |
| 2 | 균열(0.1mm) | 0.10 | 2.00 | 2.00 | m | 1 | |
| 3 | 균열(0.2mm) | 0.20 | 0.40 | 1.20 | m | 3 | |
| 4 | 균열(0.1mm) | 0.10 | 3.00 | 3.00 | m | 1 | |
| 5 | 균열(0.1mm) | 0.10 | 1.50 | 1.50 | m | 1 | |
| 6 | 균열(0.1mm) | 0.10 | 1.50 | 1.50 | m | 1 | |

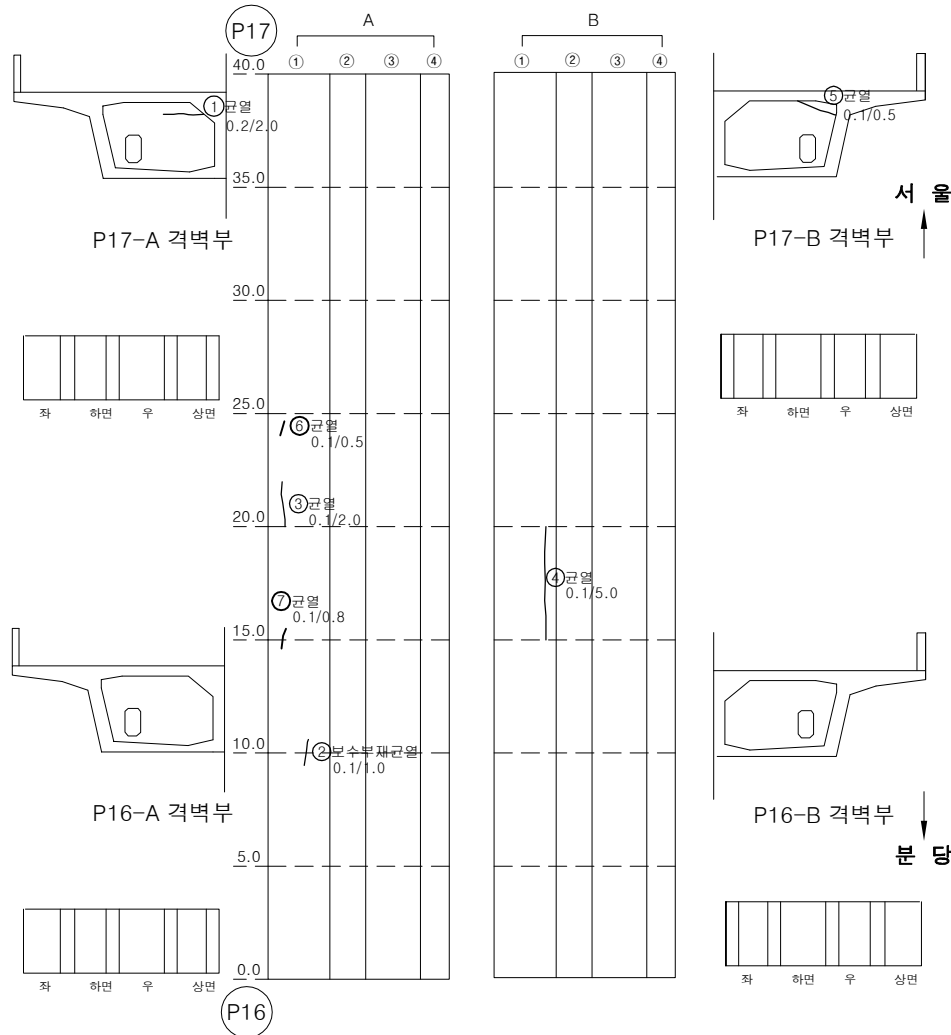
| 번호 | 손상내용 | 손상물량 | | | | | 비고 |
|---|---|---|---|---|---|---|---|
| 1 | 균열(0.2mm) | 0.20 | 2.00 | 2.00 | m | 1 | |
| 2 | 보수부 재균열(0.1mm) | 0.10 | 1.00 | 1.00 | m | 1 | |
| 3 | 균열(0.1mm) | 0.10 | 2.00 | 2.00 | m | 1 | |
| 4 | 균열(0.1mm) | 0.10 | 5.00 | 5.00 | m | 1 | |
| 5 | 균열(0.1mm) | 0.10 | 0.50 | 0.50 | m | 1 | |
| 6 | 균열(0.1mm) | 0.10 | 0.50 | 0.50 | m | 1 | |
| 7 | 균열(0.1mm) | 0.10 | 0.80 | 0.80 | m | 1 | |

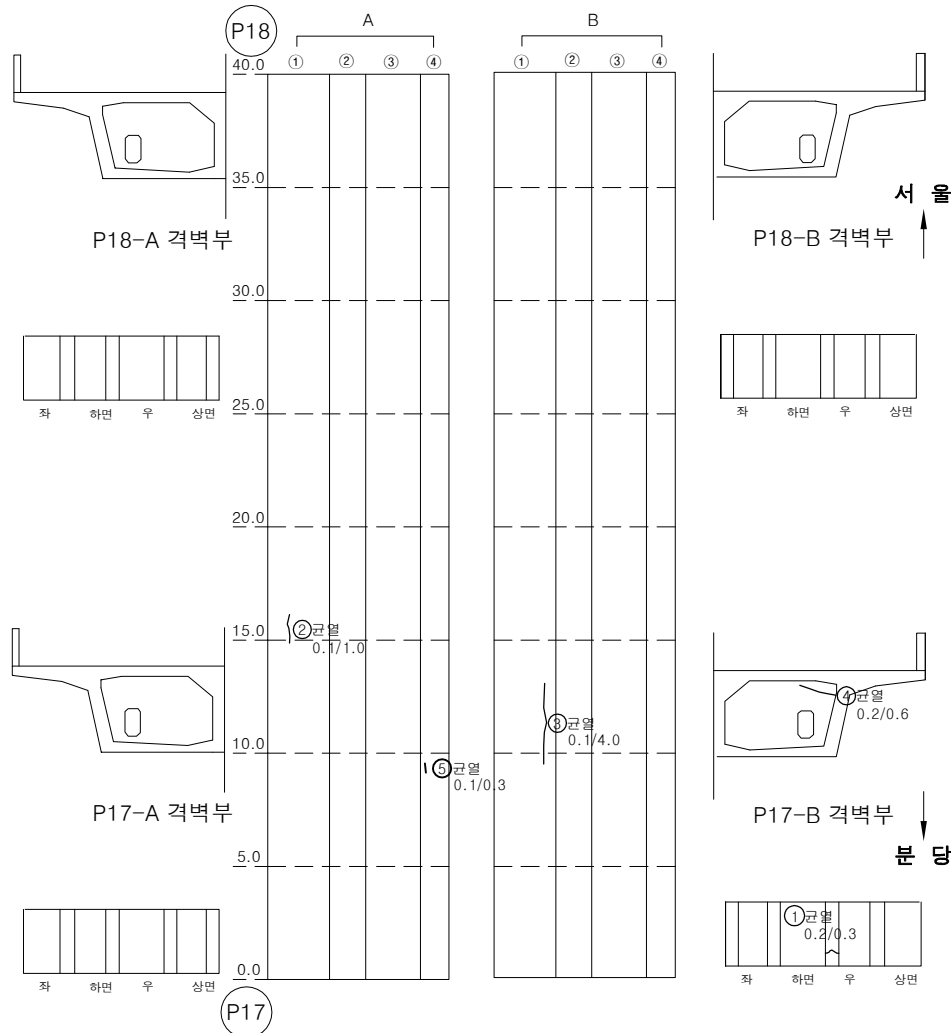
| 번호 | 손상내용 | 손상물량 | | | | | 비고 |
|---|---|---|---|---|---|---|---|
| 1 | 균열(0.2mm) | 0.20 | 0.30 | 0.30 | m | 1 | |
| 2 | 균열(0.1mm) | 0.10 | 1.00 | 1.00 | m | 1 | |
| 3 | 균열(0.1mm) | 0.10 | 4.00 | 4.00 | m | 1 | |
| 4 | 균열(0.2mm) | 0.20 | 0.60 | 0.60 | m | 1 | |
| 5 | 균열(0.1mm) | 0.10 | 0.30 | 0.30 | m | 1 | |

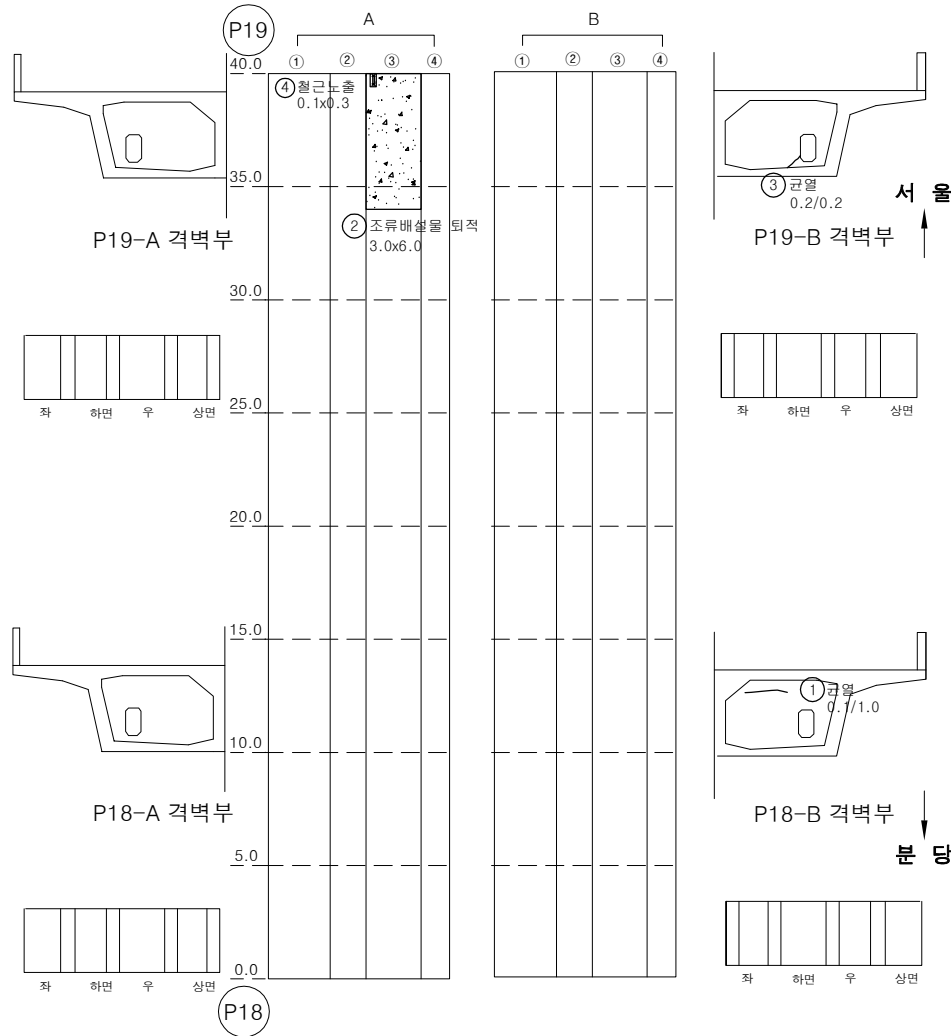
# ID : 복정고가교 본선-상행선 box내부(S19)

| 번호 | 손상내용 | 손상물량 | | | | | 비고 |
|---|---|---|---|---|---|---|---|
| 1 | 균열(0.1mm) | 0.10 | 1.00 | 1.00 | m | 1 | |
| 3 | 균열(0.2mm) | 0.20 | 0.20 | 0.20 | m | 1 | |

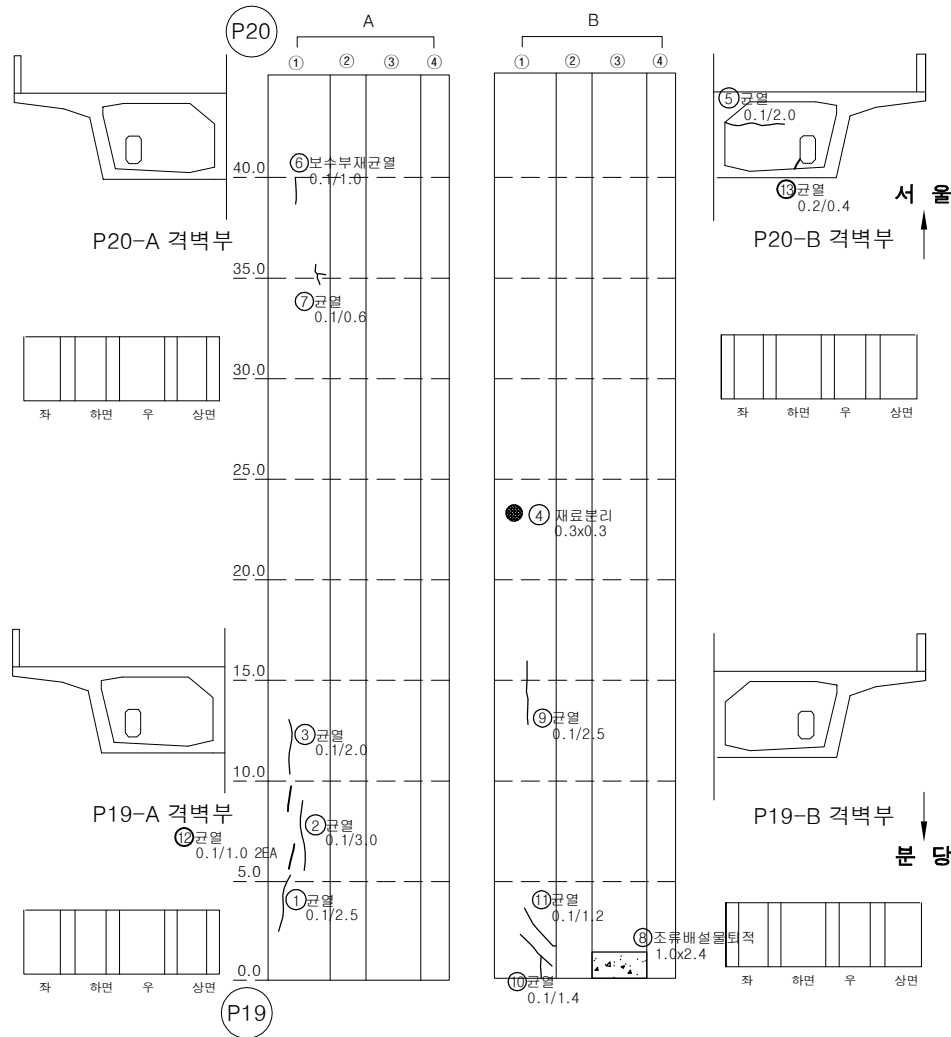
# ID : 복정고가교 본선-상행선 box내부(S20)

| 번호 | 손상내용 | 손상물량 | | | | | 비고 |
|---|---|---|---|---|---|---|---|
| 1 | 균열(0.1mm) | 0.10 | 2.50 | 2.50 | m | 1 | |
| 2 | 균열(0.1mm) | 0.10 | 3.00 | 3.00 | m | 1 | |
| 3 | 균열(0.1mm) | 0.10 | 2.00 | 2.00 | m | 1 | |
| 5 | 균열(0.1mm) | 0.10 | 2.00 | 2.00 | m | 1 | |
| 6 | 균열(0.1mm) | 0.10 | 1.00 | 1.00 | m | 1 | |
| 7 | 균열(0.1mm) | 0.10 | 0.60 | 0.60 | m | 1 | |
| 9 | 균열(0.1mm) | 0.10 | 2.50 | 2.50 | m | 1 | |
| 10 | 균열(0.1mm) | 0.10 | 1.40 | 1.40 | m | 1 | |
| 11 | 균열(0.1mm) | 0.10 | 1.20 | 1.20 | m | 1 | |
| 12 | 균열(0.1mm) | 0.10 | 1.00 | 2.00 | m | 2 | |
| 13 | 균열(0.2mm) | 0.20 | 0.40 | 0.40 | m | 1 | |

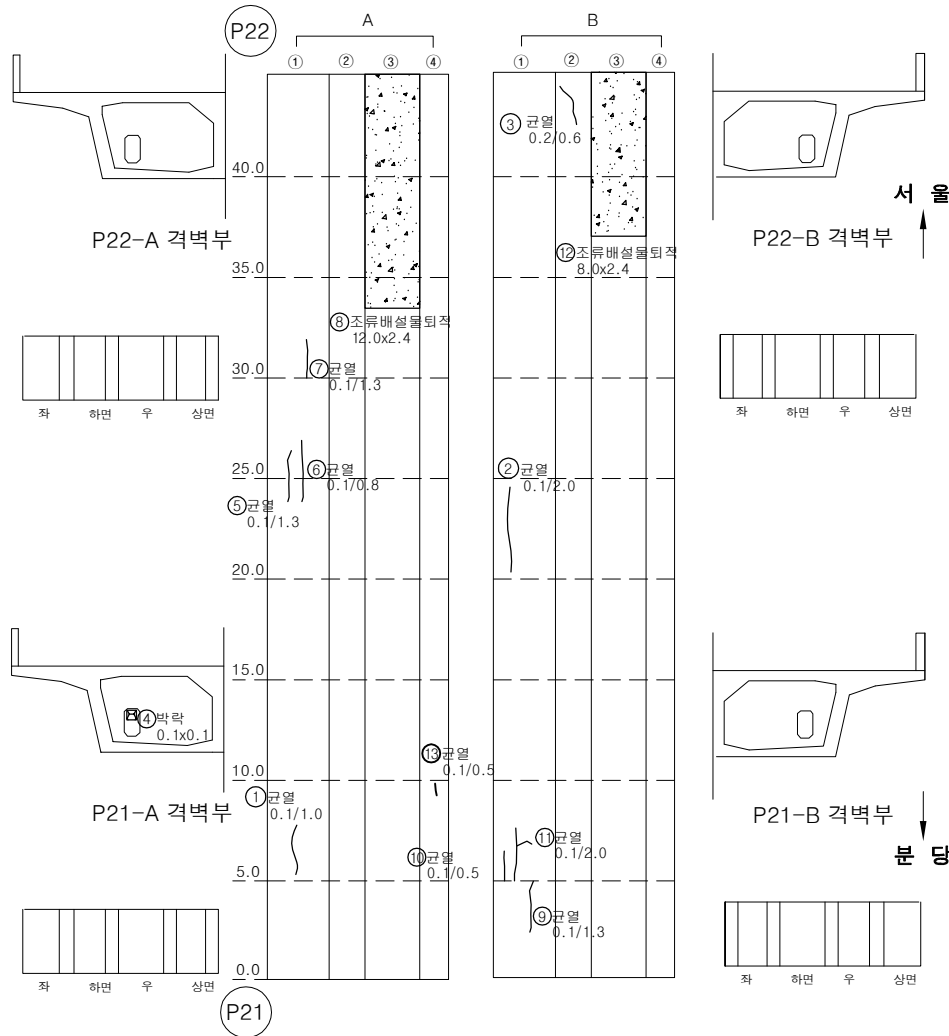
# ID : 복정고가교 본선-상행선 box내부(S22)

| 번호 | 손상내용 | 손상물량 | | | | | 비고 |
|---|---|---|---|---|---|---|---|
| 1 | 균열(0.1mm) | 0.10 | 1.00 | 1.00 | m | 1 | |
| 2 | 균열(0.1mm) | 0.10 | 2.00 | 2.00 | m | 1 | |
| 3 | 균열(0.2mm) | 0.20 | 0.60 | 0.60 | m | 1 | |
| 5 | 균열(0.1mm) | 0.10 | 1.30 | 1.30 | m | 1 | |
| 6 | 균열(0.1mm) | 0.10 | 1.50 | 1.50 | m | 1 | |
| 7 | 균열(0.1mm) | 0.10 | 1.30 | 1.30 | m | 1 | |
| 9 | 균열(0.1mm) | 0.10 | 1.30 | 1.30 | m | 1 | |
| 10 | 균열(0.1mm) | 0.10 | 0.50 | 0.50 | m | 1 | |
| 11 | 균열(0.1mm) | 0.10 | 2.00 | 2.00 | m | 1 | |
| 13 | 균열(0.1mm) | 0.10 | 0.50 | 0.50 | m | 1 | |

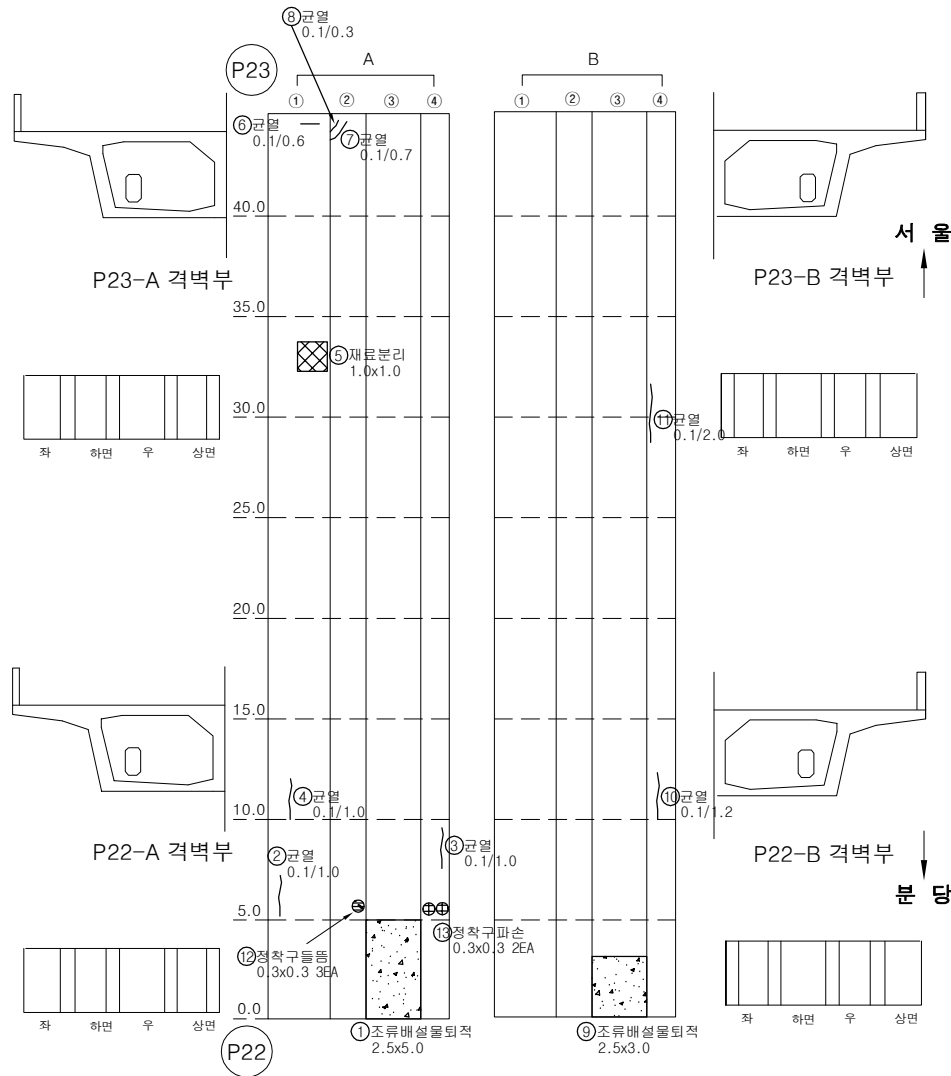
# ID : 복정고가교 본선-상행선 box내부(S23)

| 번호 | 손상내용 | 손상물량 | | | | | 비고 |
|---|---|---|---|---|---|---|---|
| 2 | 균열(0.1mm) | 0.10 | 1.00 | 1.00 | m | 1 | |
| 3 | 균열(0.1mm) | 0.10 | 1.00 | 1.00 | m | 1 | |
| 4 | 균열(0.1mm) | 0.10 | 1.00 | 1.00 | m | 1 | |
| 6 | 균열(0.1mm) | 0.10 | 0.60 | 0.60 | m | 1 | |
| 7 | 균열(0.1mm) | 0.10 | 0.70 | 0.70 | m | 1 | |
| 8 | 균열(0.1mm) | 0.10 | 0.30 | 0.30 | m | 1 | |
| 10 | 균열(0.1mm) | 0.10 | 1.20 | 1.20 | m | 1 | |
| 11 | 균열(0.1mm) | 0.10 | 2.00 | 2.00 | m | 1 | |

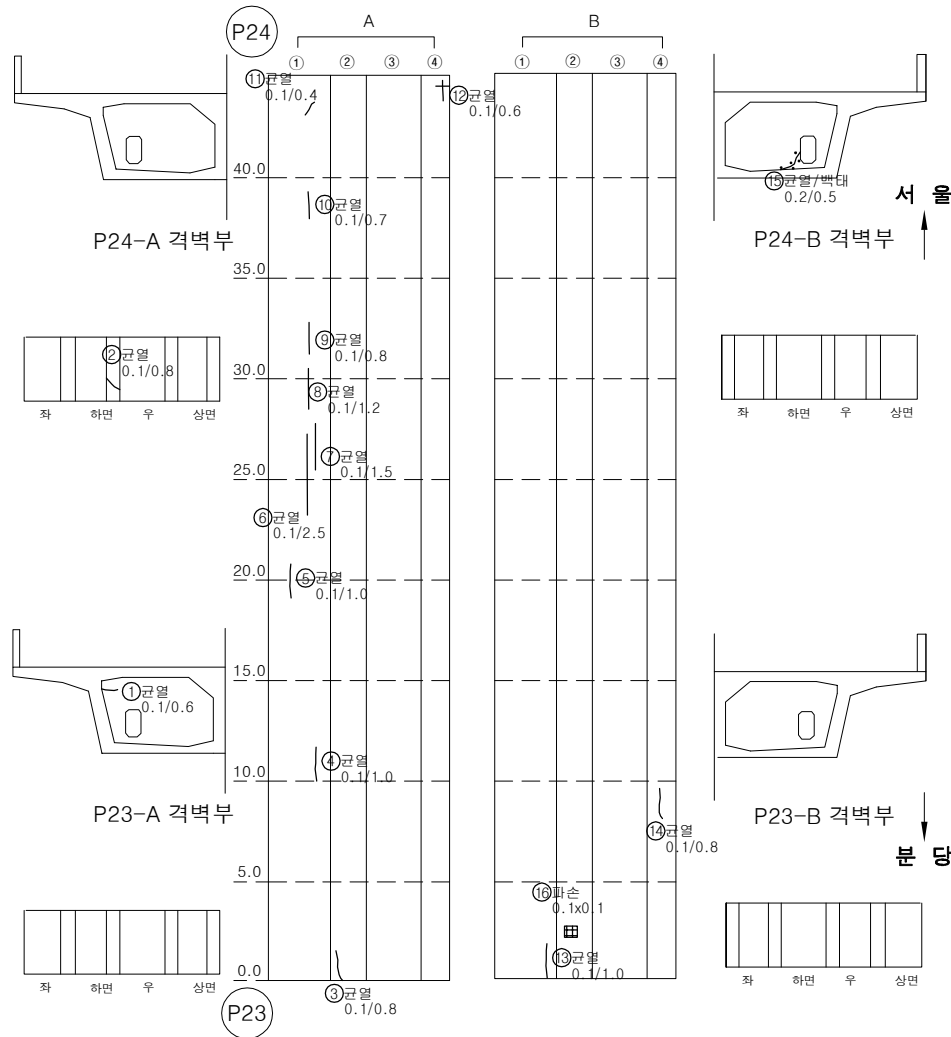
# ID : 복정고가교 본선-상행선 box내부(S24)

| 번호 | 손상내용 | 손상물량 | | | | | 비고 |
|---|---|---|---|---|---|---|---|
| 1 | 균열(0.1mm) | 0.10 | 0.60 | 0.60 | m | 1 | |
| 2 | 균열(0.1mm) | 0.10 | 0.80 | 0.80 | m | 1 | |
| 3 | 균열(0.1mm) | 0.10 | 0.80 | 0.80 | m | 1 | |
| 4 | 균열(0.1mm) | 0.10 | 1.00 | 1.00 | m | 1 | |
| 5 | 균열(0.1mm) | 0.10 | 1.00 | 1.00 | m | 1 | |
| 6 | 균열(0.1mm) | 0.10 | 2.50 | 2.50 | m | 1 | |
| 7 | 균열(0.1mm) | 0.10 | 1.50 | 1.50 | m | 1 | |
| 8 | 균열(0.1mm) | 0.10 | 1.20 | 1.20 | m | 1 | |
| 9 | 균열(0.1mm) | 0.10 | 0.80 | 0.80 | m | 1 | |
| 10 | 균열(0.1mm) | 0.10 | 0.70 | 0.70 | m | 1 | |
| 11 | 균열(0.1mm) | 0.10 | 0.40 | 0.40 | m | 1 | |

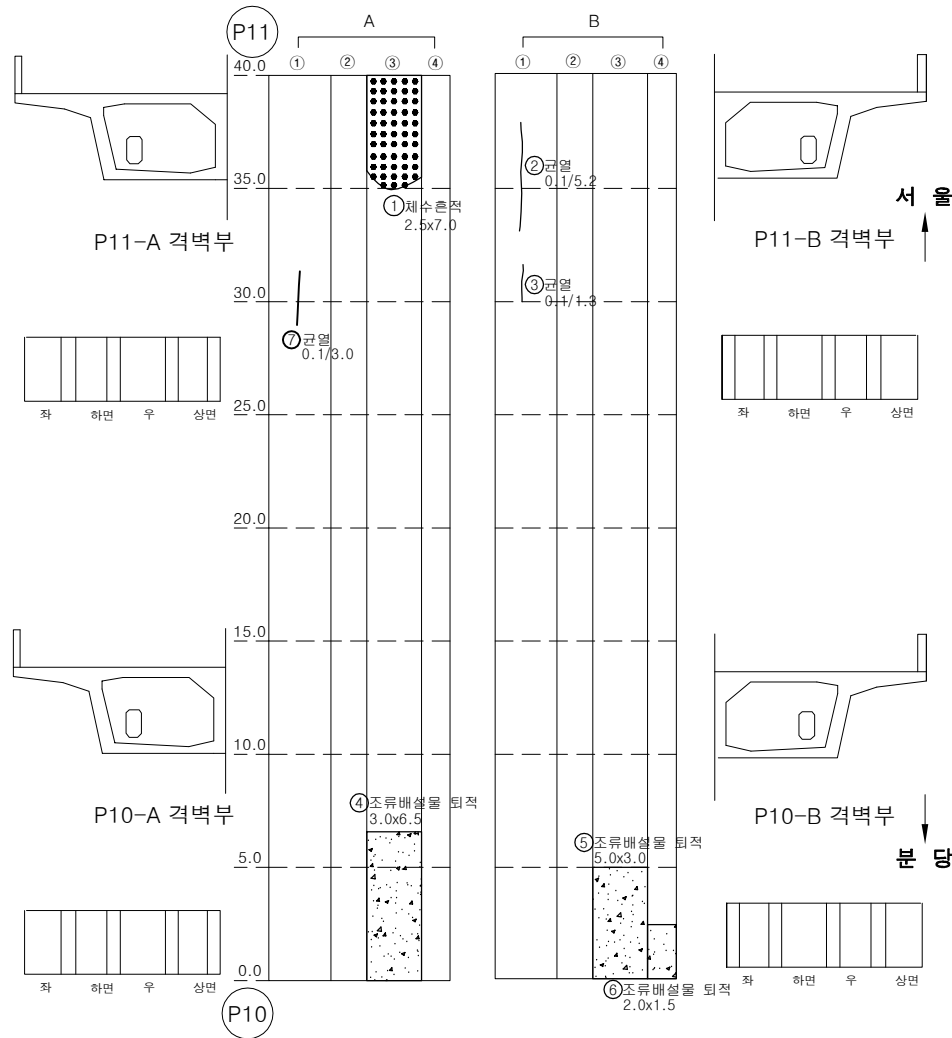
# ID : 복정고가교 본선-하행선 box내부(S11)

| 번호 | 손상내용 | 손상물량 | | | | | 비고 |
|---|---|---|---|---|---|---|---|
| 2 | 균열(0.1mm) | 0.1 | 5.2 | 5.20 | m | 1 | |
| 3 | 균열(0.1mm) | 0.1 | 1.3 | 1.30 | m | 1 | |
| 7 | 균열(0.1mm) | 0.1 | 3 | 3.00 | m | 1 | |

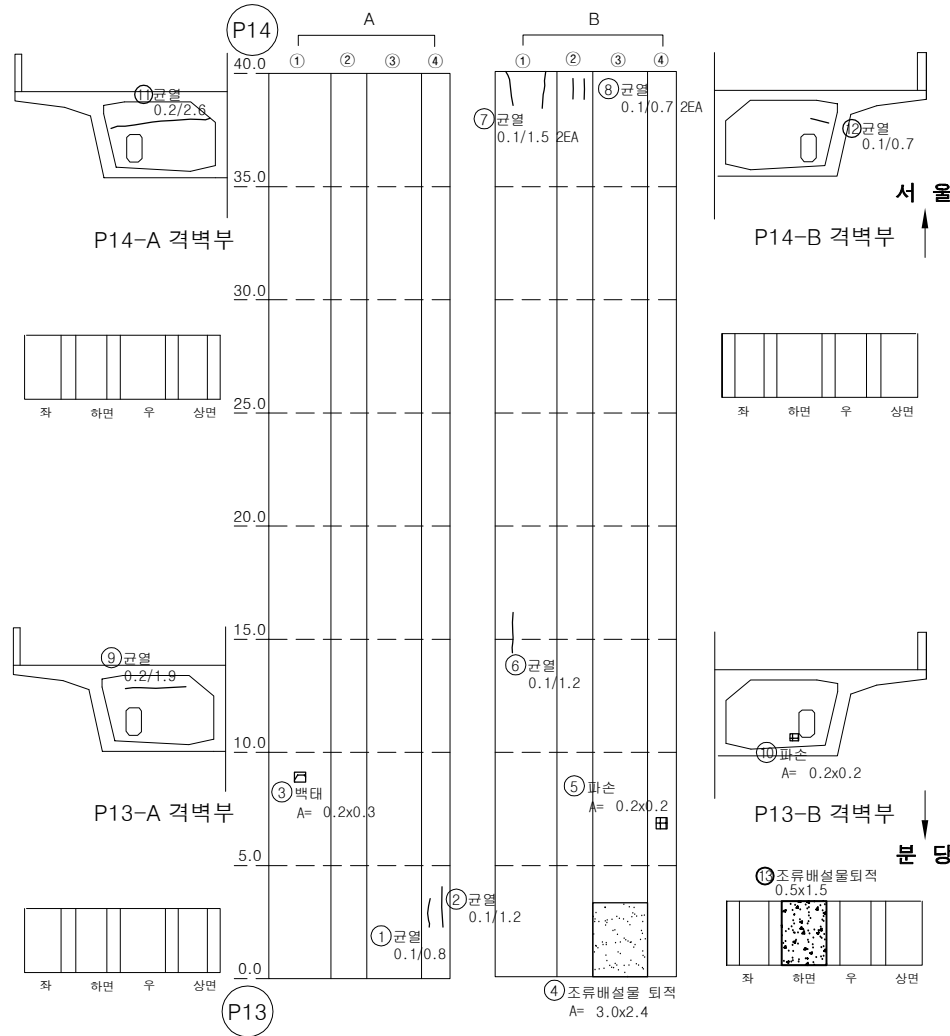
# ID : 복정고가교 본선-하행선 box내부(S14)

| 번호 | 손상내용 | 손상물량 | | | | | 비고 |
|---|---|---|---|---|---|---|---|
| 1 | 균열(0.2mm) | 0.2 | 0.8 | 0.80 | m | 1 | |
| 2 | 균열(0.2mm) | 0.2 | 1.2 | 1.20 | m | 1 | |
| 6 | 균열(0.1mm) | 0.1 | 1.2 | 1.20 | m | 1 | |
| 7 | 균열(0.1mm) | 0.1 | 1.5 | 3.00 | m | 2 | |
| 8 | 균열(0.1mm) | 0.1 | 0.7 | 1.40 | m | 2 | |
| 9 | 균열(0.2mm) | 0.2 | 1.9 | 1.90 | m | 1 | |
| 11 | 균열(0.2mm) | 0.2 | 2.6 | 2.60 | m | 1 | |
| 12 | 균열(0.1mm) | 0.1 | 0.7 | 0.70 | m | 1 | |

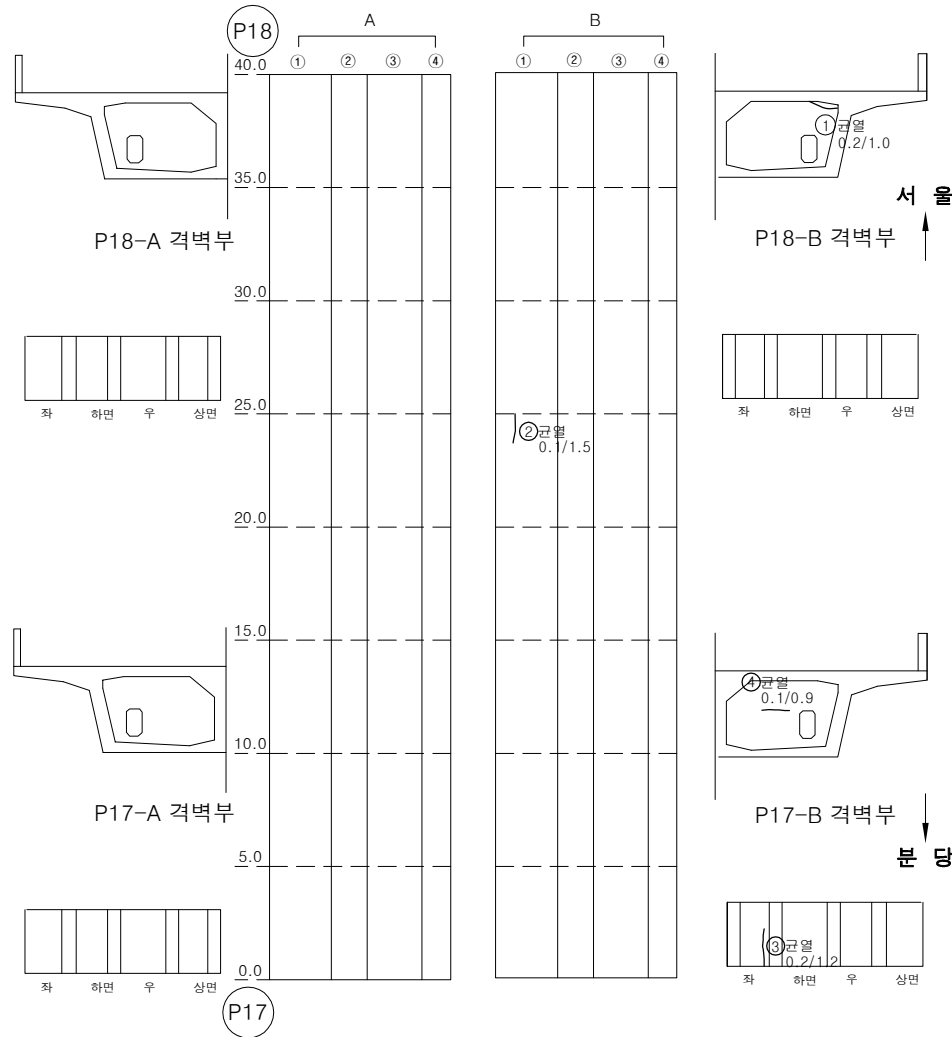
# ID : 복정고가교 본선-하행선 box내부(S18)

| 번호 | 손상내용 | 손상물량 | | | | | 비고 |
|---|---|---|---|---|---|---|---|
| 1 | 균열(0.2mm) | 0.2 | 1 | 1.00 | m | 1 | |
| 2 | 균열(0.1mm) | 0.1 | 1.5 | 1.50 | m | 1 | |
| 3 | 균열(0.2mm) | 0.2 | 1.2 | 1.20 | m | 1 | |
| 4 | 균열(0.1mm) | 0.1 | 0.9 | 0.90 | m | 1 | |

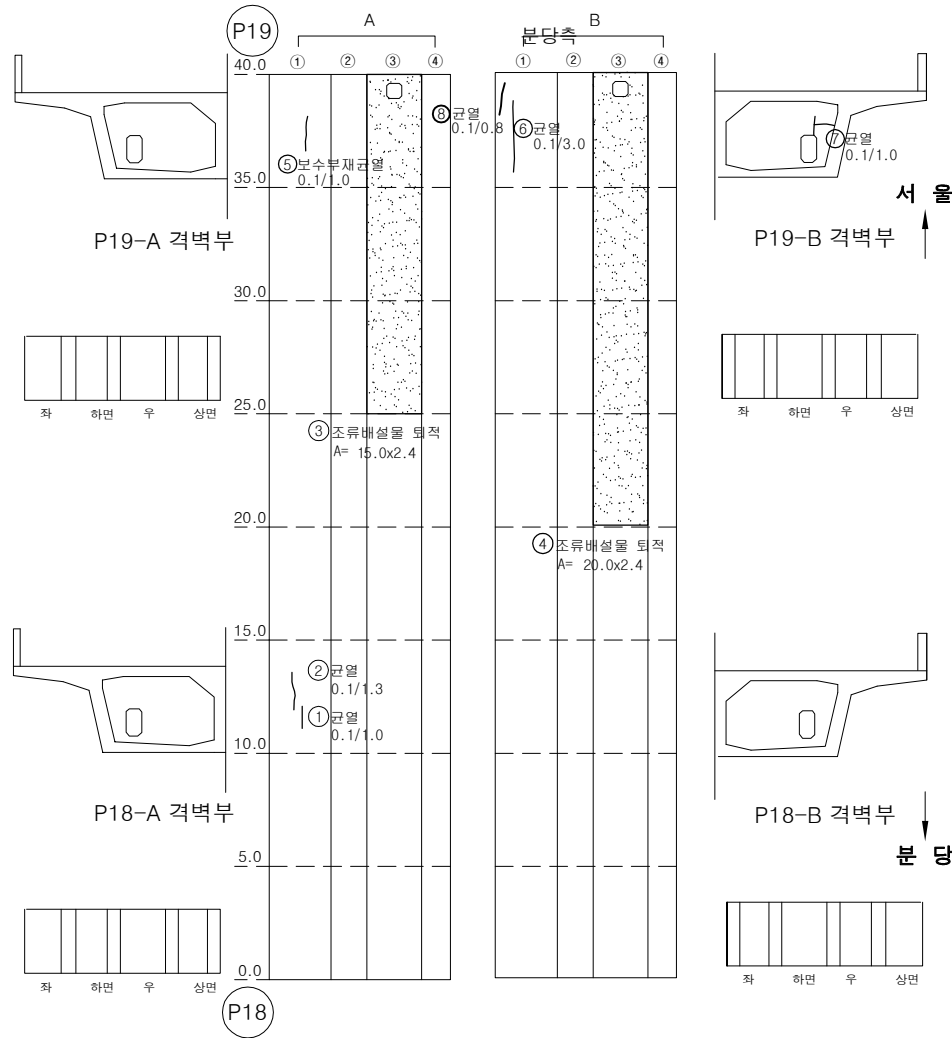
# ID : 복정고가교 본선-하행선 box내부(S19)

| 번호 | 손상내용 | 손상물량 | | | | | 비고 |
|---|---|---|---|---|---|---|---|
| 1 | 균열(0.1mm) | 0.1 | 1 | 1.00 | m | 1 | |
| 2 | 균열(0.1mm) | 0.1 | 1.3 | 1.30 | m | 1 | |
| 5 | 보수부재균열(0.1mm) | 0.1 | 1 | 1.00 | m | 1 | |
| 6 | 균열(0.1mm) | 0.1 | 3 | 3.00 | m | 1 | |
| 7 | 균열(0.1mm) | 0.1 | 1 | 1.00 | m | 1 | |
| 8 | 균열(0.1mm) | 0.1 | 0.8 | 0.80 | m | 1 | |

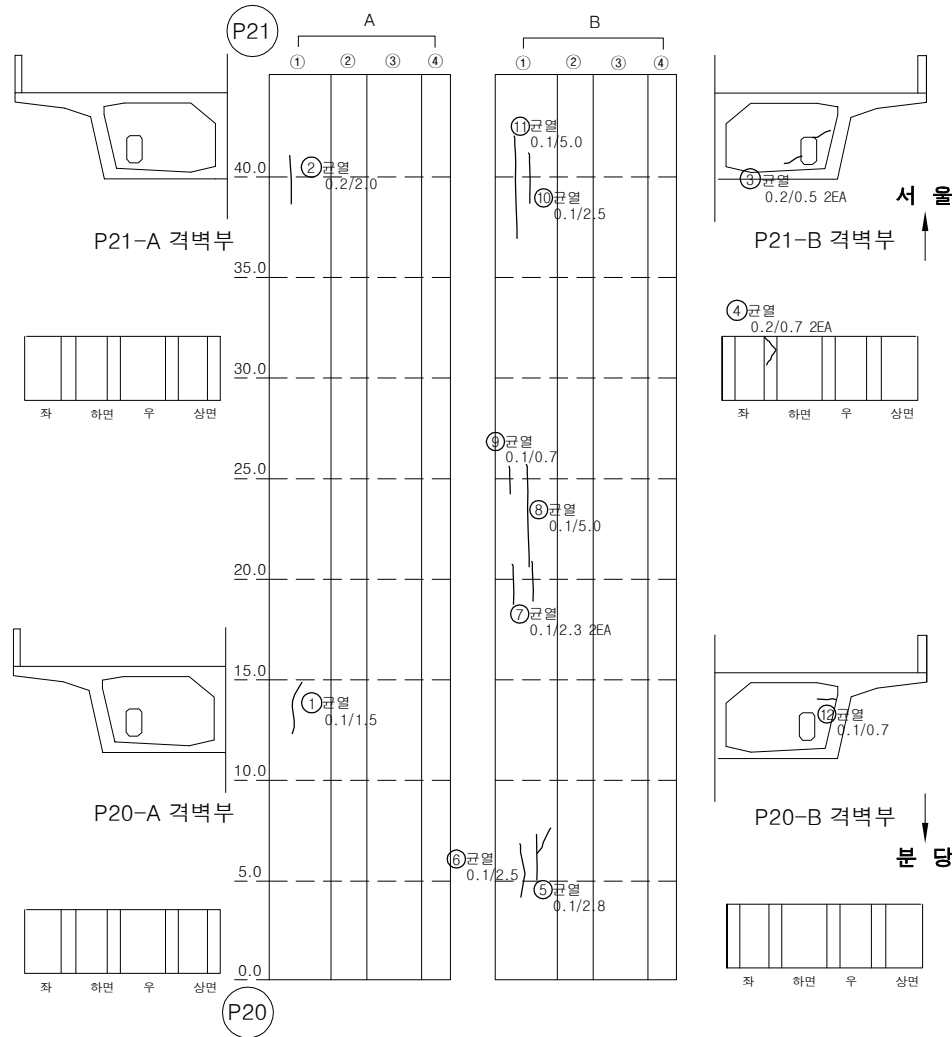
# ID : 복정고가교 본선-하행선 box내부(S21)

| 번호 | 손상내용 | 손상물량 | | | | | 비고 |
|---|---|---|---|---|---|---|---|
| 1 | 균열(0.1mm) | 0.1 | 1.5 | 1.50 | m | 1 | |
| 2 | 균열(0.2mm) | 0.2 | 2 | 2.00 | m | 1 | |
| 3 | 균열(0.2mm) | 0.2 | 0.5 | 1.00 | m | 2 | |
| 4 | 균열(0.2mm) | 0.2 | 0.7 | 1.40 | m | 2 | |
| 5 | 균열(0.1mm) | 0.1 | 2.8 | 2.80 | m | 1 | |
| 6 | 균열(0.1mm) | 0.1 | 2.5 | 2.50 | m | 1 | |
| 7 | 균열(0.1mm) | 0.1 | 2.3 | 4.60 | m | 2 | |

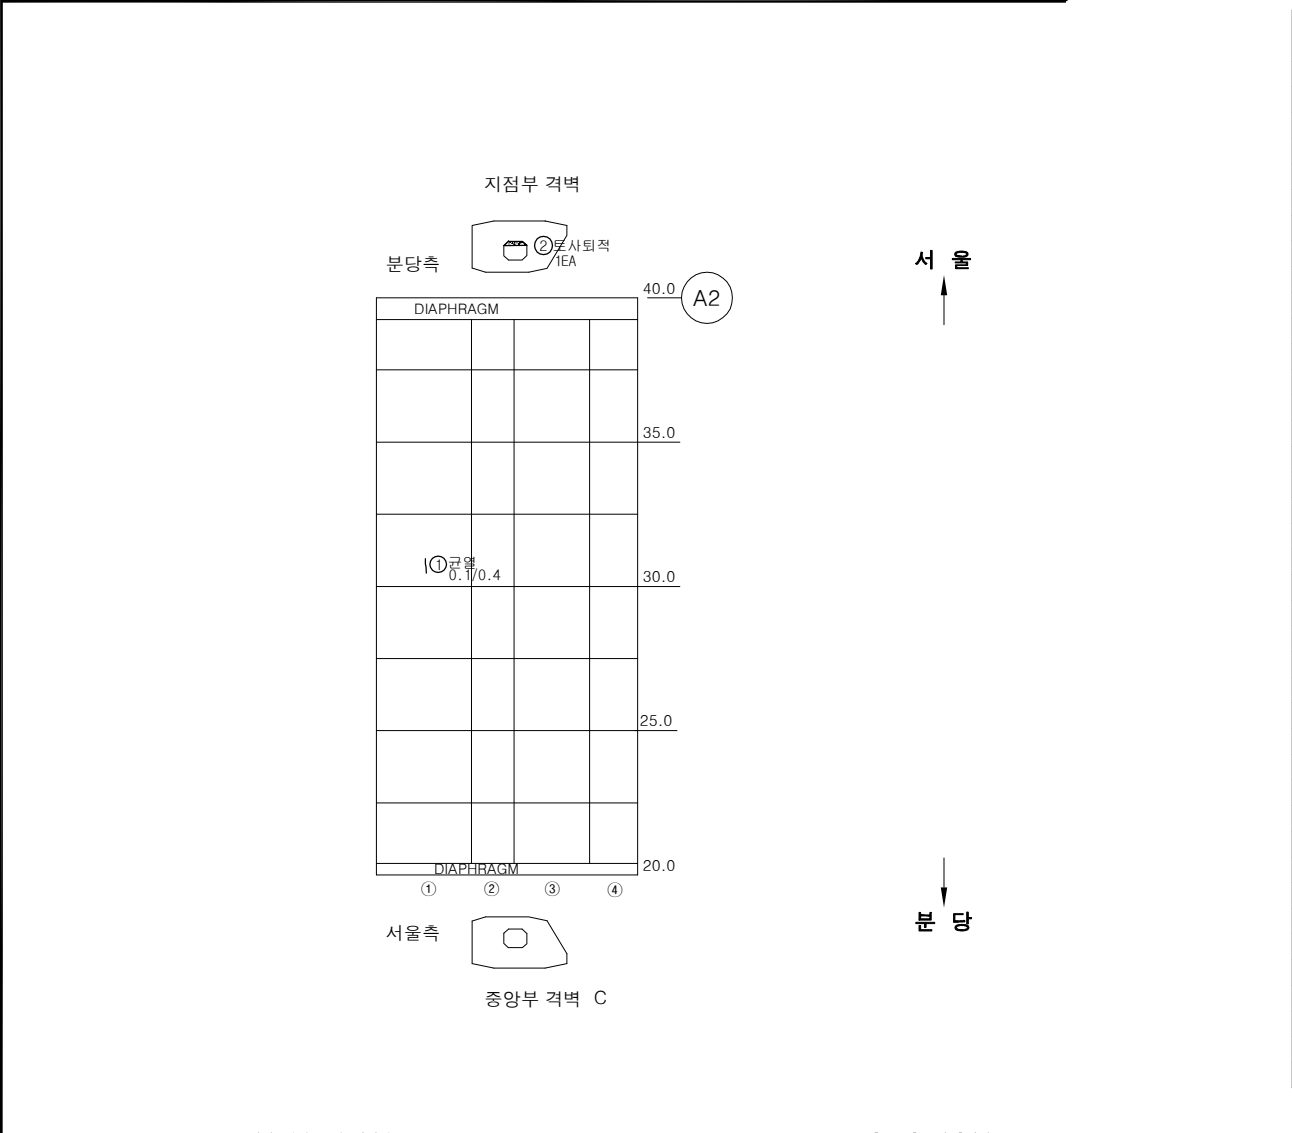
| 용역명 | | 2023년 하반기 북정고가교 정밀안전진단 용역 | | | | | |
|---|---|---|---|---|---|---|--|
| | 누수, 변색 | 배수구 | 포장의 요철 | 기타 | 도면번호 | 265 | |

| 번호 | 손상내용 | 손상물량 | | | | | 비고 |
|---|---|---|---|---|---|---|---|
| 1 | 균열(0.1mm) | 0.1 | 0.4 | 0.40 | m | 1 | |
