# ID : 복정고가교 본선-상행선 box내부(S1)

## 손 상 물 량 표

| 용역명 | | 2023년 하반기 복정고가교 정밀안전진단 용역 | | | | | |

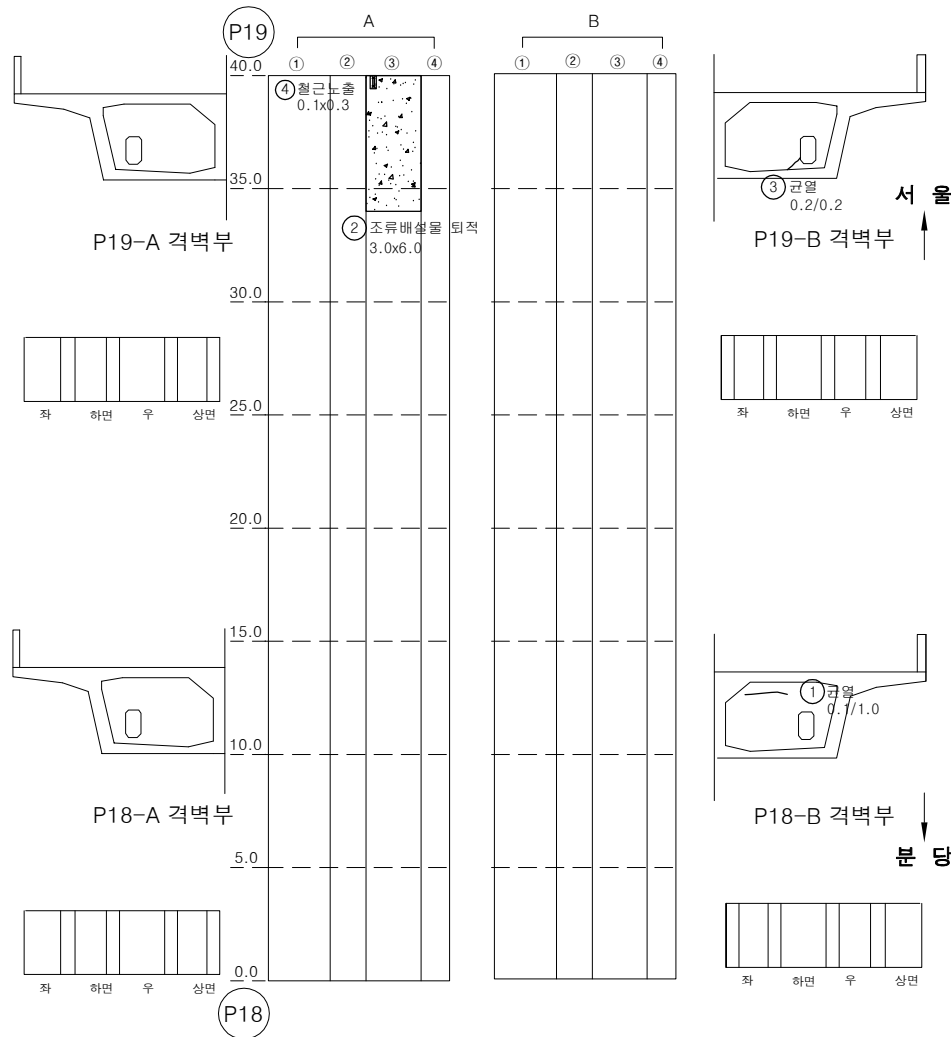
# ID : 복정고가교 본선-상행선 box내부(S19)

| 번호 | 손상내용 | 손상물량 | | | | | 비고 |
|---|---|---|---|---|---|---|---|
| 1 | 균열(0.1mm) | 0.10 | 1.00 | 1.00 | m | 1 | |
| 3 | 균열(0.2mm) | 0.20 | 0.20 | 0.20 | m | 1 | |

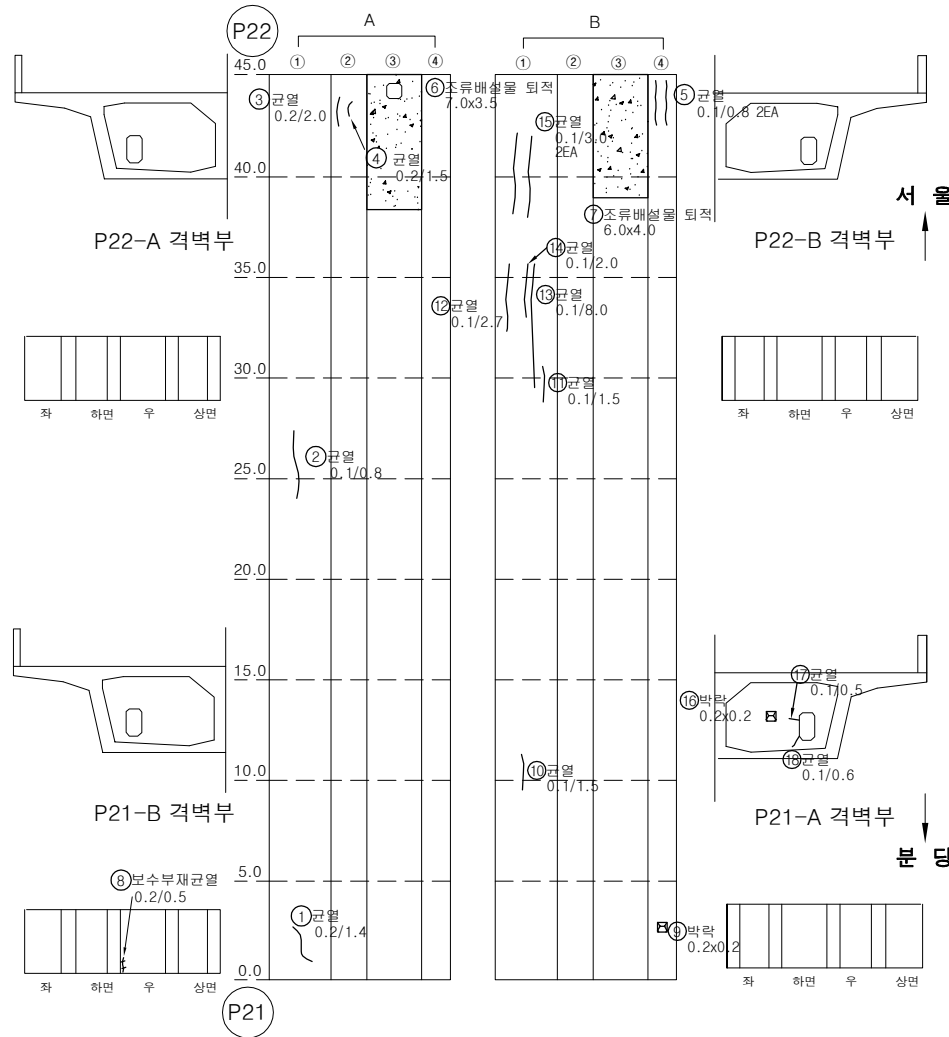
# ID : 복정고가교 본선-하행선 box내부(S22)

| 번호 | 손상내용 | 손상물량 | | | | | 비고 |
|---|---|---|---|---|---|---|---|
| 1 | 균열(0.2mm) | 0.2 | 1.4 | 1.40 | m | 1 | |
| 2 | 균열(0.1mm) | 0.1 | 0.8 | 0.80 | m | 1 | |
| 3 | 균열(0.2mm) | 0.2 | 2 | 2.00 | m | 1 | |
| 4 | 균열(0.2mm) | 0.2 | 1.5 | 1.50 | m | 1 | |
| 5 | 균열(0.1mm) | 0.1 | 0.8 | 1.60 | m | 2 | |
