ID : 복정고가교 본선-상행선 box내부(S1)

| 용역명 | | 2023년 하반기 복정고가교 정밀안전진단 용역 | | | | | |

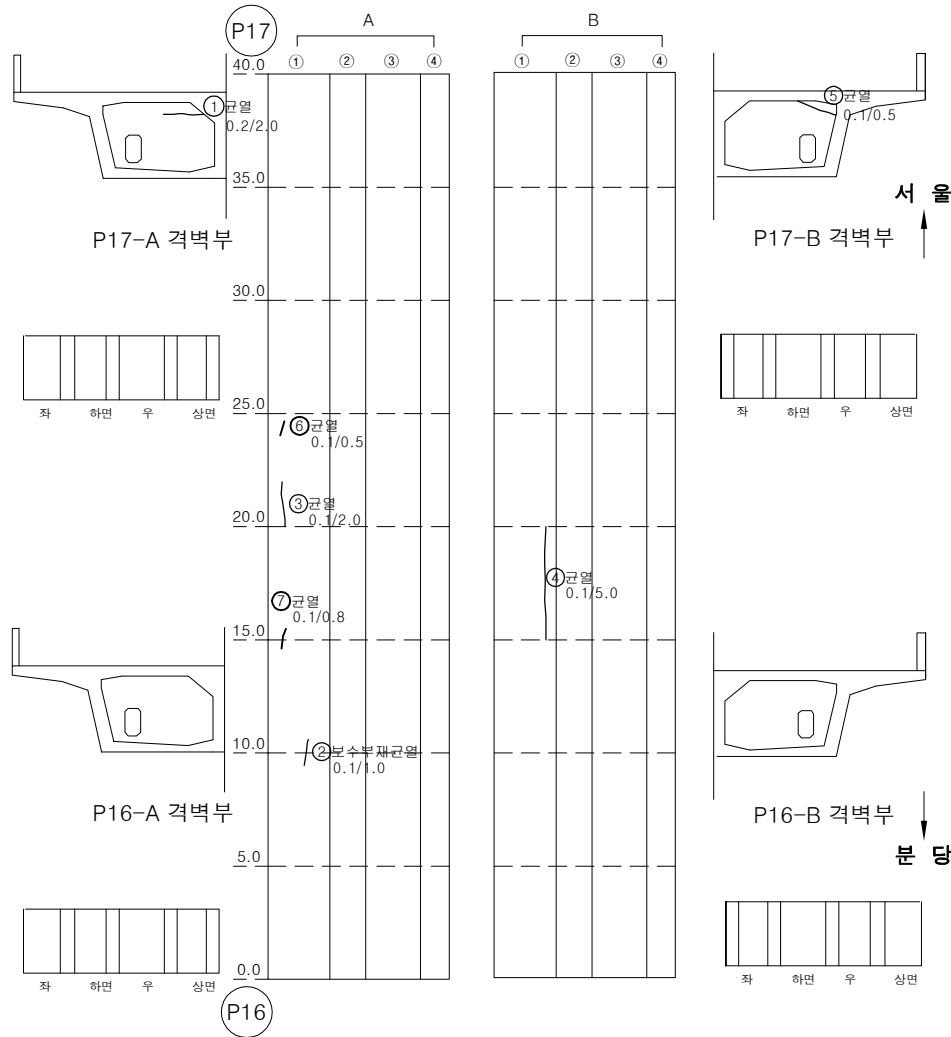
# ID : 복정고가교 본선-상행선 box내부(S17)

| 번호 | 손상내용 | 손상물량 | | | | | 비고 |
|---|---|---|---|---|---|---|---|
| 1 | 균열(0.2mm) | 0.20 | 2.00 | 2.00 | m | 1 | |
| 2 | 보수부 재균열(0.1mm) | 0.10 | 1.00 | 1.00 | m | 1 | |
| 3 | 균열(0.1mm) | 0.10 | 2.00 | 2.00 | m | 1 | |
| 4 | 균열(0.1mm) | 0.10 | 5.00 | 5.00 | m | 1 | |
| 5 | 균열(0.1mm) | 0.10 | 0.50 | 0.50 | m | 1 | |
| 6 | 균열(0.1mm) | 0.10 | 0.50 | 0.50 | m | 1 | |
| 7 | 균열(0.1mm) | 0.10 | 0.80 | 0.80 | m | 1 | |

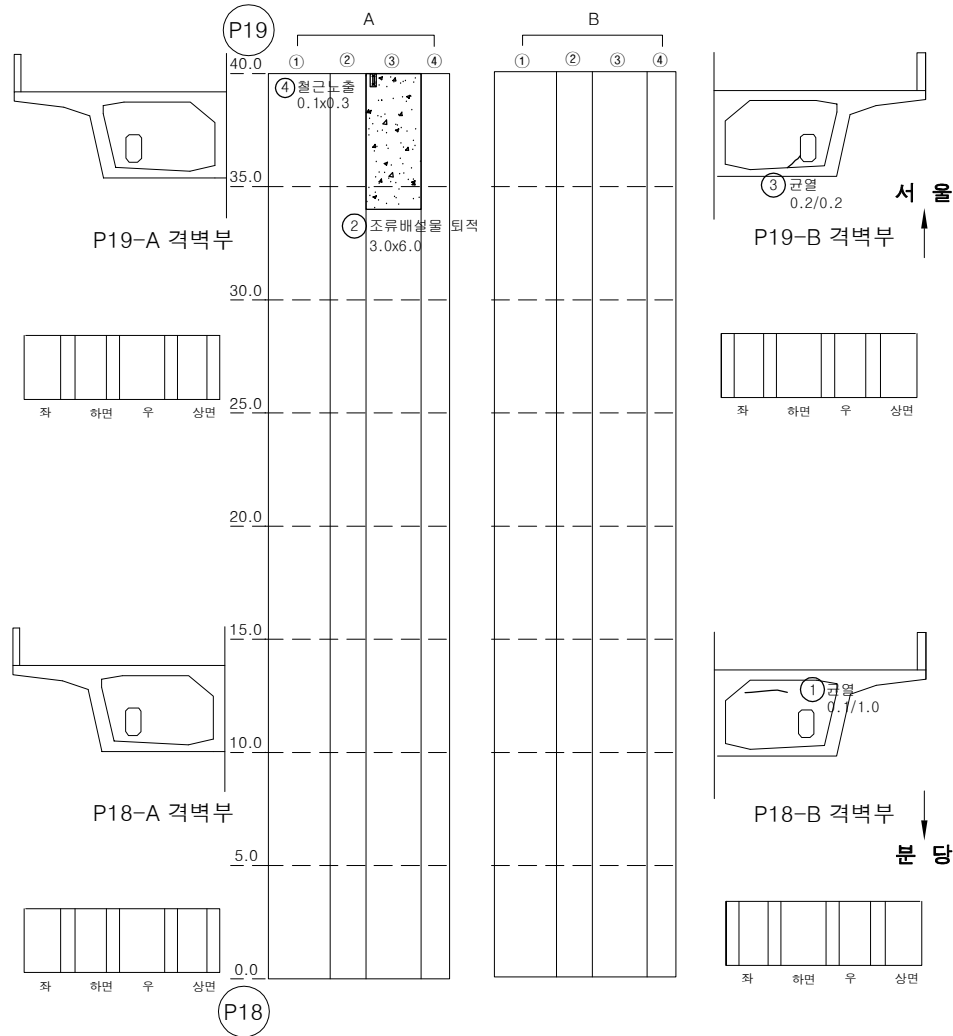
# ID : 복정고가교 본선-상행선 box내부(S19)

| 번호 | 손상내용 | 손상물량 | | | | | 비고 |
|---|---|---|---|---|---|---|---|
| 1 | 균열(0.1mm) | 0.10 | 1.00 | 1.00 | m | 1 | |
| 3 | 균열(0.2mm) | 0.20 | 0.20 | 0.20 | m | 1 | |

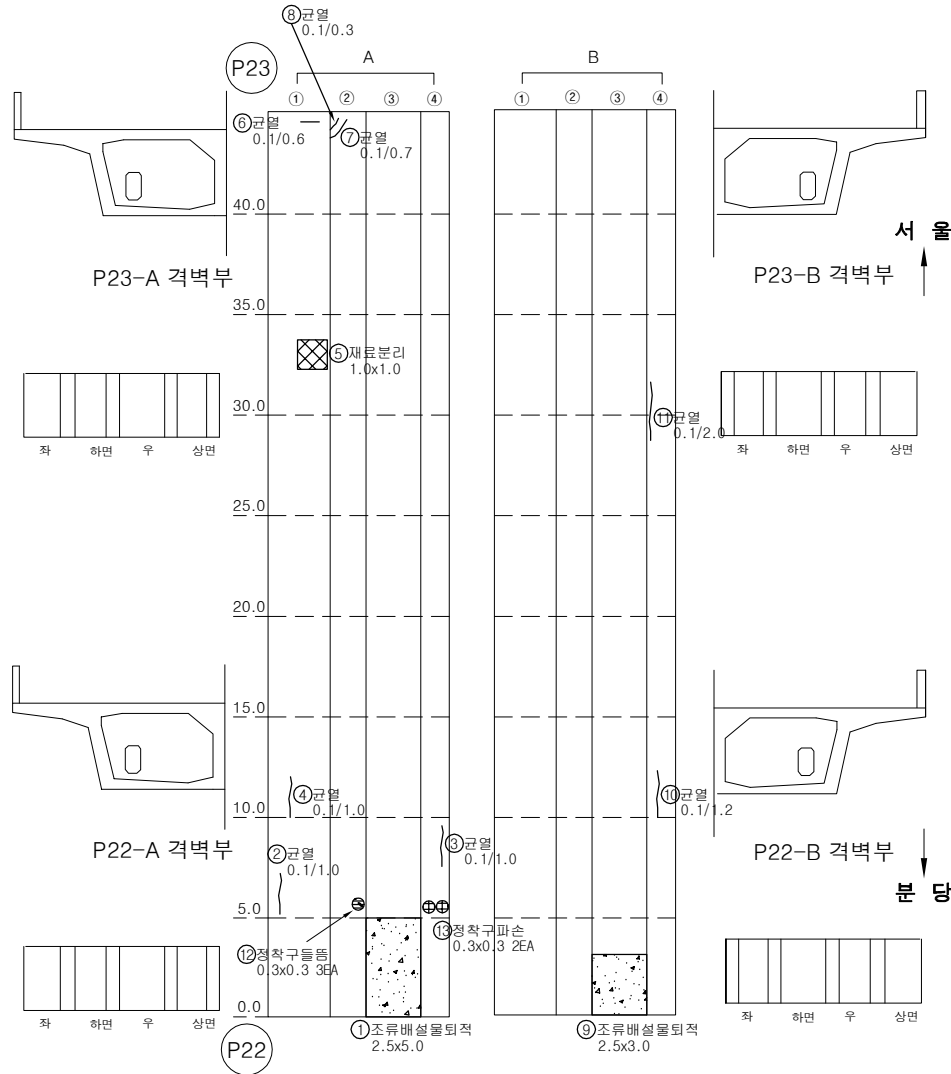
# ID : 복정고가교 본선-상행선 box내부(S23)

| 번호 | 손상내용 | 손상물량 | | | | | 비고 |
|---|---|---|---|---|---|---|---|
| 2 | 균열(0.1mm) | 0.10 | 1.00 | 1.00 | m | 1 | |
| 3 | 균열(0.1mm) | 0.10 | 1.00 | 1.00 | m | 1 | |
| 4 | 균열(0.1mm) | 0.10 | 1.00 | 1.00 | m | 1 | |
| 6 | 균열(0.1mm) | 0.10 | 0.60 | 0.60 | m | 1 | |
| 7 | 균열(0.1mm) | 0.10 | 0.70 | 0.70 | m | 1 | |
| 8 | 균열(0.1mm) | 0.10 | 0.30 | 0.30 | m | 1 | |
| 10 | 균열(0.1mm) | 0.10 | 1.20 | 1.20 | m | 1 | |
| 11 | 균열(0.1mm) | 0.10 | 2.00 | 2.00 | m | 1 | |

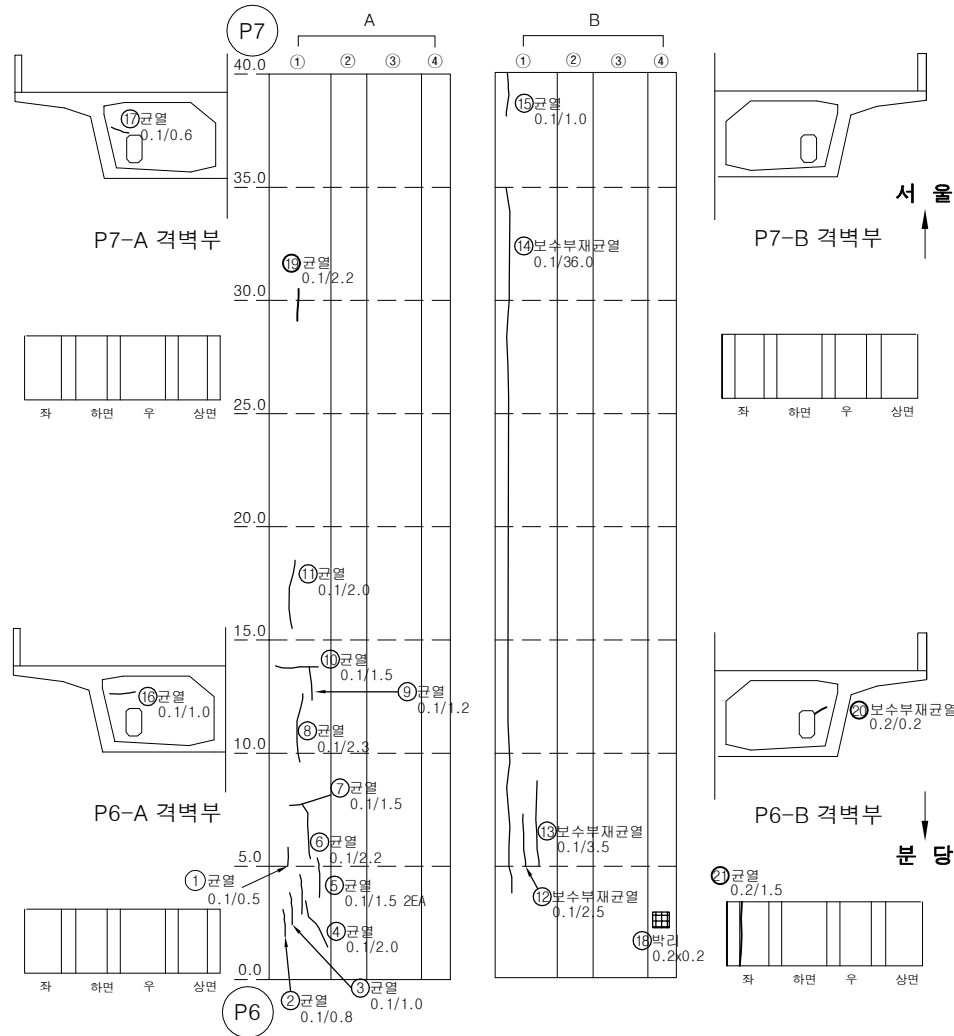
# ID : 복정고가교 본선-하행선 box내부(S7)

| 번호 | 손상내용 | 손상물량 | | | | | 비고 |
|---|---|---|---|---|---|---|---|
| 1 | 균열(0.1mm) | 0.1 | 0.5 | 0.50 | m | 1 | |
| 2 | 균열(0.1mm) | 0.1 | 0.8 | 0.80 | m | 1 | |
| 12 | 보수부재균열(0.1mm) | 0.1 | 2.5 | 2.50 | m | 1 | |
| 14 | 보수부재균열(0.1mm) | 0.1 | 36 | 36.00 | m | 1 | |
| 20 | 균열(0.2mm) | 0.2 | 0.2 | 0.20 | m | 1 | |
| 21 | 균열(0.2mm) | 0.2 | 1.5 | 1.50 | m | 1 | |

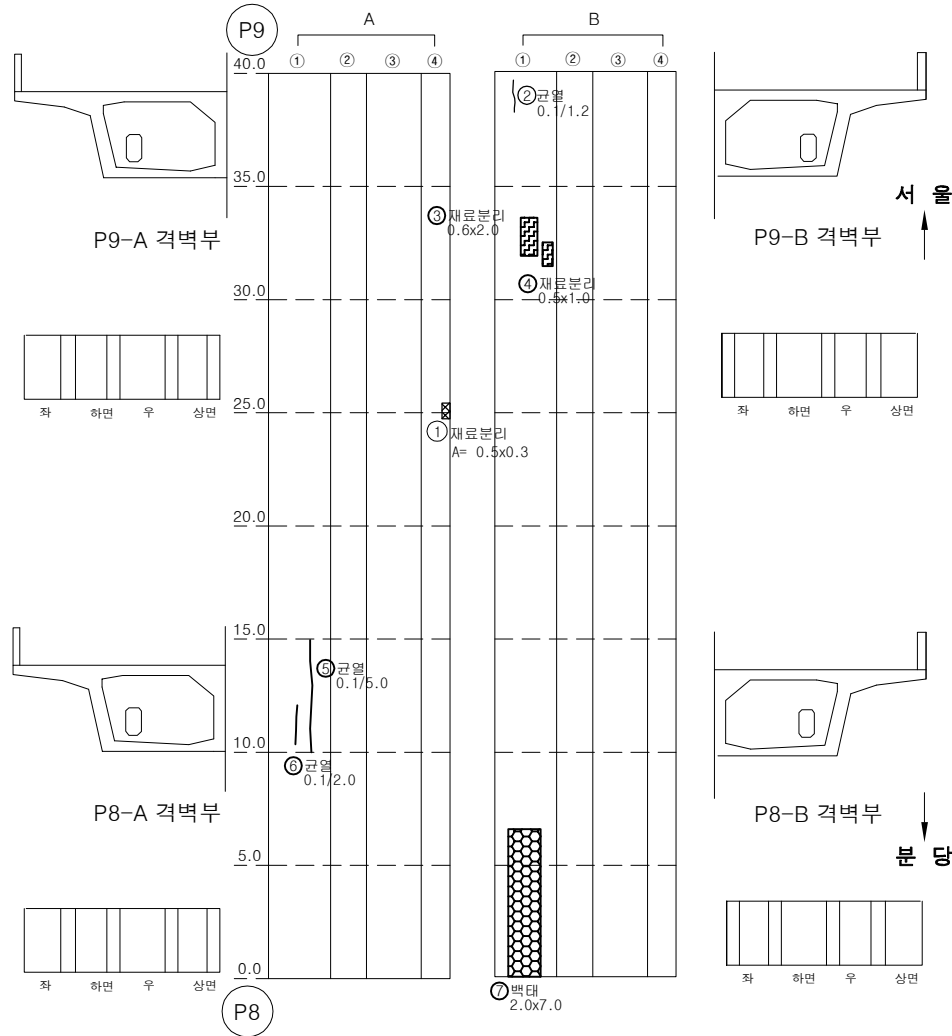
# ID : 복정고가교 본선-하행선 box내부(S9)

| 번호 | 손상내용 | 손상물량 | | | | | 비고 |
|---|---|---|---|---|---|---|---|
| 2 | 균열(0.1mm) | 0.1 | 1.2 | 1.20 | m | 1 | |
| 5 | 보수부재균열(0.1mm) | 0.1 | 5 | 5.00 | m | 1 | |
| 6 | 보수부재균열(0.1mm) | 0.1 | 2 | 2.00 | m | 1 | |

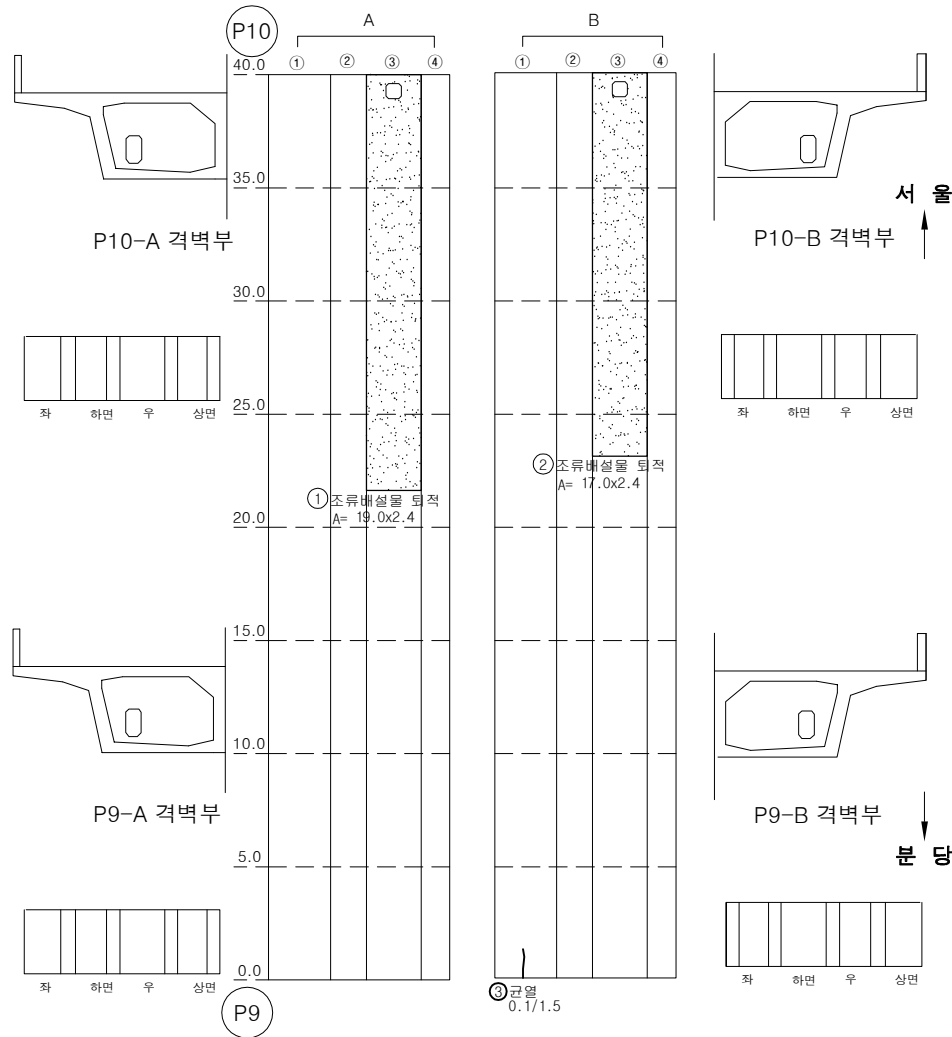
# ID : 복정고가교 본선-하행선 box내부(S10)

| 번호 | 손상내용 | 손상물량 | | | | | 비고 |
|---|---|---|---|---|---|---|---|
| 3 | 균열(0.1mm) | 0.1 | 1.5 | 1.50 | m | 1 | |

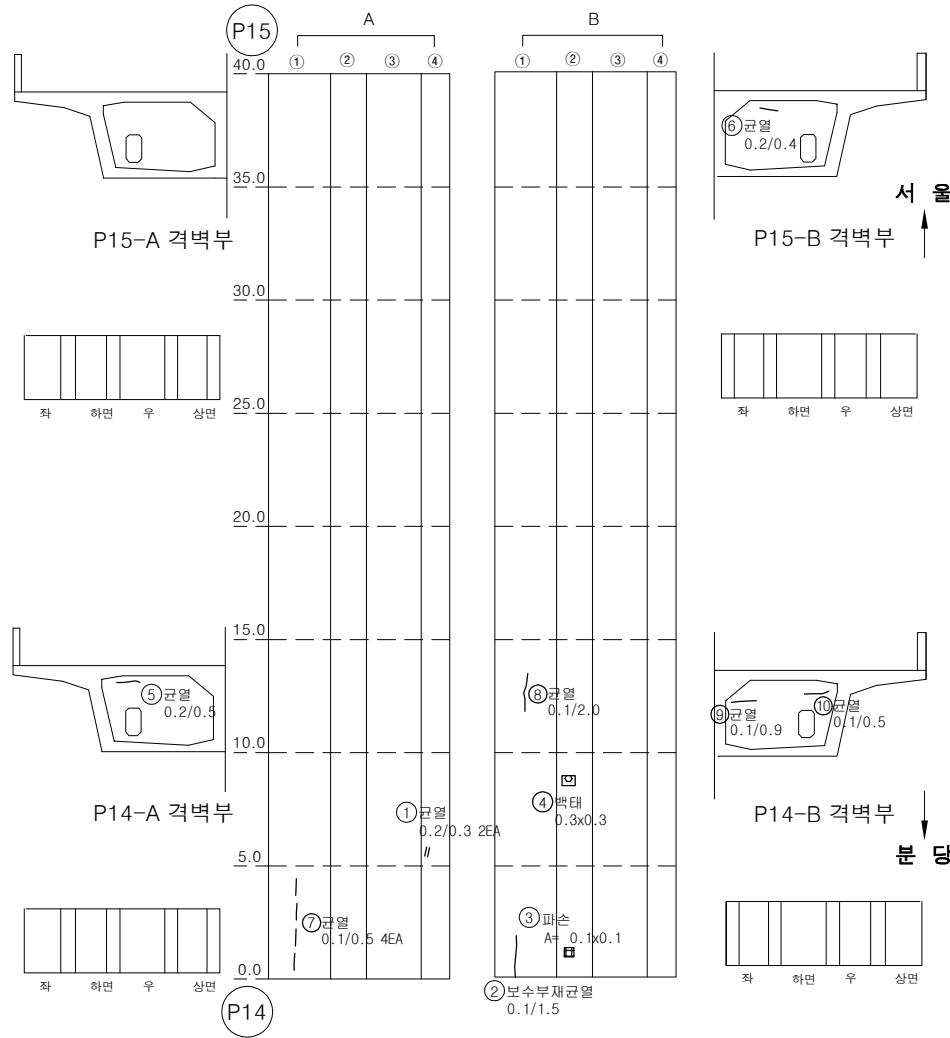
| 번호 | 손상내용 | 손상물량 | | | | | 비고 |
|---|---|---|---|---|---|---|---|
| 1 | 균열(0.2mm) | 0.2 | 0.3 | 0.60 | m | 2 | |
| 2 | 보수부재균열(0.1mm) | 0.1 | 1.5 | 1.50 | m | 1 | |
| 7 | 균열(0.1mm) | 0.1 | 0.5 | 2.00 | m | 4 | |

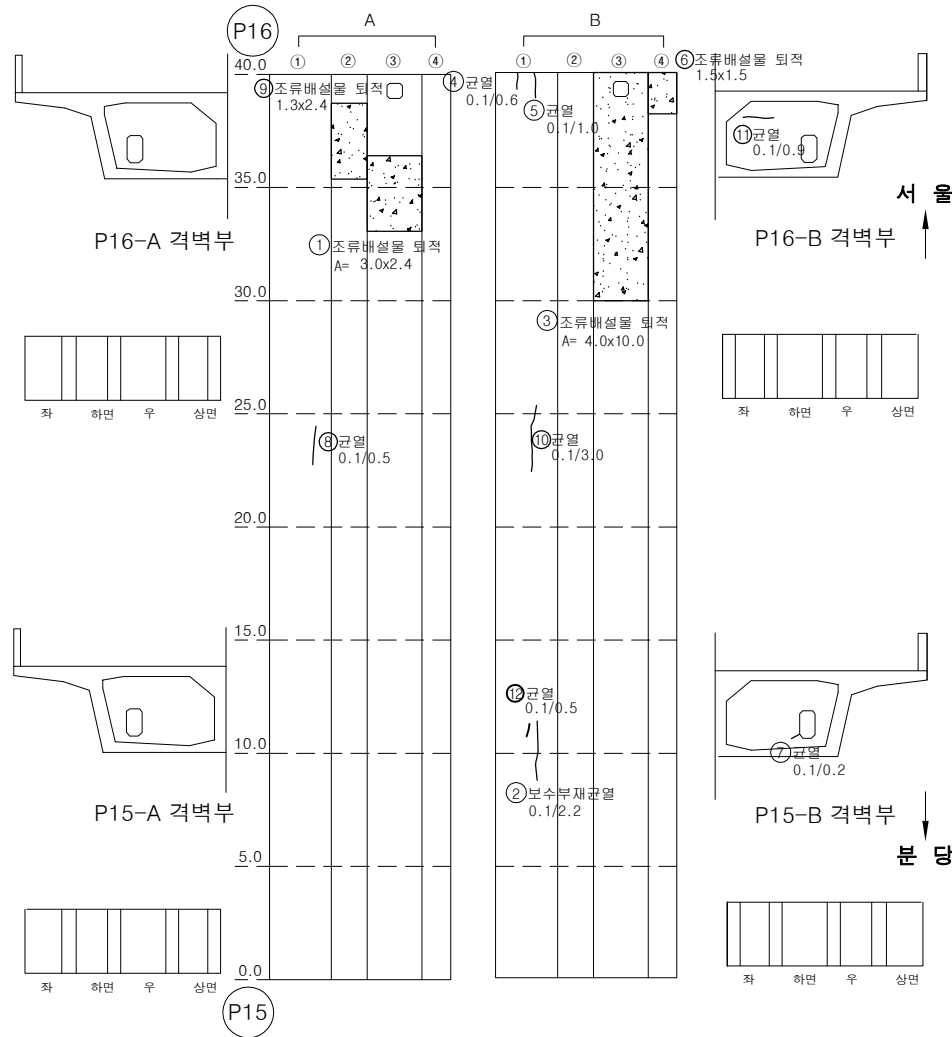
# ID : 복정고가교 본선-하행선 box내부(S16)

| 번호 | 손상내용 | 손상물량 | | | | | 비고 |
|---|---|---|---|---|---|---|---|
| 2 | 보수부재 균열(0.1mm) | 0.1 | 2.2 | 2.20 | m | 1 | |
| 5 | 균열(0.1mm) | 0.1 | 1 | 1.00 | m | 1 | |
| 10 | 균열(0.1mm) | 0.1 | 3 | 3.00 | m | 1 | |
