ID : 복정고가교 본선-상행선 하부구조(A1)

손상물량표

| 용역명 | | 2023년 하반기 복정고가교 정밀안전진단 용역 | | | | | |

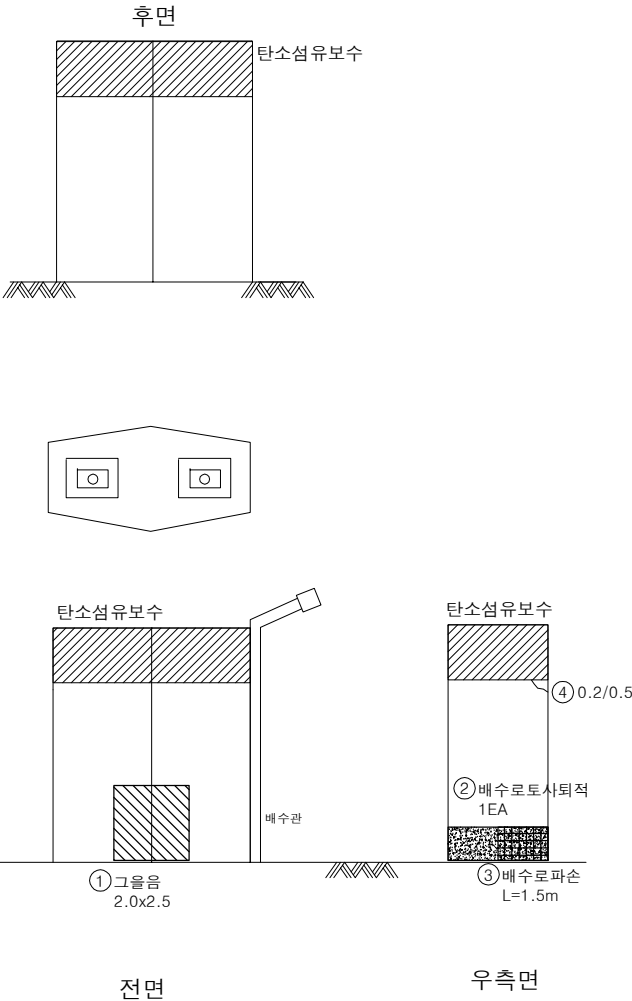
| 용역명 | | 2023년 하반기 복정고가교 정밀안전진단 용역 | | | | | |
|---|---|---|---|---|---|---|--|
| | 누수, 변색 | 배수구 | 포장의 요철 | 기타 | 도면번호 | 143 | |

| 번호 | 손상내용 | 손상물량 | | | | | 비고 |
|---|---|---|---|---|---|---|---|
| 4 | 균열(0.2mm) | 0.2 | 0.5 | 0.50 | m | 1 | |

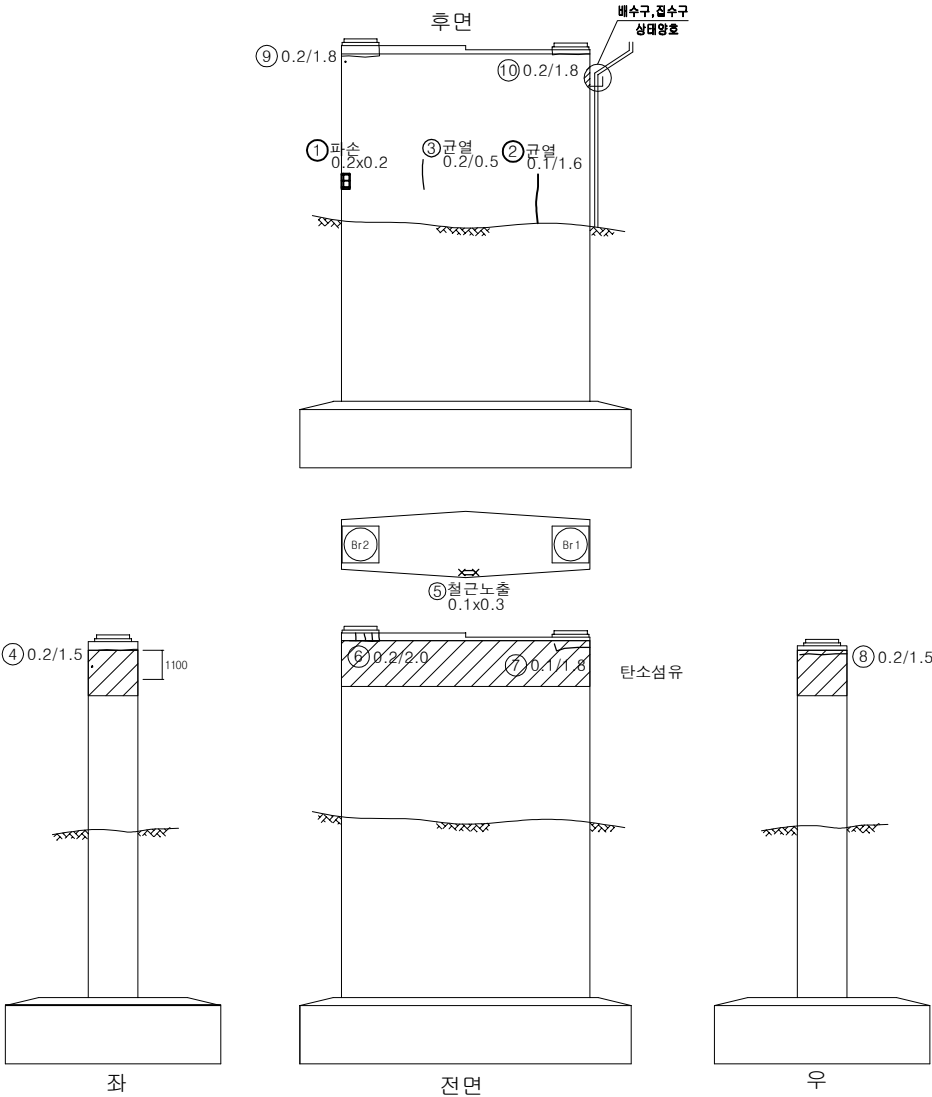
ID : 복정고가교 본선-상행선 하부구조(P38)

| 번호 | 손상내용 | 손상물량 | | | | | 비고 |
|---|---|---|---|---|---|---|---|
| 2 | 균열(0.1mm) | 0.1 | 1.6 | 1.60 | m | 1 | |
| 3 | 균열(0.2mm) | 0.2 | 0.5 | 0.50 | m | 1 | |
| 4 | 균열(0.2mm) | 0.2 | 1.5 | 1.50 | m | 1 | |
| 6 | 균열(0.2mm) | 0.2 | 2 | 2.00 | m | 1 | |
| 7 | 균열(0.1mm) | 0.1 | 1.8 | 1.80 | m | 1 | |
| 8 | 균열(0.2mm) | 0.2 | 1.5 | 1.50 | m | 1 | |
| 9 | 균열(0.2mm) | 0.2 | 1.8 | 1.80 | m | 1 | |
| 10 | 균열(0.2mm) | 0.2 | 1.8 | 1.80 | m | 1 | |

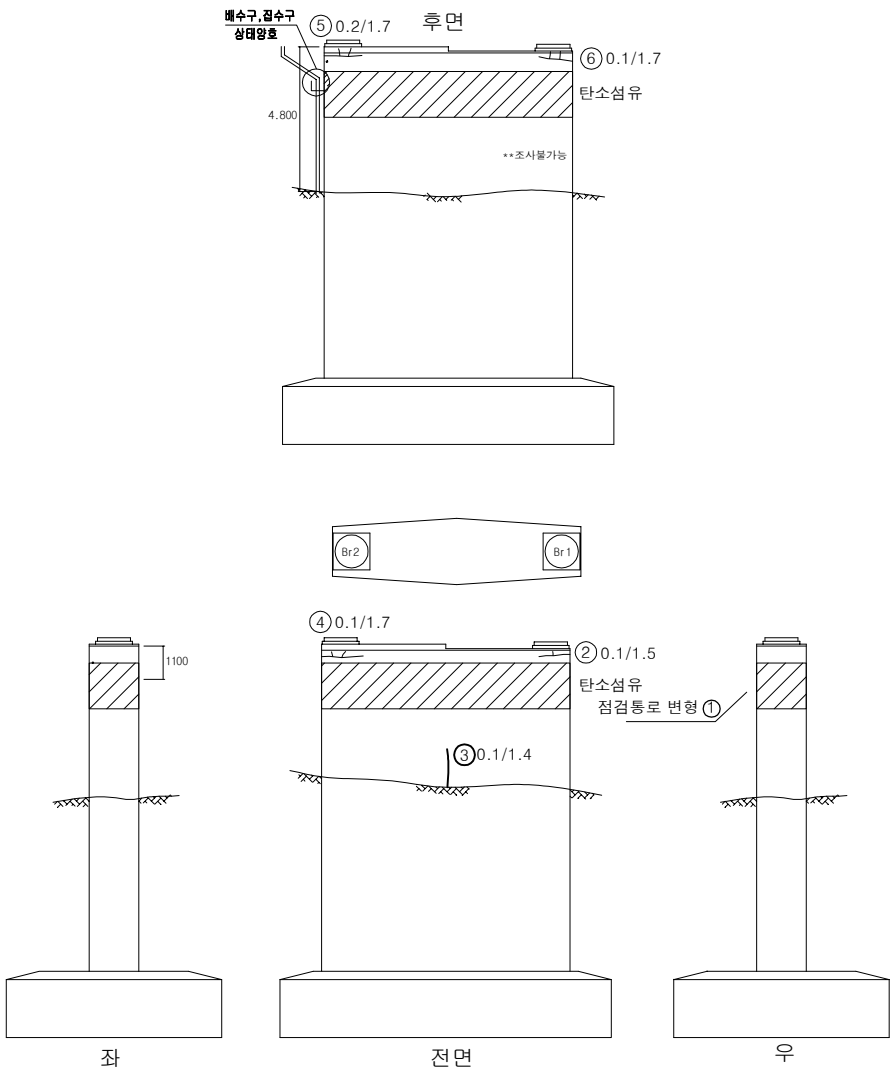
ID : 복정고가교 본선-상행선 하부구조(P39)

| 번호 | 손상내용 | 손상물량 | | | | | 비고 |
|---|---|---|---|---|---|---|---|
| 2 | 균열(0.1mm) | 0.1 | 1.5 | 1.50 | m | 1 | |
| 3 | 균열(0.1mm) | 0.1 | 1.4 | 1.40 | m | 1 | |
| 4 | 균열(0.1mm) | 0.1 | 1.7 | 1.70 | m | 1 | |
| 5 | 균열(0.2mm) | 0.2 | 1.7 | 1.70 | m | 1 | |
| 6 | 균열(0.1mm) | 0.1 | 1.7 | 1.70 | m | 1 | |

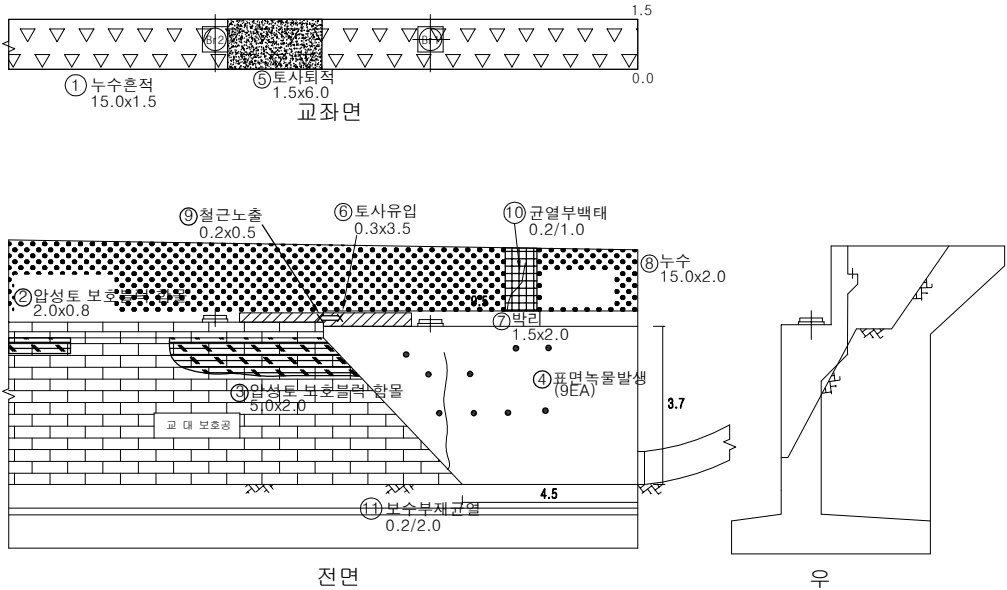
| 번호 | 손상내용 | 손상물량 | | | | | 비고 |
|---|---|---|---|---|---|---|---|
| 1 | 표면오염(누수흔적) | 15 | 1.5 | 22.50 | m <sup>2</sup> | 1 | |
| 8 | 누수 | 15 | 2 | 30.00 | m <sup>2</sup> | 1 | |
| 10 | 균열부백태 | 0.2 | 1 | 1.00 | m | 1 | |
| 11 | 보수부재균열(0.2mm) | 0.2 | 2 | 2.00 | m | 1 | |

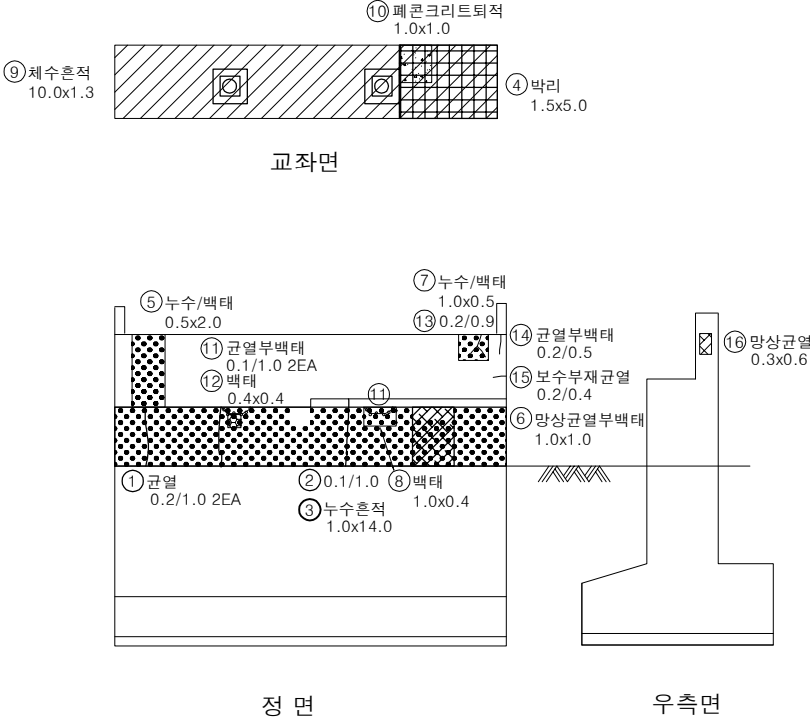
ID : 복정고가교 본선-하행선 하부구조(A1)

| 번호 | 손상내용 | 손상물량 | | | | | 비고 |
|---|---|---|---|---|---|---|---|
| 1 | 균열(0.2mm) | 0.2 | 1 | 2.00 | m | 2 | |
| 2 | 균열(0.1mm) | 0.1 | 1 | 1.00 | m | 1 | |
| 3 | 표면오염(누수흔적) | 1 | 14 | 14.00 | m <sup>2</sup> | 1 | |
| 5 | 누수,백태 | 2 | 0.5 | 1.00 | m <sup>2</sup> | 1 | |
| 6 | 망상균열부백태 | 1 | 1 | 1.00 | m <sup>2</sup> | 1 | |
| 7 | 누수,백태 | 1 | 0.5 | 0.50 | m <sup>2</sup> | 1 | |
| 11 | 균열부백태 | 0.1 | 1 | 2.00 | m | 2 | |
| 13 | 균열(0.2mm) | 0.2 | 0.9 | 0.90 | m | 1 | |
| 14 | 균열부백태 | 0.2 | 0.5 | 0.50 | m | 1 | |
| 15 | 보수부재균열(0.2mm) | 0.2 | 0.4 | 0.40 | m | 1 | |
| 16 | 망상균열 | 0.3 | 0.6 | 0.18 | m <sup>2</sup> | 1 | |

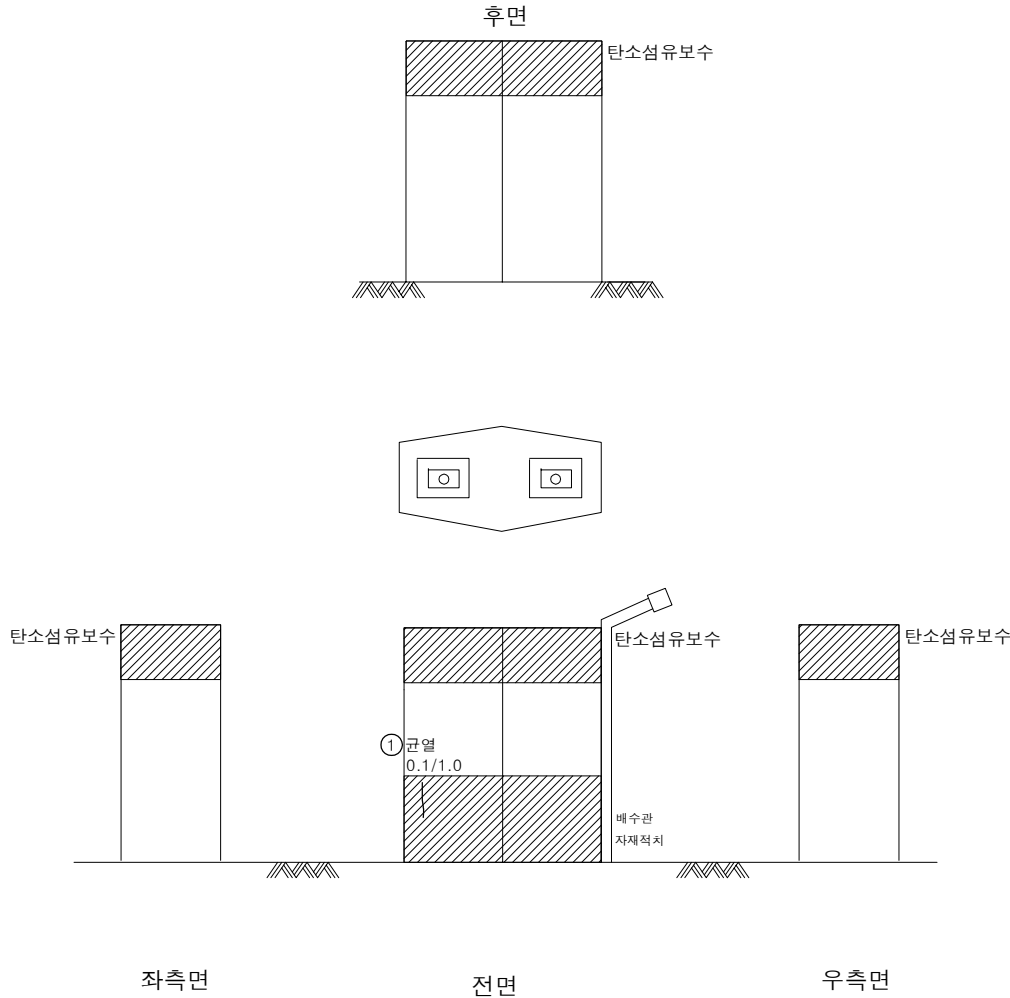
| 번호 | 손상내용 | 손상물량 | | | | | 비고 |
|---|---|---|---|---|---|---|---|
| 1 | 균열(0.1mm) | 0.1 | 1 | 1.00 | m | 1 | |

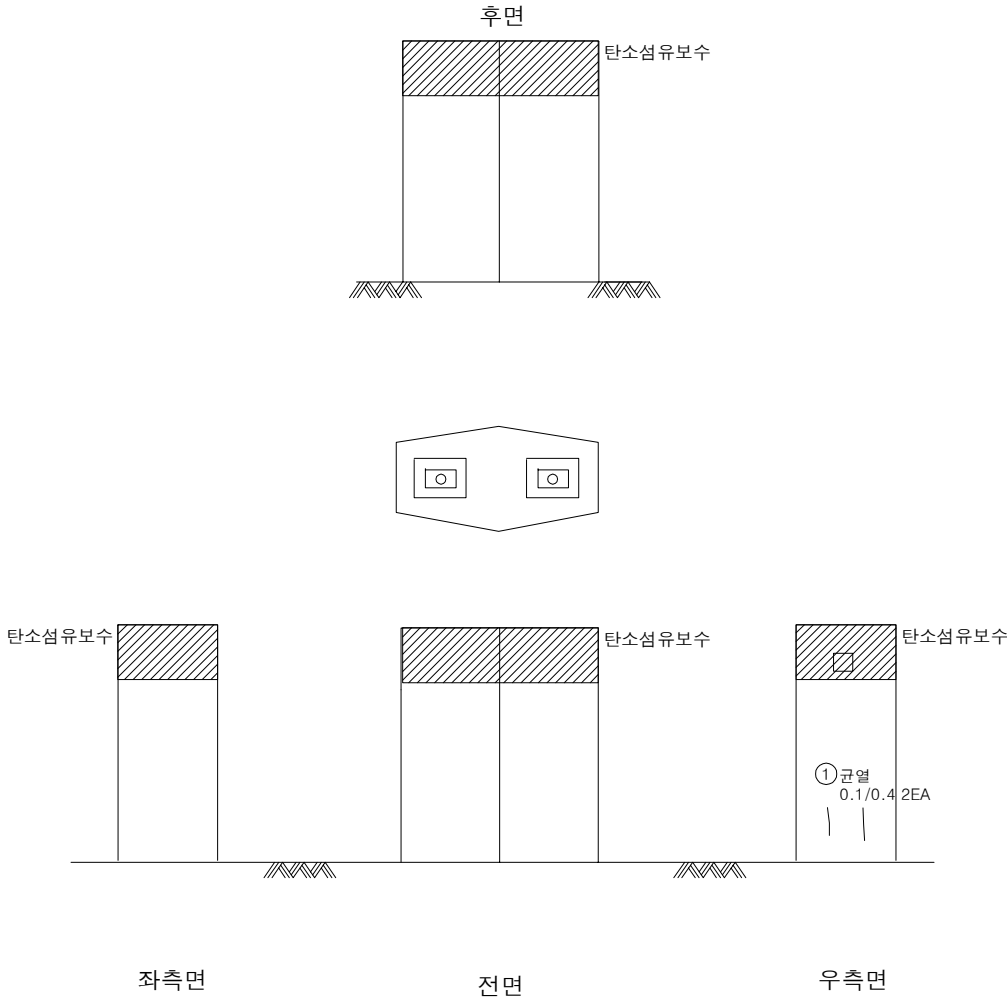
| 번호 | 손상내용 | 손상물량 | | | | | 비고 |
|---|---|---|---|---|---|---|---|
| 1 | 균열(0.1mm) | 0.1 | 0.4 | 0.80 | m | 2 | |

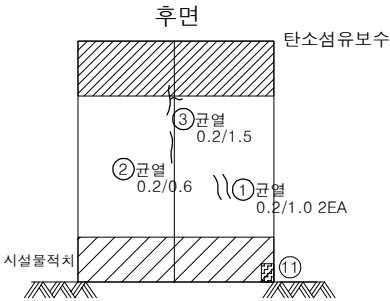
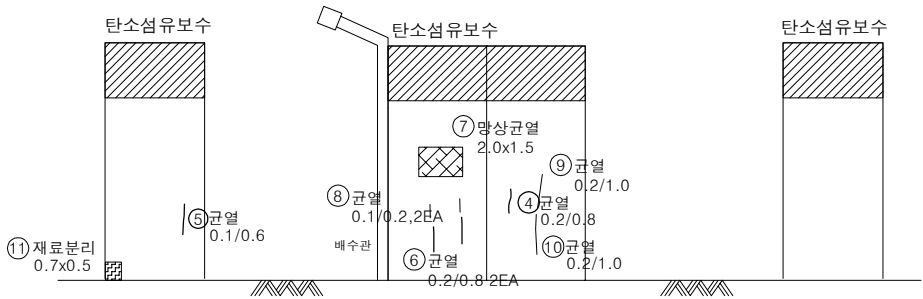
| 용역명 | | 2023년 하반기 복정고가교 정밀안전진단 용역 | | | | | |
|---|---|---|---|---|---|---|--|
| | 누수, 변색 | 배수구 | 포장의 요철 | 기타 | 도면번호 | 283 | |

| 번호 | 손상내용 | 손상물량 | | | | | 비고 |
|---|---|---|---|---|---|---|---|
| 1 | 균열(0.1mm) | 0.1 | 0.4 | 0.40 | m | 1 | |
| 2 | 균열(0.2mm) | 0.2 | 1 | 1.00 | m | 1 | |
| 3 | 균열(0.2mm) | 0.2 | 1 | 2.00 | m | 2 | |
| 5 | 망상균열 | 1 | 6 | 6.00 | m <sup>2</sup> | 1 | |
| 6 | 망상균열 | 6 | 3 | 18.00 | m <sup>2</sup> | 1 | |

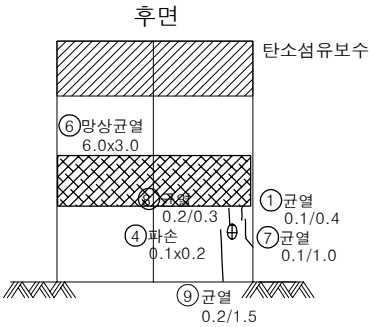
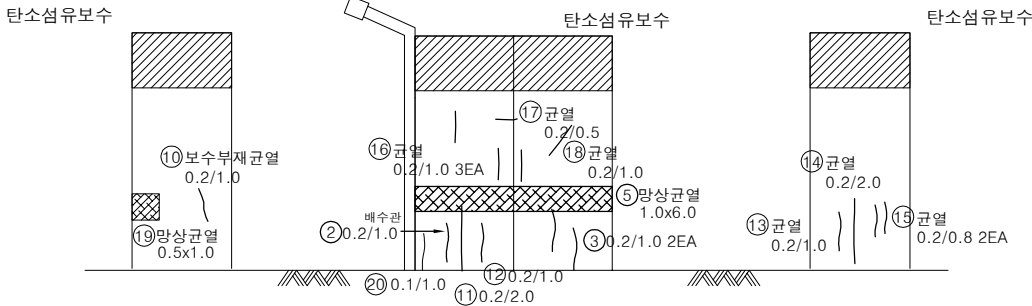
| 용역명 | | 2023년 하반기 복정고가교 정밀안전진단 용역 | | | | | |
|---|---|---|---|---|---|---|--|
| | ⑬ 누수, 변색 | ⑭ 배수구 | ⑮ 포장의 요철 | ⑯ 기타 | 도면번호 | 284 | |

| 번호 | 손상내용 | 손상물량 | | | | | 비고 |
|---|---|---|---|---|---|---|---|
| 1 | 균열(0.2mm) | 0.2 | 2.5 | 5.00 | m | 2 | |
| 2 | 표면오염(누수흔적) | 0.3 | 8 | 2.40 | m <sup>2</sup> | 1 | |
| 4 | 망상균열 | 3 | 4 | 12.00 | m <sup>2</sup> | 1 | |
| 21 | 콘구멍부식 | | | 2 | EA | 2 | |
| 27 | 발침장치부식 | 0.1 | 2 | 2 | EA | 2 | |

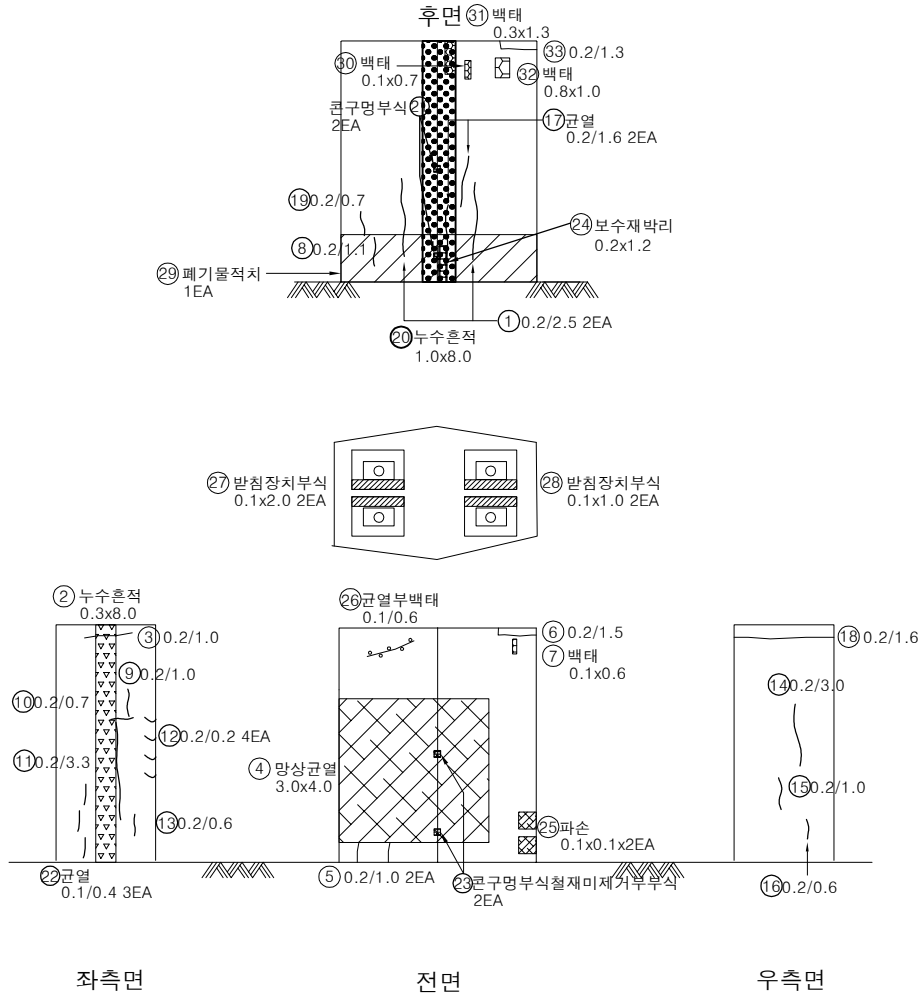
| 용역명 | | 2023년 하반기 복정고가교 정밀안전진단 용역 | | | | | |
|---|---|---|---|---|---|---|--|
| | 누수, 변색 | 배수구 | 표장의 요철 | 기타 | 도면번호 | 285 | |

| 번호 | 손상내용 | 손상물량 | | | | | 비고 |
|---|---|---|---|---|---|---|---|
| 1 | 균열(0.2mm) | 0.2 | 0.5 | 0.50 | m | 1 | |
| 3 | 균열(0.2mm) | 0.2 | 1.3 | 1.30 | m | 1 | |

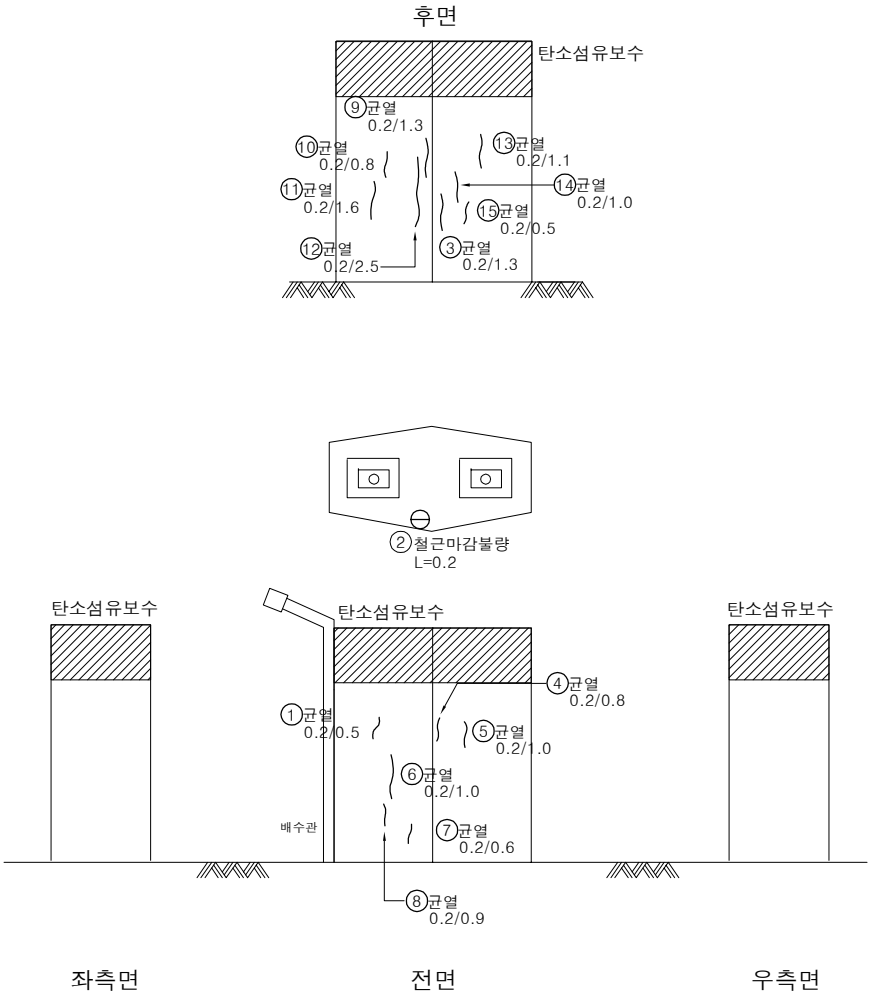
| 용역명 | | 2023년 하반기 복정고가교 정밀안전진단 용역 | | | | | |
|---|---|---|---|---|---|---|--|
| | 누수, 변색 | 배수구 | 포장의 요철 | 기타 | 도면번호 | 286 | |

| 번호 | 손상내용 | 손상물량 | | | | | 비고 |
|---|---|---|---|---|---|---|---|
| 1 | 균열(0.2mm) | 0.2 | 1 | 1.00 | m | 1 | |
